# Kartlegging av tilgroing i Hafsløvatnet fuglefredningsområde

# **Kartlegging av tilgroing i Hafslovatnet fuglefredningsområde**

Title: Mapping the vegetation cover in Lake Hafslovatnet bird conservation area

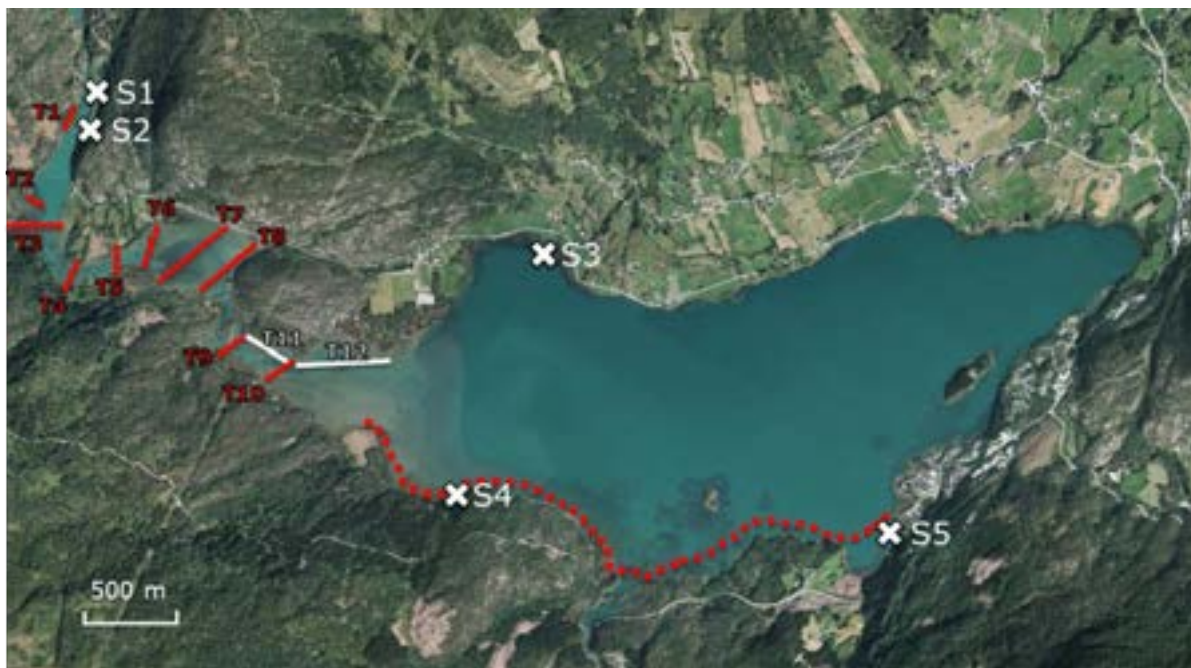
**Figur 6.** De undersøkte lokalitetene i september 2015. Hvite kryss = stasjoner undersøkt jf. metodikken for undersøkelse av vannplanter i klassifiseringsveilederen (Direktoratsgruppa 2013). Røde og hvite streker = transekter undersøkt spesielt for problematikken i fuglefredningsområdet. Rød stiplet linje viser områder som er grovt kartlagt fra båt. (Kart fra Kartverket)

Vi ønsket å undersøke de samme lokalitetene som dem som ble undersøkt av NIVA i 1985/90/94 (Hvoslef 1984, Mjelde m.fl. 1993, Mjelde og Brandrud 1994), men å konsentrere oss om sør- og østsiden av Hafsløvatnet samt Kvamsbukta. Å gjøre fullstendige undersøkelser i henhold til vannforskriftens standardprosedyre på alle stasjoner langs sør- og østsiden av Hafsløvatnet var ikke innenfor rammen av dette prosjektet. Vi har derfor kun undersøkt tre stasjoner etter denne metodikken i selve Hafsløvatnet (samt to i Tverbergsvatnet), men har undersøkt gjennom vannkikkert og beskrevet vannvegetasjonen mer overordnet ved å kjøre båt langs land fra Oklevikbukta i øst og hele veien langs sørsiden av vannet (se stiplet linje på Fig. 6) vest til begynnelsen av fuglefredningsområdet.

Tverbergsvatnet og Straumavatnet har ikke vært undersøkt tidligere, men disse var viktige å undersøke i år ettersom det var særlig her det var rapportert mye krypsiv. For å beskrive vannvegetasjonen i fuglefredningsområdet ble det valgt en annen metodikk enn for Hafsløvatnet ettersom strømningsforholdene og målsettingen her var en annen. Lengst nord i Tverbergsvatnet ble to stasjoner undersøkt i henhold til metodikken over, men i resten av fuglefredningsområdet ble vannvegetasjon og substrat undersøkt ved transekter. På denne måten kunne vi dekke et større område, og vi var også sikre på å få med de områdene med krypsiv som i henhold til Byrkjeland (2015) skulle befinne seg lenger ute i vannet. Transektene ble undersøkt ved å registrere vannvegetasjonen gjennom vannkikkert mens båten kjørte fra den ene til den andre siden av vannet. Start- og slutt punkt er registrert i stasjonsoversikten (Tabell 1), og vannvegetasjonen er kvantifisert etter samme metodikk som beskrevet over (altså skala 1-5). For noen av transektene var det stor forskjell mellom grunne og dype partier, og her er transektene delt opp i a/b og eventuelt også c for å få med variasjonen. Det ble til sammen undersøkt 10 transekter etter denne metodikken. Det ble i tillegg undersøkt to langsgående transekter i innløpet til Hafsløvatnet (T11 og T12) der vannvegetasjonen ikke ble kvantifisert, kun artsbestemt (hvite streker på figur 6 og 7).
