Miljøundersøkelse i Aulivassdraget, oppfølging i 2015

Tittel Miljøundersøkelse i Aulivassdraget, oppfølging i 2015	Løpenr. (for bestilling) 6950-2016	Dato 04.01.2016
	Prosjektnr. Undernr. 14277	Sider 37 s.
Forfatter(e) Eirik Fjeld, Ian Allan, Jonas Persson, Espen Lund, Jens Thaulow og Sissel Ranneklev.	Fagområde Miljøgifter	Distribusjon Fri
	Geografisk område Vestfold	Trykket NIVA

Det rapporteres her fra en oppfølgende miljøundersøkelse i Aulivassdraget, Tønsberg, etter brannen i utendørs lager av plast iblandet fraksjoner av EE-avfall, på gjenvinningsbedriften Revac AS på Linnestad industriområde i Vestfold i 2014. Etter brannen forårsaket forurenset slukkevann fiskedød i vassdraget. Konsentrasjonene av undersøkte tungmetaller og organiske miljøgifter i sedimentprøver fra vassdraget (2014) og i blåskjell og sedimenter fra Ilene/Tønsbergfjorden (2014/2015) var lavere enn miljøkvalitetsstandarden til vannforskriften (EQS-verdiene) og oppfylte således kravene til god kjemisk tilstand for EUs prioriterte miljøgifter og god økologisk tilstand for de vannregionspesifikke stoffene. Konsentrasjonene av de undersøkte miljøgifter i en jordprøve fra utløpsområdet for slukkevannet (2014) kv

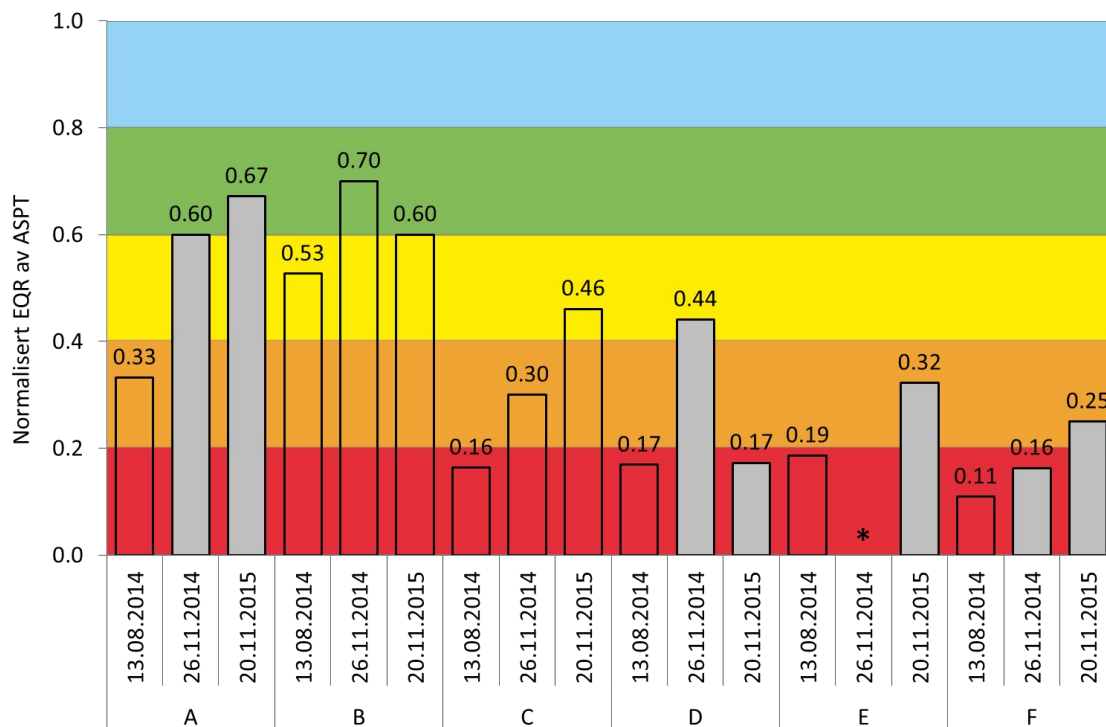
Figur 6. Økologisk tilstand (normalisert EQR av ASPT). nEQR basert på prøvene fra august kan være misvisende og vises uten fyll i søylene i figuren. Også for stasjon B og C i november er søylene uten fyll, da bunnssubstratet her var dominert av sand og silt, noe som gir en usikker nEQR. *Det var ikke mulig å ta prøver fra stasjon E i november 2014 på grunn av for høy vannføring.

2014 og stasjon D, og dette indikerer at årsaken til nedgangen i nEQR ved stasjon D skyldes en mer nærliggende kilde.

Gjenopprettelsen av bunndyrsamfunnene ser ut at gå langsommere på de stasjoner som ligger lengre ned i systemet. Dette hører mest sannsynlig sammen med at disse stasjoner ikke kan forventes nå samme, bedre, tilstand som de høyereliggende stasjonene. Ut fra analyser av begroingsprøver fra tilsvarende stasjoner i 2014 konkluderte (Fjeld et al. 2014) at «begrøingssamfunnene bærer ellers preg av eutrofiering og en høy organisk belastning, særlig i Aulielvas nedre områder, noe som ikke kan relateres til utslippene etter brannen ved Revac AS.» Den dårlige tilstanden vi fortsatt registrer i bunndyrsamfunnet på stasjon D, E og F kan derfor nå i større grad være forårsaket av andre lokale påvirkninger enn utslippet fra Revac AS.
