# Undersøkelse av vannvegetasjonen i Høltjern og Kruggerudtjern

Tittel Undersøkelse av vannvegetasjonen i Høltjern og Kruggerudtjern	Løpenr. (for bestilling) 6983-2016	Dato 1.2.2016
	Prosjektnr.    Udemnr. 29169	Sider    Pris 12
Forfatter(e) Marit Mjelde	Fagområde Ferskvann	Distribusjon Åpen
	Geografisk område Lunner	Trykket NIVA

Oppdragsgiver(e) Fylkesmannen i Oppland, Miljøvernavdelingen	Oppdragsreferanse Ola Hegge
---	--------------------------------

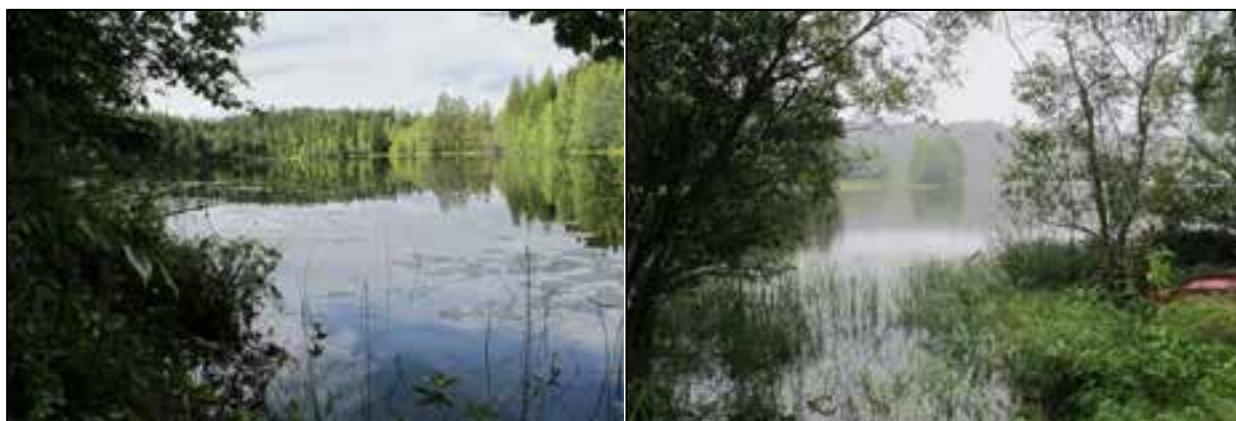
Figur 3. Oversiktsbilder av Høltjern (venstre) og Kruggerudtjern (høyre), september 2015 (foto: Marit Mjelde).

Vannvegetasjonen var dominert av flytebladsplantene hvit nøkkerose (*Nymphaea alba*), gul nøkkerose (*Nuphar lutea*) og vanlig tjønnaks (*Potamogeton natans*), som dannet smale belter ut til 3,2-3,3 m dyp. Små forekomster av vannmosen elvemose (*Fontinalis antipyretica*) ble registrert i østre del, utenfor flytebladsbeltene. Det ble ikke registrert undervannsvegetasjon.

Flytebladsvegetasjonen var dominert av forholdsvis små bestander av hvit nøkkerose, gul nøkkerose og vanlig tjønnaks, med hvit nøkkerose ytterst, ut til 2,7 m dyp. Langskuddsplanten nøkketjønna (*Potamogeton praelongus*) dominerte undervannsvegetasjonen og dannet mindre bestander i ytterkant eller utenfor flytebladsbeltene (ut til 2,8-2,9 m dyp) rundt det meste av innsjøen. I nord og sør ble det registrert små bestander av hjertetjønna (*P. perfoliatus*), mens småtjønna (*P. berchtoldii*) bare ble funnet i sør. Kransalgen stivkrans (*Chara strigosa*) ble registrert på 1,3 m dyp i østre bukt, mens skjørkrans (*C. virgata*) ble funnet på 1,5-2 m dyp i sør.
