Tiltaksrettet overvåking i Holmestrandsfjorden for Hydro Aluminium Rolled Products AS

Tittel Tiltaksrettet overvåking i Holmestrandsfjorden for Hydro Aluminium Rolled Products AS	Løpenr. (for bestilling) 6995-2016	Dato 19. februar 2016
	Prosjektnr. Undernr. O-15231	Sider Pris 33 + vedlegg
Forfatter(e) John Arthur Berge	Fagområde Marine miljøgifter	Distribusjon Fri
	Geografisk område Vestfold	Trykket NIVA

Oppdragsgiver(e) Hydro Aluminium Rolled Products AS	Oppdragsreferanse Victoria Leivestad
--------------------------------------------------------	-----------------------------------------

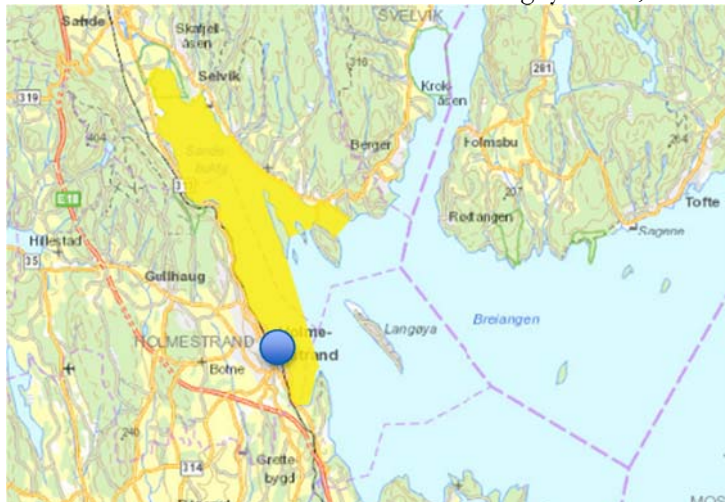
Figur 3. Kart som viser vannforekomsten Sandebukta (Øverst i gult) med tilstøtende vannforekomst Langøya (nederst i grønt). I begge figurer er bedriftens beliggenhet tegnet inn som en blå sirkel.

Bedriften har utslipp til vannforekomsten Sandebukta (0101020900-C) (se **Figur 3** øverst) som er kystvann og vanntype beskyttet kyst/fjord. Mot øst grenser Sandbukta mot vannforekomsten Langøya (0101021000-2-C) som også er karakterisert som beskyttet kyst/fjord) (se **Figur 3** nederst). Området mellom Holmestrand og selve Langøya i øst omtales gjerne som Holmestrandsfjorden.

Bedriftens utslipp fra renseanlegget ligger i ca. 15 m dyp ca. 100 fra land (se **Figur 2**) i vannforekomsten Sandebukta (se **Figur 3**) I vann-nett er vannforekomsten bekrevet å ha moderat økologisk tilstand og oppnår god kjemisk tilstand.

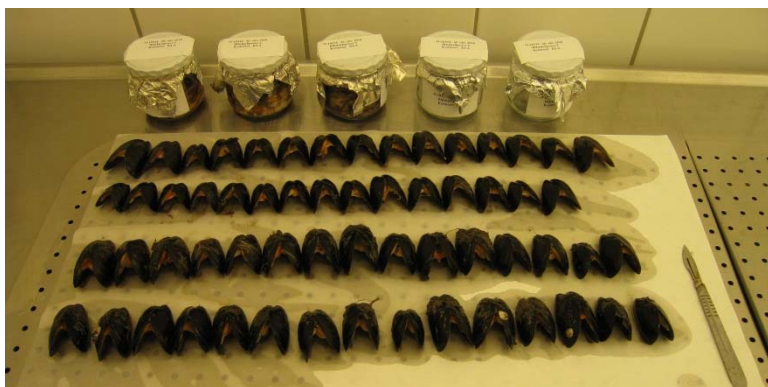
I forbindelse med opparbeidingen målte en lengden på hvert enkelt skjell slik at gjennomsnitt, minimum og maksimum skall-lengde med standardavvik kan beregnes (se vedlegg A og B).

Figur 7. Foto fra opparbeidelse av blåskjellprøver. Foto (NIVA).

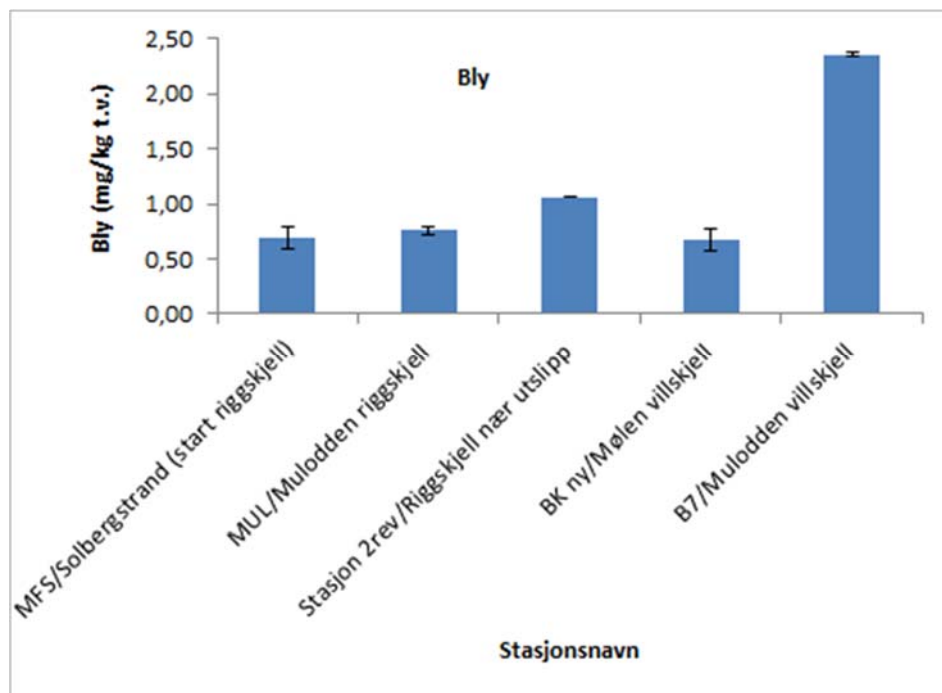
Figur 9. Gjennomsnittskonsentrasjonen av bly i skjell utsatt i rigger (riggskjell) og skjell samlet lokalt i fjæra (villskjell). For hver søyle er 95% konfidensintervall inntegnet. Merk at søylen helt til venstre (MFS/Solbergstrand) representerer startkonsentrasjonene i skjellene som ble satt ut ved Mulodden og nær utslippet. Merk også at øvre grense for klasse II for bly (cf. Moldvær et al. 1997) er 15 mg/kg t.v. En anser at en har signifikant forskjell mellom to søyler dersom inntegnet konfidensintervall ikke overlapper.
