Tiltaksrettet overvåking i Holmestrandsfjorden for Hydro Aluminium Rolled Products AS

Tittel Tiltaksrettet overvåking i Holmestrandsfjorden for Hydro Aluminium Rolled Products AS	Løpenr. (for bestilling) 6995-2016	Dato 19. februar 2016
	Prosjektnr. Undernr. O-15231	Sider Pris 33 + vedlegg
Forfatter(e) John Arthur Berge	Fagområde Marine miljøgifter	Distribusjon Fri
	Geografisk område Vestfold	Trykket NIVA

Oppdragsgiver(e) Hydro Aluminium Rolled Products AS	Oppdragsreferanse Victoria Leivestad
--	---

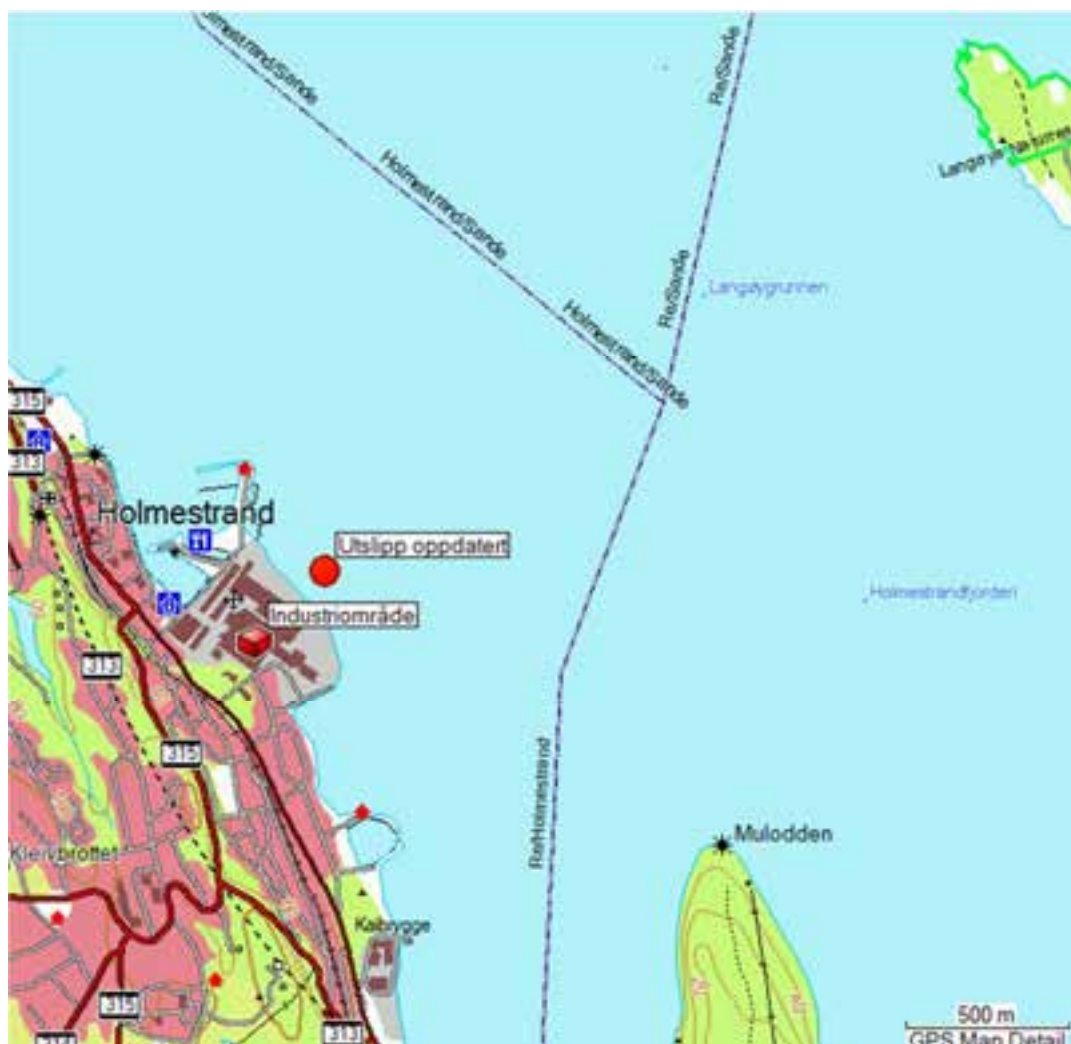
Figur 2. Kart som viser industriområdet der HARP er lokalisert og utslippspunkt for rensanlegget til bedriften..

Bedriften ligger i Holmestrand (**Figur 2**). Anlegget ble etablert i 1917. Bedriften produserer i dag halvfabrikater av aluminium (se også kapittel 1.1.2).

Bedriftens utslipp fra renseanlegget ligger i ca. 15 m dyp ca. 100 fra land (se **Figur 2**) i vannforekomsten Sandebukta (se **Figur 3**) I vann-nett er vannforekomsten bekrevet å ha moderat økologisk tilstand og oppnår god kjemisk tilstand.

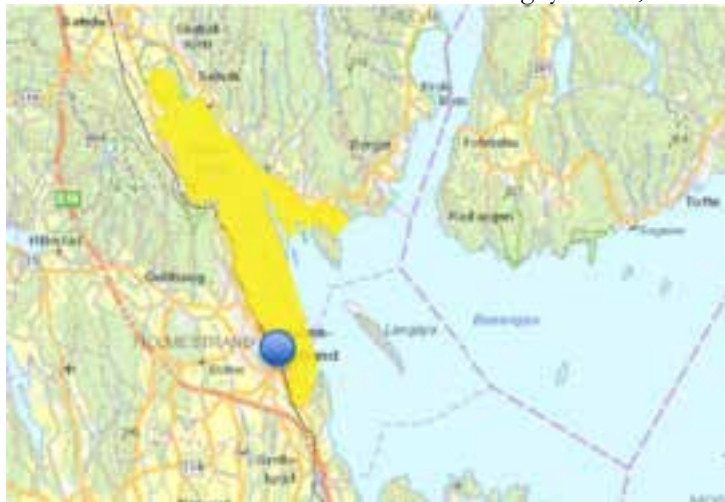
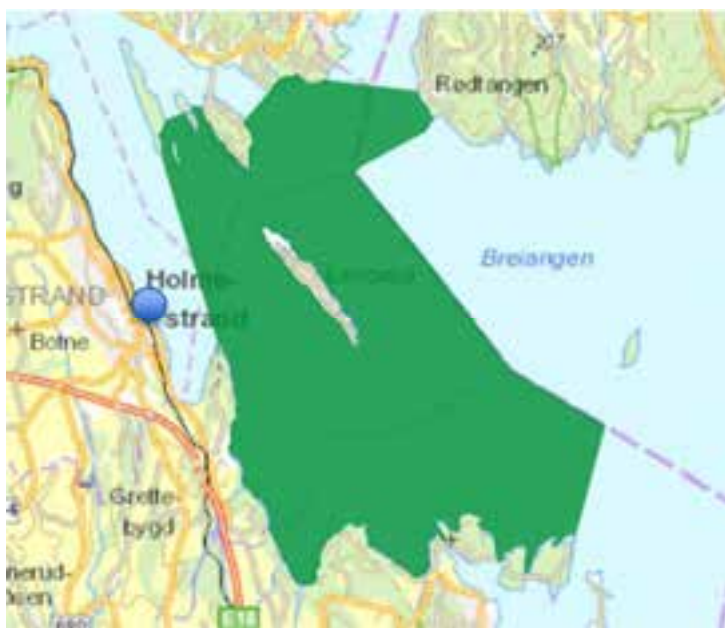
Figur 3. Kart som viser vannforekomsten Sandebukta (Øverst i gult) med tilstøtende vannforekomst Langøya (nederst i grønt). I begge figurer er bedriftens beliggenhet tegnet inn som en blå sirkel.

Bedriften har utslipp til vannforekomsten Sandebukta (0101020900-C) (se **Figur 3** øverst) som er kystvann og vanntype beskyttet kyst/fjord. Mot øst grenser Sandbukta mot vannforekomsten Langøya (0101021000-2-C) som også er karakterisert som beskyttet kyst/fjord) (se **Figur 3** nederst). Området mellom Holmestrand og selve Langøya i øst omtales gjerne som Holmestrandsfjorden.

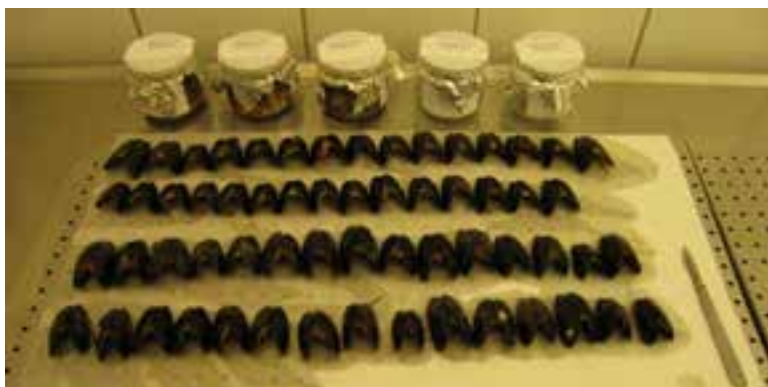
Figur 7. Foto fra opparbeidelse av blåskjellprøver. Foto (NIVA).

I forbindelse med opparbeidingen målte en lengden på hvert enkelt skjell slik at gjennomsnitt, minimum og maksimum skall-lengde med standardavvik kan beregnes (se vedlegg A og B).

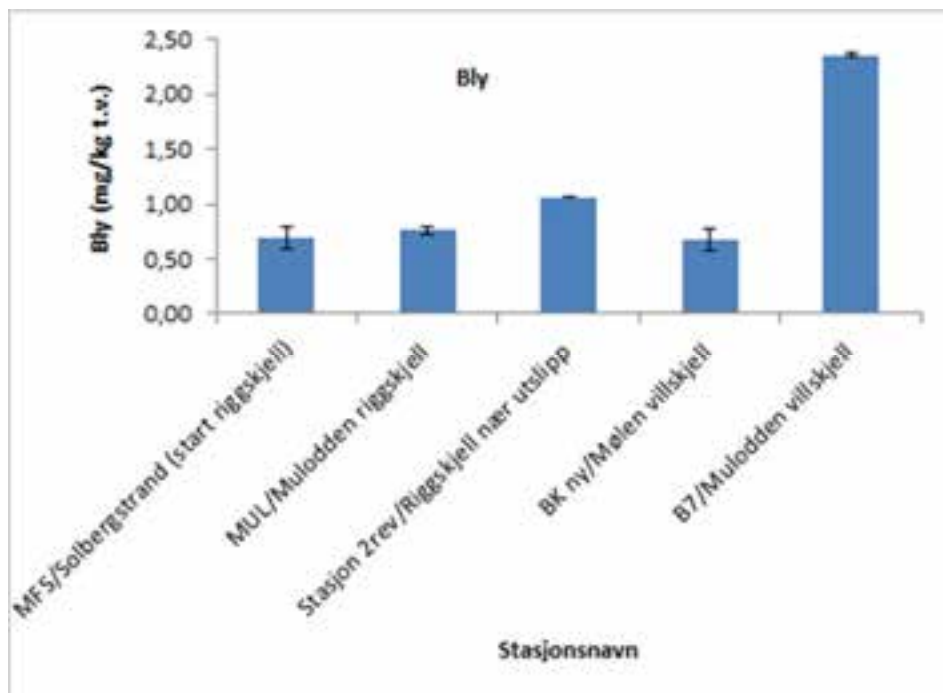
Figur 9. Gjennomsnittskonsentrasjonen av bly i skjell utsatt i rigger (riggskjell) og skjell samlet lokalt i fjæra (villskjell). For hver søyle er 95% konfidensintervall inntegnet. Merk at søylen helt til venstre (MFS/Solbergstrand) representerer startkonsentrasjonene i skjellene som ble satt ut ved Mulodden og nær utslippet. Merk også at øvre grense for klasse II for bly (cf. Moldvær et al. 1997) er 15 mg/kg t.v. En anser at en har signifikant forskjell mellom to søyler dersom inntegnet konfidensintervall ikke overlapper.

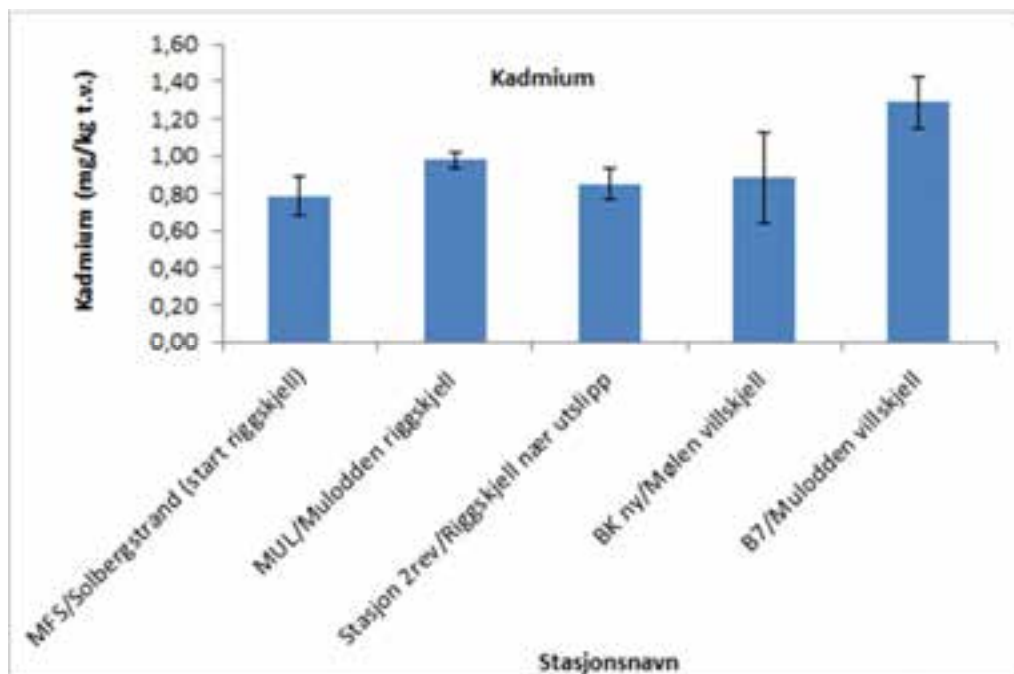
Figur 10. Gjennomsnittskonsentrasjonen av kadmium i skjell utsatt i rigger (riggskjell) og skjell samlet lokalt i fjæra (villskjell). For hver søyle er 95% konfidensintervall inntegnet. Merk at søylen helt til venstre (MFS/Solbergstrand) representerer startkonsentrasjonen i skjellene som ble satt ut ved Mulodden og nær utslippet. Merk også at øvre grense for klasse II for kadmium (cf. Moldvær et al. 1997) er 5 mg/kg t.v. En anser at en har signifikant forskjell mellom to søyler dersom inntegnet konfidensintervall ikke overlapper.
