Tiltaksrettet overvåking for Saint Gobain Ceramic Materials AS i Arendal og Lillesand i 2015, i henhold til vannforskriften

Tittel Tiltaksrettet overvåking for Saint Gobain Ceramic Materials AS i Arendal og Lillesand i 2015, i henhold til vannforskriften.	Løpenr. (for bestilling) 7013-2016	Dato 10.03.16
	Prosjektnr. Undernr. O-15279	Sider Pris 32 + vedlegg
Forfatter(e) Jarle Håvardstun	Fagområde Tiltaksrettet overvåking	Distribusjon Fri
	Geografisk område Aust-Agder	Trykket NIVA

**Tiltaksrettet overvåking for Saint Gobain Ceramic
Materials AS i Arendal og Lillesand i 2015, i henhold
til vannforskriften.**

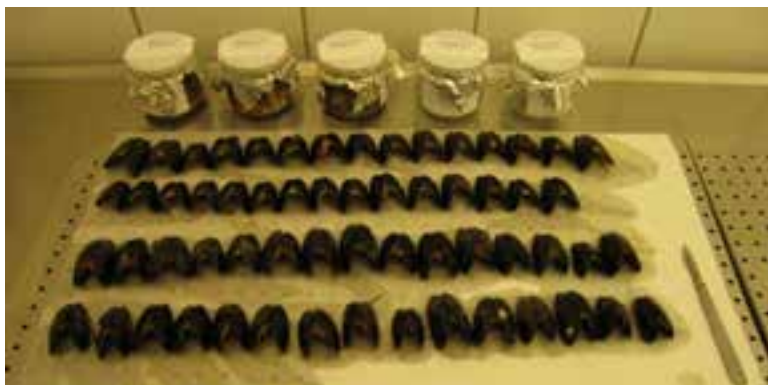
Figur 4. Foto fra opparbeidelse av blåskjellprøver. Foto (NIVA).

Før opparbeidning ble blåskjellene tatt ut av fryser til tining. På laboratoriet ble det brukt engangshansker under opparbeidelsen av blåskjellene. Skallene ble skrapet rene for begroing med en kniv eller skalpell. Skjellene ble deretter åpnet skånsomt med skalpell med minst mulig kutt i de bløte delene og satt med den åpne siden ned i noen minutter for å la en del væske renne ut av skjellene (**Figur 4**). Blåskjellinnmaten ble skrapet ut med en skalpell og samlet i et rent glødet prøveglass. Det ble brukt nytt skalpellblad for hver stasjon som ble opparbeidet.
