Tiltaksrettet overvåking i henhold til vannforskriften for Elkem Carbon AS og Elkem Solar AS i Kristiansandsfjorden 2015

Tittel Tiltaksrettet overvåking i henhold til vannforskriften for Elkem Carbon AS og Elkem Solar AS i Kristiansandsfjorden 2015.	Løpenr. (for bestilling) 7006-2016	Dato 26.02.16
	Prosjektnr. Undernr. O-15224	Sider Pris 26 + vedlegg
Forfatter(e) Jarle Håvardstun og Kristoffer Næs	Fagområde Marin forurensing	Distribusjon Fri
	Geografisk område Vest-Agder	Trykket NIVA
Oppdragsgiver(e) Elkem Carbon AS og Elkem Solar AS		Oppdragsreferanse Bente Sundby Håland

Title: Operational monitoring according to the EU Water Framework Directive, outside Elkem Carbon AS and Elkem Solar AS in the Kristiansandsfjord in 2015.

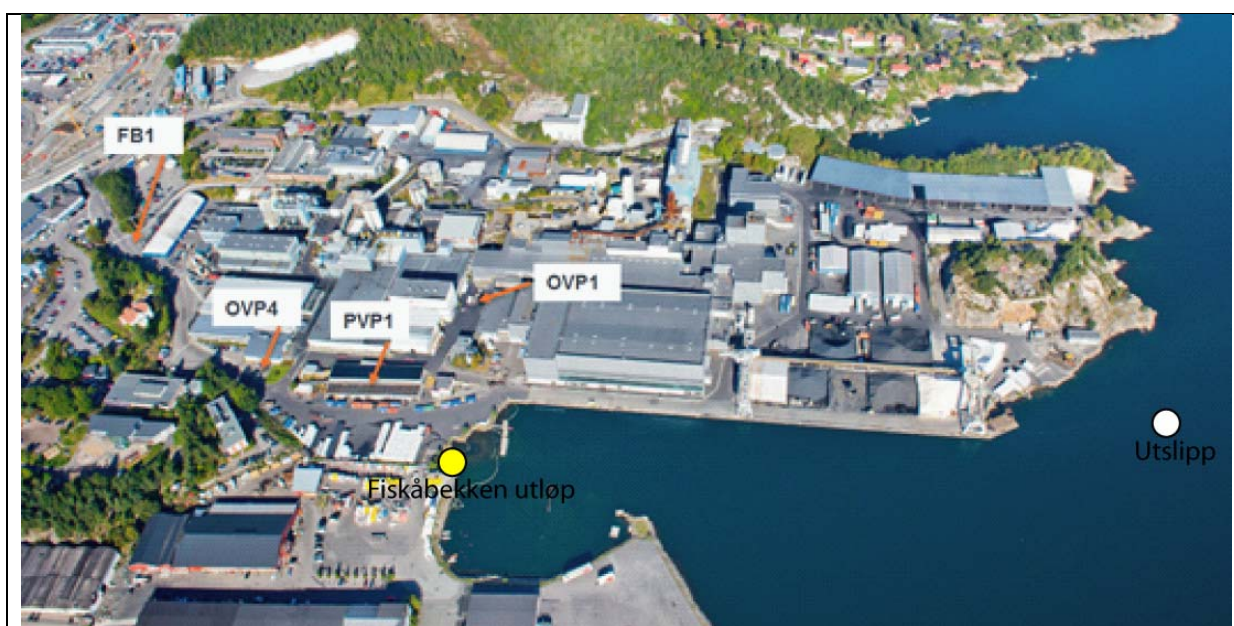
Figur 3. Utslippspunktet for Elkem Solar på ca 20 m dyp er vist med hvit sirkel. Målepunkter for PAH-forbindelser i vann fra overflateutslipp er merket OVP1 og OVP4. I Fiskåbekken blir det målt ved punkt FB1. Utløpet av Fiskåbekken er vist med gul sirkel. (Kilde: Bente Sundby Håland, Elkem Solar).

Bedriftene har ett utslippspunkt til sjø på ca 20 m dyp, i tillegg er det overflateavrenning fra bedriftsområdet til Fiskåbekken med utløp innerst ved kaianleggene **Figur 3**. Elkem Carbon AS tar stikkprøver for å måle PAH-forbindelser ved de viktigste utslippspunktene for overvann. Bedriftens egne beregninger har vist at det i 2015 ble tilført anslagsvis 8-12 kg PAH fra punkt OVP1 og 30-40 kg fra punkt OVP4. Det er også beregnet at det tilføres 7-15 Kg PAH fra Fiskåbekken, målt ved pkt FB1, beregningene er imidlertid forbundet med stor usikkerhet.

Andre forurensningskilder til vannforekomsten er vist på kart i **Figur 2**. Kart med stedsangivelser benyttet i teksten er vist på kart i **Figur 3**.

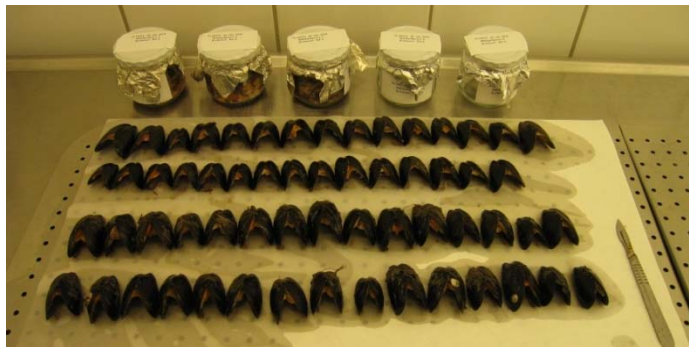
Figur 5. Foto fra opparbeidelse av blåskjellprøver. Foto (NIVA).

Før opparbeiding ble blåskjellene tatt ut av fryser til tining. På laboratoriet ble det brukt engangshansker under opparbeidelsen av blåskjellene. Skallene ble skrapet rene for begroing med en kniv eller skalpell. Skjellene ble deretter åpnet skånsomt med skalpell med minst mulig kutt i de bløte delene og satt med den åpne siden ned i noen minutter for å la en del væske renne ut av skjellene (**Figur 5**). Blåskjellinnmaten ble

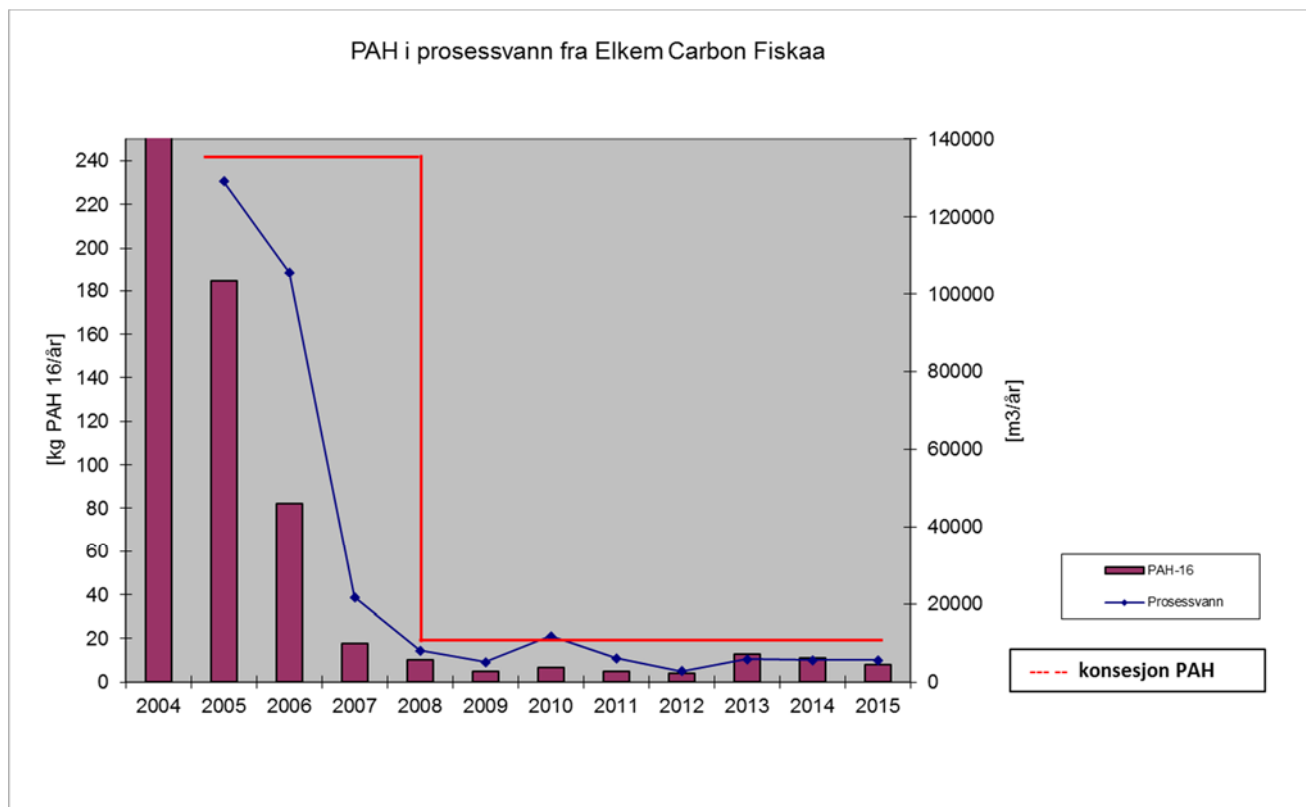
Figur 9. Utslipp av PAH i prosessvann fra Elkem Carbon AS. Data er sammenstilt av Bente Sundby Håland, Elkem Carbon AS.

I **Figur 9** er det vist en historikk over PAH-utslipp til vann fra Elkem Carbon AS siden 2004. Trenden er entydig avtagende fra 2004 til 2009. Etter 2009 har PAH-utslippene variert mellom 4-13 Kg, og alltid vært under konsesjonsgrensen på 20 Kg/år.

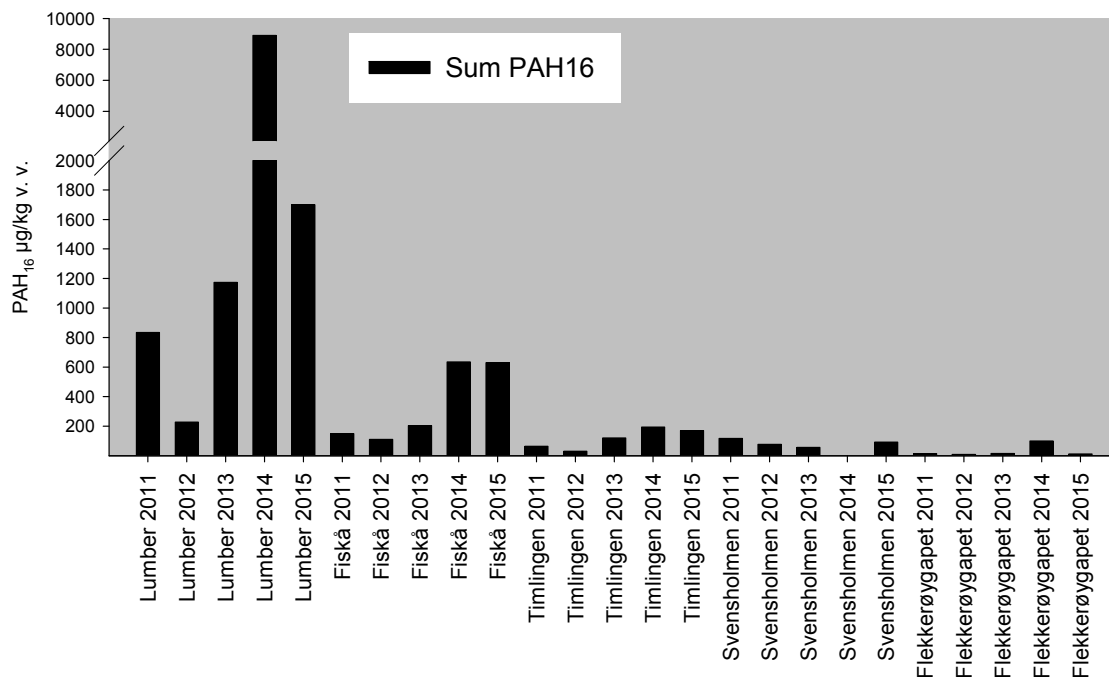
Figur 10. Konsentrasjoner av PAH-forbindelser i blåskjell i perioden 2011-2015, resultater fra Næs m.fl. (2015). Resultater fra Flekkerøygapet for perioden 2011-2014 er fra Schøyen mfl. (2012, 2013, 2014).

I **Figur 10** er resultatene for PAH₁₆ i blåskjell fra Kristiansandsfjorden vist for perioden 2011-2015. Verdiene i figuren viser det samme mønsteret i 2015 som tidligere år med høyest konsentrasjoner på stasjonene Lumber og Fiskå. Det er ingen tydelig trend i materialet, men det ble påvist forhøyede verdier av PAH-forbindelser i 2014 på alle stasjoner i forhold til tidligere år, spesielt ved stasjonene Lumber og Fiskå.

Begge de to innsamlingene i 2015, har vist at PAH-innholdet i blåskjell har blitt redusert i forhold til 2014 med unntak av stasjonen Fiskå hvor det er tilnærmet likt. Påvirkningen i 2014 ser derfor ut til å være kortvarig. Det er ikke funnet noen fullgod forklaring på økningen, men Elkem Carbon rapporterte inn til Miljødirektoratet utslipp av tjæreholdige partikler i 2014. Hendelsen ble fulgt opp med ulike typer kartlegging. Det ble foretatt analyser av PAH-profiler i blåskjell som ble sammenlignet med PAH-profiler fra tjæreparklene, men det ble ikke funnet noen god korrelasjon (Oug 2015, pers. comm.). Det ble imidlertid avkreftet at PAH-forbindelsene kunne stamme fra eventuell gammel kreosotforurensning i nedbørfeltet til bedriftene (Oug 2015, pers. comm.).
