Tiltaksrettet overvåking av Sunndalsfjorden i henhold til vannforskriften. Overvåking for Hydro Aluminium Sunndal

Tittel Tiltaksrettet overvåking av Sunndalsfjorden i henhold til vannforskriften. Overvåking for Hydro Aluminium Sunndal	Løpenr. (for bestilling) 6980-2016	Dato 29.2.2016
	Prosjektnr. O-15245	Sider 53
Forfatter(e) Gunhild Borgersen John Arthur Berge	Fagområde Marin forurensning	Distribusjon Åpen
	Geografisk område Sunndalsfjorden i Møre og Romsdal	Trykket NIVA
Oppdragsgiver(e) Hydro Aluminium Sunndal	Oppdragsreferanse Berit Kristin Hugdal	
Sammendrag NIVA har gjennomført tiltaksrettet overvåking i Sunndalsfjorden for Hydro Aluminium Sunndal. Overvåkingsprogrammet er utført i henhold til vannforskriften på bakgrunn av hvilke stoffer som bedriften har utslipp av til Sunndalsfjorden. Hensikten med overvåkingen har vært å identifisere hvorvidt bedriftens utslipp påvirker vannforekomstens økologiske og kjemiske tilstand. Det ble gjort analyser av PAH-forbindelser og metaller i prøver av sediment, o-skjell og strandsnegl. Alle sedimentstasjonene klassifiseres til «ikke god kjemisk tilstand» pga. overskridelse av EQS for flere av EUs prioriterte PAH-forbindelser, deriblant be

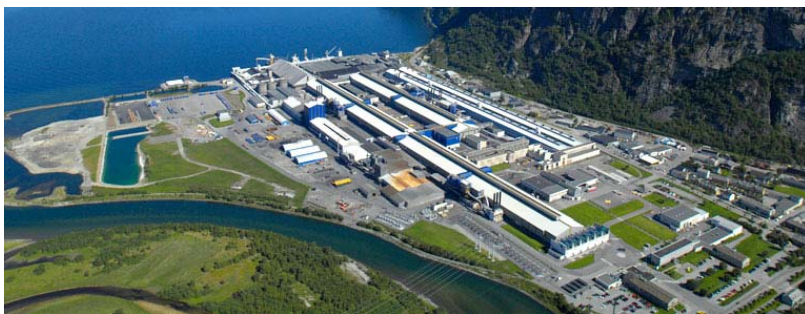
Figur 2 Oversiktsbilde av produksjonsanlegget til Hydro Aluminium Sunndal på Sunndalsøra.

- Elektrolyseanleggene Su3 (1968) og Su4 (2004) som begge benytter prebake-teknologi og produserer ca. 390 000 årstonn primæraluminium ved full drift.
- Støperianlegg som støper ut flytende aluminium fra Su3 og Su4 og omsmeltemetall til pressbolt og støperilegeringer.
- Karbonfabrikk som produserer «grønne anoder» i massefabrikken og forbakte anoder i anodefabrikken.

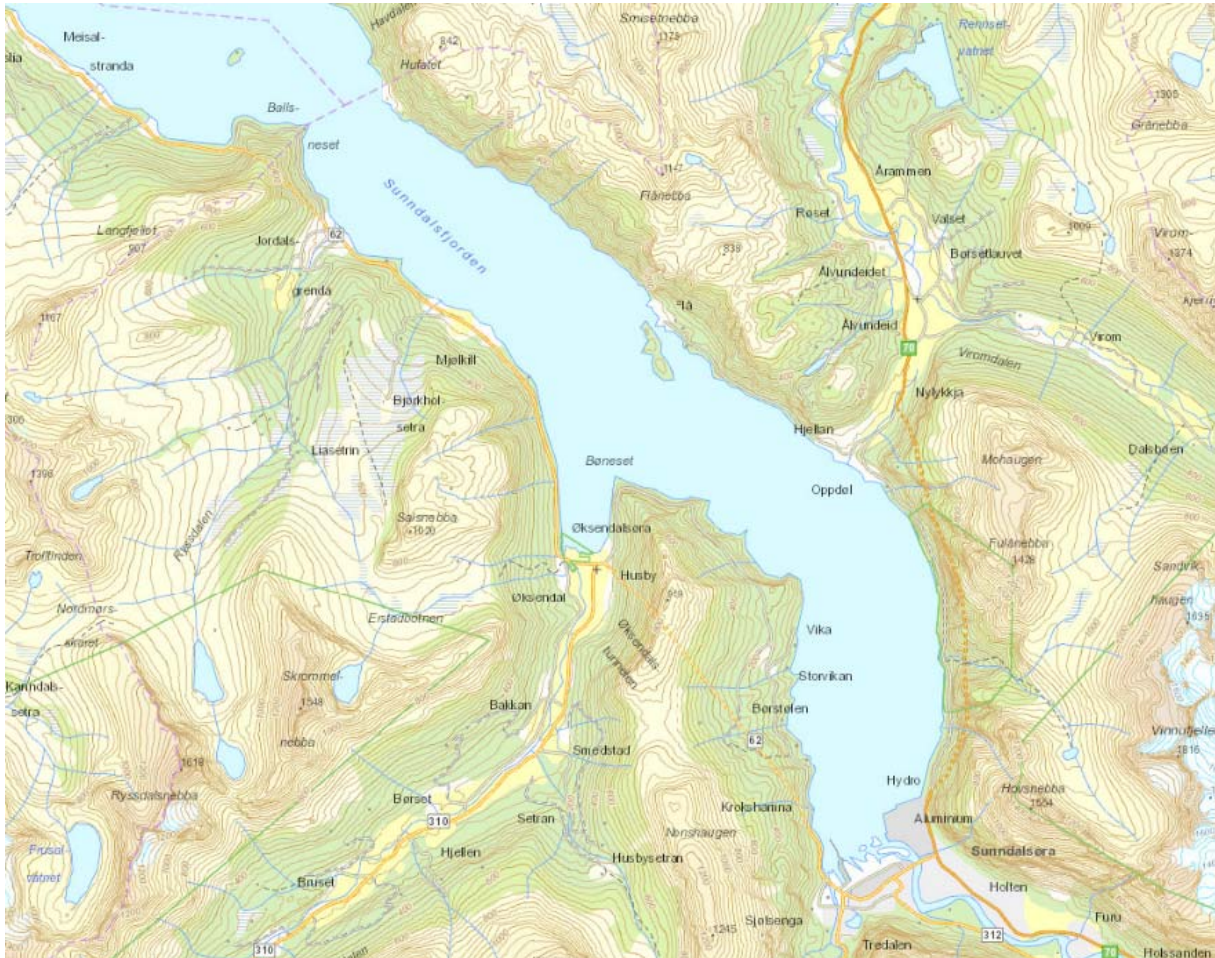
Figur 3 Sunndalsfjorden fra Ballsneset til Sunndalsøra (Kilde: Vann-nett)

Sunnalsfjorden er en fortsettelse av Tingvollsfjorden og strekker seg fra Ballsneset og videre innover til Sunndalsøra (**Figur 3**). Selve Sunndalsfjorden er bare 17 km lang, mens den er 55 km lang når en inkluderer Tingvollsfjorden. Den har en bredde på 2-3 km i hele sin lengde og en hovedterskel på ca. 100 m dyp ute mellom Bergsøy og fastlandet og med noen mindre terskler lengre inne i Tingvollsfjorden. Største dyp er ca. 340 m og bunnvannet i fjordsystemet er delt inn i to hovedbasseng med en terskel på 200 m i Tingvollsfjorden.

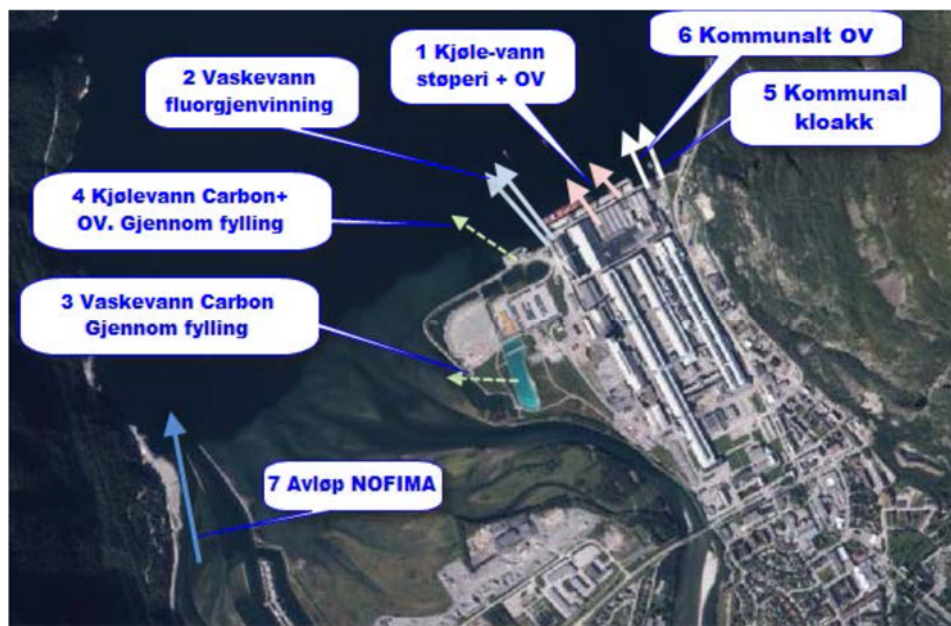
Hydro Sunndal har et hovedutslipp som går ut i to ledninger (punkt 2, **Figur 4**). Det ene går ut på 12 m dyp, mens det andre på 22 m dyp. Her går 11 200 m³/t sjøvann fra våtvaskeanlegg i elektrolysehallen. Inntaksvannet ligger mellom disse to og tas fra 35 m. Det går også ut noe kjølevann fra støperiet sammen med overflatevann langs kaia i dykket utslipp (punkt 1, **Figur 4**), mens kjølevannet og avløpsvannet fra våtvaskeanlegg Karbon går til ut til infiltrasjonsbassengene og videre gjennom fyllingene (punkt 3 og 4, **Figur 4**).

Figur 4 Forskjellige utslipp til Sunndalsfjorden indre

Kommunale utslipp går i dag ut helt i østsiden av fjordens indre del (punkt 5 og 6, **Figur 4**). Utslipet av kommunal kloakk (punkt 5, **Figur 4**) ble før sluppet ut på 23 m dyp. I 2009 ble det foretatt en utredning om det var hensiktsmessig å legge utslippet dypere for å hindre innlagring i overflatelaget og at det ikke kommer i kontakt med Driva, da det kan ha store konsekvenser på eutrofitasjonen i fjorden (Molvær, 2009). Utslipet er nå flyttet til 40 m dyp ca. 135 m fra land. Utslipet renses først i Rotosieve silanlegg med 1 mm silåpning. Utslipsledning av kommunalt overvann går også ut i separat rør på samme sted (punkt 6, **Figur 4**). På Sunndalsøra bor vel 4000 innbyggere.

NOFIMA har en forskningsstasjon for bærekraftig akvakultur lokalisert på Sunndalsøra. Utslipet fra NOFIMA (punkt 7, **Figur 4**) siles i filter (90 mikron) for suspendert stoff og slippes ut til Litldalselva. Det settes krav til at minimum rensegrad av avløpsvannet er 90 % totalfosfor, 70 % totalnitrogen og 70 % organisk stoff. Forutsatt at minimum rensekrav er oppfylt kan avløpsvannet føres ut i kraftverkskanalen på minst 2 meters dyp. Ledningen må forankres slik at den ikke flyter opp eller endrer plassering. Alt annet inkl. suspendert stoff, ledes inn på det kommunale rensenanlegget.
