KONTROLLUNDERSØKELSE  
SKOROVAS GRUBER 1977

Elkem-Spigerverket A/S - Skorovas Gruber  
Dykkerundersøkelse i Dausjøen 22.6.1977

Blindern, 15. august 1977

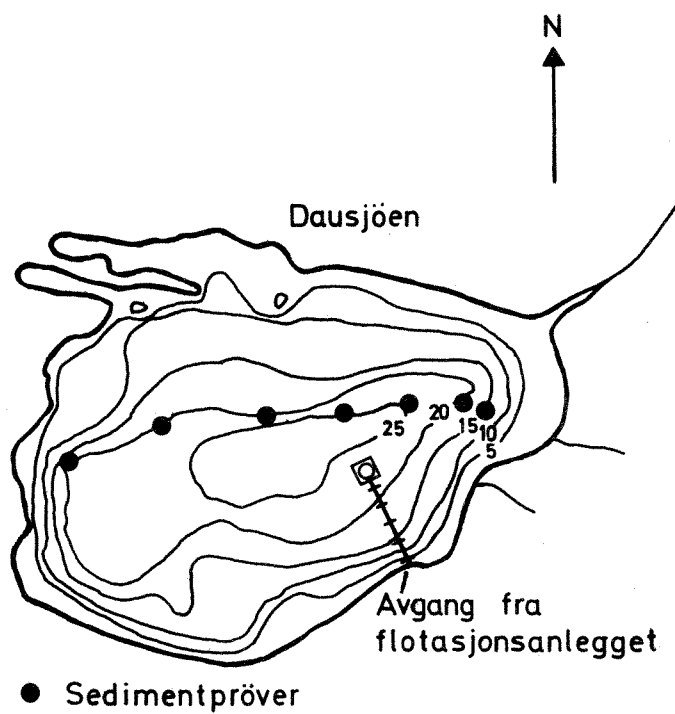
Fig. 1. Kart over Dausjøen med utslippsflåten og sedimentprøvestasjonene angitt.

Prøvene ble avlevert overingeniør Øyvind Johansen, Skorovas gruber, for analyse. Fig. 1 viser den omtrentlige plasseringen av sedimentprøvene og avgangsutslippet.
