RAPPORT LNR 5967-2010

Fiskeundersøkelser
i Børselvvassdraget,
Ballangen kommune,
2009.

Tittel Fiskeundersøkelser i Børselvvassdraget, Ballangen kommune, 2009.	Løpenr. (for bestilling) 5967-2010	Dato 15. 02. 2010
	Prosjektnr. Undernr. O - 20244	Sider Pris
Forfatter(e) Morten Andre Bergan Karl Jan Aanes	Fagområde Vannressursforvaltning	Distribusjon
	Geografisk område Nordland	Trykket NIVA

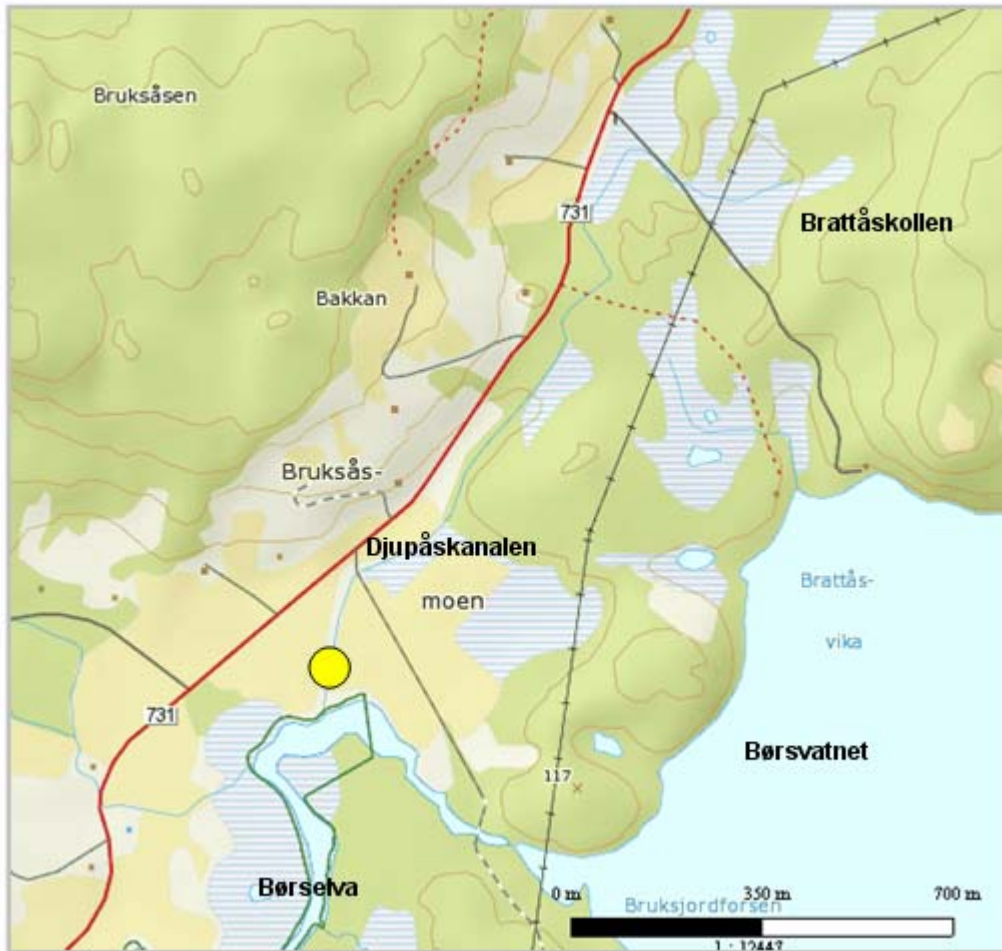
Figur 4. Kartskisse over Djupåskanalen, der gul sirkel angir undersøkelsesområde.

Bekken er ikke navnsatt, men vil i denne rapporten benevnes Djupåskanalen. Bekken er mellom 1-2 meter bred, og kommer fra myr og skogsområder vest for Brattåskollen (195 m.o.h.). Bekken er liten og kan ha ustabil vannføring. Dominerende substrattypen er mindre stein og grus, og bekken er for det meste hurtigrennende med sporadiske småkulper med dybde < 0,5 meter. Nedre deler av bekken drenerer jordbrukslandskap, der all kantvegetasjon er fjernet. Det er etablert fangdammer nederst i bekken før munning til Børselva ca. 4-500 meter etter demingen ved Børsvatnet.

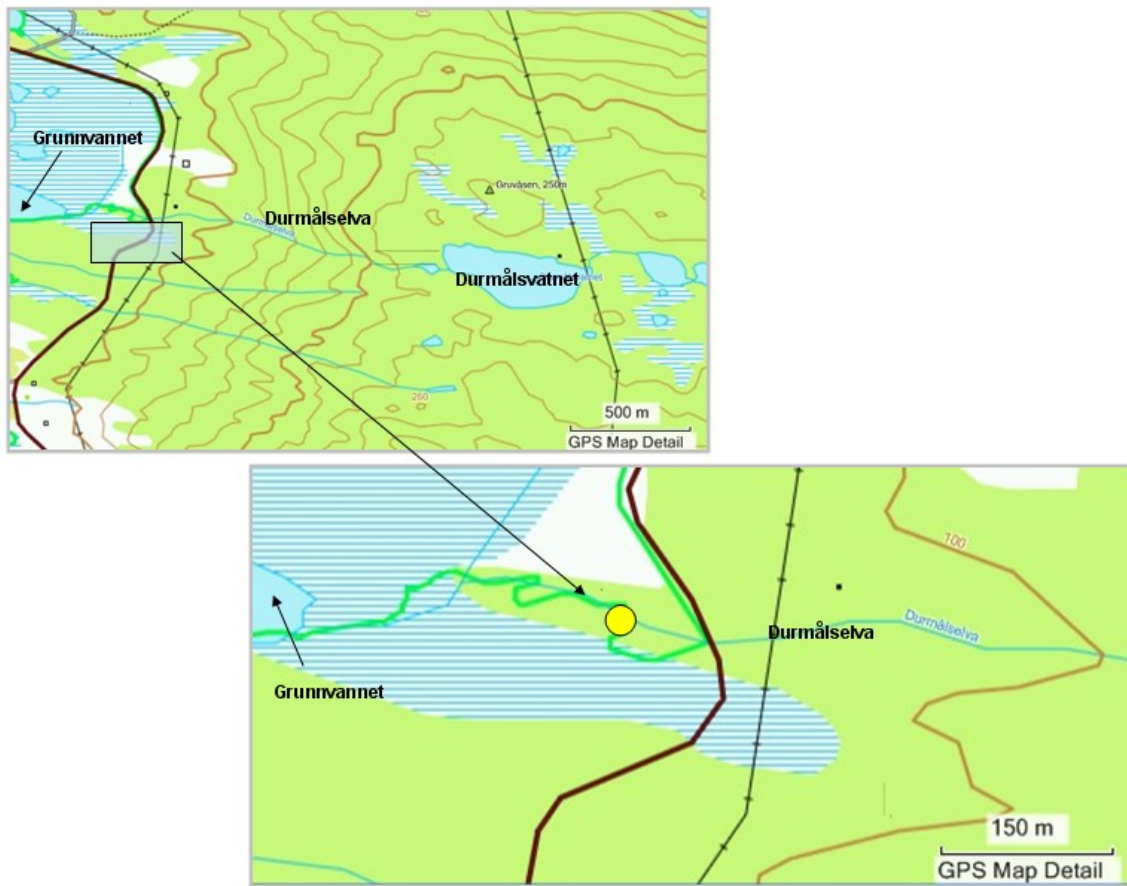
Figur 6. Kartskisse over undersøkelsesområde i Durmåselva. Gul sirkel angir stasjonsplassering.

Durmåselva kommer fra Durmålsvatnet (220 m.o.h), og drenerer urørt skog- og myrområder i hele sin strekning på om lag 700-800 meter, før den krysser Fv731 og munner i nordøstenden av Grunnvannet. Elva er om lag 3 meter bred, med overhengende kantvegetasjon, og karakteriseres ved kulp- og strykstrekninger, der grus og stein er dominerende substrat. Store deler av elveløpet preges av tett overhengende kantvegetasjon. Utløpsområdet og nærområdet i Grunnvann ble gravd ut i forbindelse med rehabiliteringsarbeidene i Børselvassdraget for å bedre oppvandringsmulighetene for gytefisk.

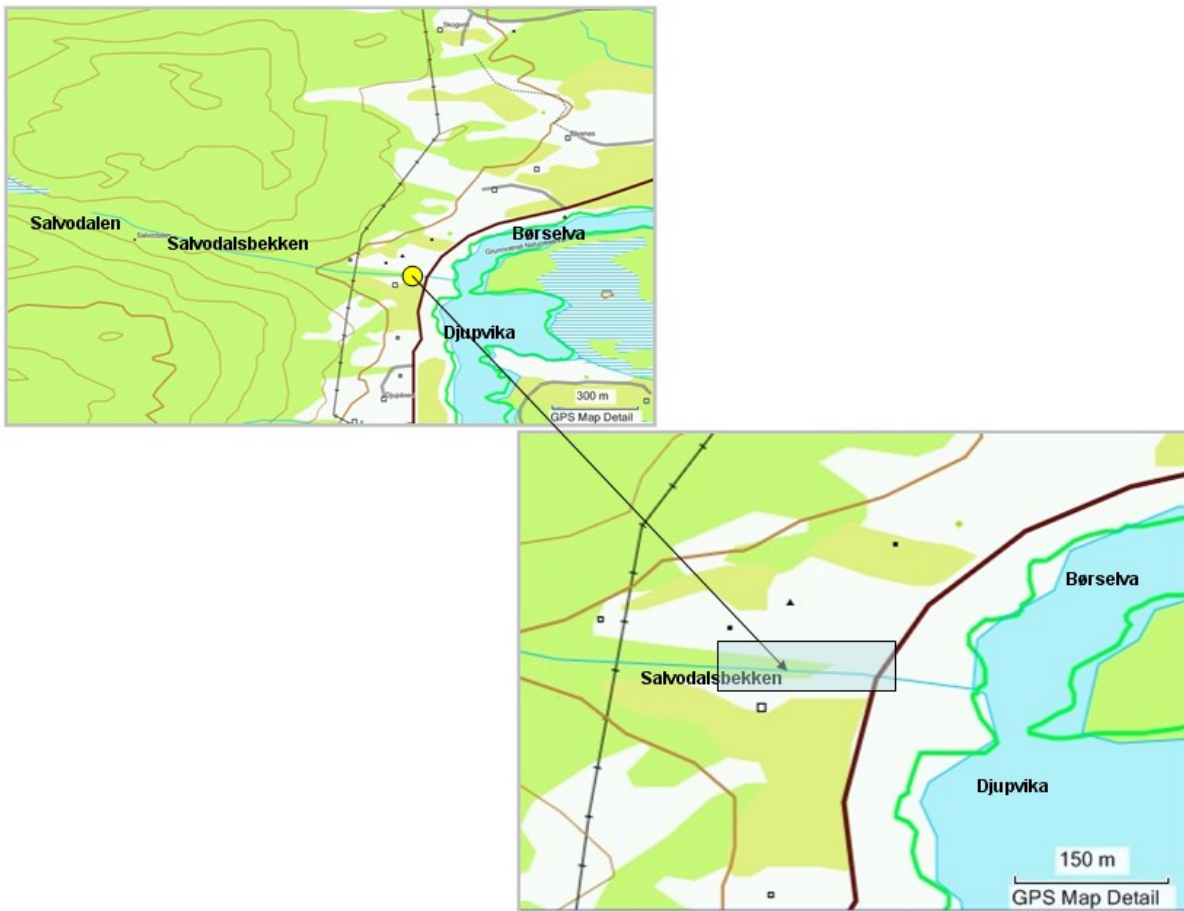
Figur 8. Kartskisse over undersøkelsesområdet i Salvodalsbekken.

Bekken er ikke navnsatt, men vil i denne rapporten benevnes Salvodalsbekken. Den har sitt utspring fra myrområder vest for Sørkoppan og Rundhaugen, og renner ned Salvodalen gjennom uberørte skogområder før den møter spredt bebyggelse og noe jordbruk helt nederst før munning til Børselva i Djupvika. Bekken er liten, mellom 1-1,5 meter bred, og karakteriseres ved små kulper og strykstrekninger, der grus og stein er dominerende substrat. Nedre deler før munning til Børselva er noe berørt av bosetting, der kantvegetasjonen stedvis mangler. Bekkekulverten under Fv 731 er ikke vandringshindrende, men bekken går i en vandringshindrende kulvert under en eldre traktorvei ca 80 meter ovenfor Fv731.

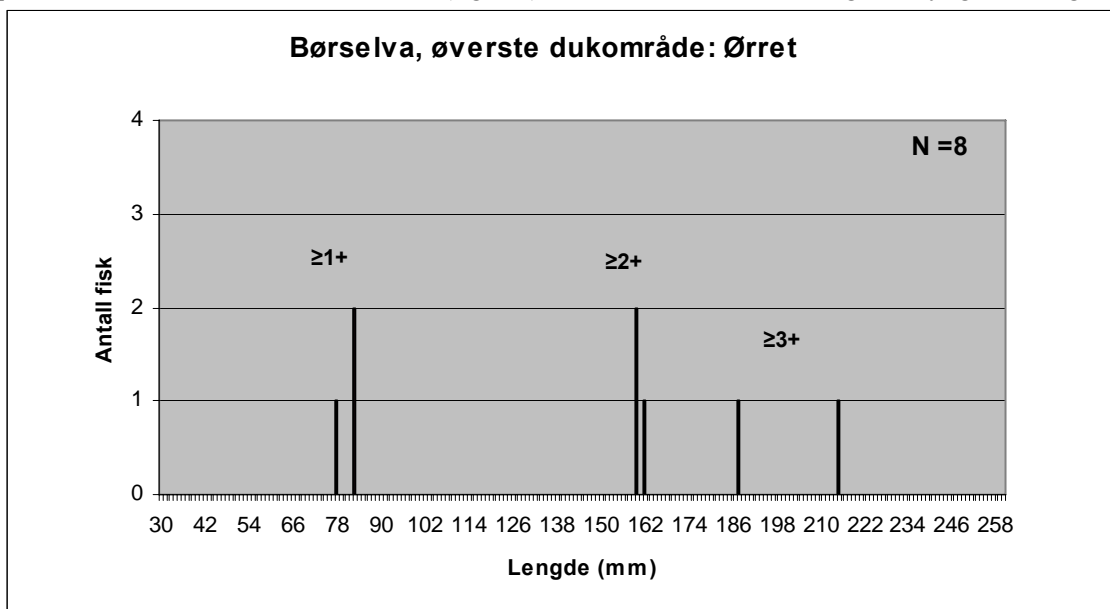
Figur 11. Antall registrerte ørret, lengdefordeling og alderssammensetting på øvre dukområde i Børselva.

Kun kvalitative (1*el) undersøkelser ble gjennomført. Det ble registrert 8 ørret ved kvalitativt el-fiske på det øverste dukområdet i Børselva (figur 3). All ørret var $\geq 1+$, der ingen årsyngel ble registrert.

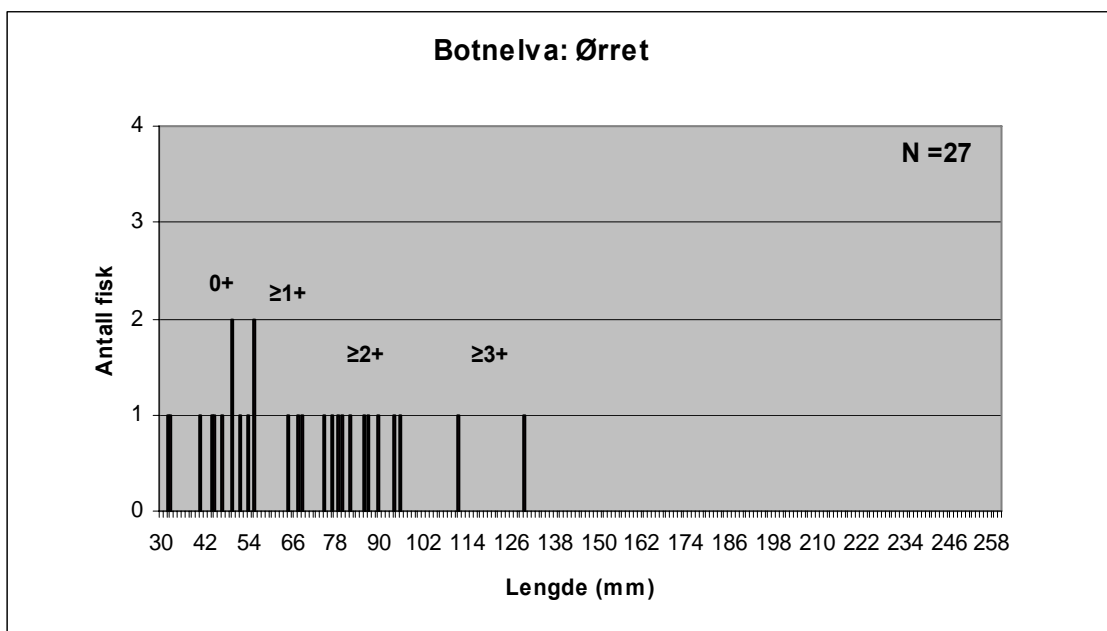
Figur 12. Antall registrerte ørret, lengdefordeling og alderssammensetning i Botnelva.

Tettheten av ungfisk ørret $\geq 1+$ og årsyngel (0+) på stasjonen i Botnelva ble målt til hhv. **21,7** og **9,0** ind /100 m².

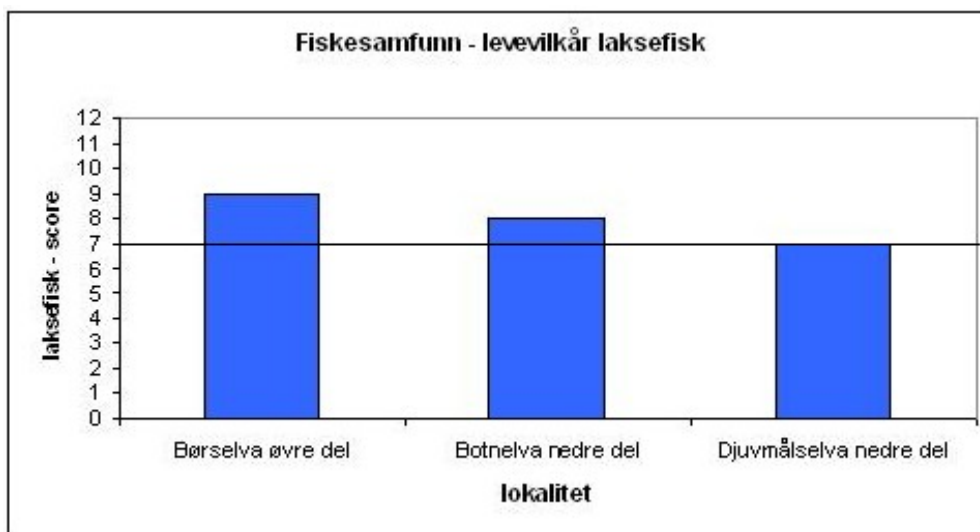
Figur 16. Økologisk tilstand i Børselva (øvre), Botnelva (nedre) og Durmålseva (nedre) med laksefisk (ørret) som kvalitetselement, der heltrukken linje (poengscore 7) angir grense for God økologisk tilstand

Vannforekomst	Tilstand	Fiskesamfunn-score
Børselva øvre del	God	9
Botnelva nedre del	God	8
Djuvmålseva nedre del	God	7

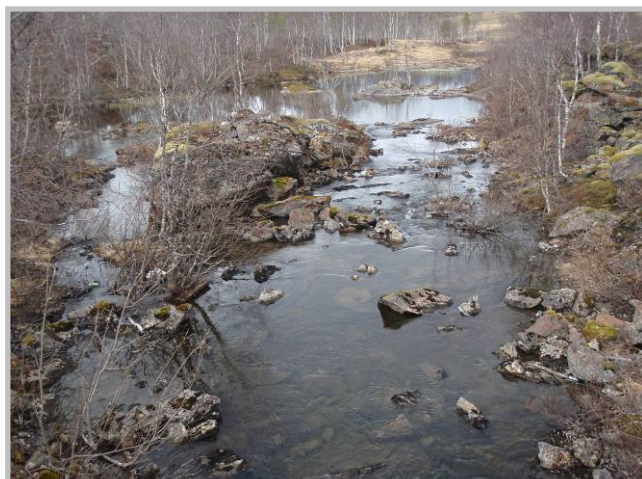
Figur 17. Stasjonsområde øvre strekninger av Børselva (Foto: Morten Andre Bergan).

Tettheten av eldre ungfisk $\geq 1+$ ble målt til 24,1 individer per 100m², noe som kan karakteriseres som meget bra og lite avvikende fra forventningene i tilsvarende, urørte systemer. Dette underbygges gjennom vurderingen av økologisk tilstand med laksefisk som kvaliteteselement på dette elveavsnittet, der resultatene viser at ørretsamfunnet i sin helhet er innenfor miljømålet ”god økologisk tilstand”.

Data fra tidligere undersøkelser i 1998 og 1999 (Grande m.fl. 1998, 1999) indikerte at øvre deler av Børselva var i ubalanse i forhold til fiskesamfunnet, med lav produksjon og rekruttering av ørret. Dagens resultater indikerer derimot at ørretpopulasjonen har bygd seg opp og stabilisert seg på et godt nivå på dette elveavsnittet.

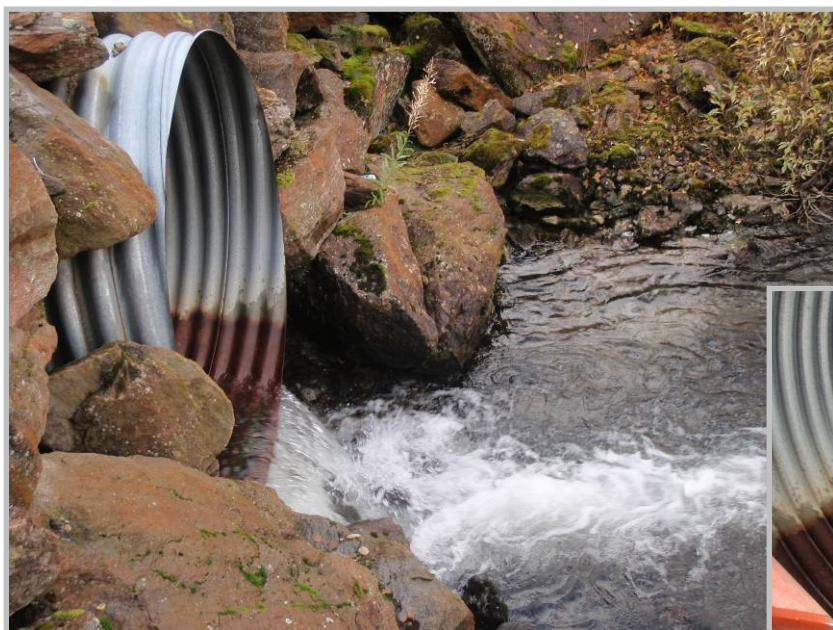
Figur 19. Kulvert nedstrøms demning (Foto: Morten Andre Bergan).

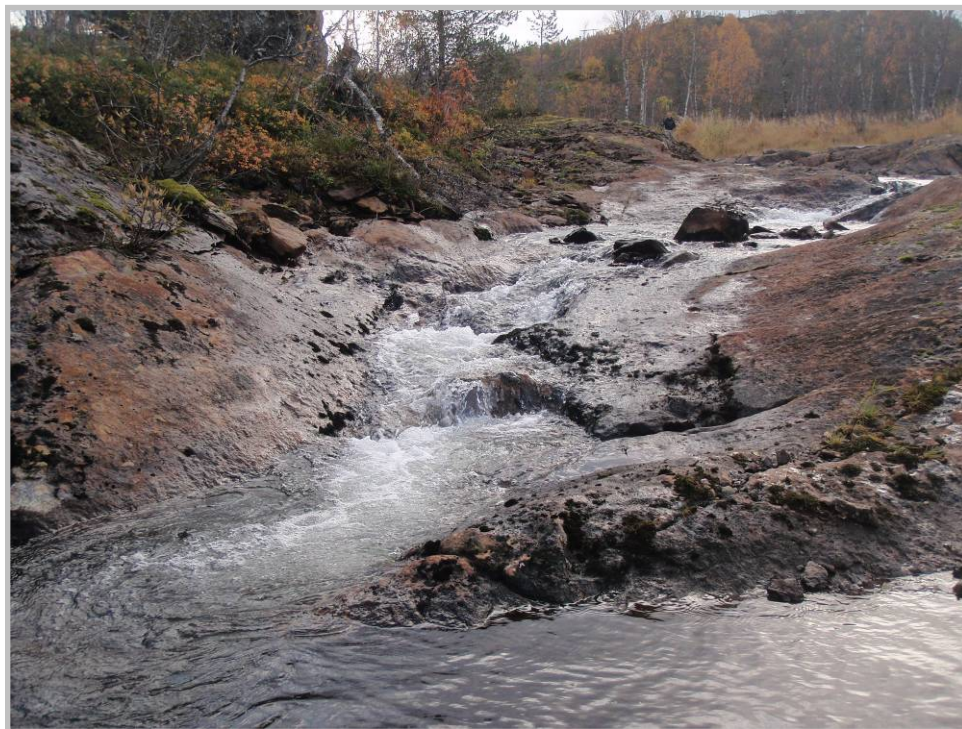
Figur 20. Gytefisker går lett forbi bratte strekninger i det gamle nå rehabiliterte elveleiet for å nå gyteområder nedstrøms kulvert øverst i Børselva (Foto: Morten Andre Bergan)

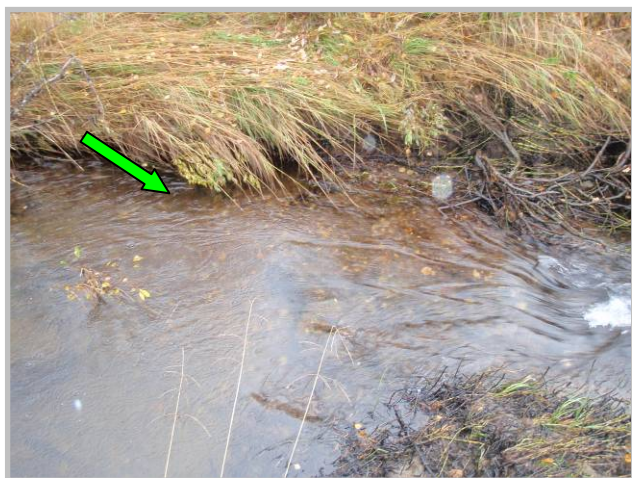
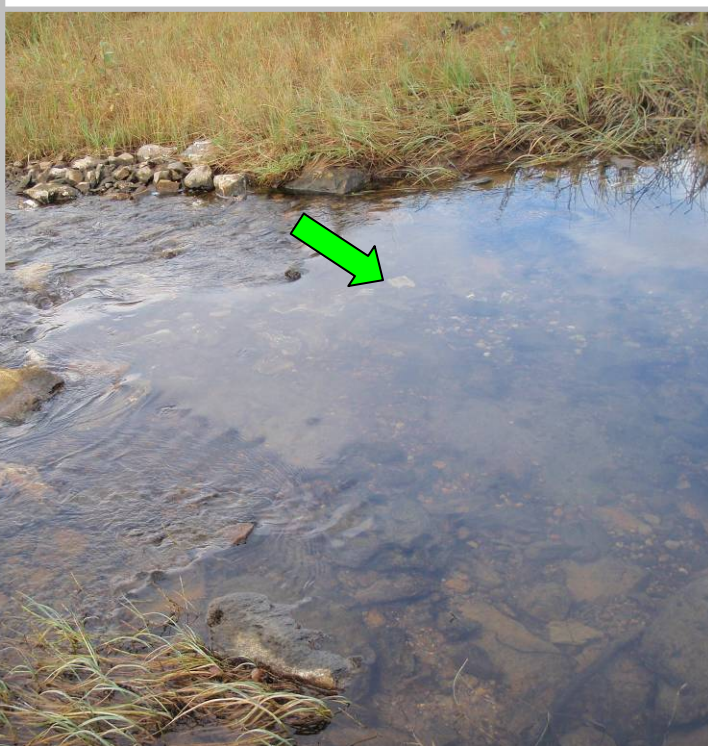
Figur 21. Det pågikk gyting på de fleste små brekk med egnet substrat i øvre strekninger av Børselva. (Foto: Morten Andre Bergan)

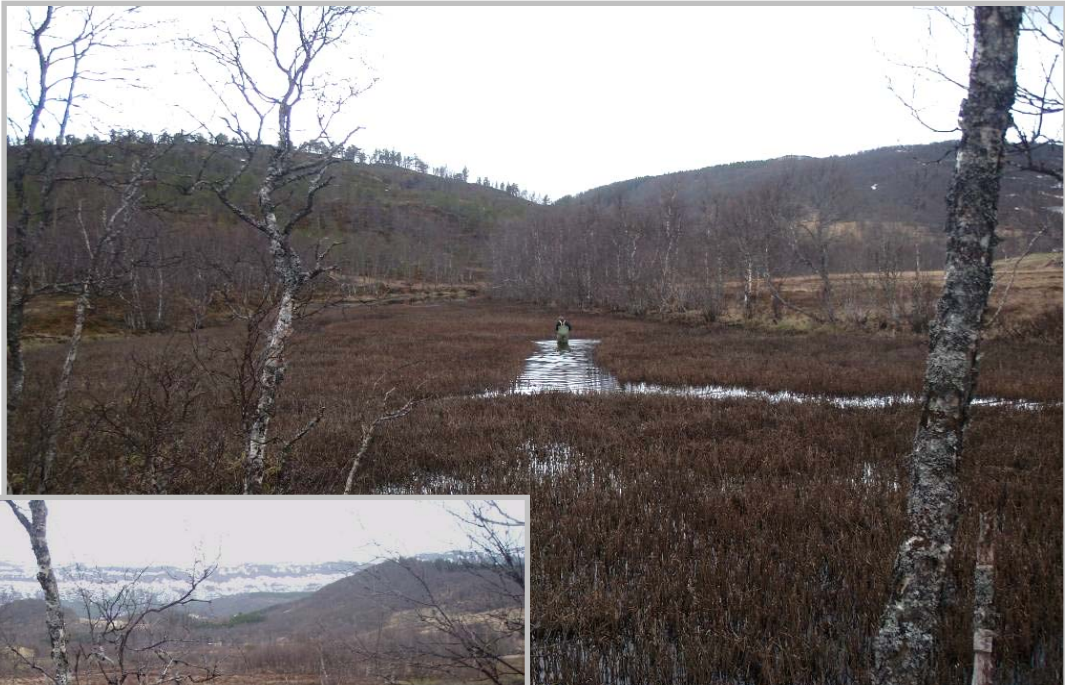
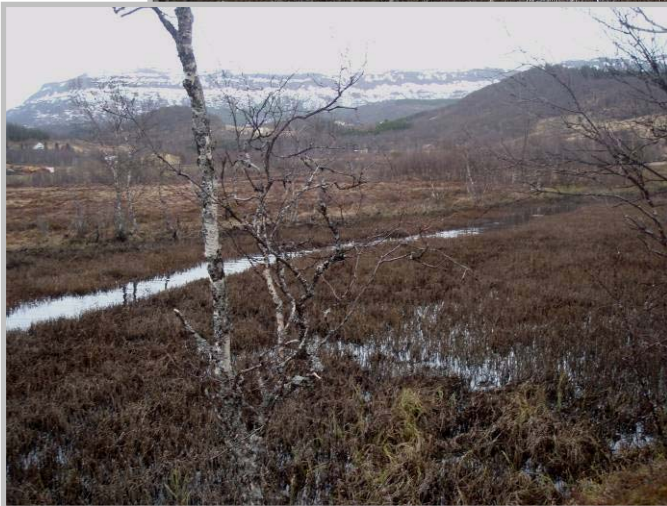
Figur 24 Deler av øvre dukparti i Børselva
(Foto: Morten Andre Bergan)

Det ble fanget til sammen 8 ørretter på denne strekningen, og resultatene viser at eldre ungfisk av ørret oppholder seg på disse biotopene. Fangbarheten er relativt dårlig på slike dype strekninger med liten sikt, og flere ørret ble observert svømmende og lot seg ikke fange, slik at en må forvente at flere fisk enn det vi registrerte sto på duken. Undersøkelsene ble gjort i gytetiden hos ørreten, og alle registrerte fisk var gjellfisk, dvs ikke kjønnsmodne. Det kan ikke utelukkes at en tilsvarende undersøkelse midt i de mest intense beiteperiodene for ørret i sommerhalvåret kan gi betydelig større antall registrerte fisk. Det ble ikke registrert årsyngel på strekningen, og ingen voksne gytefisk ble observert. Ingen gytegroper eller forsøk på graving ble registrert. Dette habitatet antas å være viktig beiteområder for eldre ørret gjennom året, spesielt sommerstid, men ubetydelig i forhold til gyting pga uegnet hydromorfologi og uegnet substrat/til dels nedslamming av substrat.

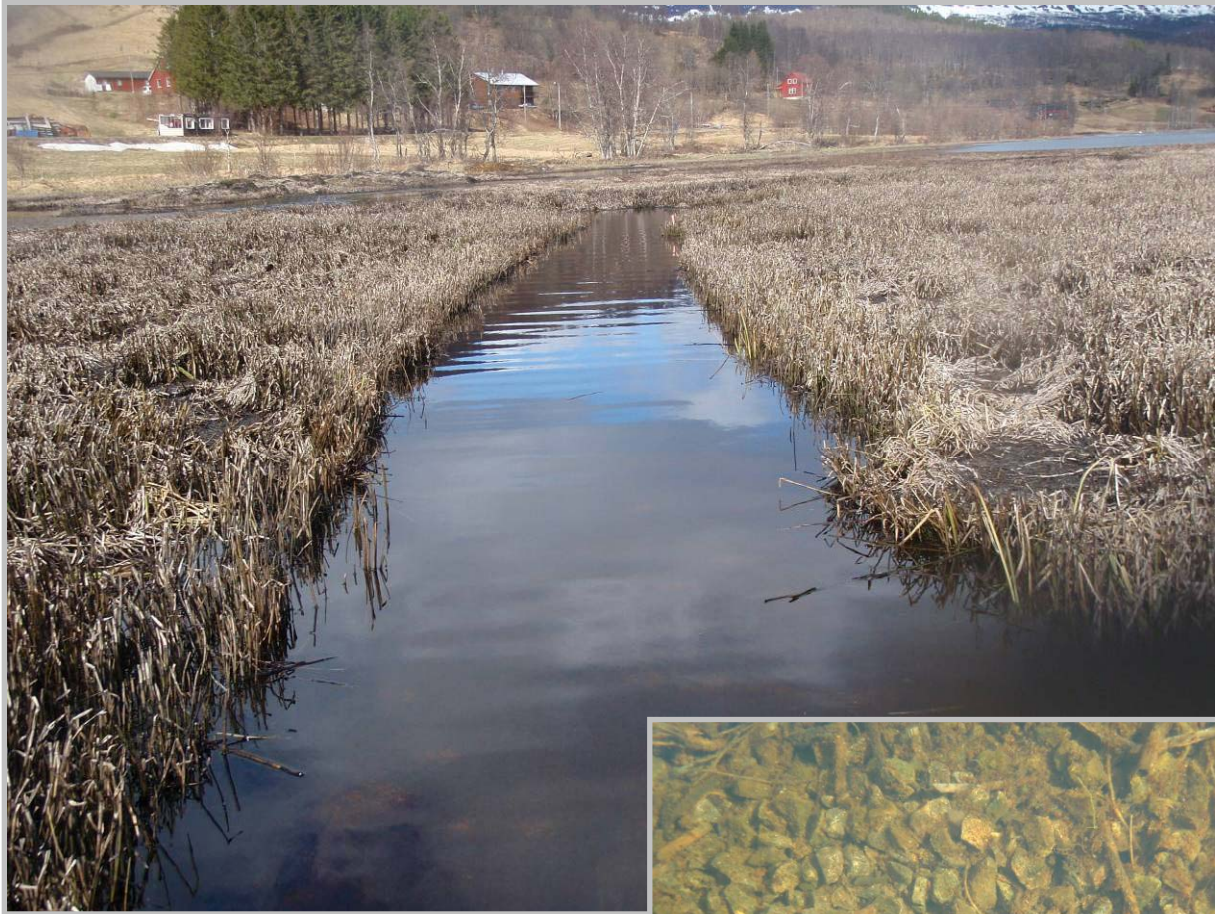
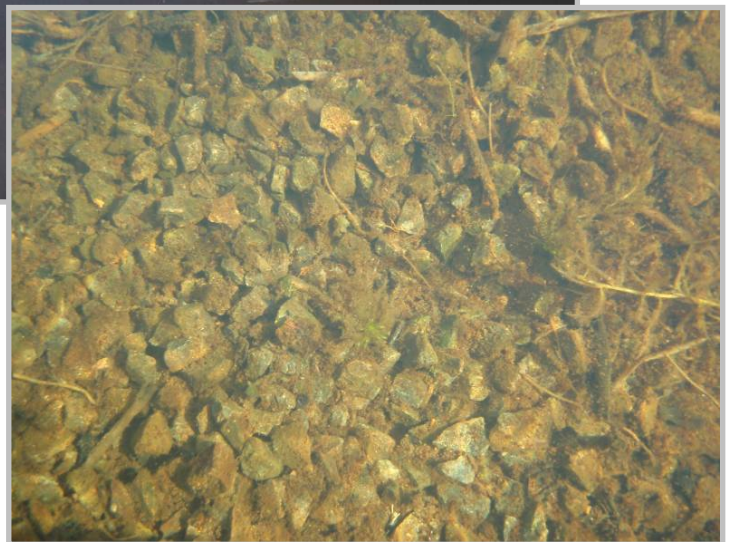
Figur 26. Dukområde nedstrøms Djupvika, med dominerende substrat-type (Foto: Morten Andre Bergan).

Det ble fanget to eldre ørretter ($\geq 2+$) på dette dukpartiet. Begge oppholdt seg i tilknytning til storstein som er lagt ut på duken. I tillegg ble det observert en ørret (ca 150 mm) som ikke lot seg fange. Fangbarheten er relativt dårlig på slike dype strekninger med liten sikt. En må forvente at flere fisk enn det vi registrerte sto på duken. Undersøkelsene ble gjort i gytetiden hos ørreten, og alle registrerte fisk var gjellfisk, dvs ikke kjønnsmodne. Det ble ikke registrert årsyngel på strekningen, og ingen voksne gytefisk ble observert. Ingen gytegroper eller forsøk på graving ble registrert. Dette habitatet antas å være viktig beiteområder for eldre ørret gjennom året, spesielt sommerstid, men ubetydelig i forhold til gyting pga uegnet hydromorfologi og substrat/nedslamming av substrat.

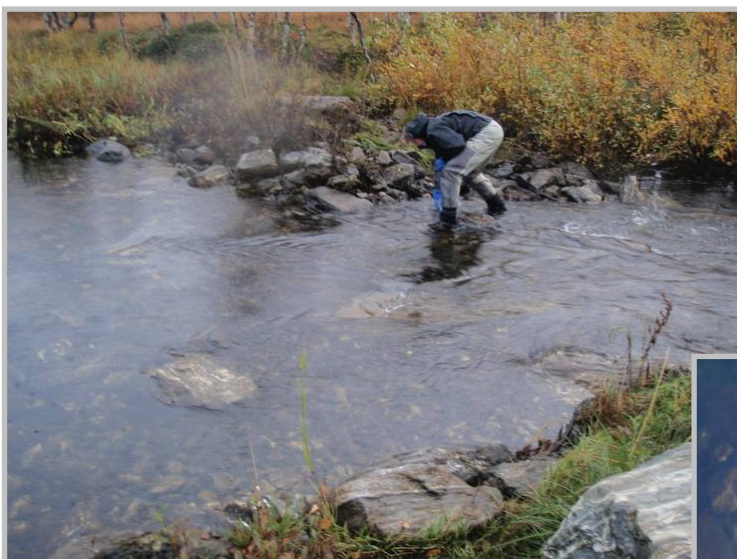
Figur 27. Terskel ved skole, hvor det ble registrert god forekomst av flere årsklasser ørret (Foto: Morten Andre Bergan)

Det ble registrert et ikke ubetydelig innslag av ørret årsyngel (15 individer) på terskelen ved den gamle skolen, i tillegg til noen få eldre ørret ($\geq 1+$). Det er ingen strekninger eller sidebekker i nærheten av dette elveavsnittet som har egnet gyteforhold for ørret, og innslaget av årsyngel kan tyde på at det har foregått gyting på et begrenset område av lokaliteten året før, fortrinnsvis rett oppstrøms terskelen. Substratet er derimot noe ukurant for optimal gytesuksess, med noe grov steinstørrelse av type skuttstein. Ingen voksne gytefisk ble observert og ingen gytegroper eller forsøk på graving ble registrert på undersøkelsestidspunktet.

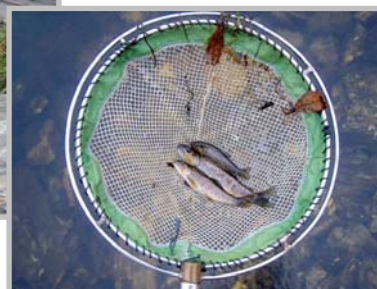
Kun ett individ av ørret (ca 100mm, $\geq 1+$) ble registrert på terskelen ved limnografen. Fraværet av årsyngel tyder på at det ikke har pågått gyting ved denne terskelen året før. Ingen voksne gytefisk ble observert og ingen gytegroper eller forsøk på graving ble registrert.

Denne terskelen har betydelig grovere substrat sammenlignet med terskelen ved skole, og er dominert av storstein av type skuttstein.

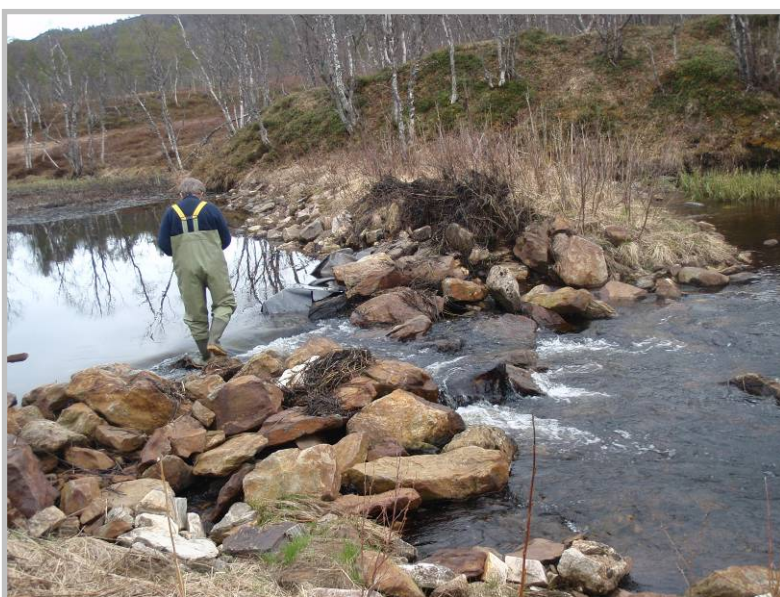
Figur 28 Terskel ved limnograf (Foto: Morten Andre Bergan)

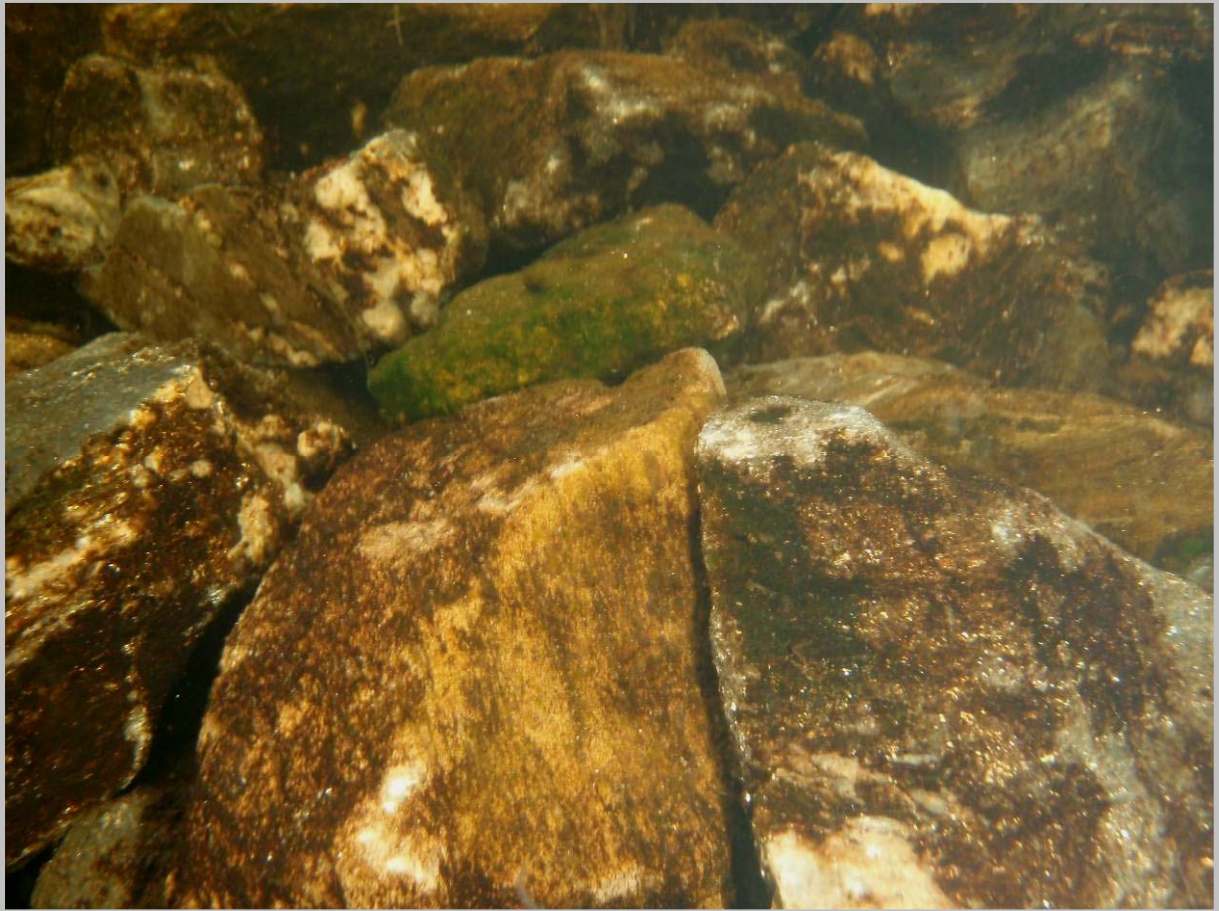
Figur 29. Grovt substrat av type skutt-stein dominerer i forbindelse med tersklene. Substrattypen er lite egnet for gyting hos ørret (Foto:Morten Andre Bergan).

Potensiale for gyting og produksjon i tilknytning til tersklene er per i dag ikke utnyttet, til tross for at det er indikasjon på gyting i beskjedent omfang oppstrøms terskelen ved skolen. Ved å endre på utformingen og legge ut egnet grus med riktig størrelse og fasong (gytegrus), kan produksjonen økes dersom dette er ønskelig.

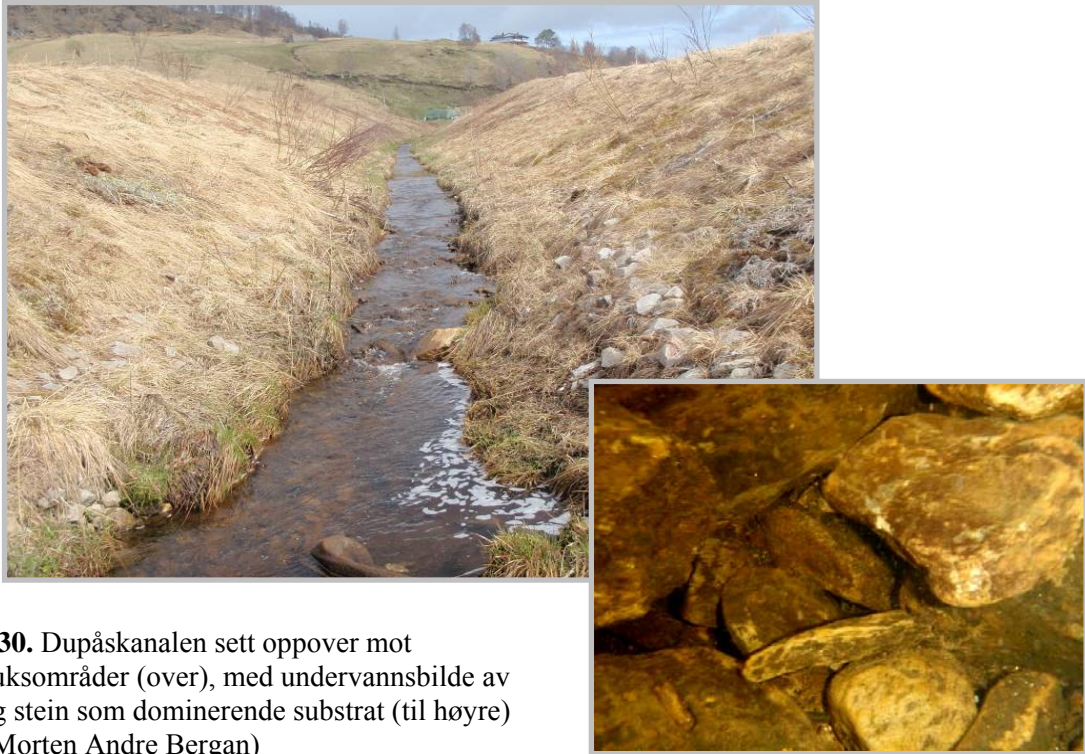
Figur 30. Dupåskanalen sett oppover mot jordbruksområder (over), med undervannsbilde av grus og stein som dominerende substrat (til høyre) (Foto:Morten Andre Bergan)

Ingen yngel eller ungfisk av ørret ble registrert i denne bekken. Bekken vurderes å ha varierende vannføring og utsabil helårsavrenning, som er avgjørende for helårsoverlevelse av ørret. Bekken burde allikevel produsere ørret i nedre deler. Årsaken til denne sviktende produksjonen er usikker, men bekken antas å ha ustabil vannkvalitet som følge av avrenning fra jordbruksaktivitet tett inntil bekken. Bekkeløpet i nedre deler bærer også preg av å ha blitt modifisert, og slike inngrep kan ha negative effekter på ørretbestanden i små bekker. Observasjoner av voksen ørret i nedre deler og forsøk på gyting indikerer at en reetablering kan skje på sikt dersom bekken har god nok vannkvalitet og skjermes for ytterligere inngrep. Viktig er det å få reetablert kantvegetasjonen langs bekken.

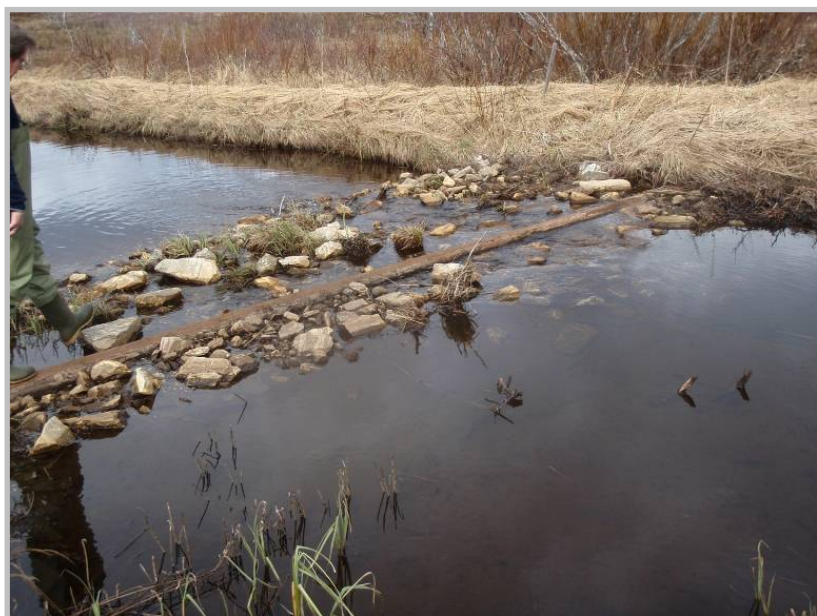
Figur 31. Terskel i Fangdam nedstrøms jordbruksområder i Djupåskanalen (Foto: Morten Andre Bergan)

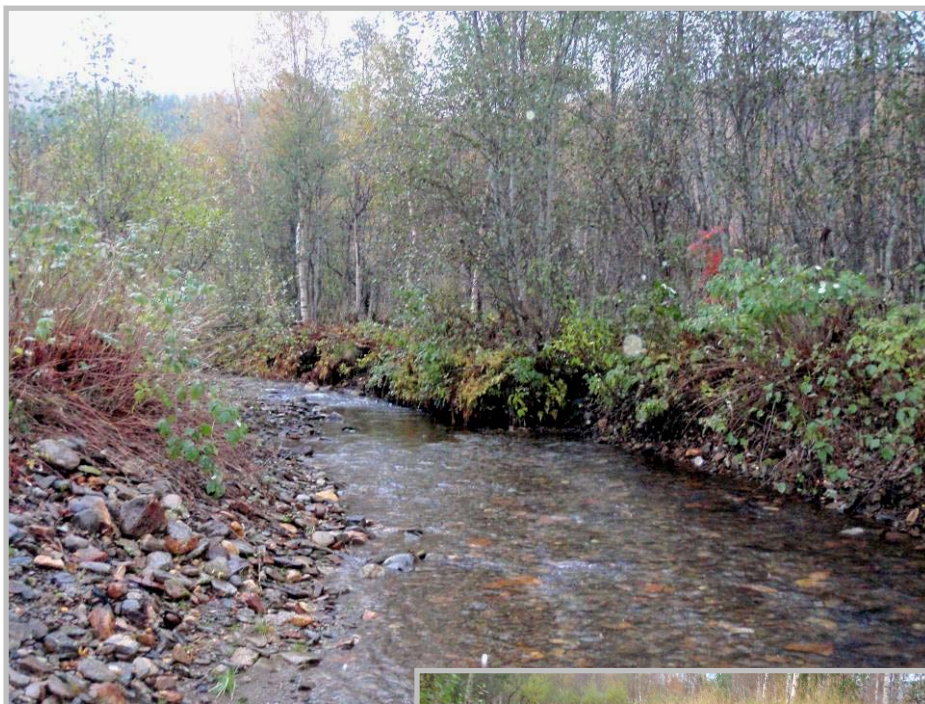
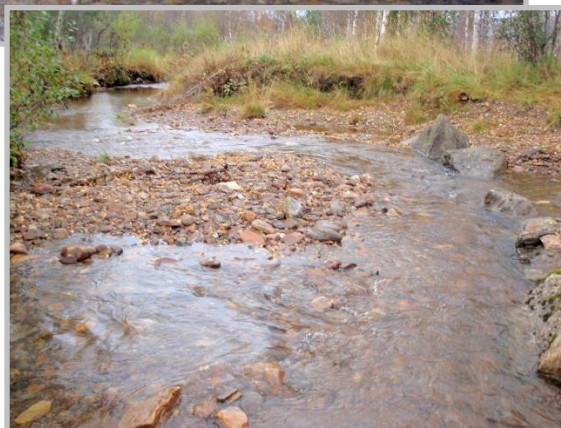
Figur 32. Stasjonsområde i Botnelva
(Foto: Morten Andre Bergan)

Tettheten av eldre ungfisk $\geq 1+$ ble målt til 21,7 individer per 100 m², noe som kan karakteriseres som tilfredsstillende og lite avvikende fra forventningene i vassdrag med denne størrelse og hydromorfologi. Dette underbygges gjennom vurderingen av økologisk tilstand på dette elveavsnittet, der resultatene viser at ørretsamfunnet i sin helhet er innenfor miljømålet ”god økologisk tilstand”.

Det ble registrert flere gytegrøper med rognkorn i forbindelse med stasjonsområdet, noe som indikerer at en vellykket gyting har skjedd tidligere denne høsten. Botnelva fungerer per i dag som en meget viktig gyte- og oppvekstelv for ørretbestanden i Grunnvannet og Børselvvassdraget forøvrig.

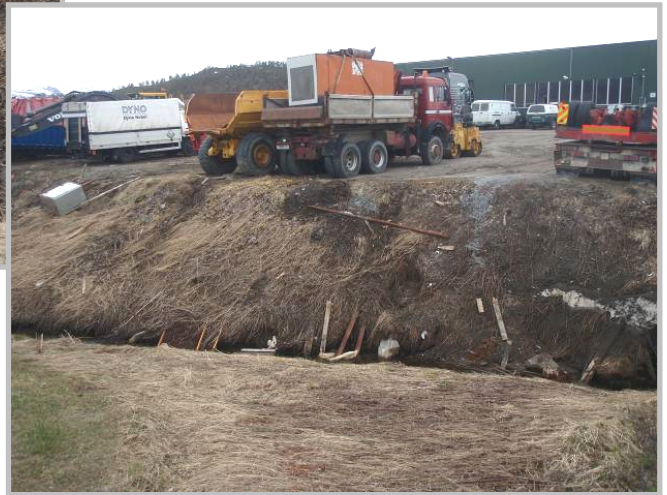
Figur 34. Bruksåsbekken nedstrøms Fv731
(Foto: Morten Andre Bergan)

Øvre strekninger ovenfor der bekken deler seg i to har relativt gode naturlige forutsetninger for produksjon av laksefisk, men områdene var fisketomme. Det er betydelige påvirkningsfaktorer nær bekkeløpet i nedre deler av Bruksåsbekken, der kantvegetasjonen er fjernet på store deler av bekkestrengen, fra noe oppstrøms Fv731 til ned mot munning til Børselva. Det er dyrkamark helt inntil bekken, og bekkeløpet ser ut til å være omkalfatret og flyttet i forhold til opprinnelig løp som følge av dette tiltaket. I tillegg ble det lokalisert større mengder skrap i tilknytning til ”verkstedet” tett inntil bekken, der oppbevaring av miljøfarlige stoffer ble dokumentert, med potensiale for avrenning til bekken.

Bruksåsbekken framstår i dag som påvirket i forhold til naturtilstand, med en forstyrret og svak ørretpopulasjon, som i liten grad bidrar til rekrutteringen av ørret til Børselvvassdraget på nåværende tidspunkt.

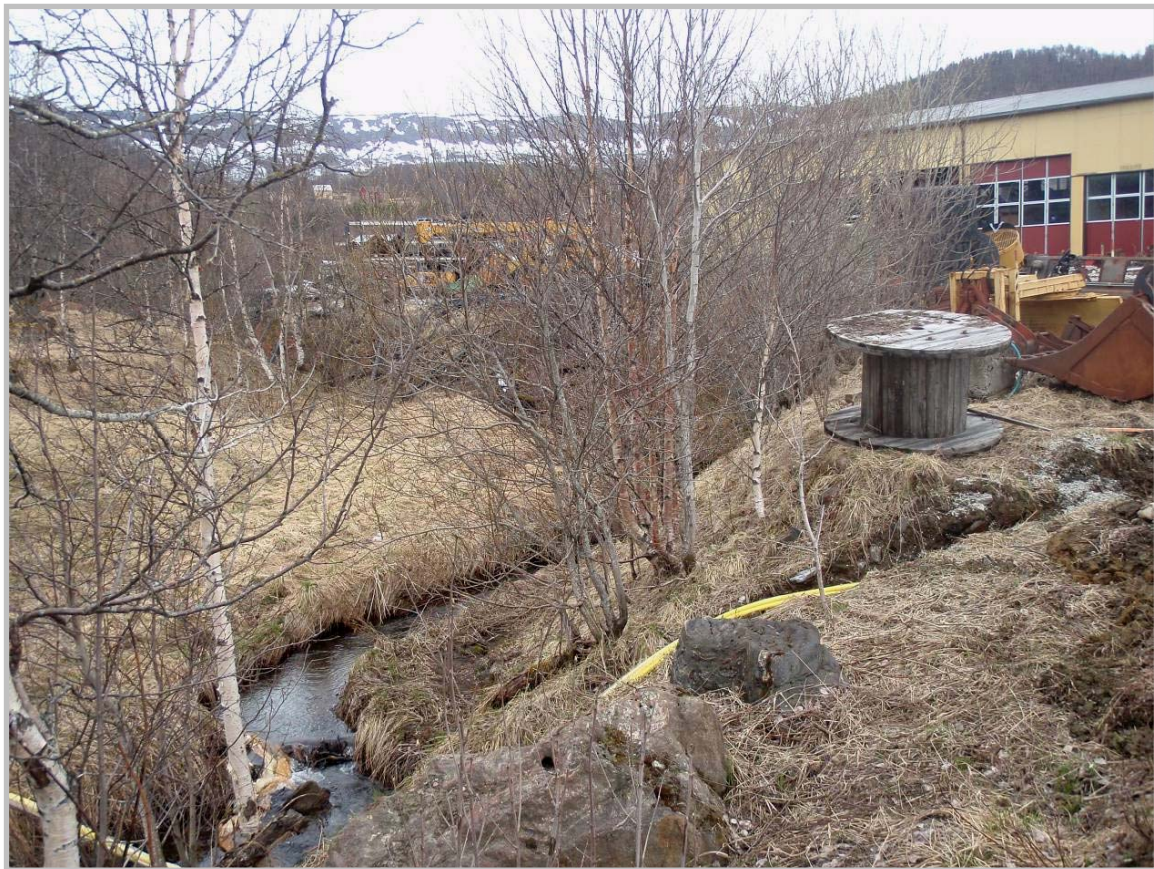
Figur 33 Bruksåsbekken oppstrøms Fv731 (Foto: Morten Andre Bergan).

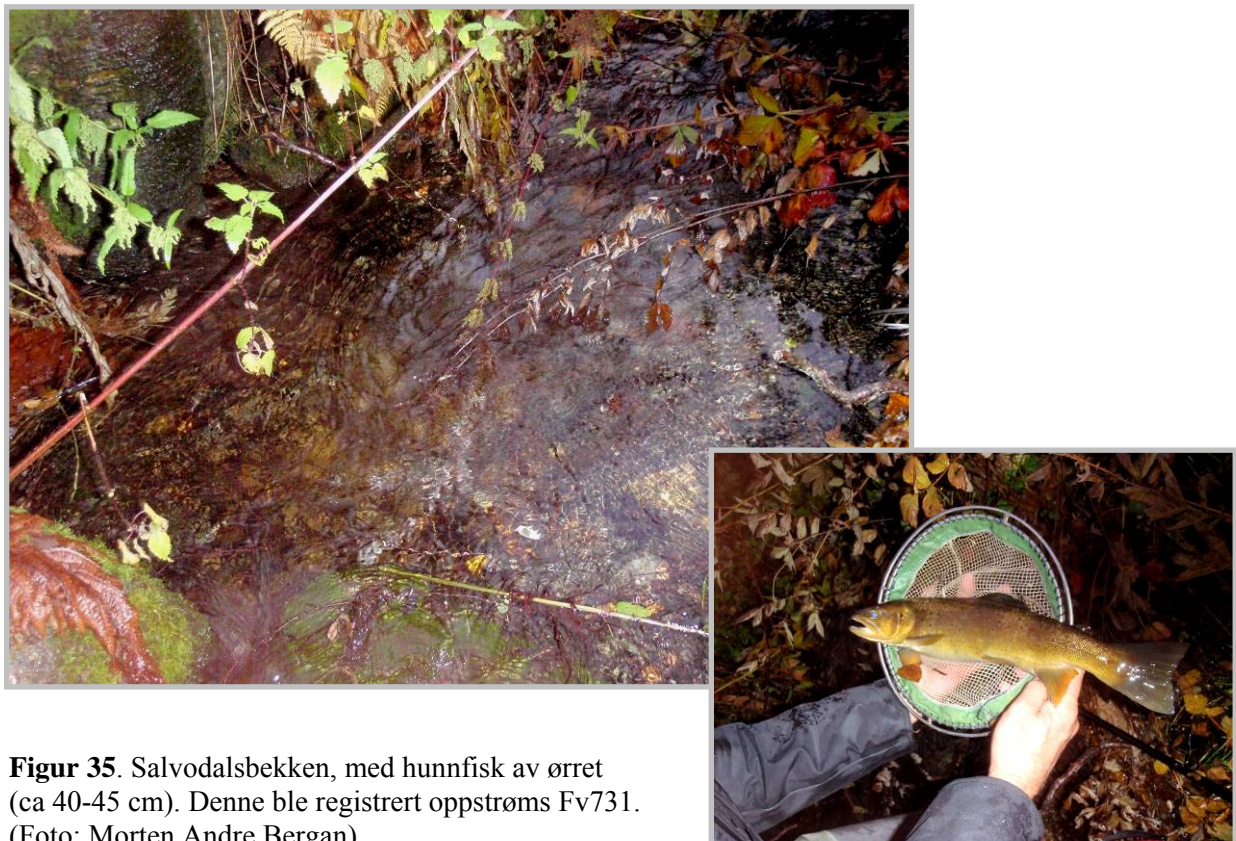
Figur 35. Salvodalsbekken, med hunnfisk av ørret (ca 40-45 cm). Denne ble registrert oppstrøms Fv731. (Foto: Morten Andre Bergan)

De kvalitative undersøkelsene i Salvodalsbekken indikerer at bekken har en god forekomst og produksjon av ørret. Bekken er liten, men det ble registrert relativt mye fisk (n=29) på en liten strekning oppstrøms Fv731, hvorav en betydelig andel var årsyngel. Fiskeforholdene var til dels meget vanskelig i bekken på grunn av at tettvokst, overliggende gress og busker dels lå nede i bekkeløpet, i tillegg var det dårlige lysforhold.

Den gode forekomsten av årsyngel indikerer vellykket gyting i området forrige høst, og god overlevelse fram til undersøkelsestidspunktet. En ikke ubetydelig andel var eldre ørret blant de fangede ørretene ($\geq 1+$) indikerer dessuten overlevelse i bekken over et lengre tidsrom. Det ble registrert flere gytefisk i bekken, med størrelser fra ca 300 gram til over kiloen. Salvodalsbekken har en vandringshindrende kulvert ca 100-150 meter oppstrøms bilveien. Denne medfører at viktige strekninger i dag ikke er tilgjengelige for den stedegne ørretstammen i bekken, og en reduksjon i bekkens produksjonspotensiale. Ingen fisk ble registrert oppstrøms dette hinderet, selv om det er observert gytefisk oppstrøms kulverten ved ett tilfelle tilbake i tid (grunneier, pers medd.). Salvodalsbekken fungerer per i dag allikevel som en meget viktig gyte- og oppvekstbekk for ørretbestanden i Børselva.

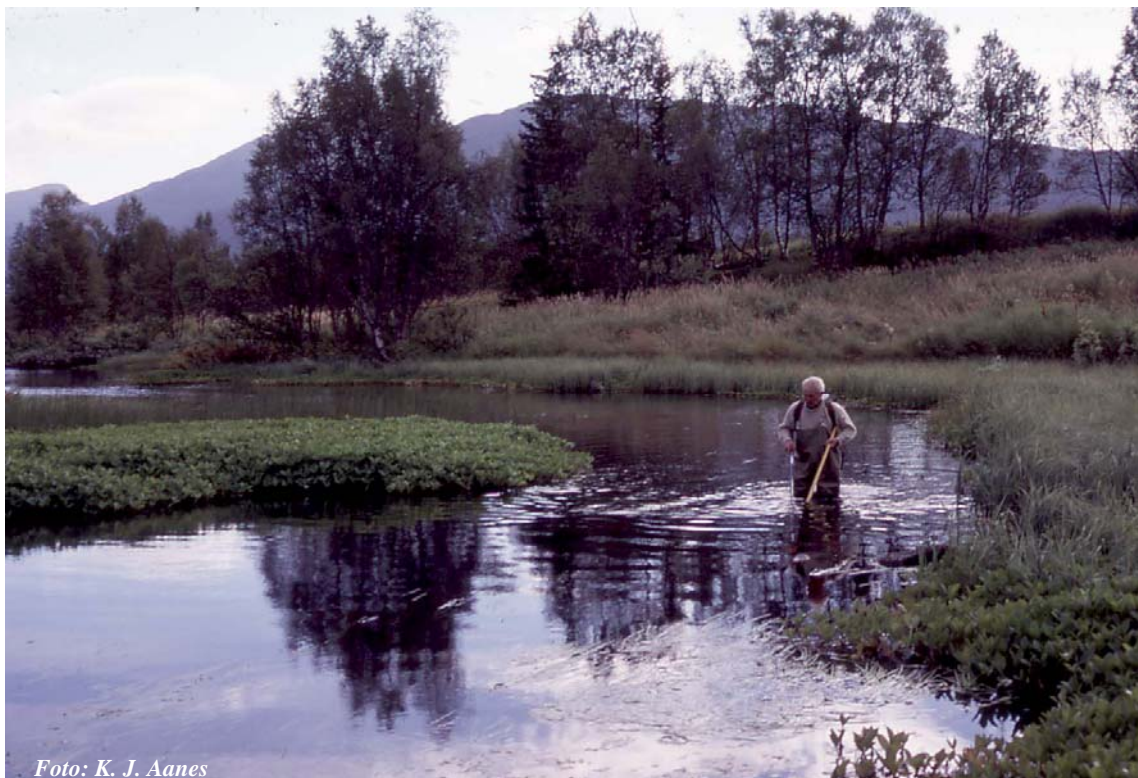
Figur 36. Foto av den naturlige “terskelen” ved Ivarsmyr før endringer ble utført. Foto tatt under fiskeundersøkelsene i vassdraget i 1998.
