Tildekking av TBT- forurensede sedimenter ved Fiskerstrand verft

- faunatilstand fem år etter tiltaket

Tittel Tildekking av TBT-forurensede sedimenter ved Fiskerstrand verft - faunatilstand fem år etter tiltaket	Løpenr. (for bestilling) 7032-2016	Dato 04. november 16
	Prosjektnr. Undernr. O-15373	Sider Pris 41
Forfatter(e) Hilde C. Trannum Bjørnar A. Beylich Morten T. Schaanning	Fagområde Tiltak mot forurensning	Distribusjon Åpen
	Geografisk område Møre og Romsdal	Trykket NIVA

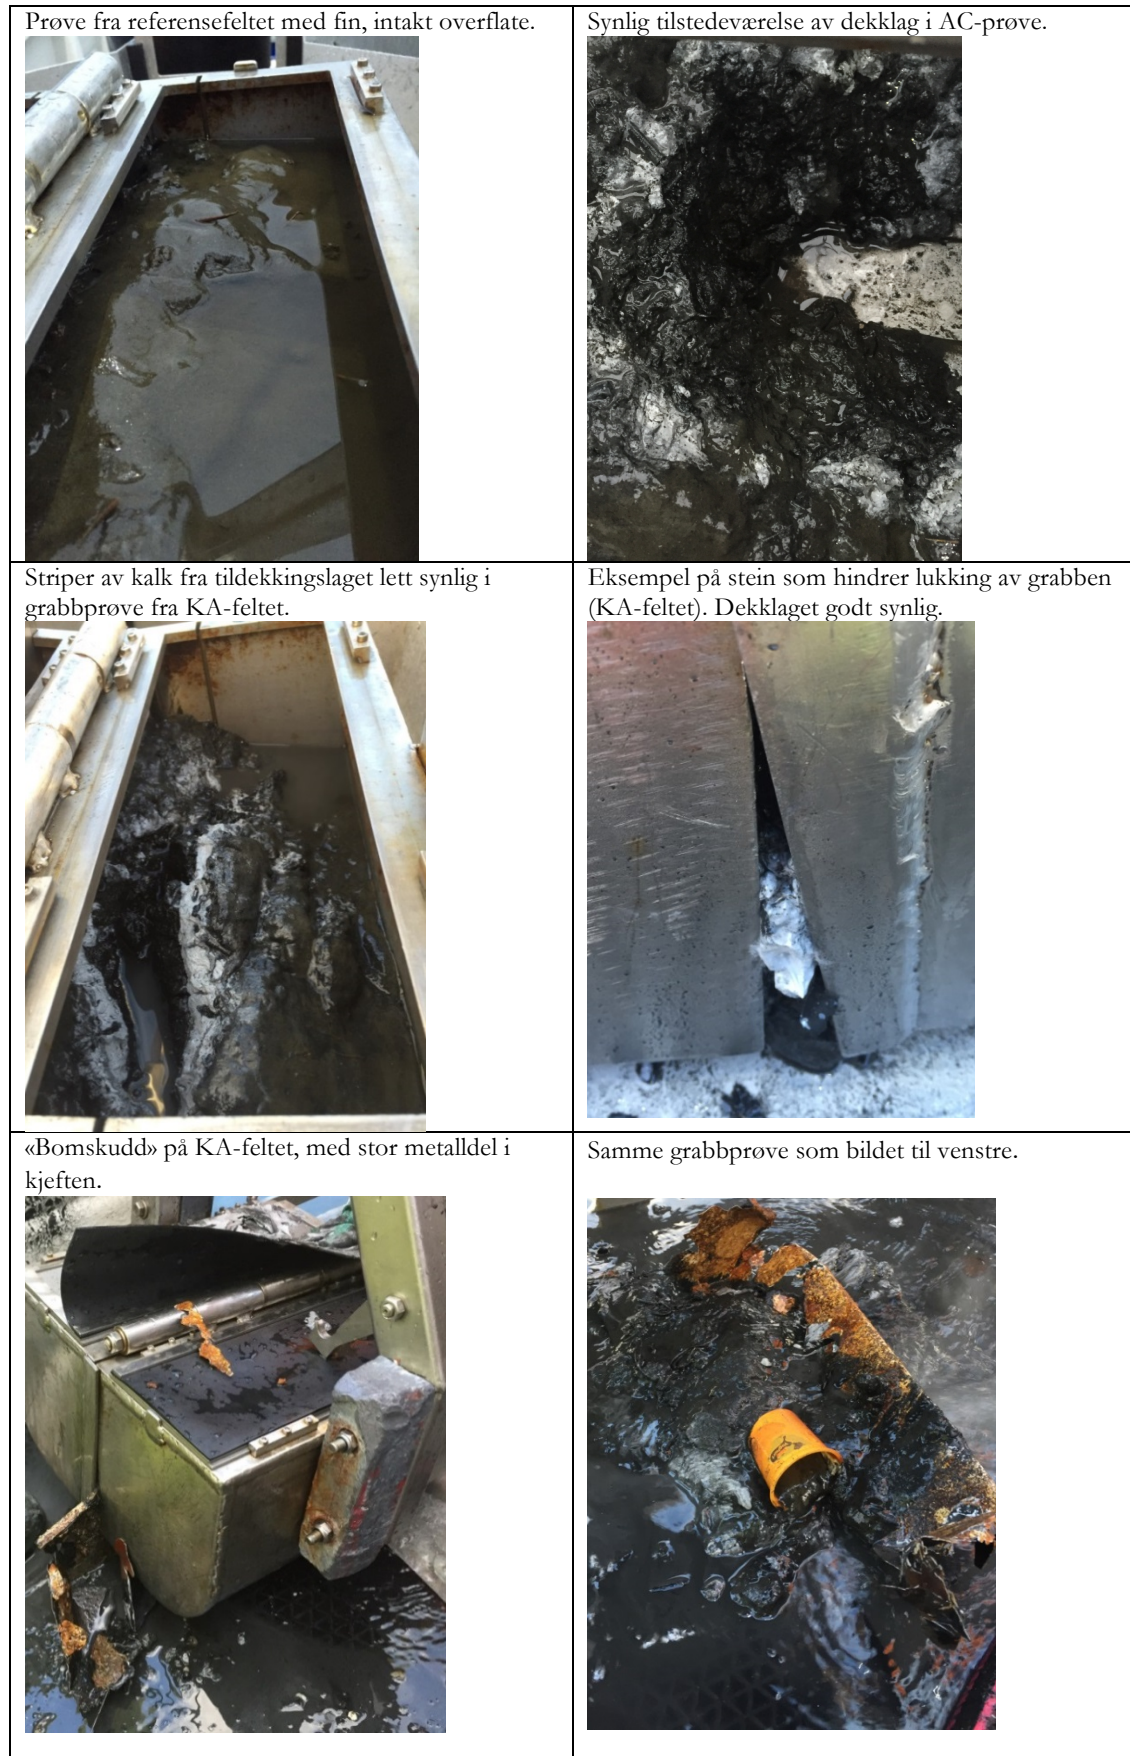
Figur 6. Bilder fra sedimentprøvetakingen, Fiskerstrand 2015 (foto NIVA).

Det var mye stein innenfor tildekkingsfeltene, hvilket gjorde at grabben i mange tilfeller ikke lukket seg skikkelig, og mange grabbskudd måtte forkastes (**Figur 6**). Etter gjentatte forsøk måtte likevel de beste prøvene beholdes, slik det er angitt i NS-EN ISO 16665:2013. Grabbskuddene som da ble beholdt, var ikke helt tette, men hadde intakt overflate. De hadde også lite volum som følge av hardt substrat. På AC-feltet fikk vi som følge av steinen og lette prøver kun en prøve til fauna og to til sediment, se **Tabell 1**.
