Børselv-vassdraget, Ballangen kommune

Undersøkelser av bunnfauna, oksygenforhold vinterstid samt vannføring og vannstandsvariasjoner etter restaureringstiltak

Tittel Børselv-vassdraget, Ballangen kommune. Undersøkelser av bunnfauna, oksygenforhold vinterstid samt vannføring og vannstandsvariasjoner etter restaureringstiltak.	Løpenr. (for bestilling) 7083-2016	Dato 13.10.2016
	Prosjektnr. Udemnr. 20244	Sider Pris 46
Forfatter(e) Karl Jan Aanes	Fagområde Vannressurs- forvaltning	Distribusjon Åpen
	Geografisk område Nordland	Trykket NIVA
Oppdragsgiver(e) Ballangen Energi AS		Oppdragsreferanse Wiggo Knutsen

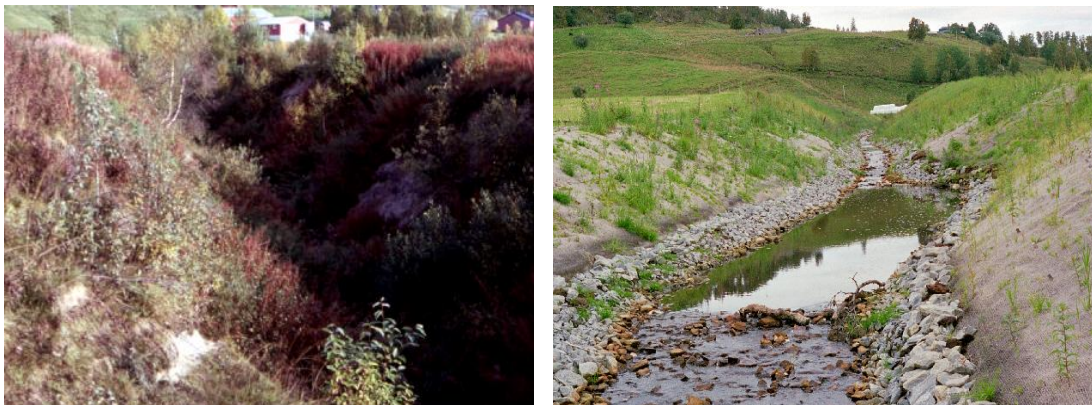
Figur 2 . Jordbrukskanalen fra Bruksåsmoen før og etter at tiltak ble gjennomført for å stoppe erosjon og slamtransport fra denne til Børselva. (Foto K. J. Aanes)

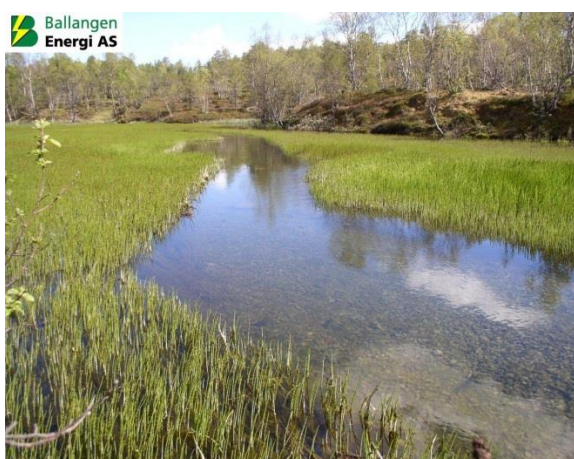
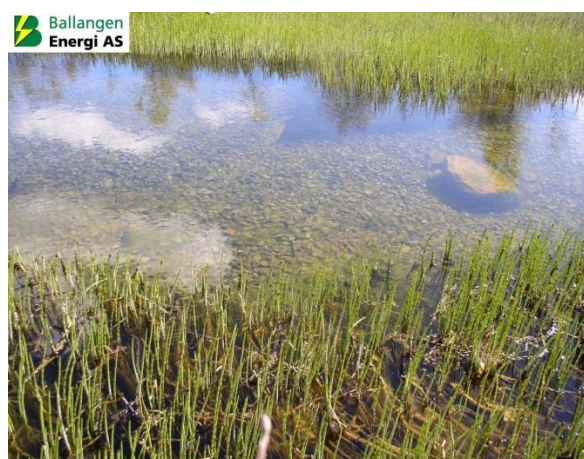
Figur 4. Foto tatt av lokalitet: Øvre dukområde med stasjon 2. (Foto Ballangen Energi AS).

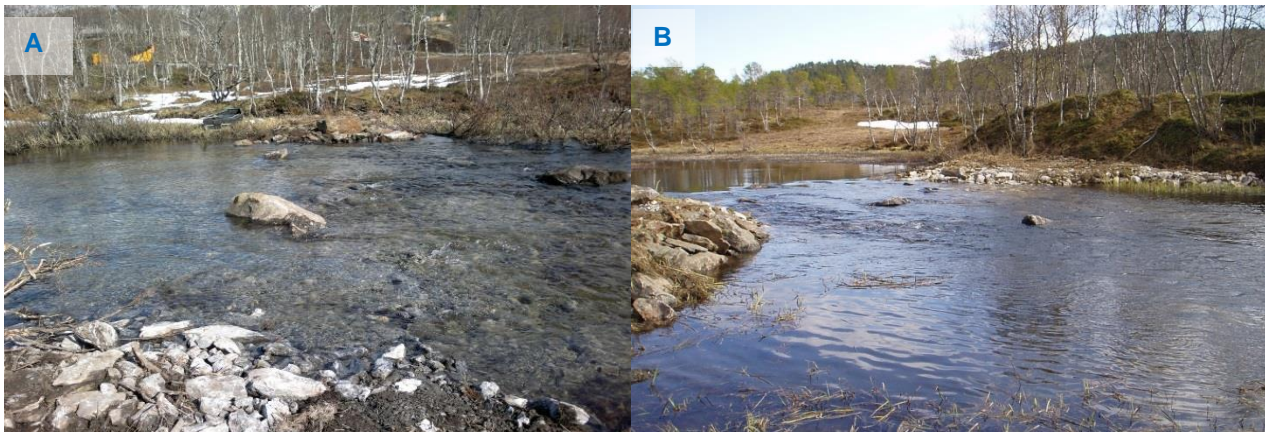
Figur 8. Foto av: Stasjon 4, terskelen ved den gamle skolen (A). og stasjon 5, terskelen ved Ivarsmyr. Fotoene er tatt etter at tersklene var blitt rehabilitert av Ballangen Energi AS i 2012. (Foto K. J. Aanes).

På tersklene ved skolen og ved Ivarsmyr (Figur 8) er det nå en god forekomst av bunndyr, men med et moderat mangfold. Det ble registrert henholdsvis 12 og 13 dyregrupper/-arter av både døgn-, stein- og vårfluer med gode forekomster på disse to mindre elveavsnittene. Arter som primært foretrekker hurtigrennende vann med grus-/steinsubstrat registreres, i tillegg til arter som vanligvis foretrekker i noe mer sakteflytende habitater med innslag av noe finere substrat (f.eks. *E. vulgata*).

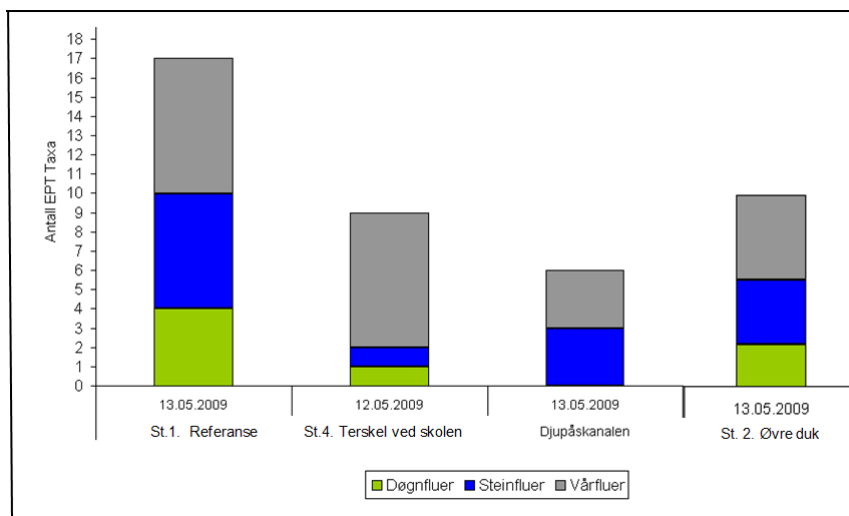
Figur 10. Børselva våren 2009. Biologisk mangfold for taksa knyttet til dyregruppene døgn- stein- og vårfluer.

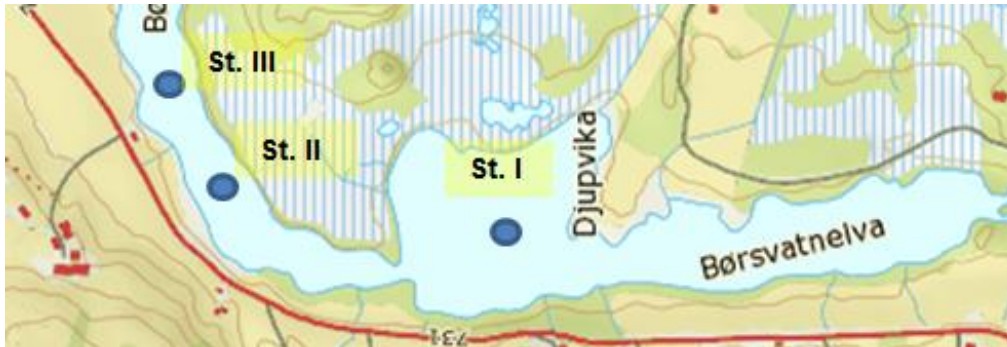
Figur 14. Stasjoner brukt ved oksygenmålinger i Djupvika, Børselva i 2000 og i 2010 og 2013.

Resultatene fra oksygenmålingene i Djupvika representerer enkeltmålinger på ettervinteren i årene 2000, 2010, 2013 og 2015. Dataene er vurdert ut fra kriteriesettet i tabell 6 og klassegrensene som er benyttet er relatert til 5 persentilen. I 2000 ble målingene foretatt på stasjon III og I (Figur 14) i øvre og nedre del av Djupvika. I 2010 ble tilsvarende målinger foretatt på st. II. Denne lokaliteten ble også benyttet i 2013, men da supplert med en stasjon I og III.

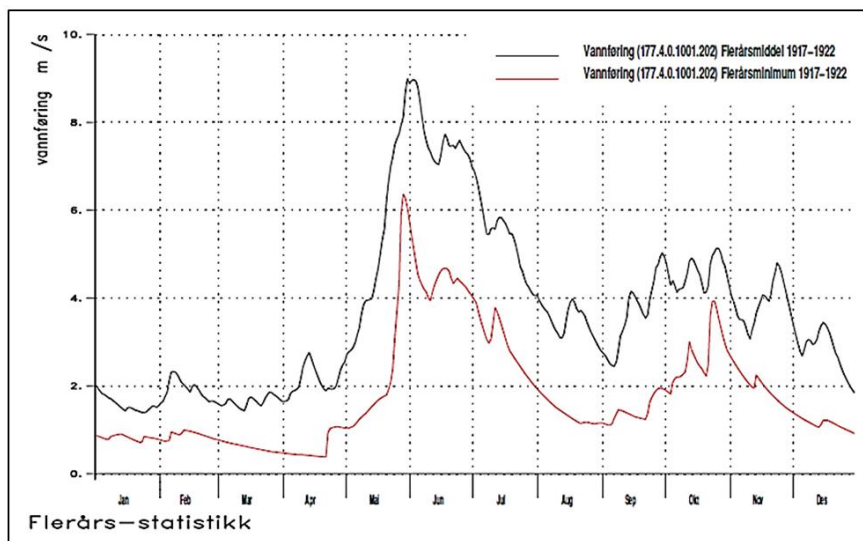
Figur 17. Naturlig vannføring ut fra Børsvannet vist som flerårsmiddel og tilsvarende for minimumsvannføring uten regulering. (Kilde: Sværd og Kleivane 2008).

Naturlig lavvannsføring kan ventes i slutten av januar og ut til slutten av april. Vårflommen inntreer helt i slutten av mai og vassdraget vil ha høy vannføring frem til sensommeren (se figur 17). Børsvannet har naturlig et nedbørfelt med relativt høy effektiv innsjøprosent (14,3 %) noe som alltid har ført til at Børselva har hatt en nokså utjevnet vannføring gjennom året uten de store fluktasjonene. Naturlig ville flomsituasjoner i dette vassdraget opptre om våren der vårflommen er dominerende i volum og varighet. Høst- og vinterflommene vil ha en kortere varighet og ofte også med en høyere flomtopp enn flommen om våren. Vinterflommene ville nok i det lange løp hatt en større intensitet enn vårflommene i felt som Børselvvassdraget, som kan karakterisere ved å ha et overgangsklima mellom kyst og innland.
