# Tiltaksrettet overvåking av Glomma ved Borregaard 2016

Tittel Tiltaksrettet overvåking av Glomma ved Borregaard 2016	Løpenummer 7100-2016	Dato 2.12.2016
Forfatter(e) Markus Lindholm, Maia Røst Kile, Espen Lund, Jens Thaulow og Merethe Hemb Myren	Fagområde Vannressursforvaltning	Distribusjon Åpen
	Geografisk område Østfold	Utgitt av NIVA

Oppdragsgiver(e) Borregaard Fabrikker, Sarpsborg	Oppdragsreferanse Kjersti Garseg Gyllensten
	Heftenr.:

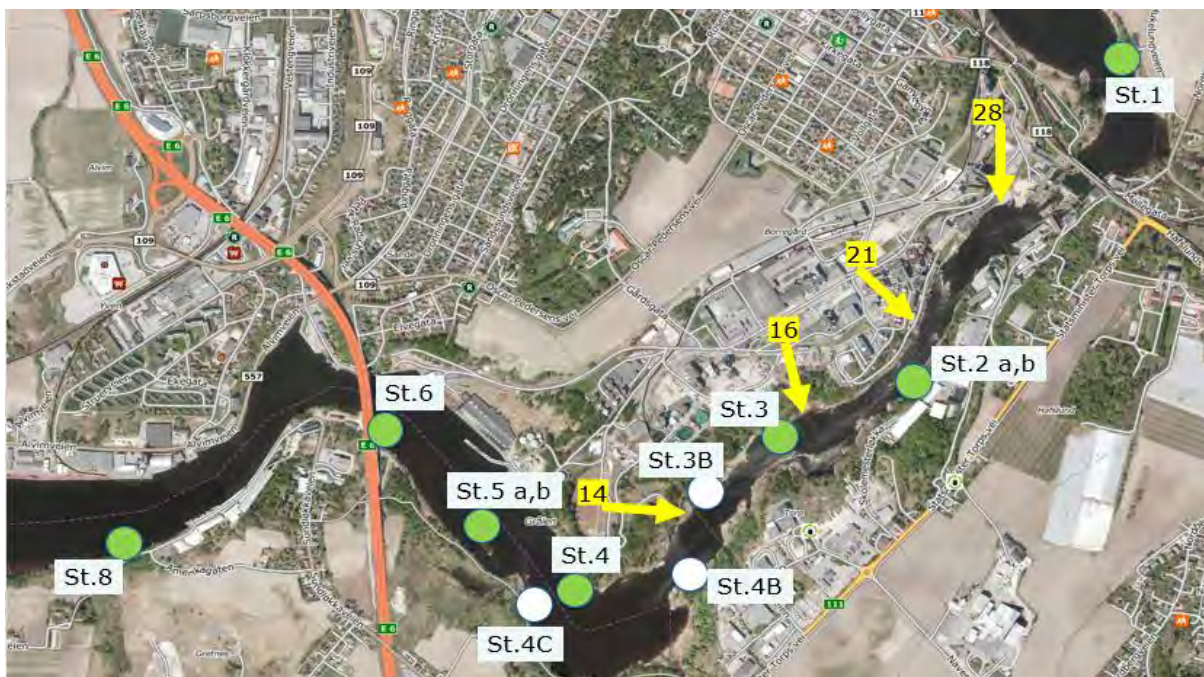
**Figur 5.** Stasjoner for prøvetaking i Glomma ved Borregaard i 2016. Grønne sirkler samsvarer med stasjoner brukt i tidligere overvåking, mens hvite sirkler er nye stasjoner lagt til i år. Tidligere stasjon 7 (Pæddekummen) er fjernet. Alle stasjoner ble prøvetatt for heterotrof begroing. Vannkjemiske støtteparametere og vannregionsspesifikke miljøgifter ble prøvetatt på stasjon 1, stasjon 4B og stasjon 6. Det ble el-fisket ved seks punkter mellom stasjon 2 og stasjon 5. Gule piler angir viktigste utslippspunkter for KOF og BOF fra Borregaard, der tallene viser til utslippspunkt-nummer på **Figur 4**.

Stasjonsnettet ble noe justert i forhold til tidligere år, for bedre å kunne fange opp mulige effekter fra de ulike utslippspunktene langs den aktuelle strekningen. Dette ble gjort med særlig tanke på veksten av heterotrof begroing (som for eksempel lammehaler), som i årets overvåking har stått sentralt, og i årets overvåking har tjent som biologisk kvalitetselement. Heterotrof begroing har vært et tilbakevendende problem i området, og det har også økologisk betydning fordi det forandrer bunnssubstratet, reduserer vannutskiftningen i bunnsedimentene og kanskje også kan påvirke bunnfaunaen. Referansestasjonen for fysisk-kjemiske støtteparametre og vannregionsspesifikke stoffer ble flyttet opp til RID-stasjonen oppstrøms Sarpefossen (stasjon 1), som også skulle prøvetas for heterotrof begroing. Stasjonen som i tidligere rapporter har figurert som 7A/VK-A (Pæddekummen) ble fjernet fra årets overvåking, grunnet mistanke om påvirkning fra kommunens kloakkoverløp innerst i vika. I stedet ble stasjon 6 (ved søndre brohode ved E6 over Glomma) utvidet til også å overvåke fysisk-kjemiske kvalitetselementer og vannregionsspesifikke stoffer. Det betyr at denne stasjonen erstattet stasjon VK-A som nedstrøms stasjon for de nevnte parametere. Til sammen var dermed ti stasjoner brukt til prøvetaking av ulike biologiske eller vannkjemiske parametre i 2016 (**Figur 5**).

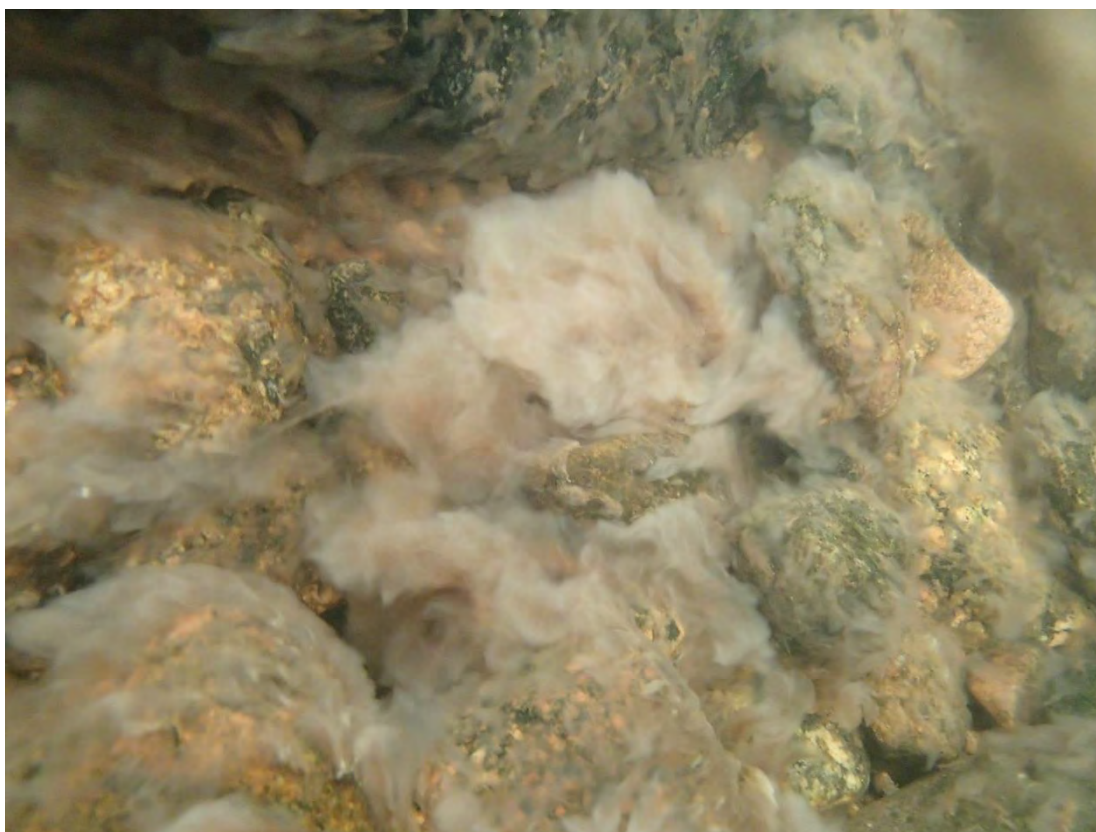
**Figur 6.** Tette matter av alger og heterotrof begroing på grusørene (stasjon 5), november 2016 (foto: M.R.Kile/NIVA).

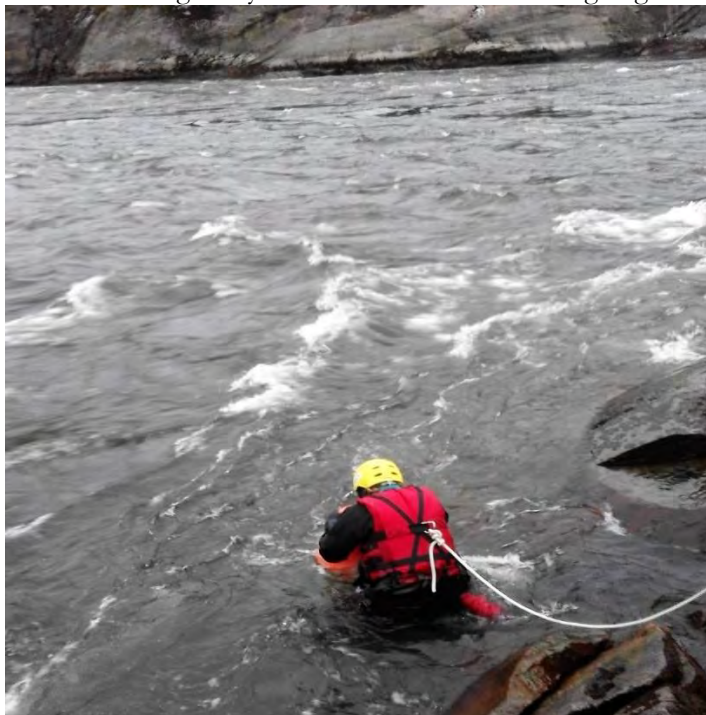
**Figur 7.** Prøvetaking av heterotrof begroing ved stasjon 3B (foto: M. Lindholm/NIVA).

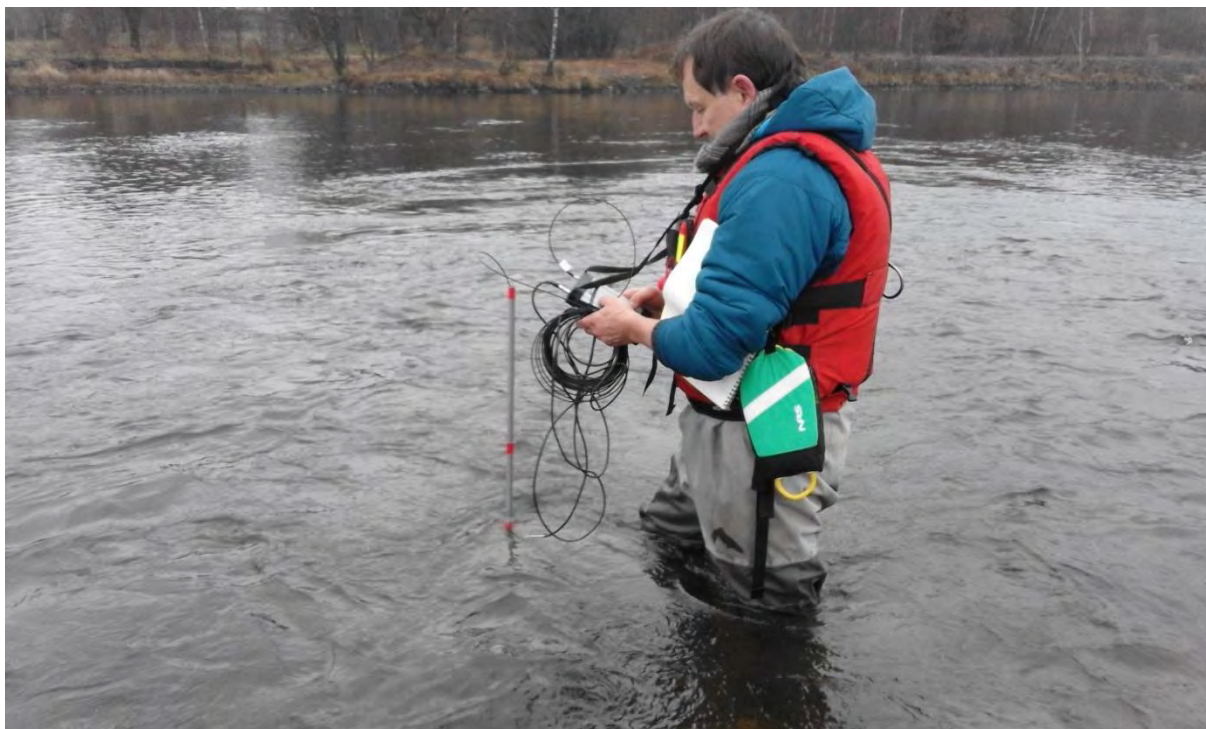
**Figur 9.** Måling av oksygenkonsentrasjonen i sedimenter på grusørene (stasjon 5).

En ny måling av oksygenkonsentrasjonen på 25 cms dyp i sedimenter på Grusørene (stasjon 5) ble foretatt 4.november 2016, ved hjelp av en PreSens Fibox 4 oksymeter sonde, som har en usikkerhet på 0,015 mg O<sub>2</sub>. Et stålrør som var perforert nederst men lukket i enden, fylt med en jernstang som hindret elvevann i å trenge inn, ble slått 30 cm ned i substratet på åtte punkter i nedkant av grusørene. Deretter ble den indre jernstangen trukket opp av røret, slik at sedimentvann kunne fylle dette, før oksygensonden ble ført ned til 5 cm over bunnen av røret, dvs 25 cm under sedimentoverflaten. Oksygenkonsentrasjonen ble avlest etter om lag 60 sekunder, eller så snart verdien hadde stabilisert seg (**Figur 9**).

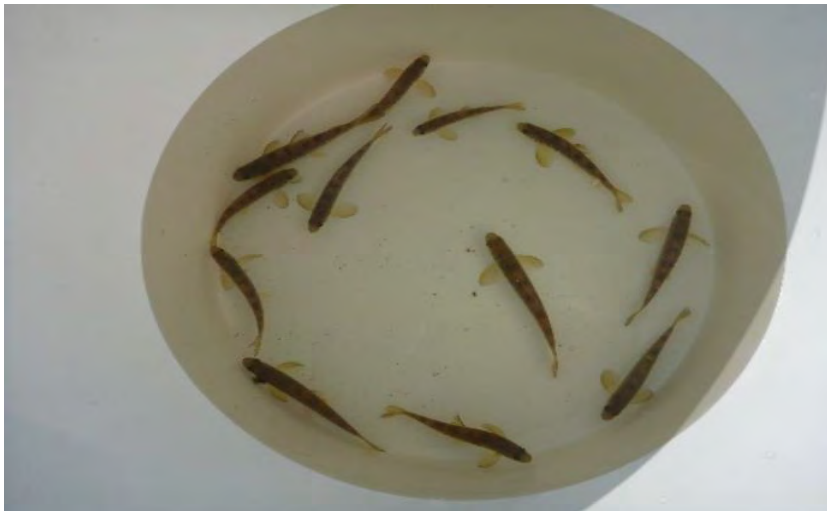
**Figur 16.** Lakseyngel fanget på grusørene (foto. E.Lund/NIVA).

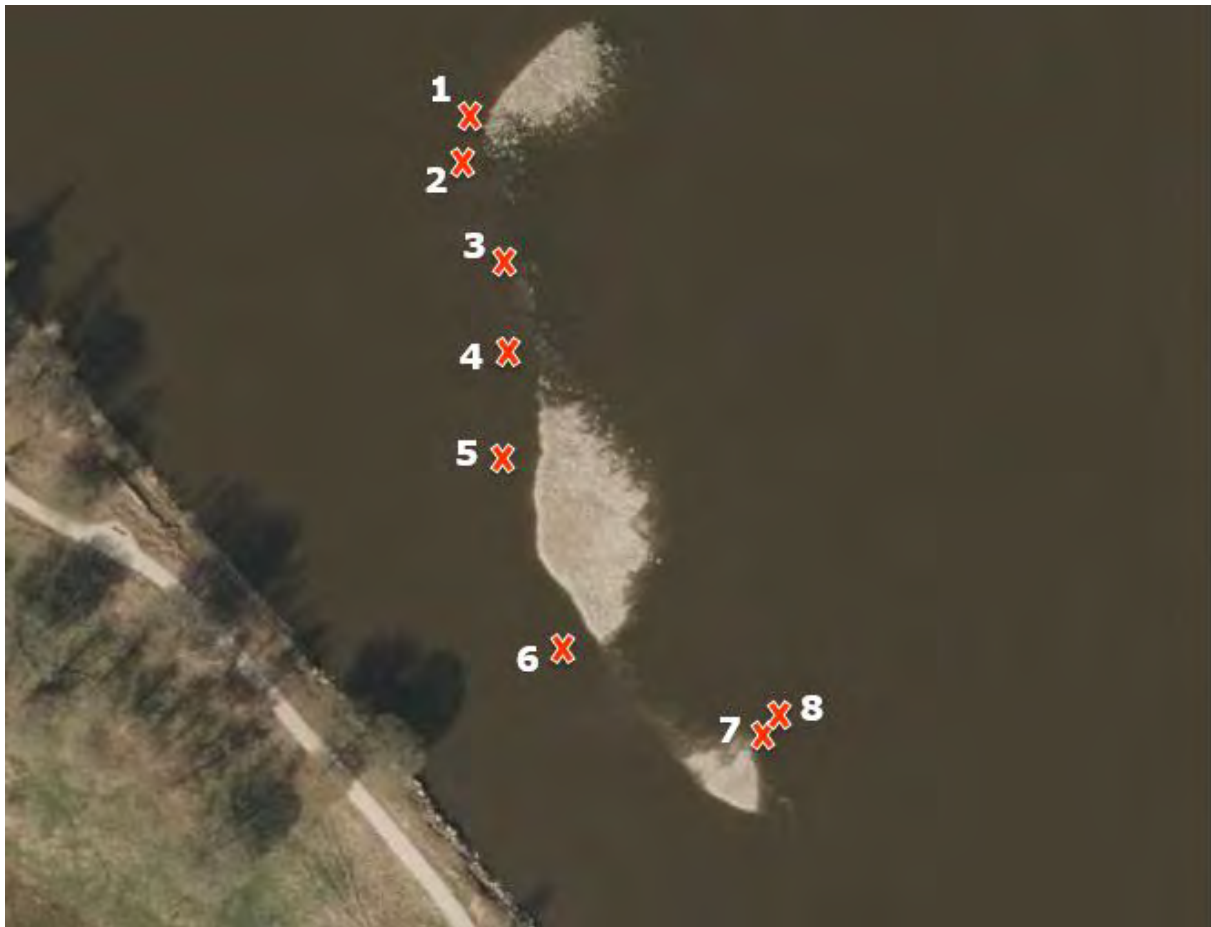
Oksygenkonsentrasjoner i sedimenter ble målt på åtte utvalgte punkter nedstrøms og mellom grusørene (stasjon 5), 4.november (**Figur 24**). Vannføringen var om lag 460 m<sup>3</sup>, og alle tre steinøyene var fullt eksponert. Vanntemperaturen var 5,7 °C, og oksygenkonsentrasjonen i vannmassene var 11,07 mg/L. Generelt var oksygenkonsentrasjonene i sedimentene lave, og også lavere enn det som ble målt i en tidligere NIVA rapport (Rustadbakken m.fl. 2010). Av de ni målingene (fordelt på 8 punkter) viste fem verdier < 5 mg O<sub>2</sub>/L, som er under smertegrensa for overlevelse av lakserogn (**Tabell 10**). En medvirkende årsak til lave verdier er trolig både tendenser til klogging (gjenkitting av porer på overflaten ved finsedimenter og organiske partikler) og matter av lammehaler, som trolig bidrar til å utestenge sedimentene fra elvevannet og reduserer tilførslene av friskt vann og oksygen. Det må imidlertid presiseres at metoden for oksygenmålinger i sediment kan være beheftet med svakheter. De fleste punktene lå på nedsiden av en av grusørene, dvs i "strømskyggen", der det akkumuleres så fint materiale (sand) at det uansett er uegnet for gyting. I strømmen mellom øyene var det noe grovere sand og grus, men også her var oksygenverdiene i sedimentet lave (f.eks. punkt 2,3 og 4). Store deler av området er ellers dominert av forholdsvis stor (15-40 cm) stein, der det ikke lar seg gjøre å få ned sonden i sedimentet, men der heller

**Figur 24.** Punkter langs Grusørene (stasjon 5) der oksygenkonsentrasjonen i bunnsedimentene ble målt.

Punkt nr	sediment	O <sub>2</sub> (mg/L)	Punkt nr	sediment	O <sub>2</sub> (mg/L)
Punkt 1	fin sand	2,57	Punkt 5	fin sand	0,98
Punkt 2	fin sand	2,29	Punkt 6	grus	5,7
Punkt 3	sand/stein	2,49	Punkt 7	grus/småstein	10,56 / 10,66
Punkt 4	grov sand	4,31	Punkt 8	grus/småstein	7,09

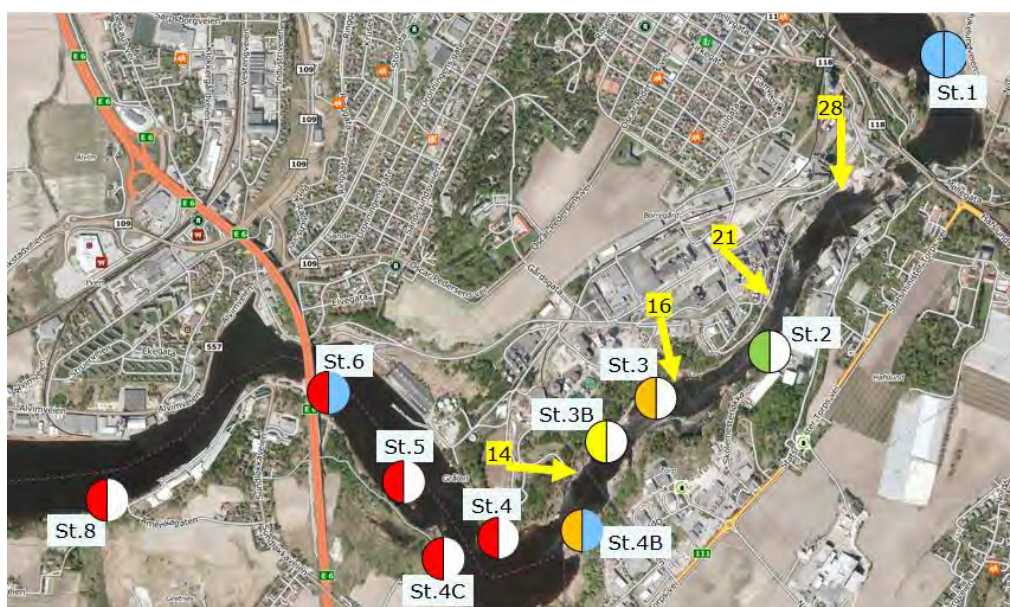
**Figur 26.** Oversikt over samlet økologisk og kjemisk tilstand for alle stasjoner. Sirklenes venstre halvdel: økologisk tilstand; høyre halvdel: kjemisk tilstand. Fargene følger kodene gitt i vannforskriften, der hvit betyr «ingen data».
