Undersøkelse av begroingsalger iht. vannforskriftens veiledere.

Nordre Fosen vannområde 2016.

Tittel Undersøkelse av begroingsalger iht. vannforskriftens veiledere. Nordre Fosen vannområde 2016.	Løpenummer 7115-2017	Dato 27.02.2017
Forfatter(e) Moe, Therese Fosholt	Fagområde Overvåking	Distribusjon Åpen
	Geografisk område Sør-Trøndelag	Utgitt av NIVA

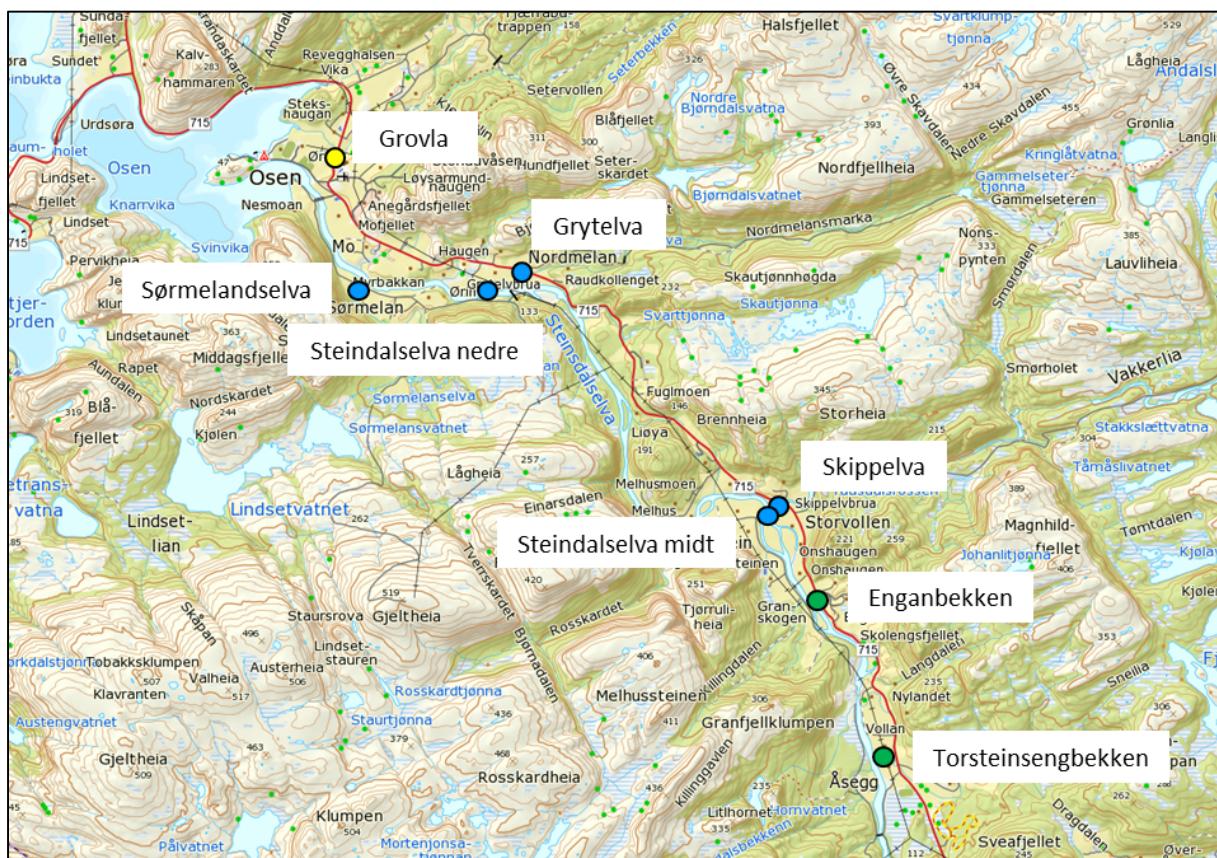
Figur 1. Kart over prøvetakingslokalitetene i Osen kommune i Nordre Fosen vannområde september 2016. De fargede sirklene markerer tilstandsklasse for eutrofiering i henhold til vannforskriften: Blå = svært god, grønn = god, gul = moderat. Kilde: Kartverket.

I Osen ble det prøvetatt to lokaliteter i hovedvassdraget Steindalselva: Steindalselva midtre (STEM) og Steindalselva nedre (STEN). Begge disse viste svært god økologisk tilstand med tanke på eutrofiering (**Figur 6**). Av sidebekkene til dette vassdraget var Torsteinengbekken (TORS) og Steindalselva ved Engan (STEE) (Enganbekken) i god økologisk tilstand, mens de resterende viste svært god tilstand. Den separate bekken Grovla i Steinsdalen var i moderat tilstand med tanke på eutrofiering.

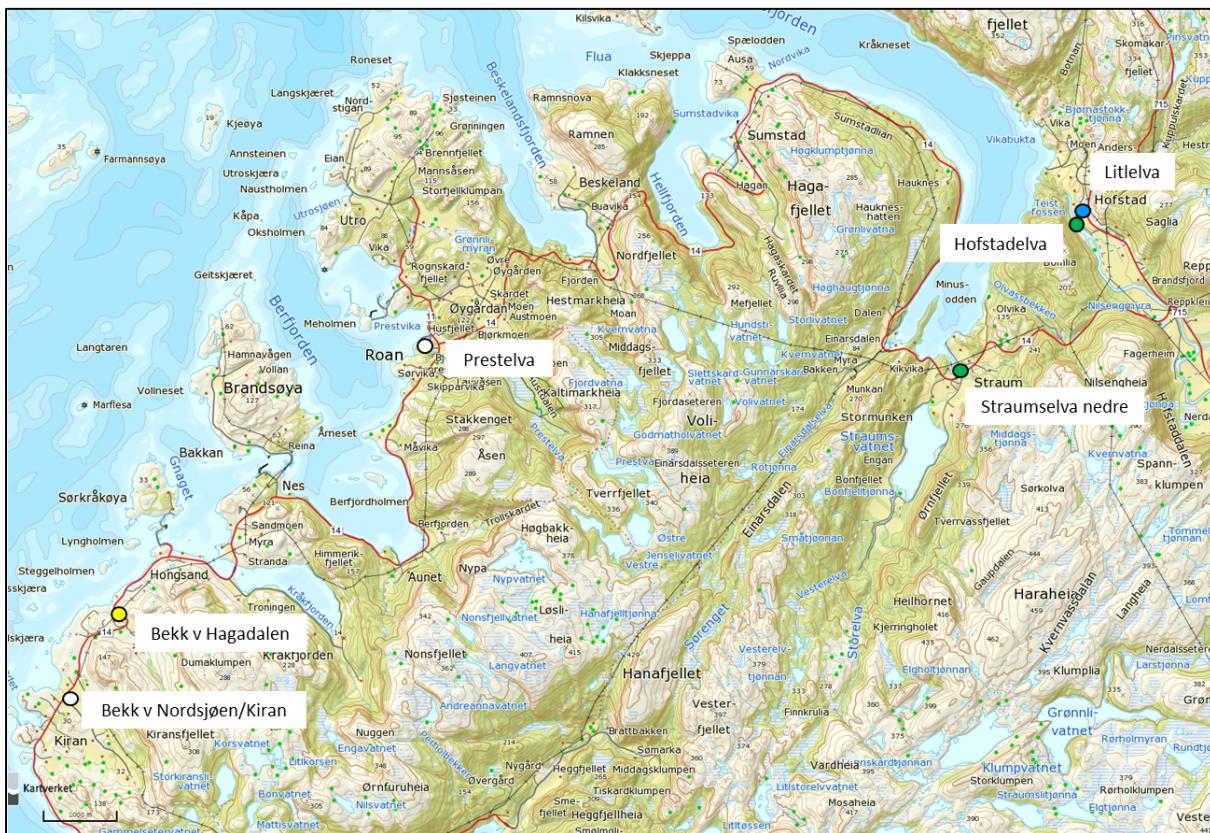
Figur 2. Kart over prøvetakingslokalitetene i Roan kommune i Nordre Fosen vannområde september 2016. De fargede sirklene markerer tilstandsklasse for eutrofiering i henhold til vannforskriften: Blå = svært god, grønn = god, gul = moderat, hvit markerer usikker klassifisering. Kilde: Kartverket.

I Roan var det ingen hovedvassdrag, og alle lokalitetene var separate bekker. I Prestelva (PRES) ble det observert marine begroingsalger på lokaliteten (*Uha* og *Blidingia*, se **Vedlegg 1**), så indeksberegningerne her anses som usikre. Lokaliteten bekk ved Kiran/Nordsjøen (NORD) lå helt nede i havkanten, og de målte Ca-verdiene indikerer at lokaliteten er saltvannspåvirket, så resultatene også for denne lokaliteten anses som usikre. Littlelv (LITL) viste svært god økologisk tilstand, mens Hofstadelva (HOFS) og nedre del av Straumselva (STRN) var i god tilstand (**Figur 6**). Bekken ved Hagadalen (HAGA) var i moderat økologisk tilstand.

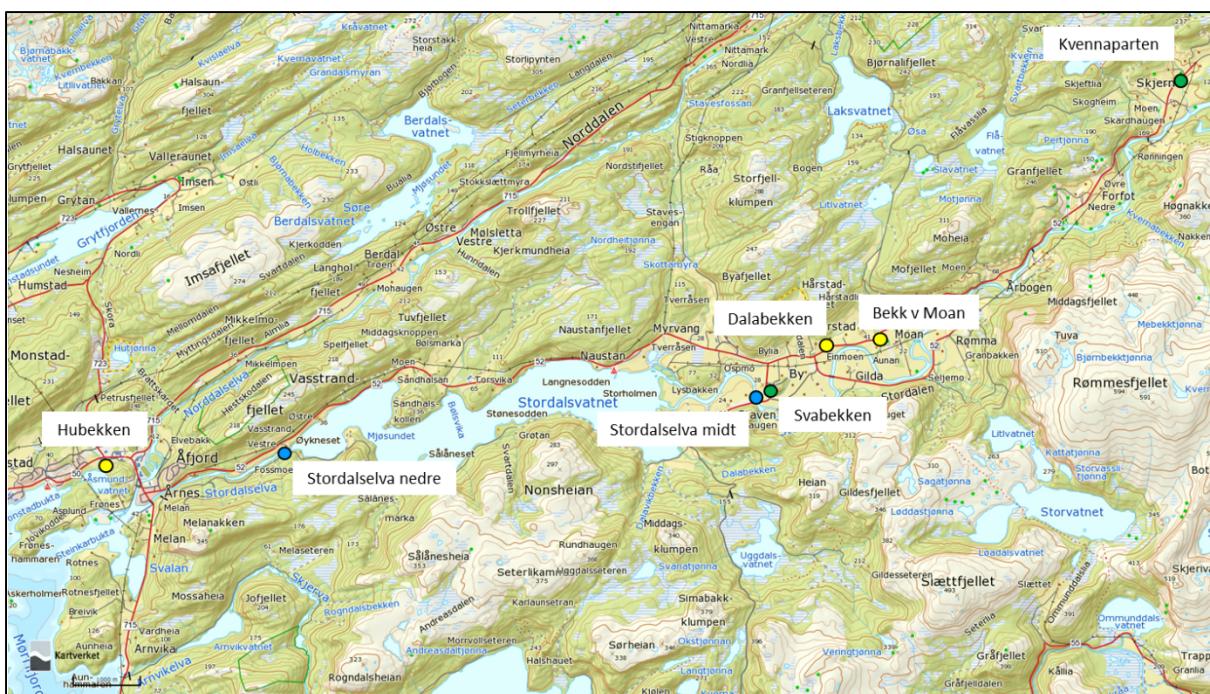
Figur 3. Kart over prøvetakingslokalitetene i Åfjord kommune i Nordre Fosen vannområde september 2016. De fargede sirklene markerer tilstandsklasse for eutrofiering i henhold til vannforskriften: Blå = svært god, grønn = god, gul = moderat. Kilde: Kartverket.

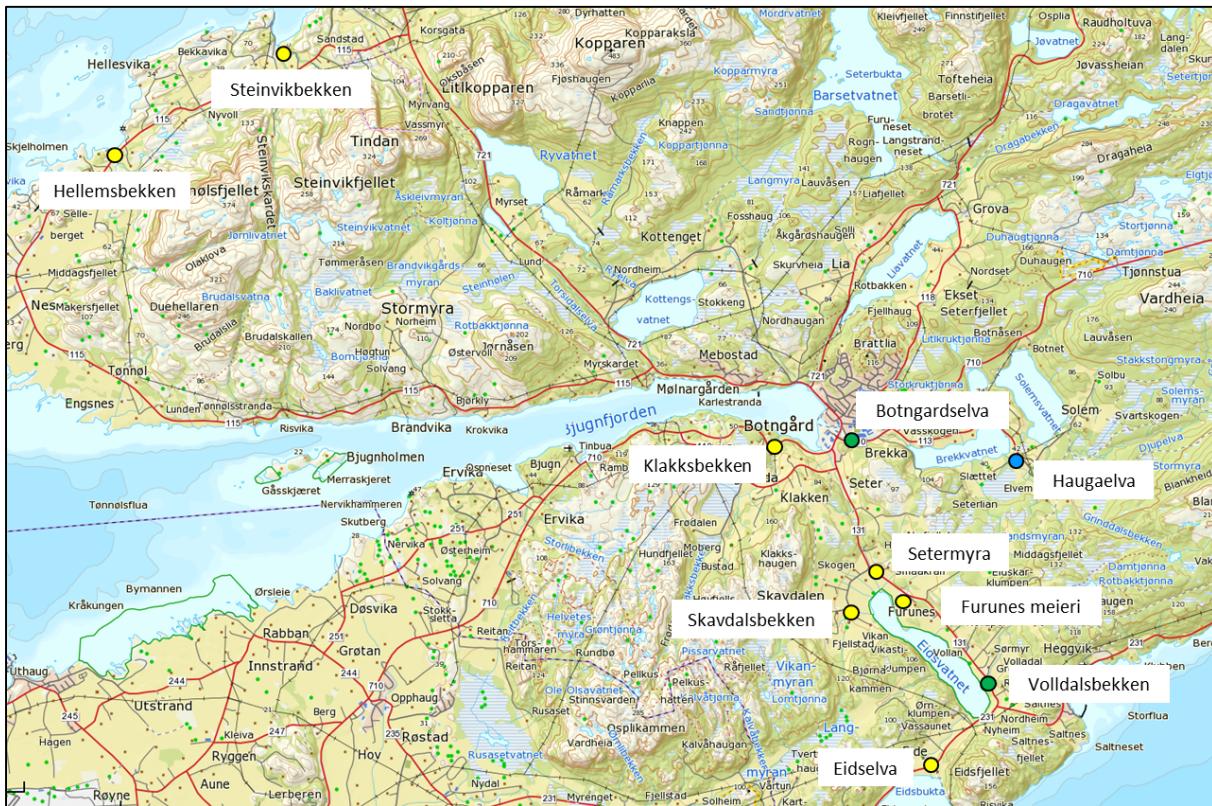
Figur 4. Kart over prøvetakingslokalitetene i Bjugn kommune i Nordre Fosen vannområde september 2016. De fargede sirklene markerer tilstandsklasse for eutrofiering i henhold til vannforskriften: Blå = svart god, grønn = god, gul = moderat. Kilde: Kartverket.

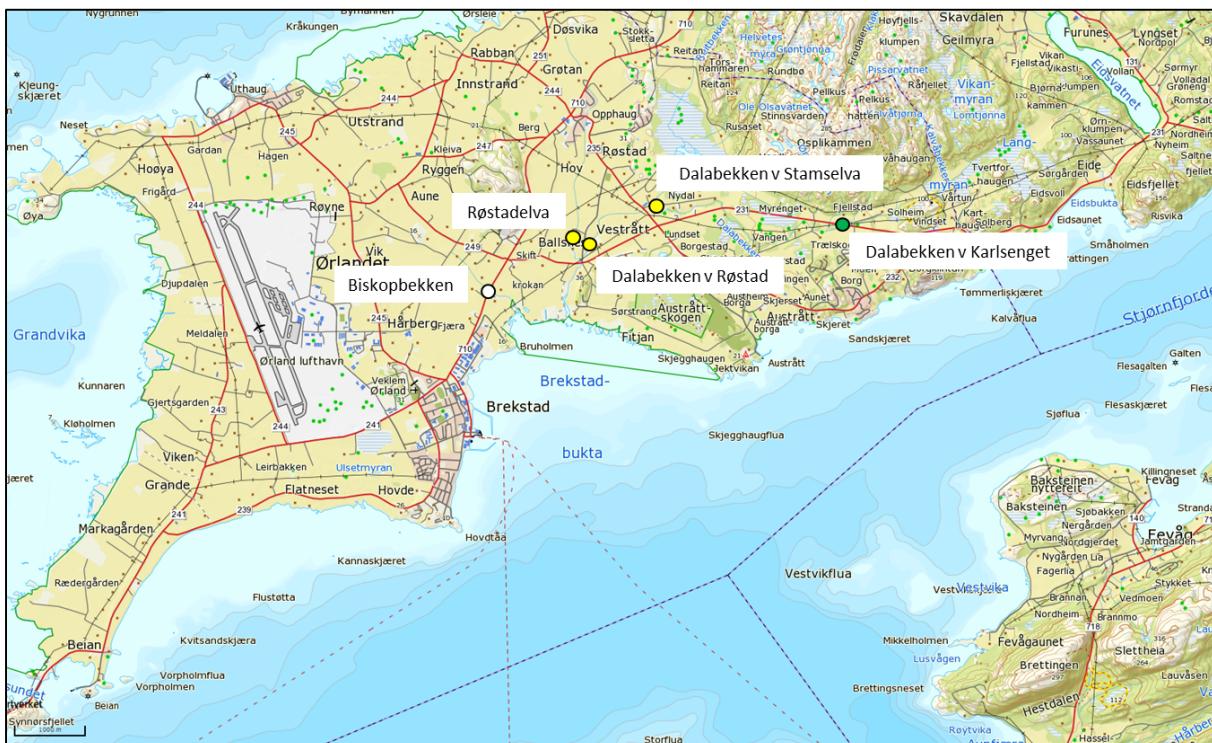
Figur 5. Kart over prøvetakingslokalitetene i Ørland kommune i Nordre Fosen vannområde september 2016. De fargede sirklene markerer tilstandsklasse for eutrofiering i henhold til vannforskriften: Grønn = god, gul = moderat, hvit markerer usikker klassifisering. Kilde: Kartverket.

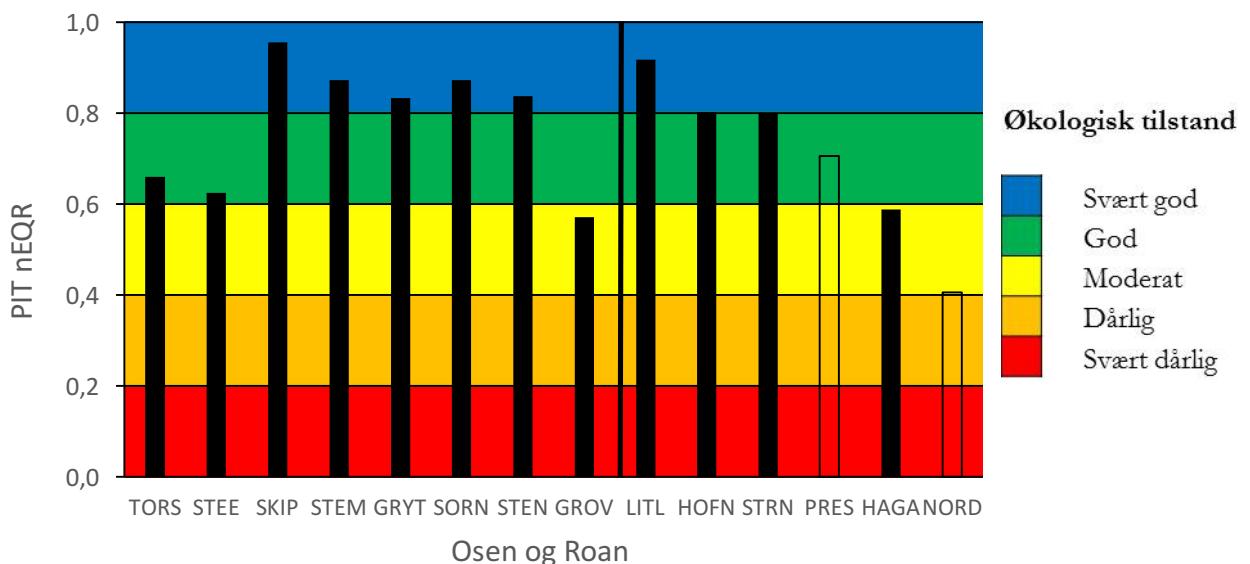
Figur 6. Beregnet nEQR for PIT for elver og bekker i Osen og Roan i 2016 (sort vertikal strek markerer skillet mellom de to kommunene). PIT er ikke utviklet for saltvannspåvirkede lokaliteter, så disse er markert med tomme søyler.

Alle lokaliteter ble tilstandsklassifisert basert på beregninger av eutrofieringsindeksen PIT, og resultatene er illustrert kommunevis i **Figur 6** (Osen og Roan), **Figur 7** (Åfjord) og **Figur 8** (Bjugn og Ørland). Utregnede verdier for PIT, EQR og nEQR finnes i **Vedlegg 3**, inkludert informasjon om Ca-konsentrasjoner og antall taksa og indikatortaksa som ble observert på hver lokalitet.

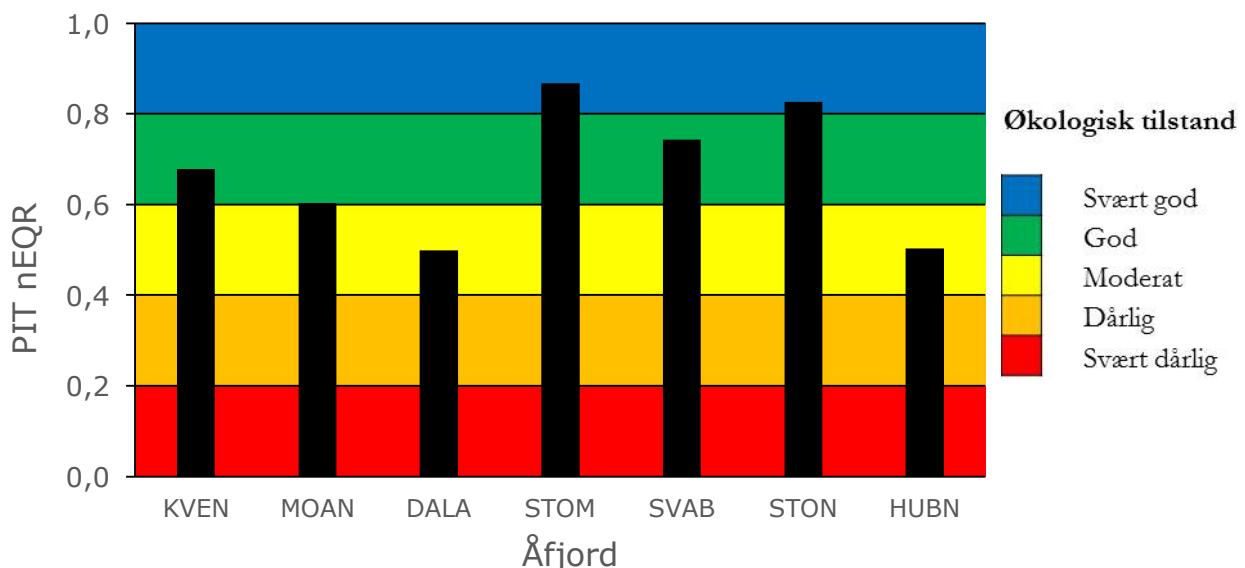
Figur 7. Beregnet nEQR for PIT for elver og bekker i Åfjord i 2016.

I Åfjord er Kvennaparten (KVEN), bekk ved Moan (MOAN) og Dalabekken (DALA) sidebekker som renner ut i Stordalselva oppstrøms lokaliteten Stordalselva midtre (STOM). Kvennaparten viser god

økologisk tilstand, mens bekk ved Moan og Dalabekken er i moderat tilstand (**Figur 7**). Stordalselva midtre havner i svært god økologisk tilstand. Nedstrøms Stordalselva midtre kommer sidebekkene Svabekken (SVAB) og Liabekken inn, men sistnevnte hadde for mye vann til at det var mulig å nå bunnen på prøvetakingstidspunktet, så den er ikke inkludert i resultatene. Nedstrøms Svabekken renner Stordalselva ut i Stordalsvatnet, og lokaliteten Stordalselva nedre (STON) ligger like nedstrøms utløpet av dette vannet. Svabekken viser god økologisk tilstand og Stordalselva nedre viser svært god økologisk tilstand. Hubekken (HUBN) er en separat bekk i Åfjord sentrum, som renner ut i Åsmundvatnet, og denne viste moderat tilstand med tanke på eutrofi.

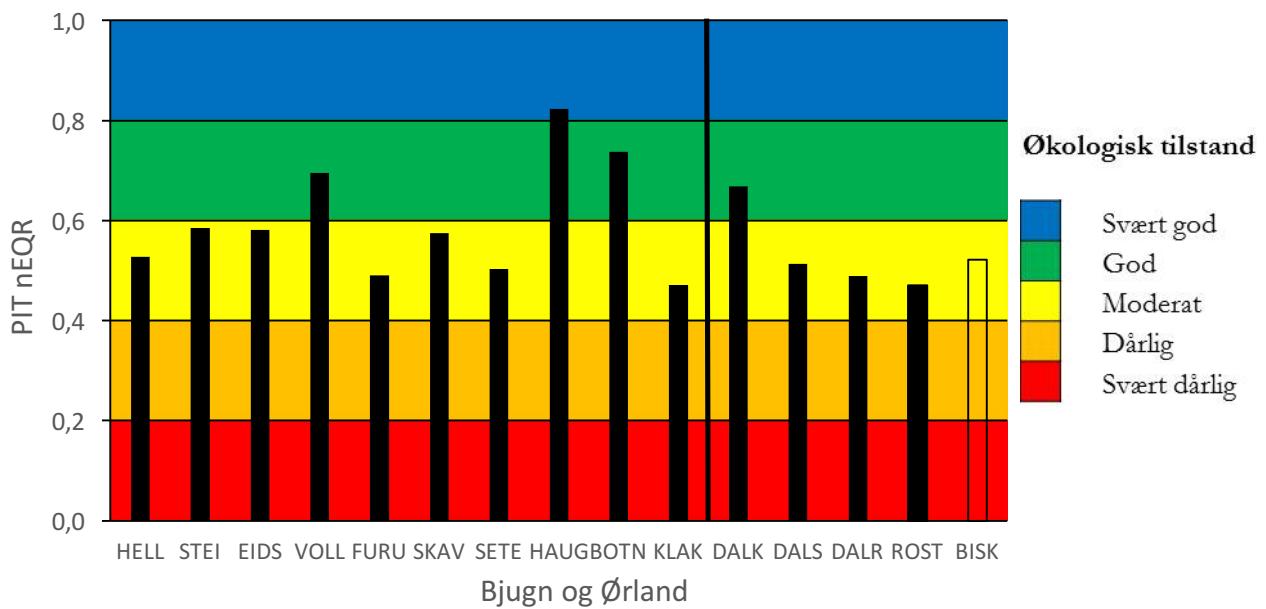
Figur 8. Beregnet nEQR for PIT for elver og bekker i Bjugn og Ørland i 2016 (sort vertikal strek markerer skillet mellom de to kommunene). PIT er ikke utviklet for saltvannspåvirkede lokaliteter, så disse er markert med tomme søyler.

I Bjugn ligger Haugaleva (HAUG) oppstrøms Botngardselva (BOTN). Her indikerer PIT en økt grad av eutrofiering nedover i vassdraget (**Figur 8**), med svært god tilstand i Haugaelva og god tilstand i Botngardselva. Av de resterende bekkene i Bjugn er det kun Volldalsbekken (VOLL) som havner i god tilstand, resten viste moderat tilstand (**Figur 8**). Volldalsbekken, Furunes (FURU), bekk ved Setermyra (SETE) og Skavdalsbekken (SKAV) er alle innløpsbekker til Eidsvatnet, som har utløp til havet via Eidselva (EIDS).

På Ørlandet er Dalabekken prøvetatt tre steder, og den blir mer eutrofert etter hvert som man kommer lengre nedstrøms i vassdraget; fra god tilstand ved Karlsengset (DALK) til moderat tilstand over samløp med Stamselva (DALS) og over samløp med Røstadelva (DALR) (**Figur 8**). Røstadbekken (ROST) er en sidebekk som går sammen med Dalabekken nedenfor stasjonen DALR, og denne var også i moderat tilstand. Biskopbekken (BISK) hadde høye Ca-verdier, og at lokaliteten var saltvannspåvirket ble bekreftet av funn av den marine slekten *Ulva*. Denne lokaliteten har derfor usikker beregning av tilstandsklasse.
