Undersøkelse av begroingsalger iht. vannforskriftens veiledere. Nordre Fosen vannområde 2016.

Tittel Undersøkelse av begroingsalger iht. vannforskriftens veiledere. Nordre Fosen vannområde 2016.	Løpenummer 7115-2017	Dato 27.02.2017
Forfatter(e) Moe, Therese Fosholt	Fagområde Overvåking	Distribusjon Åpen
	Geografisk område Sør-Trøndelag	Utgitt av NIVA

**Undersøkelse av begroingsalger iht.
vannforskriftens veiledere.
Nordre Fosen vannområde 2016**

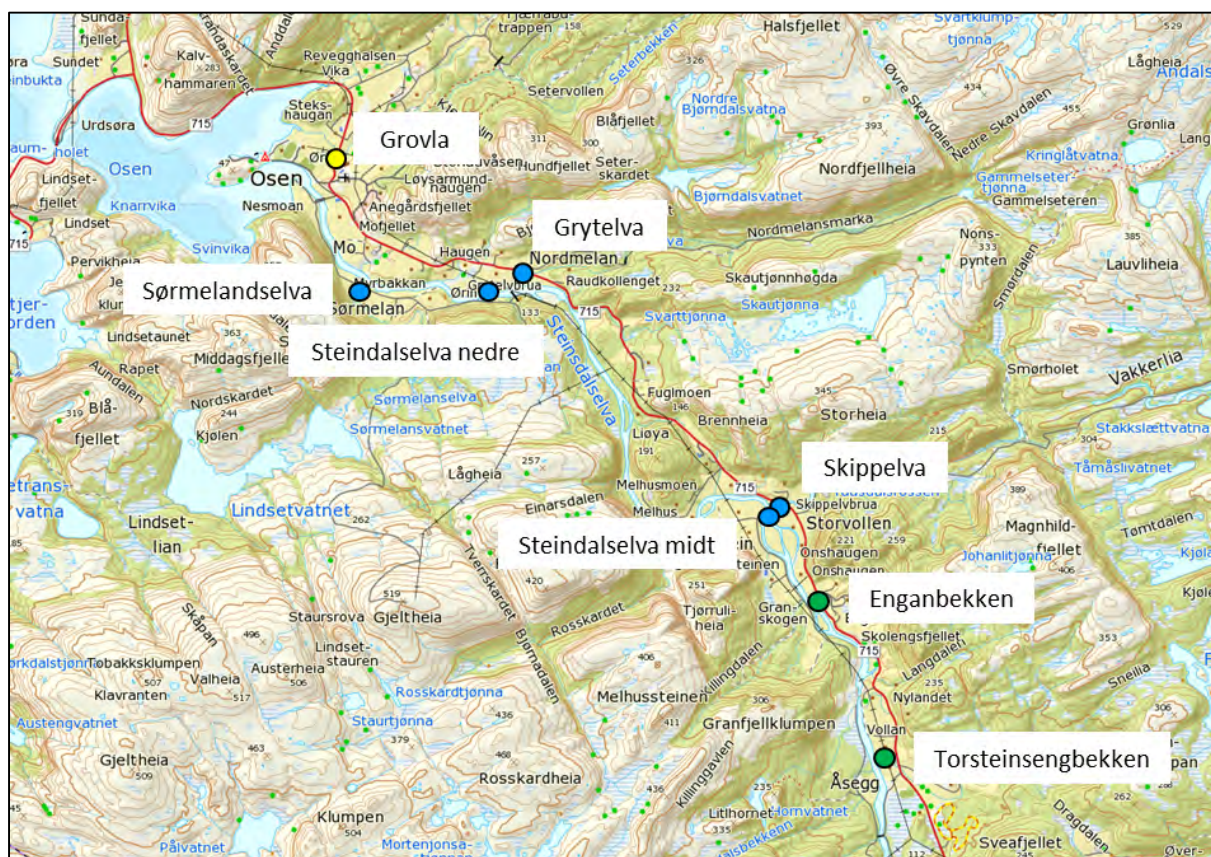
Figur 1. Kart over prøvetakingslokalitetene i Osen kommune i Nordre Fosen vannområde september 2016. De fargede sirklene markerer tilstandsklasse for eutrofiering i henhold til vannforskriften: Blå = svært god, grønn = god, gul = moderat. Kilde: Kartverket.

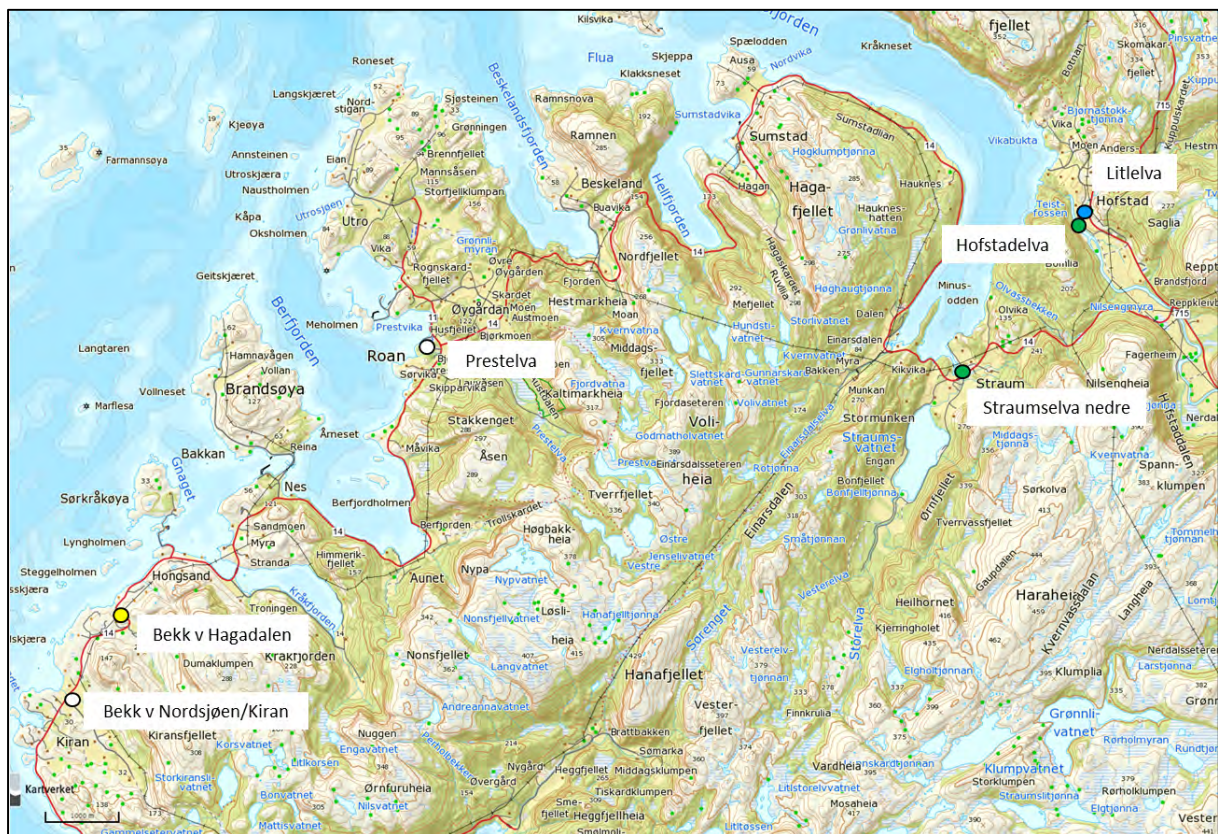
Figur 2. Kart over prøvetakingslokalitetene i Roan kommune i Nordre Fosen vannområde september 2016. De fargede sirklene markerer tilstandsklasse for eutrofiering i henhold til vannforskriften: Blå = svært god, grønn = god, gul = moderat, hvit markerer usikker klassifisering. Kilde: Kartverket.

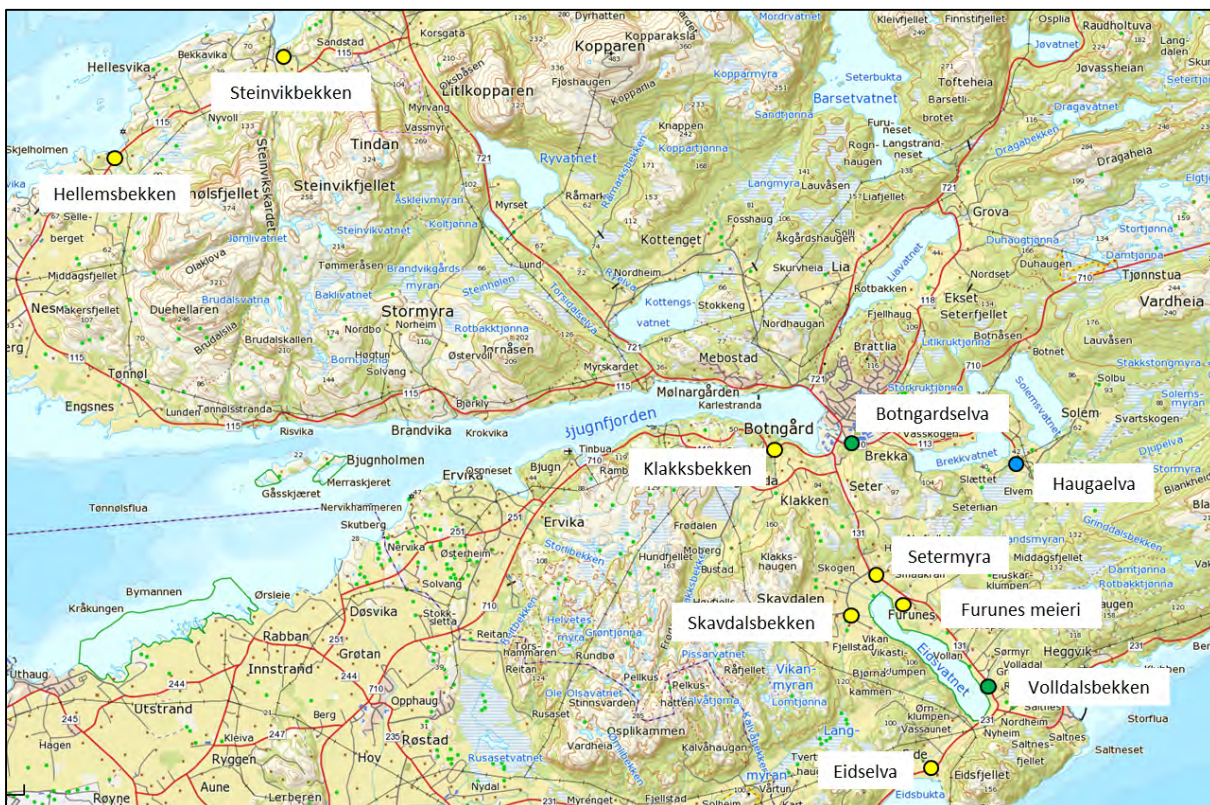
Figur 4. Kart over prøvetakingslokalitetene i Bjugn kommune i Nordre Fosen vannområde september 2016. De fargede sirklene markerer tilstandsklasse for eutrofiering i henhold til vannforskriften: Blå = svært god, grønn = god, gul = moderat. Kilde: Kartverket.

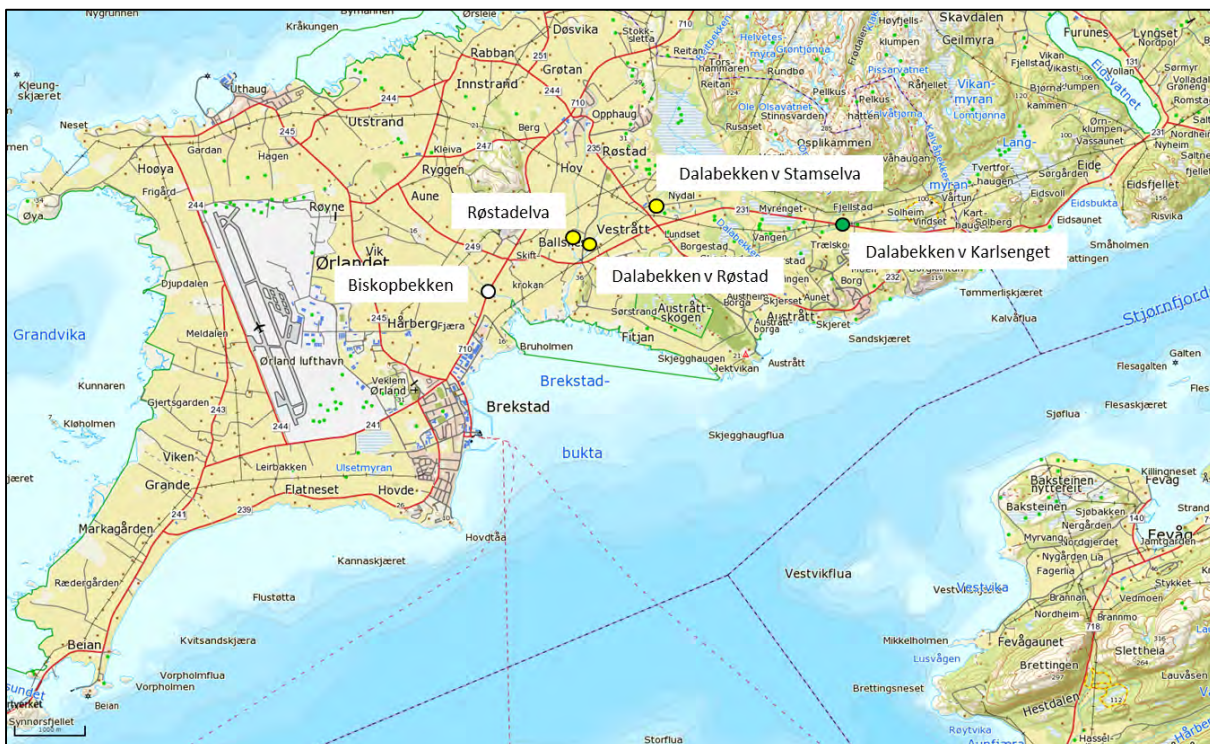
Figur 5. Kart over prøvetakingslokalitetene i Ørland kommune i Nordre Fosen vannområde september 2016. De fargede sirklene markerer tilstandsklasse for eutrofiering i henhold til vannforskriften: Grønn = god, gul = moderat, hvit markerer usikker klassifisering. Kilde: Kartverket.

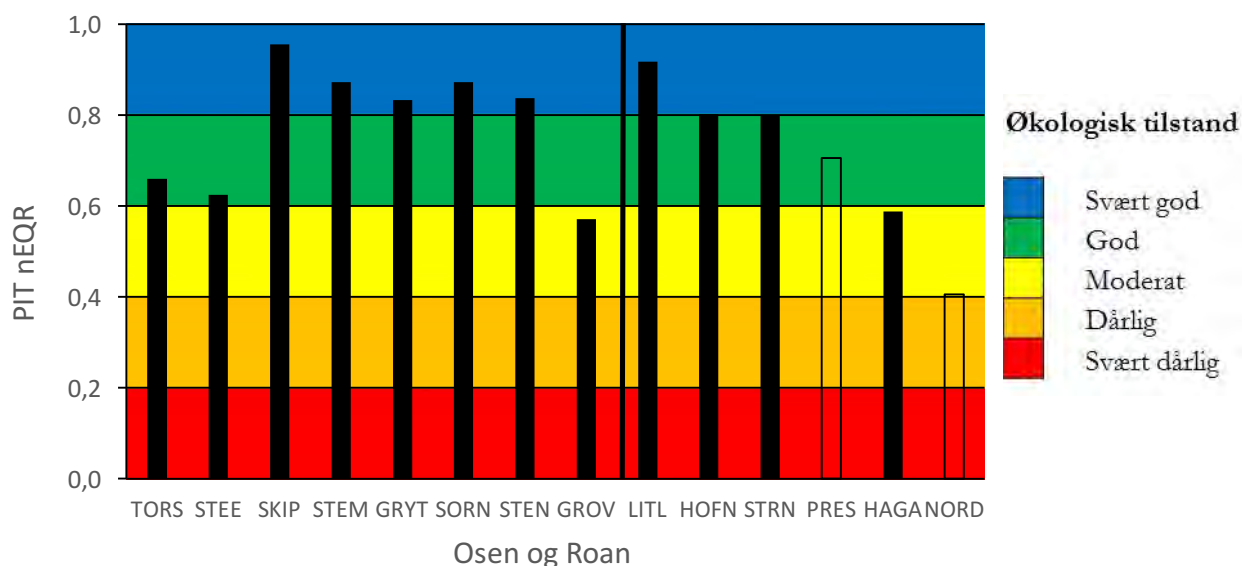
Figur 6. Beregnet nEQR for PIT for elver og bekker i Osen og Roan i 2016 (sort vertikal strek markerer skillet mellom de to kommunene). PIT er ikke utviklet for saltvannspåvirkede lokaliteter, så disse er markert med tomme søyler.

Alle lokaliteter ble tilstandsklassifisert basert på beregninger av eutrofieringsindeksen PIT, og resultatene er illustrert kommunevis i **Figur 6** (Osen og Roan), **Figur 7** (Åfjord) og **Figur 8** (Bjugn og Ørland). Utregnede verdier for PIT, EQR og nEQR finnes i **Vedlegg 3**, inkludert informasjon om Ca-konsentrasjoner og antall taksa og indikatortaksa som ble observert på hver lokalitet.

I Osen ble det prøvetatt to lokaliteter i hovedvassdraget Steindalselva: Steindalselva midtre (STEM) og Steindalselva nedre (STEN). Begge disse viste svært god økologisk tilstand med tanke på eutrofiering (**Figur 6**). Av sidebekkene til dette vassdraget var Torsteinengbekken (TORS) og Steindalselva ved Engan (STEE) (Enganbekken) i god økologisk tilstand, mens de resterende viste svært god tilstand. Den separate bekken Grovla i Steinsdalen var i moderat tilstand med tanke på eutrofiering.

I Roan var det ingen hovedvassdrag, og alle lokalitetene var separate bekker. I Prestelva (PRES) ble det observert marine begroingsalger på lokaliteten (*Uha* og *Blidingia*, se **Vedlegg 1**), så indeksberegningene her anses som usikre. Lokaliteten bekk ved Kiran/Nordsjøen (NORD) lå helt nede i havkanten, og de målte Ca-verdiene indikerer at lokaliteten er saltvannspåvirket, så resultatene også for denne lokaliteten anses som usikre. Litlelva (LITL) viste svært god økologisk tilstand, mens Hofstadelva (HOFS) og nedre del av Straumselva (STRN) var i god tilstand (**Figur 6**). Bekken ved Hagadalen (HAGA) var i moderat økologisk tilstand.

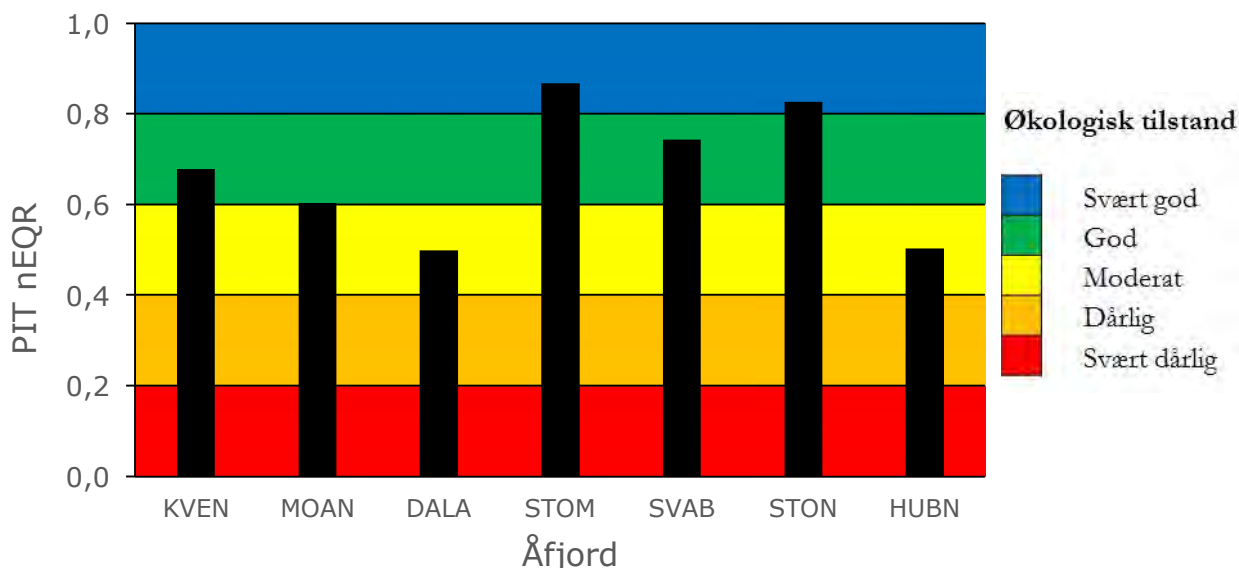
Figur 7. Beregnet nEQR for PIT for elver og bekker i Åfjord i 2016.

I Åfjord er Kvennaparten (KVEN), bekk ved Moan (MOAN) og Dalabekken (DALA) sidebekker som renner ut i Stordalselva oppstrøms lokaliteten Steindalselva midtre (STOM). Kvennaparten viser god

økologisk tilstand, mens bekk ved Moan og Dalabekken er i moderat tilstand (**Figur 7**). Stordalselva midtre havner i svært god økologisk tilstand. Nedstrøms Stordalselva midtre kommer sidebekkene Svabekken (SVAB) og Liabekken inn, men sistnevnte hadde for mye vann til at det var mulig å nå bunnen på prøvetakingstidspunktet, så den er ikke inkludert i resultatene. Nedstrøms Svabekken renner Stordalselva ut i Stordalsvatnet, og lokaliteten Stordalselva nedre (STON) ligger like nedstrøms utløpet av dette vannet. Svabekken viser god økologisk tilstand og Stordalselva nedre viser svært god økologisk tilstand. Hubekken (HUBN) er en separat bekk i Åfjord sentrum, som renner ut i Åsmundvatnet, og denne viste moderat tilstand med tanke på eutrofi.
