# Segeråga Rødøy kommune

## Undersøkelser av vannkjemi og biologi

Tittel Segeråga Rødøy kommune – undersøkelser av vannkjemi og biologi	Løpenr. (for bestilling) 7014-2016	Dato 02. 05. 2016
	Prosjektnr. Undernr. 15369	Sider Pris 42
Forfatter(e) Karl Jan Aanes Morten Andre Bergan (NINA)	Fagområde Ferskvannøkologi	Distribusjon Åpen
	Geografisk område Nordland	Trykket NIVA

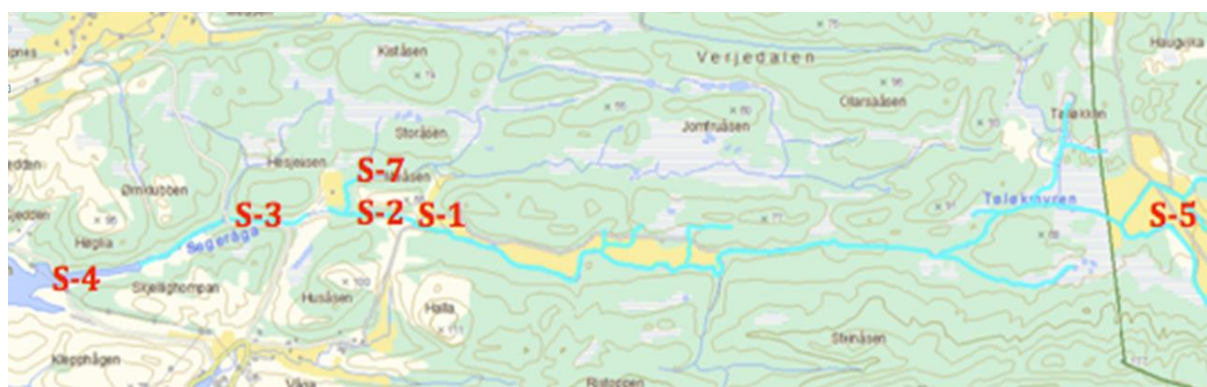
**Figur 2B.** Kartskisse av vassdraget med stasjoner for vannprøver i 2014

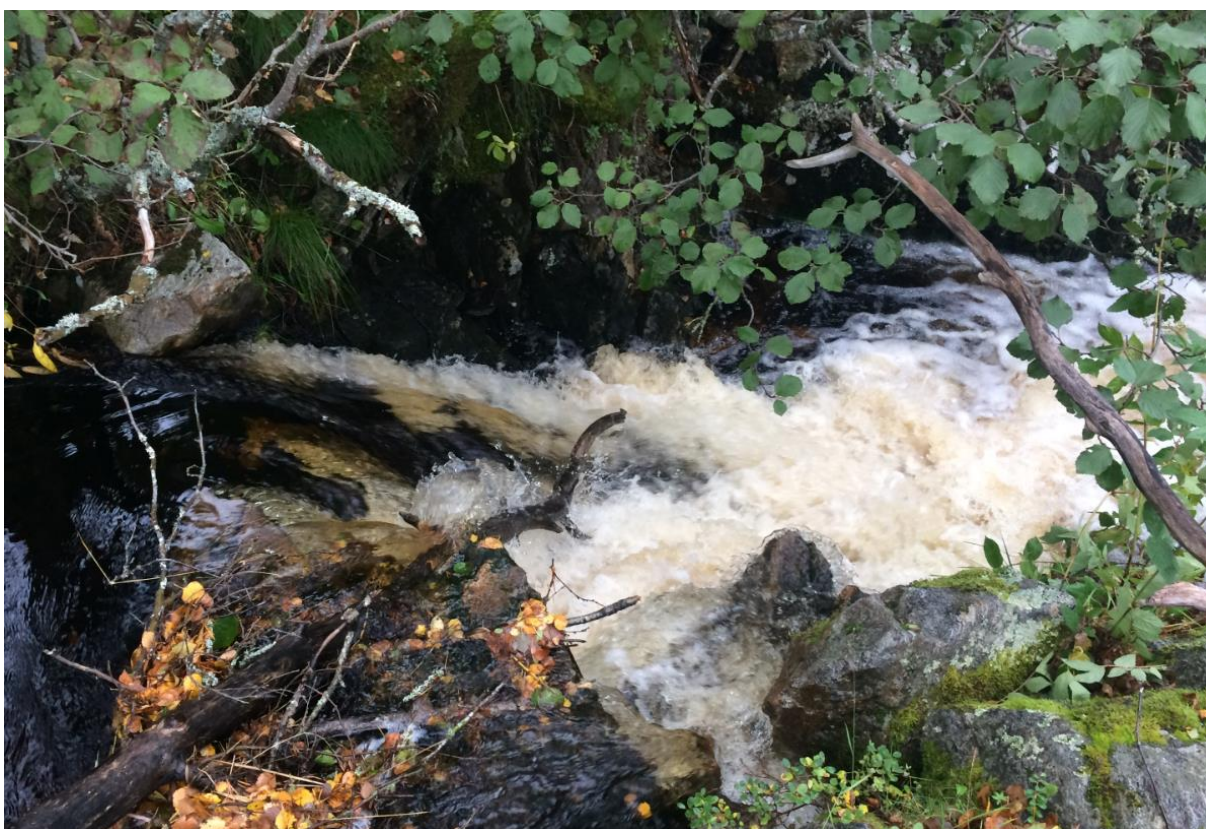
**Figur 2.** Stort fall og høydesprang i tilsigsbekk ved Åsmoa gir antatt vandringsstopp for sjøvandrende laksefisk.

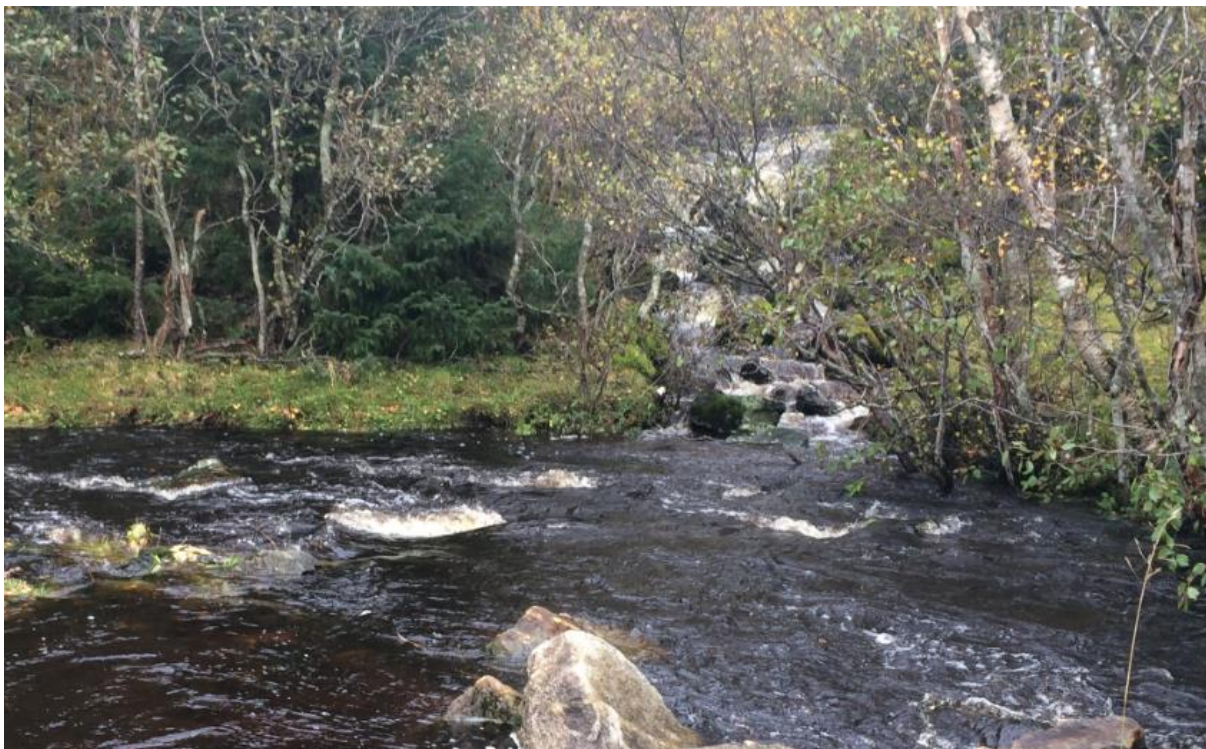
**Figur 3.** Markert fossesprang og bratt gradient før munning i bekk fra Stormyra.

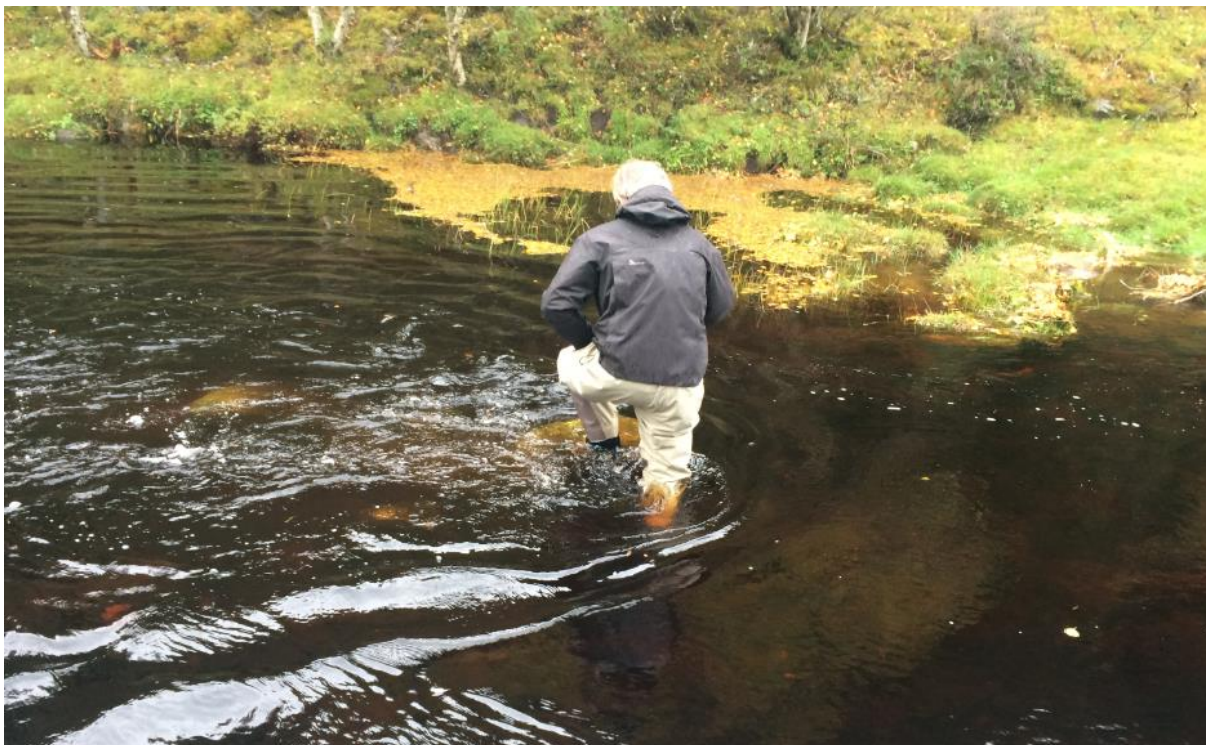
**Figur 5.** Spredt storstein og vanddyb rundt 0,5-1 meter i lonepartiene av Segerågas nedre/midtre del.

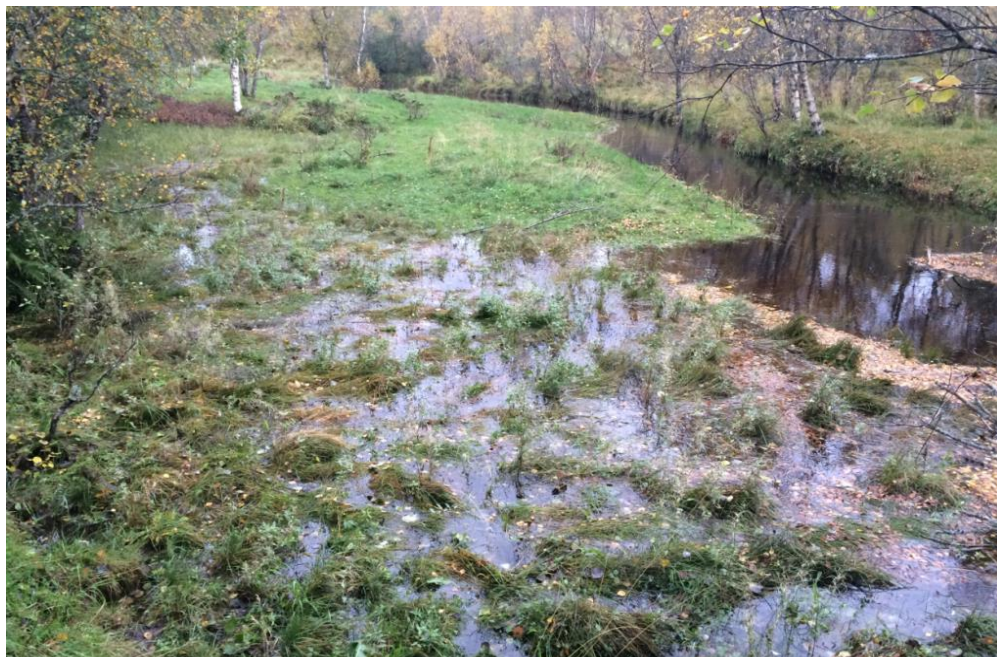
En markant sedimentering og tilslamming av elvebunnen med sand og finstoff registreres i hele den anadrome strekningen av Segeråga, og er spesielt fremtredende i bassengene og i kulper/områder der hastigheten på vannet er moderat/rolig. Trolig har både inn- og utløpsområder, som tidligere har vært svært gode gyte-områder, nå fått redusert denne viktige funksjonen vesentlig som følge av avsetning av sand oppå substratet. Sandtilførslene har dessuten delvis fylt igjen og redusert vanddypet i flere opprinnelig dypere kulper, og en kan se gjensnøring av lonepartier i elven (Figur 21). Tetting av hulrom

mellom elvegrus og stein i elvas tverrsnitt har også gitt redusert skjulkapasitet. I sum har økt tilførsel av sand som følge av menneskeskapte endringer i nedbørfeltet redusert elvas totale produksjon av sjørret.

**Figur 21.** Tidligere lonepartier/sakteflytende områder er i dag gjenøret av sand som er blitt begrodd av vegetasjon.

Våre anbefalinger til avbøtende tiltak innebærer derfor å redusere eller stoppe tilførselen av sand til vassdraget, gjennom ulike tiltak i dyrkingsområdene inntil elva, der det i dag er erosjonssår og der det er erosjonsproblemer pga. dyretråkk i områder ned til elvebredden. Videre anbefales det å gjennomføre tiltak for å styrke vassdragets kvalitet på både gyte- og oppvekstområder.

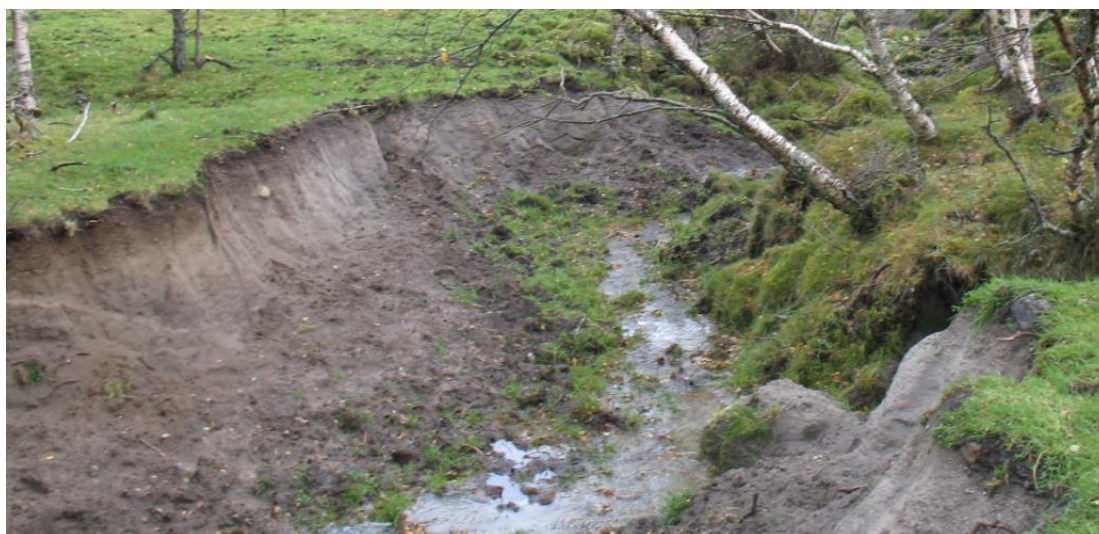
Tilførselen av sand til Segeråga har skjedd hovedsakelig som en følge av inngrep i øvre del av nedbørfeltet til elva. Store myrområder i øvre del av elva er punktert, drenert og grøftet ut, og dette har ført til store lekkasjer (via grøftekanaler, se Figur 25) av sandpartikler fra et opprinnelig mer stabilt og lite erosjonspreget del av nedbørfeltet som var dominert av skog og myr. Noe utrasing, graving i mindre bekker i beiteområder langs Segeråga og påfølgende erosjon forekommer også i nedre del av vassdraget særlig i forbindelse med intense og store nedbørmengder. Dette kan ha økt i omfang som følge av tråkk og beiting av kveg ned til elva (Figur 22 og 23).

**Figur 22.** Erosjon og stor uttransport av sand i nedre del av Segeråga, på arealer som benyttes om beiteområder av husdyr.

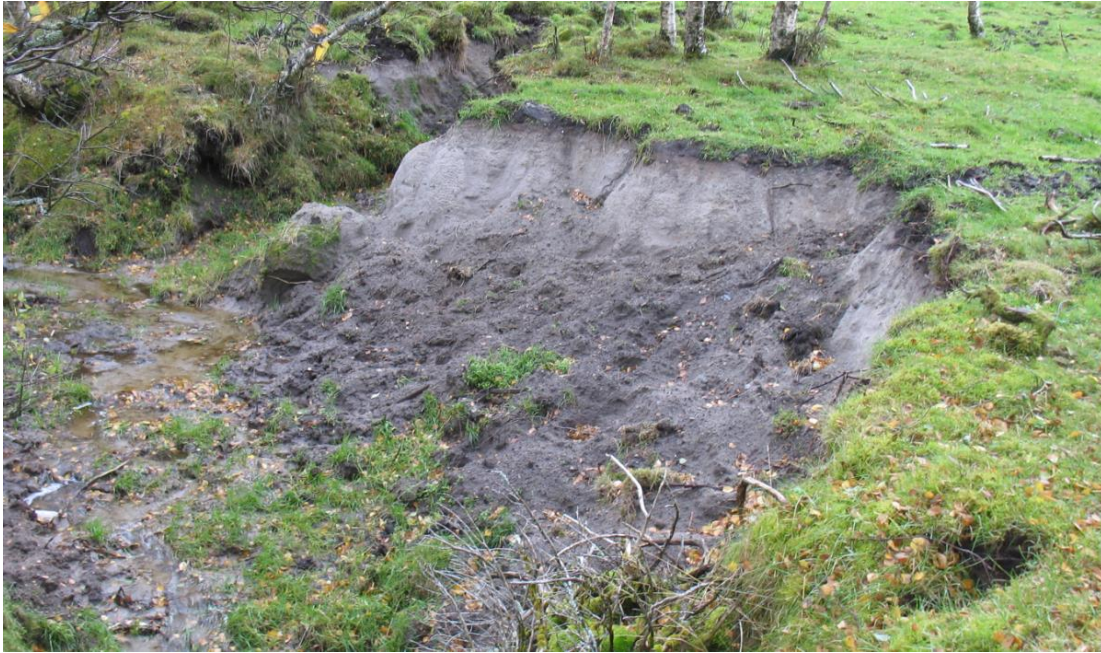
**Figur 23.** Erosjon og lekkasjer av sand i nedre del av Segeråga, på partier som benyttes om beiteområder av husdyr.

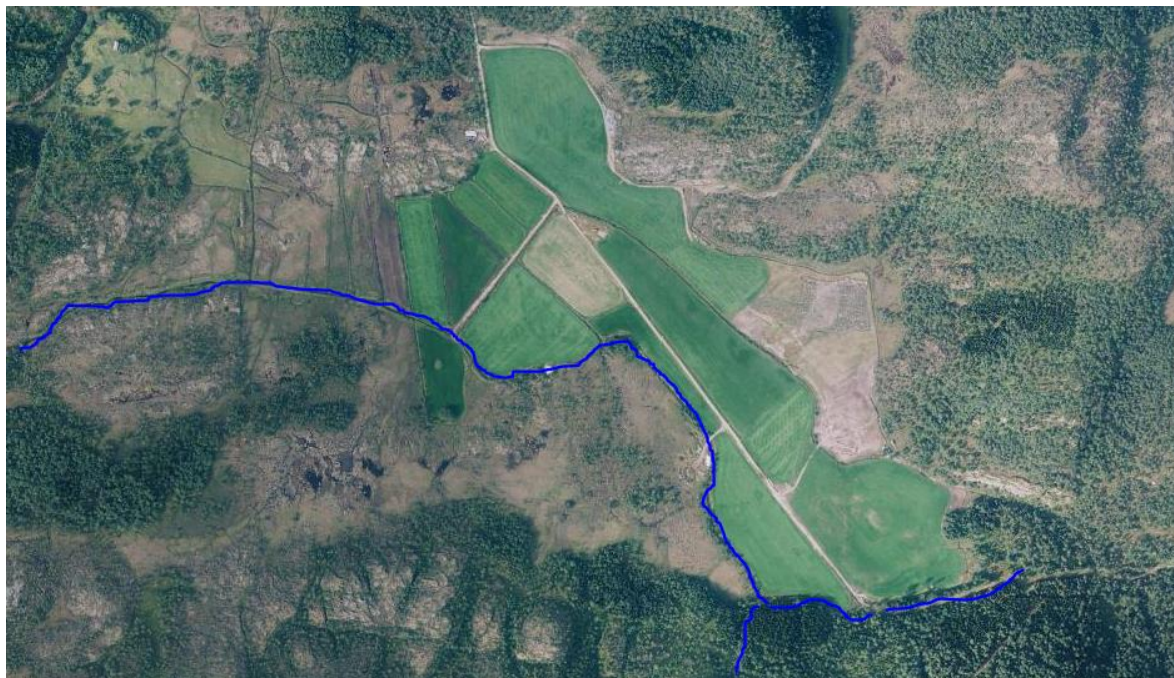
**Figur 24.** Drenering og oppdyrking av Tøløkmyrene i øvre del av nedbørsfeltet har ført til en markant økt tilførsel og transport av sand til Segeråga. Flyfoto fra 2013 (<http://kart.finn.no/>).

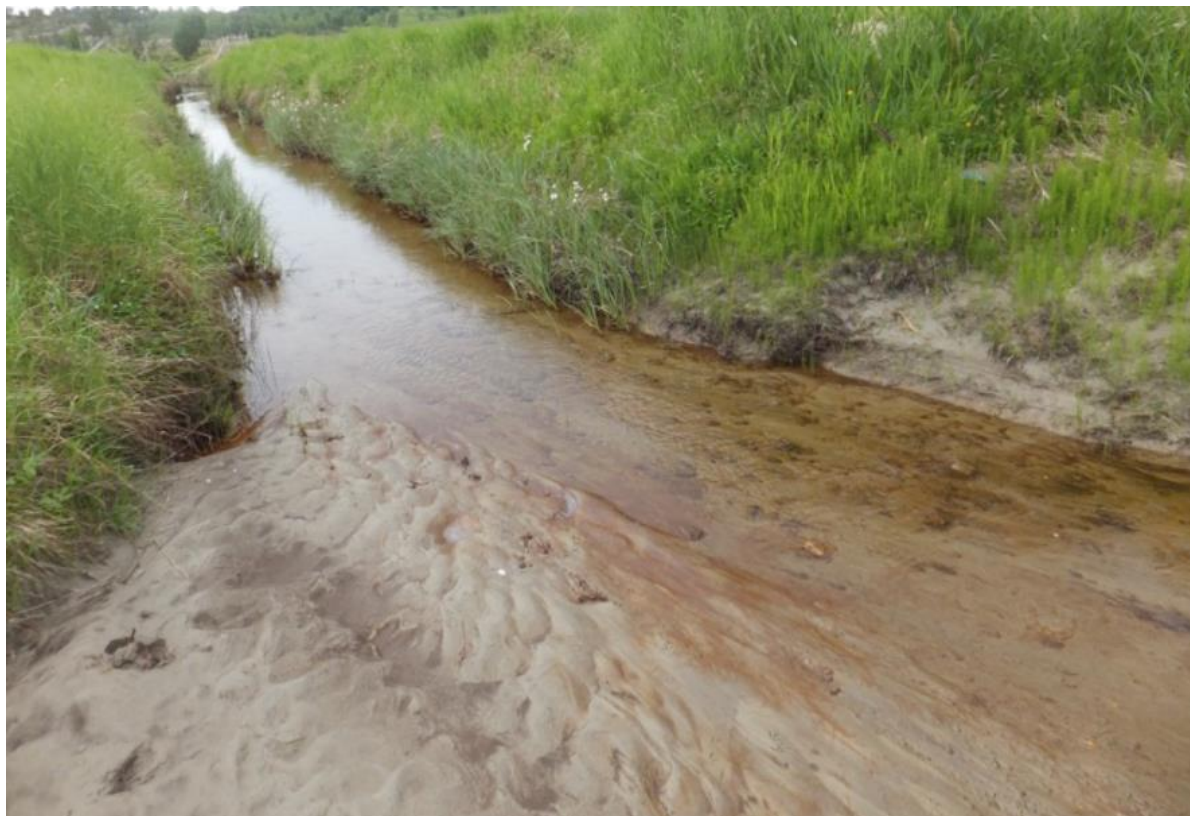
**Figur 25.** Bilde hentet fra Vassdal (2013). Grøft fra dyrkningsområde vist i figur 19 tilfører store mengder finpartikulært uorganisk materiale til Segeråga.

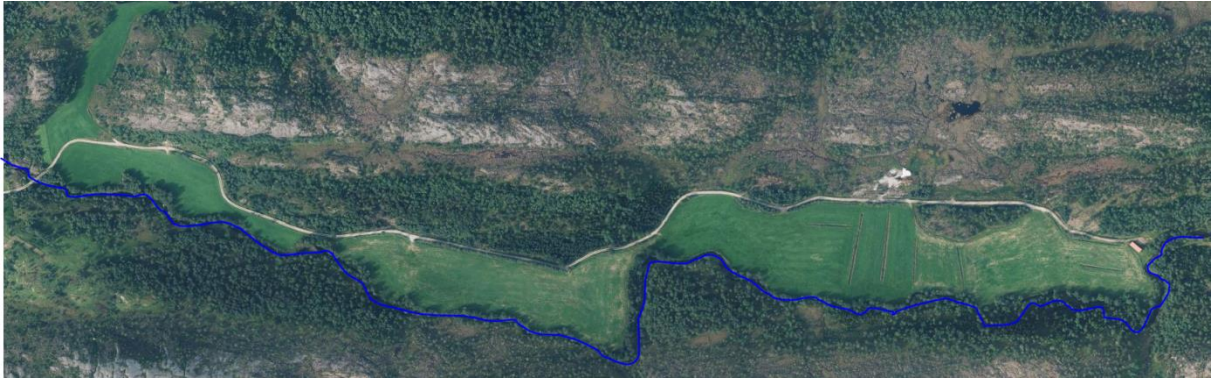
**Figur 26.** Oppdyrking av skog- og myrområder ved Dyrbeinåsen kan ha medført økt tilførsel og transport av sand til Segeråga. Flyfoto fra 2013 (<http://kart.finn.no/>).

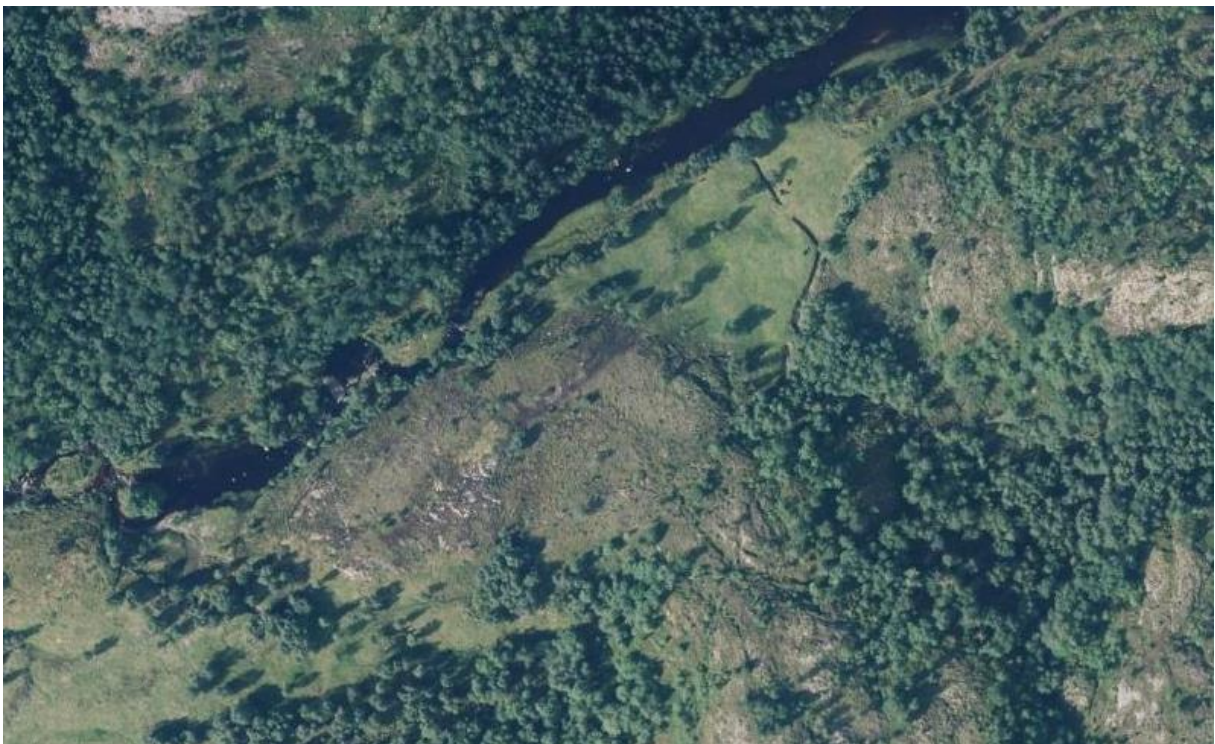
**Figur 6.** Husdyrhold, beiting og tråkk i nedre del gir økt erosjon og tilførsel av sand til nedre del av Segeråga. Flyfoto fra 2013 (<http://kart.finn.no/>).
