# Makrovegetasjon i Veslefjorden, Usteåne

Fagrappport

Tittel Makrovegetasjon i Veslefjorden, Usteåne	Løpenummer 7116-2017	Dato 9.2.2017
Forfatter(e) Marit Mjelde	Fagområde Ferskvannsbiologi	Distribusjon
	Geografisk område Buskerud	Utgitt av NIVA

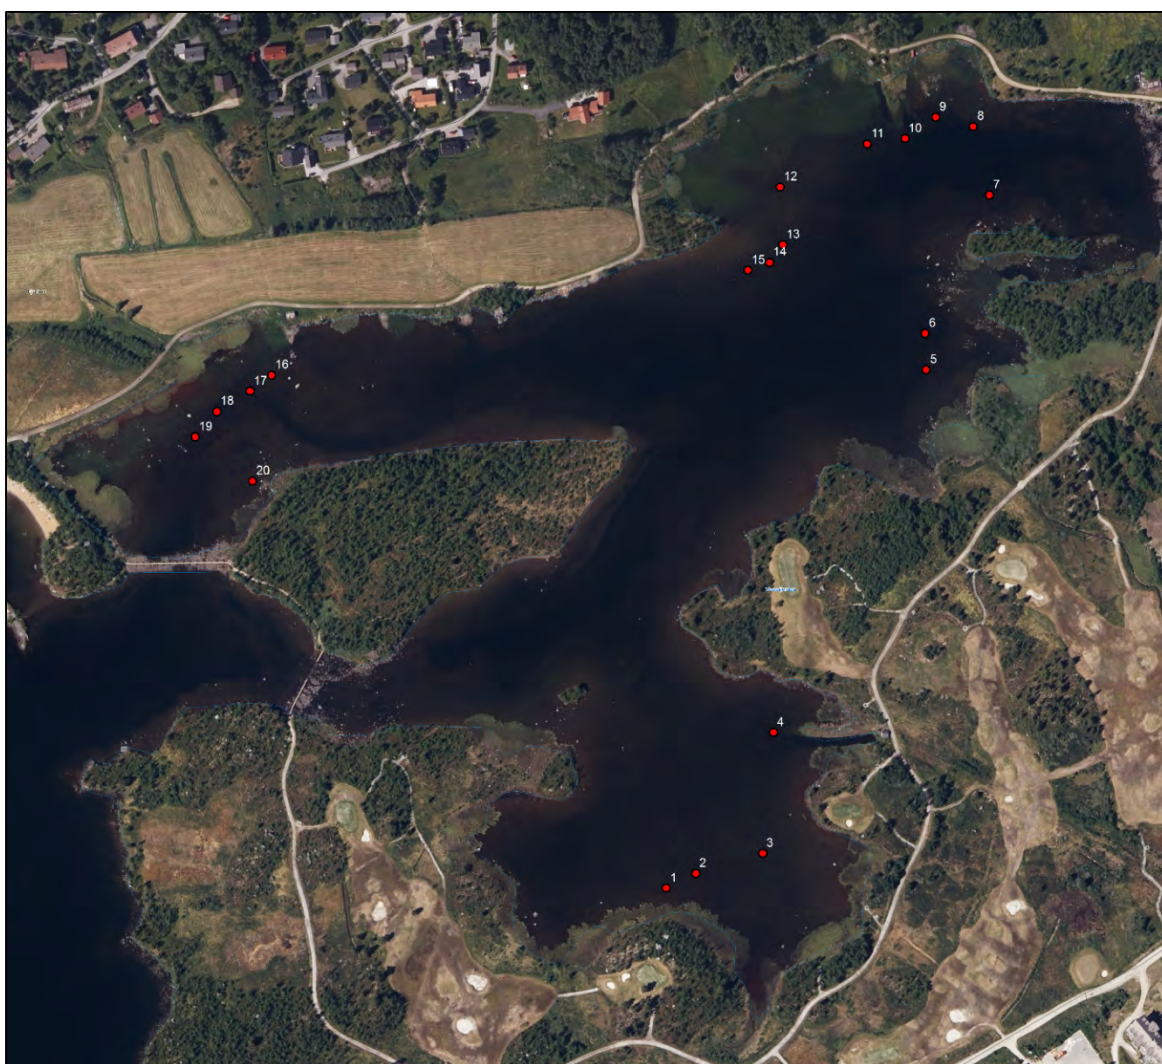
**Figur 5.** Oversiktsbilde av Veslefjorden. Røde punkter angir ytre grenser for bestander av elvesnelle (*Equisetum fluviatile*) 27. juli 2016. Flybildet er tatt 27.9.2013 (Kilde: [www.norgebilder.no](http://www.norgebilder.no)). Bilder fra delområder er vist i vedlegg. Vannføringen ved registreringene 27. juli 2016 var 1,17 m<sup>3</sup>/s og 0,47 m<sup>3</sup>/s ved fotograferingstidspunktet i 2013.

Ytre grenser for de viktigste elvesnelle-bestandene 27. juli 2016 (røde punkt i figur 5) antyder en ekspansjon av arten i forhold til 2013 (bakgrunnsbildet i figuren), alternativt at bestandene tidligere var så spredte at de ikke synes så godt på flybildene. Mulig ulik vannstand mellom de to periodene gjør det også vanskelig å vurdere størrelsen på tilgroingen.

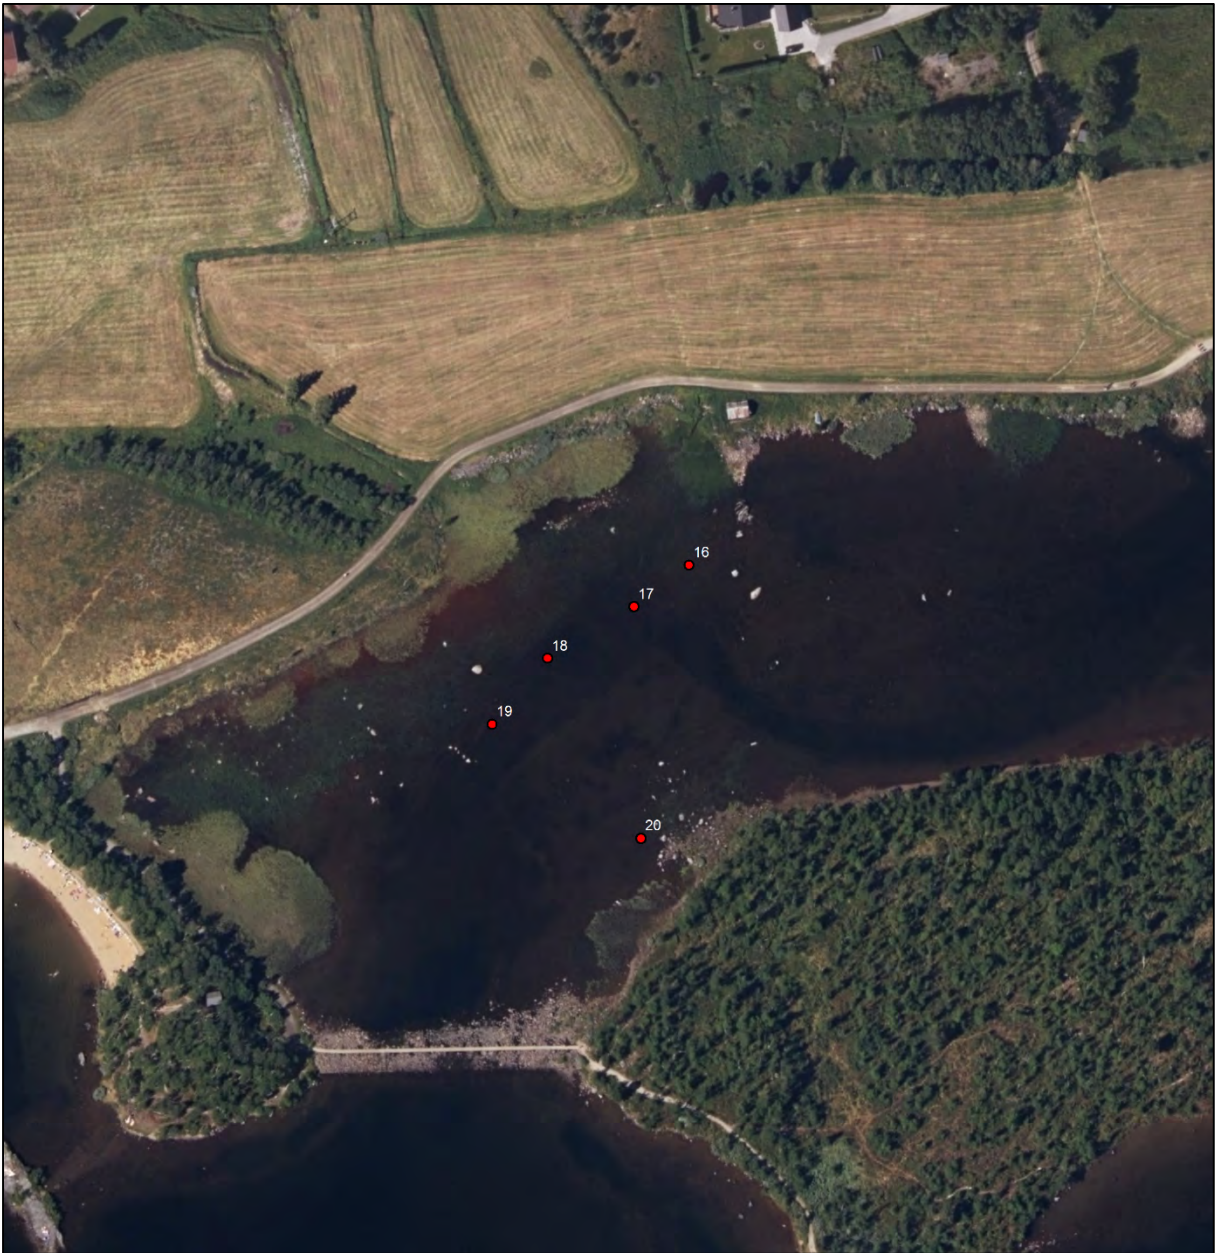
Figur A1. Nordvestre del av Veslefjorden. Røde punkter angir ytre grenser for bestander av elvsnelle (*Equisetum fluviatile*) 27. juli 2016. Bakgrunnen er flybilder tatt 27.9.2013, hentet fra [www.norgeibilder.no](http://www.norgeibilder.no).

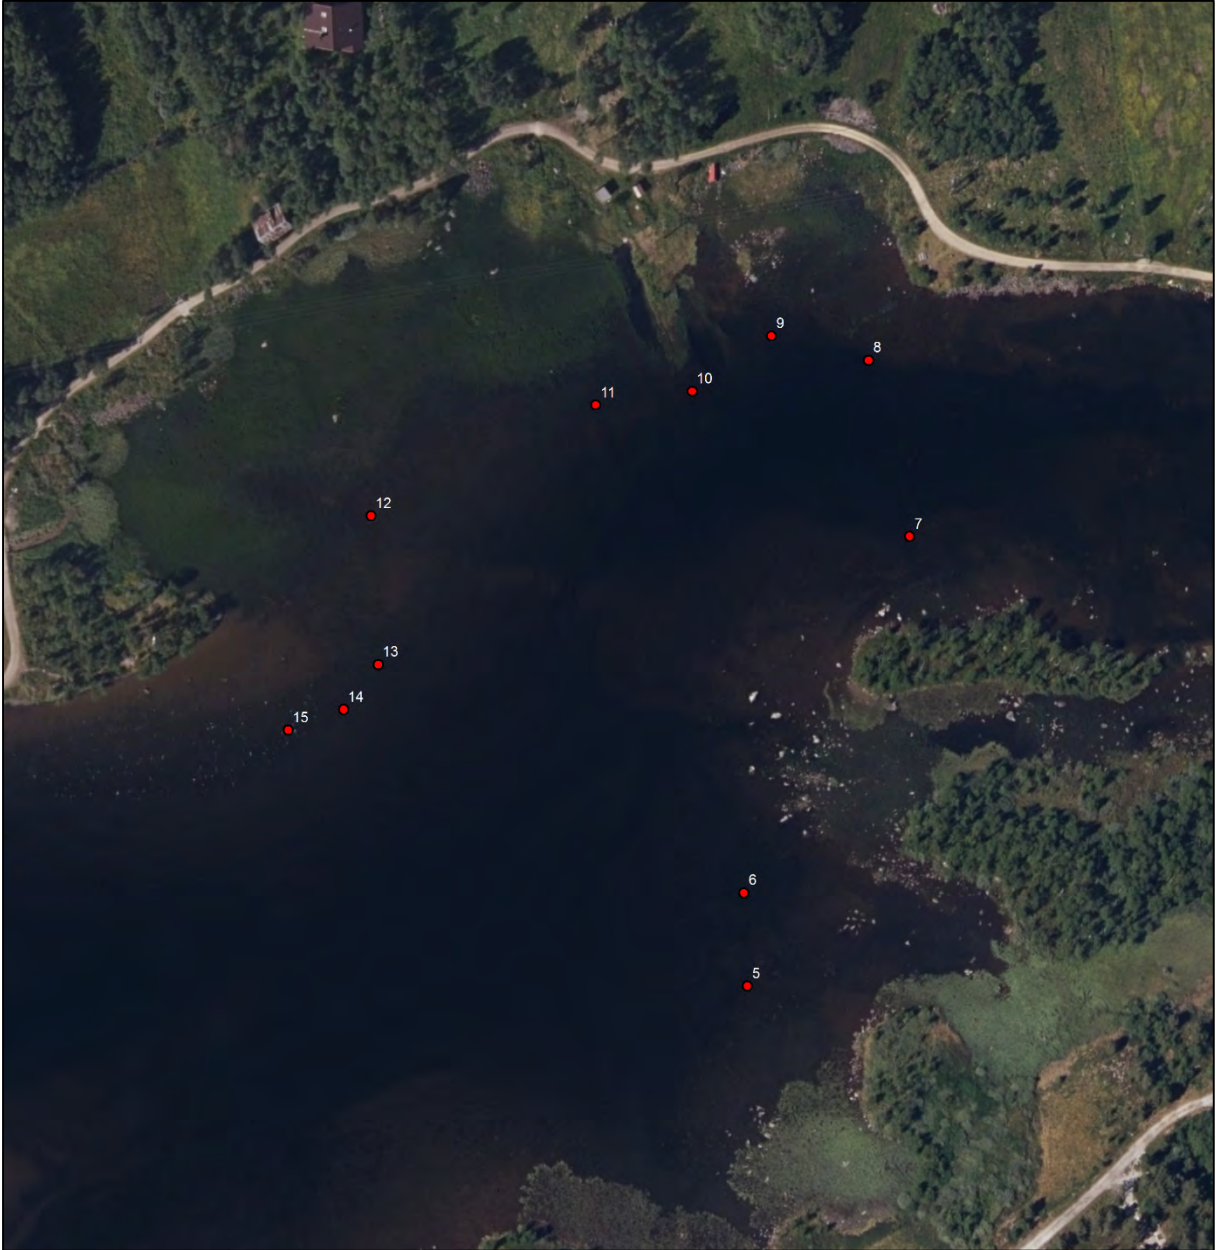
Figur A2. Nordøstre del av Veslefjorden. Røde punkter angir ytre grenser for bestander av elvelselle (*Equisetum fluviatile*) 27. juli 2016. Bakgrunnen er flybilder tatt 27.9.2013, hentet fra [www.norgebilder.no](http://www.norgebilder.no).

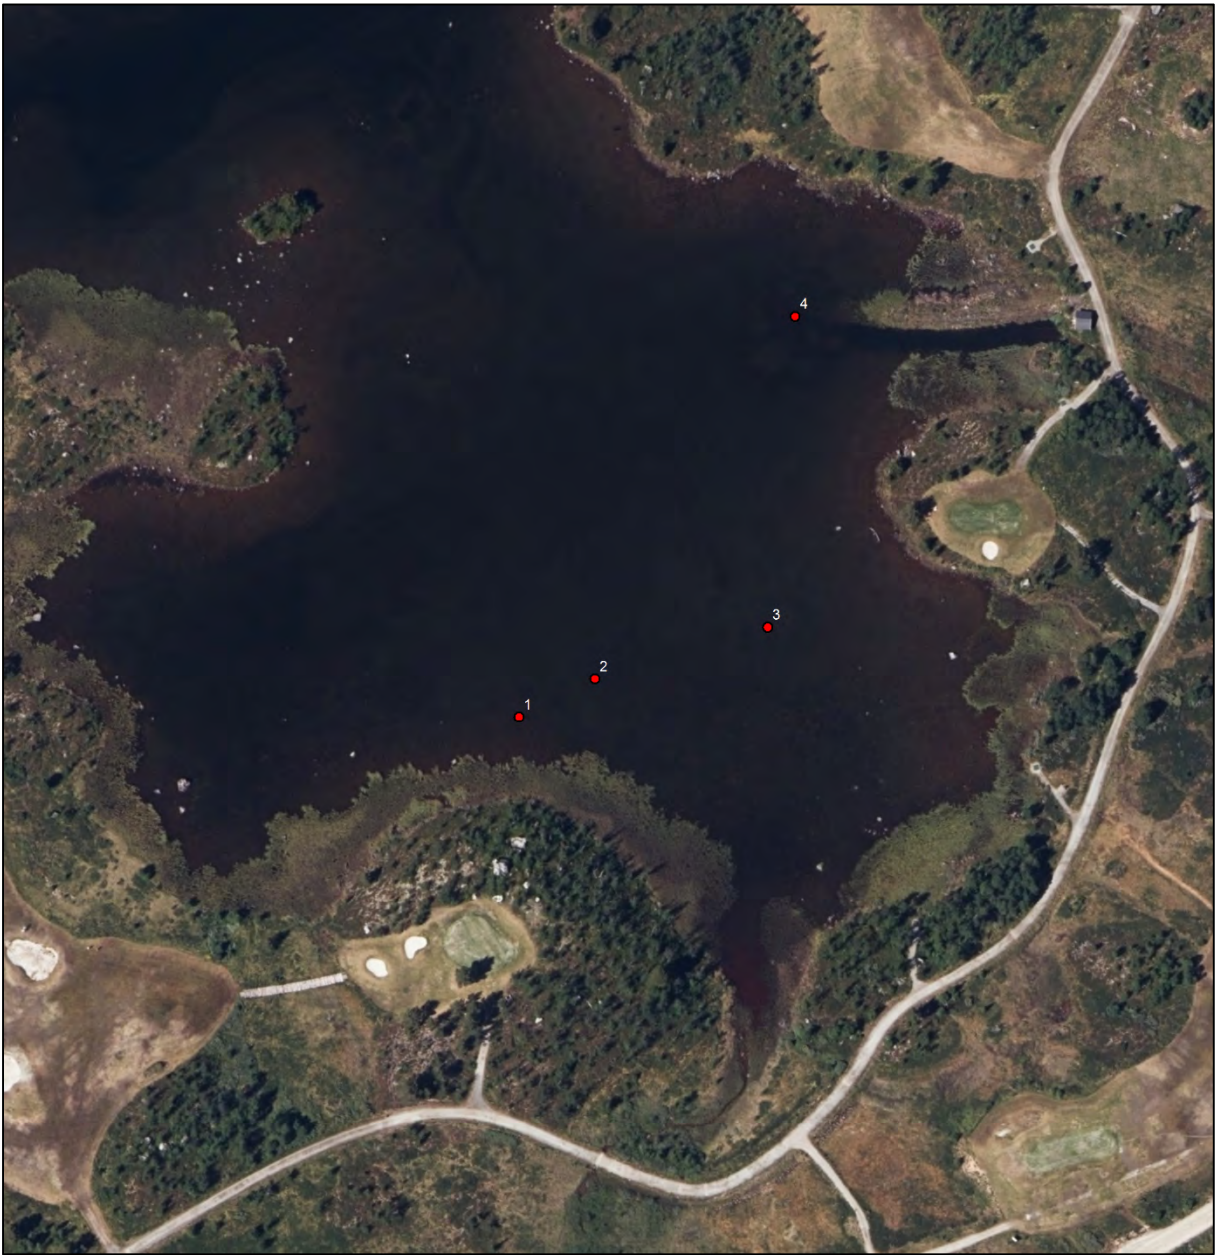
Figur A3. Søndre del av Veslefjorden. Røde punkter angir ytre grenser for bestander av elvelselle (*Equisetum fluviatile*) 27. juli 2016. Bakgrunnen er flybilder tatt 27.9.2013, hentet fra [www.norgebilder.no](http://www.norgebilder.no).
