Tiltaksrettet overvåking av Årdalsfjorden i 2017. Overvåking for Hydro Aluminium Årdal.

Tittel Tiltaksrettet overvåking av Årdalsfjorden i 2017. Overvåking for Hydro Aluminium Årdal.	Løpenummer 7248-2018	Dato 22. feb. 2018
Forfatter(e) Sigurd Øxnevad Jarle Håvardstun	Fagområde Miljøgifter - marin	Distribusjon Åpen
	Geografisk område Årdal, Sogn og Fjordane	Sider 29

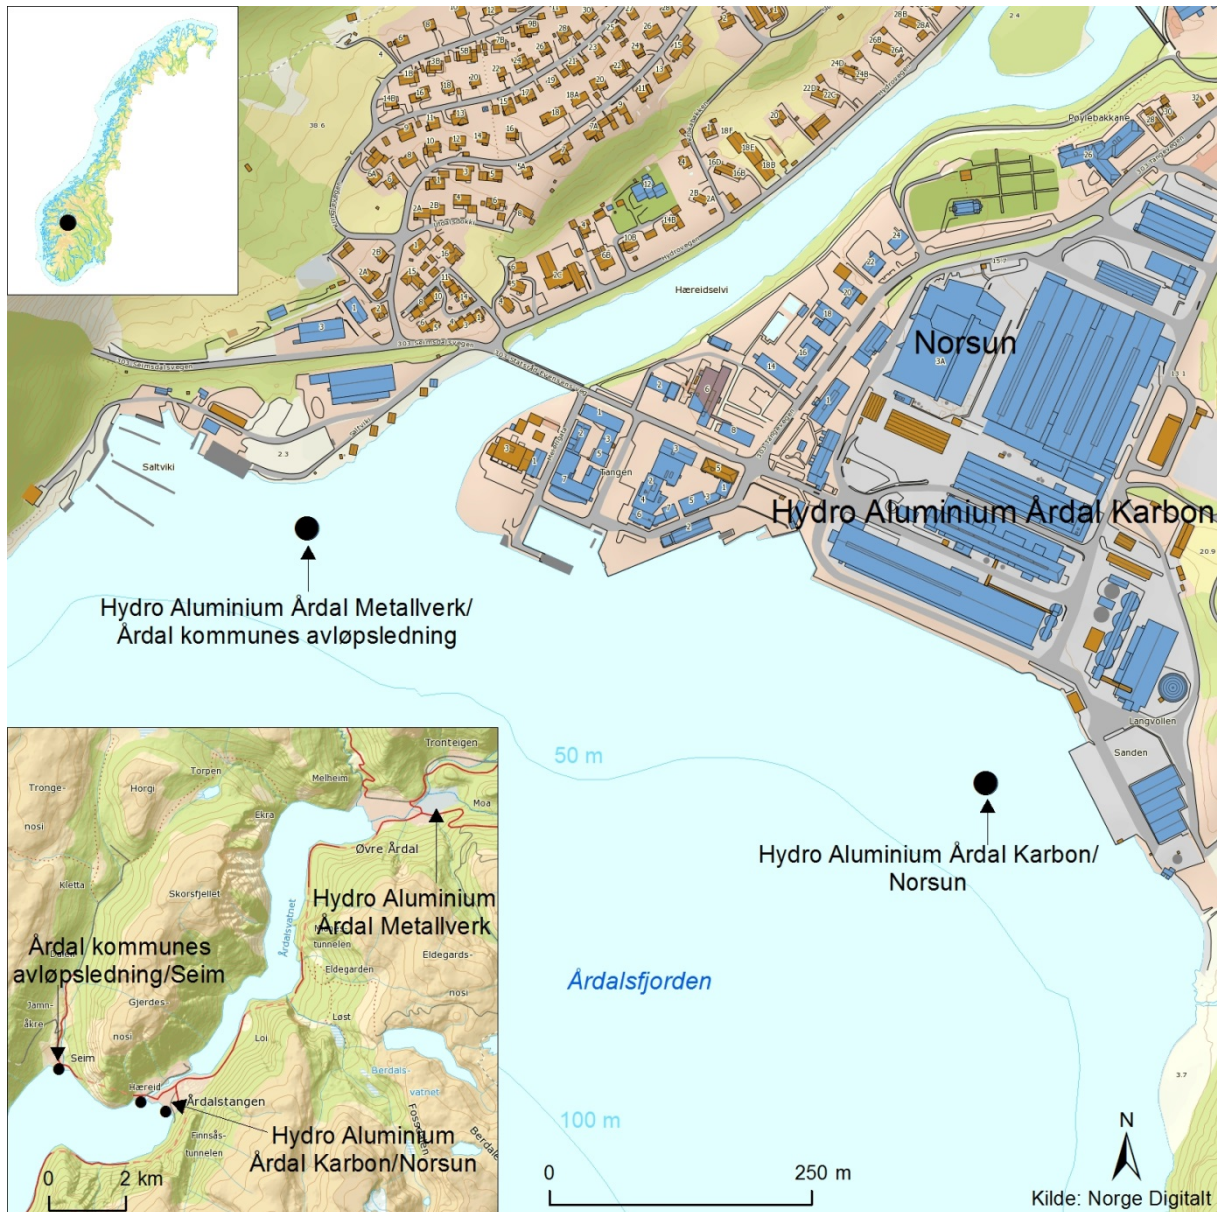
Figur 2. Beliggenhet til bedriftene og deres utslippspunkter i Årdalsfjorden. Hydro Aluminium Årdal Metallverk og Årdal kommunes avløpsanlegg på Farnes i Årdalsvannet har felles utslippspunkt. Hydro Aluminium Årdal Karbon og Norsun har også felles avløpsledninger i Årdalsfjorden.

Hydro Aluminium Årdal Karbon tilhører sektoren landbasert industri og bransjen "Produksjon av ikke-metallholdige mineralprodukter ikke nevnt annet sted" (www.norskeutslipp.no). Anlegget holder til i Årdal kommune i Sogn og Fjordane, og produserer anoder til Hydros aluminiumsverk. Overgang fra Søderberg teknologi til Prebake i 2007 reduserte utslippene av PAH betraktelig. Produksjonen er i dag på 167 000 tonn anoder pr. år. Blanding av anodemasse og forming av anoder utføres i massefabrikken. Vann fra kjøling av anoder og mikser (lukket krets) går til bedriftens dypvannsledning med utslipp på 40 m i Årdalstangen. Anodene bakes videre i anodebrennovn før de sendes til elektrolyse. Avgass fra bakeprosessen renses i flere trinn: RTO (PAH forbrennes), vasketårn (sjøvannsvask) og vått elektrostatfilter (WESP). Avløp fra vasketårn går til dypvannsledning, mens avløp fra WESP går videre til en renseprosess med Dynasand og lamellefilter før det føres inn på dypvannsledningen i Årdalsfjorden. Utslipet fra bedriften er kontinuerlig. Utslipet av avløpsvann til Årdalsfjorden er felles med Norsun på 40 m dyp. **Figur 2** viser bedriftens beliggenhet og utslippspunktet til Årdalsfjorden.

Hydro Aluminium Årdal Metallverk tilhører sektoren landbasert industri og bransjen "Produksjon av primæraluminium" (www.norskeutslipp.no). Anlegget holder til i Øvre Årdal i Årdal kommune i Sogn og Fjordane. Aluminiumproduksjonen er basert på elektrolyse av aluminiumoksid og etterfølgende utstøping og bearbeiding av elektrolysemetallet. Produksjonslinjer for primæraluminium er basert på bruk av forbakte anoder, såkalt Prebake-teknologi. Årlig produseres det ca. 225 000 tonn elektrolysemetall. I tillegg produserer utviklingssenteret, som er en del av anlegget, inntil 20 000 tonn flytende metall pr. år. Avgasser fra produksjonen renses ved tørrens (posefilter med alumina adsorbent) og våtvask (lut). Avlutet slippes ut kontinuerlig i Årdalsfjorden på 40 m dyp som påslipp til Årdal kommunes avløpsledning. Den felles avløpsledningen går gjennom Årdalsvannet og videre ned langs Hæreidselvi til Årdalsfjorden. **Figur 2** viser bedriftens beliggenhet og utslippspunktet til Årdalsfjorden.
