Konsekvensanalyse for marint miljø av installasjon av sjøkabel på strekningen Sandvika – Varpet i Rognsfjorden

Tittel Konsekvensanalyse for marint miljø av installasjon av sjøkabel på strekningen Sandvika – Varpet i Rognsfjorden	Løpenummer 7305-2018	Dato 20.11.18
Forfatter(e) Walday, Mats Schaanning, Morten T.	Fagområde Marin biologi	Distribusjon Åpen
	Geografisk område Telemark	Sider 30

**Konsekvensanalyse for marint miljø av
installasjon av sjøkabel på strekningen Sandvika
– Varpet i Rognsfjorden**

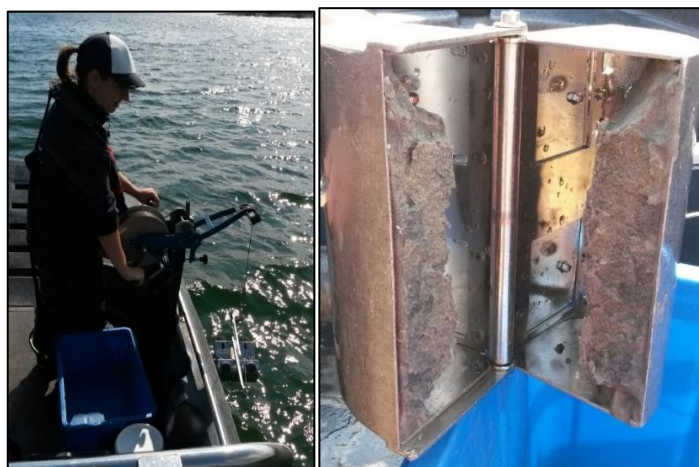
Figur 3 Prøvetaking med van Veen-grabb (0,025 m²) i Rognsfjorden 28.august 2018. Høyre bilde viser et eksempel på de sandige sedimenter som dominerer i trasé-området.

Feltarbeidet ble gjennomført 28. august 2018 under fine forhold. Det er fra lettboat gjennomført en befaring med undervanns videokamera (droppkamera) for å få en oversikt over hvilke naturtyper som forekommer i hele tiltaksområdet. I de områder hvor kabelen er planlagt spylt ned er det samlet inn sedimentprøver med en grabb for analyser av miljøgifter. Det ble brukt en liten van Veen-grabb (0,025 m²) til å samle inn sediment (Figur 3).

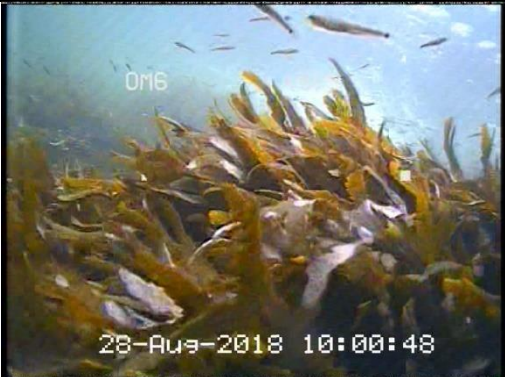
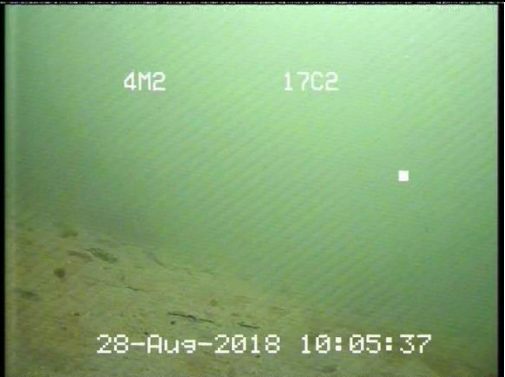
<p>Foto fra registreringspunkt 1. Rike tangforekomster med tangkutling. 0,6 m dyp.</p>	<p>Foto fra registreringspunkt 3. Sandbunn med børstemark. 4,2 m dyp.</p>

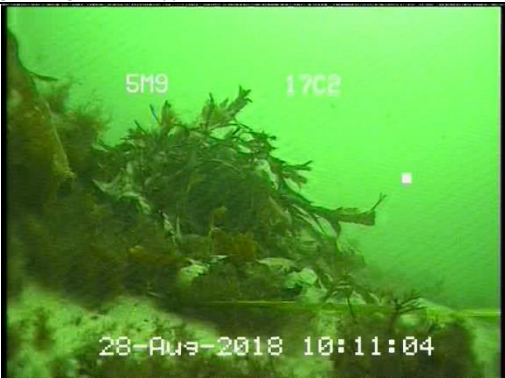
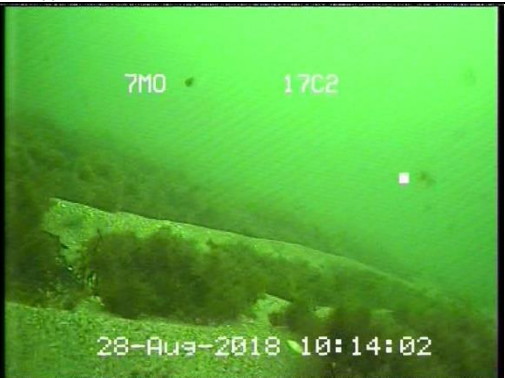
<p>Foto fra registreringspunkt 5. Sand med løs tang og alger. 5,9 m dyp.</p>	<p>Foto fra registreringspunkt 6. Sandbunn med tydelige bølgeslag. Løs tang og alger. 7 m dyp.</p>

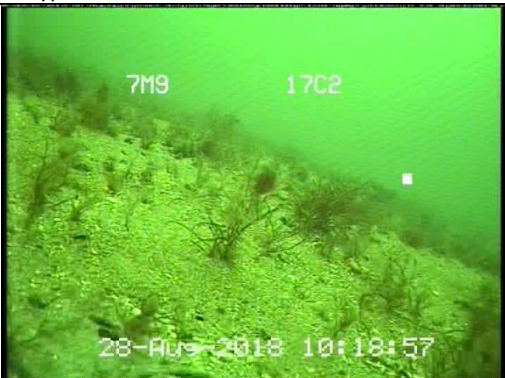
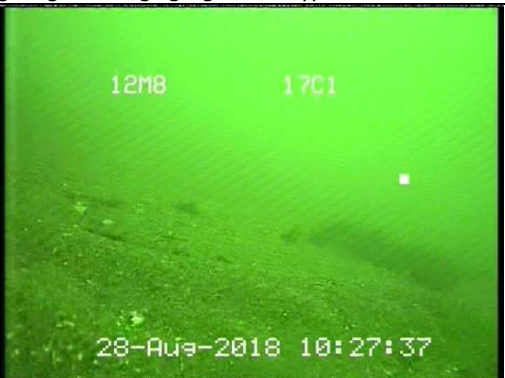
<p>Foto fra registreringspunkt 7. Litt grovere bunn med flere arter fastsittende alger. 7,9 m dyp</p>	<p>Foto fra registreringspunkt 9. sand, noe stein, grus. Fast bunn, 12,8 m dyp.</p>

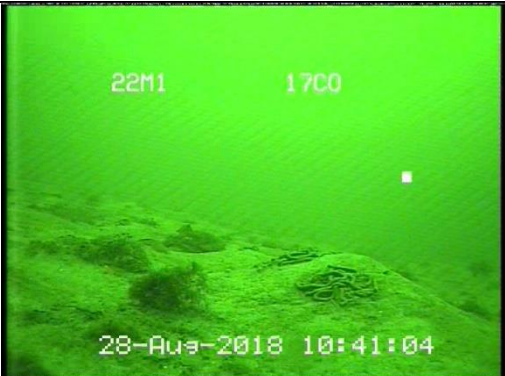
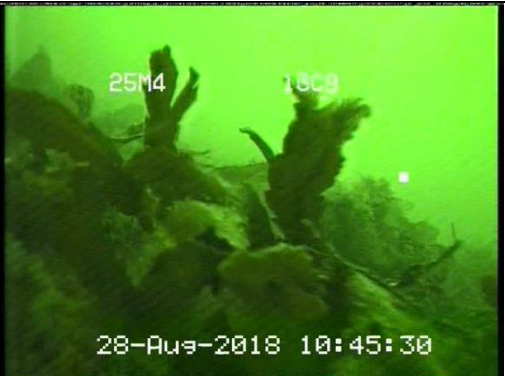
<p>Foto fra registreringspunkt 14. Sand, børstemark, løs tang. 22,1 m dyp.</p>	<p>Foto fra registreringspunkt 15. sand, løs tang. 25,4 m dyp.</p>

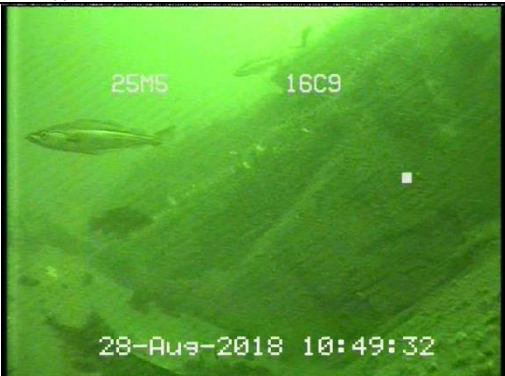
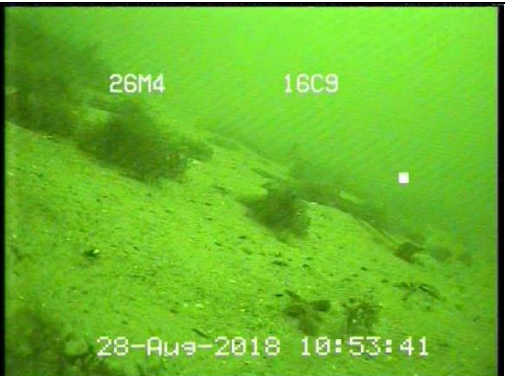
<p>Foto fra registreringspunkt 16. Sand, stein, fjell, fisk (cf. sei), og diverse fastsittende hardbunnsorganismer. 25,5 m dyp.</p>	<p>Foto fra registreringspunkt 17. Sand og mye løs tang. 26,4 m dyp.</p>

Det er sandbunn hele veien videre inn til stranden i Sandvika, unntatt på rundt 25 m dyp øst for Jyplevikodden hvor det ble observert partier med fjellbunn (punkt 16 i Figur 4). På og ved fjellbunnen var det sei, berggyllt og diverse fastsittende hardbunnsorganismer f.eks hydroider (cf. *Halecium* sp.), dødningshånd (*Alcyonium digitatum*), begerkorall (*Caryophyllia smithii*). På sjøkartet er det avmerket en eksisterende kabel fra sør og inn mot Sandvika. I følge vår kartplotter krysset vi denne flere ganger, men vi klarte ikke å se kabelen på videoen. Inne i Sandvika ble det registrert ålegress mellom ca. 2 og 6 m dyp. I Naturbase er det oppgitt at det grunne bløtbunnsområdet består av bløte

- Ved kabelleggingen bør en i størst mulig grad unngå områder med ømtålige og seintvoksende arter. I Rognsfjorden gjelder dette det dype hardbunnsområdet ved Jyplevikodden og ålegresset inne i Sandvika.
- Nedgraving av kabelen bør utføres slik at oppvirvlingen blir så liten som mulig og derved reduserer området med økt tilgjengelighet av dioksiner for bunnlevende organismer. Det vil også redusere mengden bunnfauna som påvirkes negativt av nedslamming.
- Beregning av sedimentskyens størrelse kan gjøres ved hjelp av modellering for å bedre anslå risikoen
- Anleggsarbeidet bør utføres med høye krav til miljøkvalitetssikring for å unngå oljespill, andre utslipp og unødig påvirkning på miljøet.
- Det bør utføres en befaring av traseen i etterkant av tiltaket

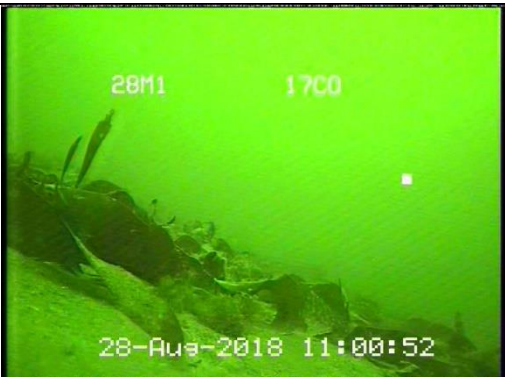
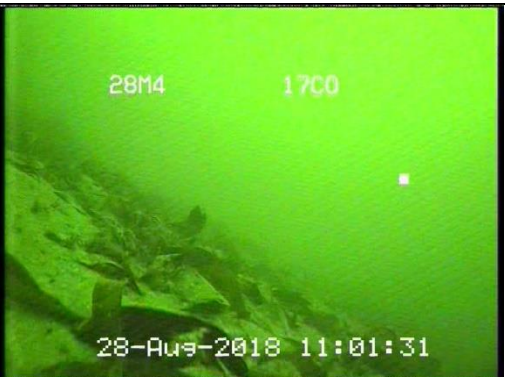
<p>Foto fra registreringspunkt 19. Sand, løse alger (mye stortare), 28,1 m dyp.</p>	<p>Foto fra registreringspunkt 19. Sand, løse alger (mye stortare), 28,1 m dyp.</p>

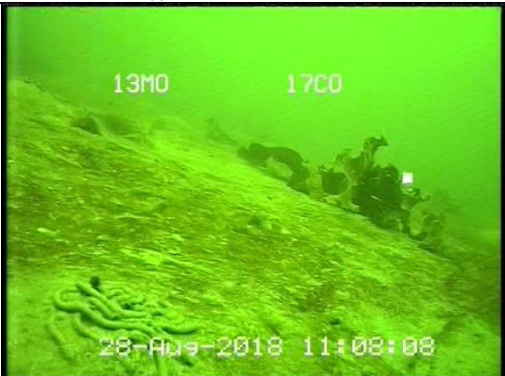
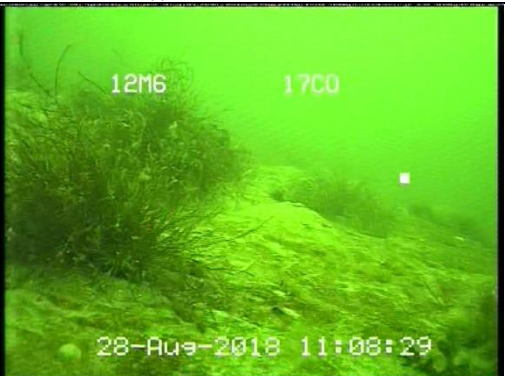
<p>Foto fra registreringspunkt 21. sand, spredt med alger, løs tare, stein, børstemark. 13 m dyp.</p>	<p>Foto fra registreringspunkt 21.</p>

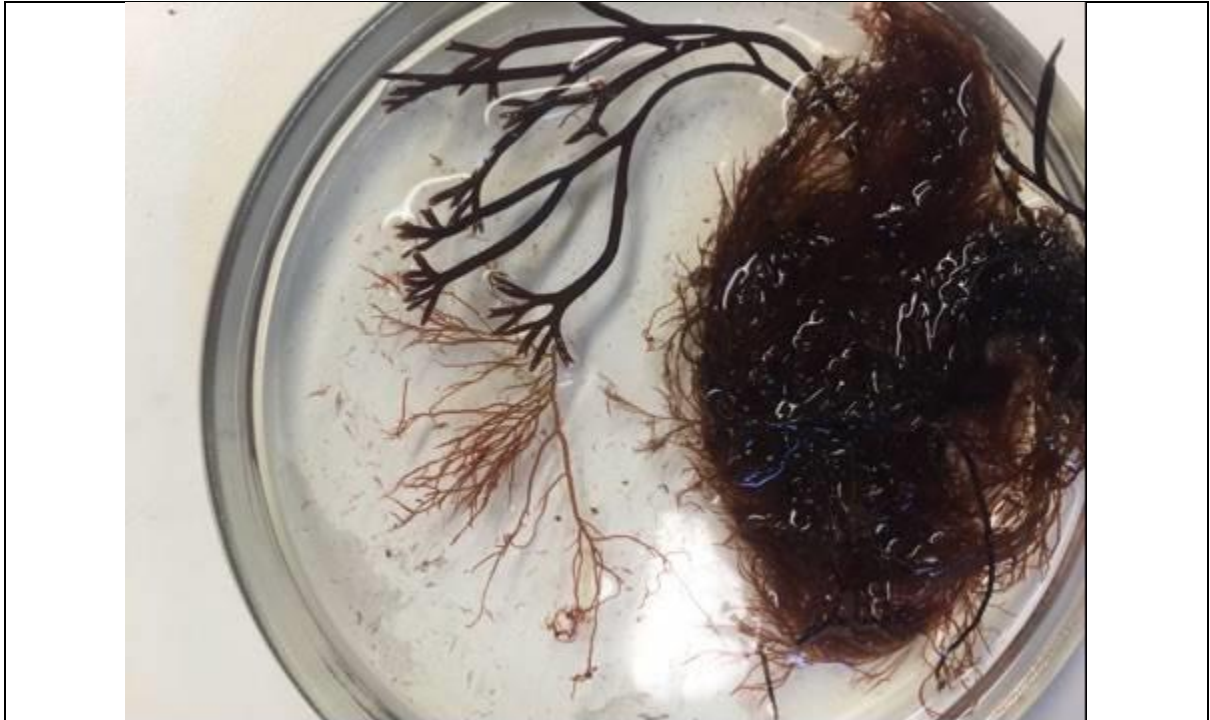
Algeprøve fra registreringspunkt 15, ca. 25 m dyp: den tykke algen er svartkluft (*Furcellaria lumberlandis*), mens den røde tynde er fiskeløk (*Cystoclonium*)
