# Utvidelse av Fv. 564 Ulsetstemma-Slettestølsvegen. Forundersøkelser av økologisk tilstand i vassdrag

Tittel Utvidelse av Fv. 564 Ulsetstemma-Slettestølsvegen. Forundersøkelser av økologisk tilstand i vassdrag	Løpenummer 7331-2019	Dato 14.12.2018
Forfatter(e) Hobæk, Anders Haraldstad, Tormod Håll, Johnny	Fagområde Ferskvannsbiologi	Distribusjon Åpen
	Geografisk område Hordaland	Sider 29

**Utvidelse av Fv. 564 Ulsetstemma-  
Slettestølsvegen**

**Forundersøkelser av økologisk tilstand i  
vassdrag**

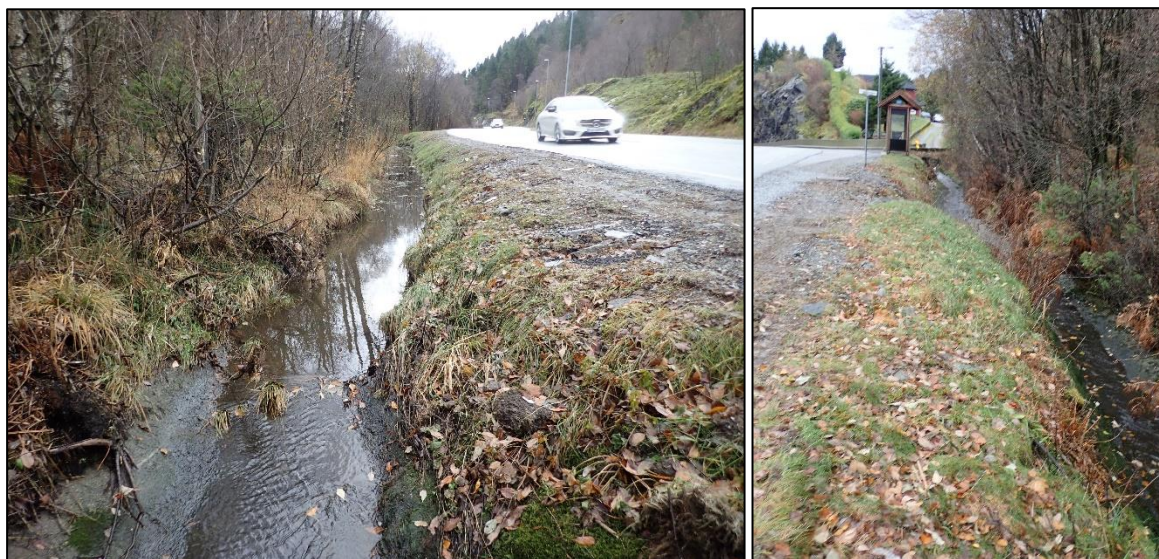
**Figur 3.** Til venstre bekk langs Salhusvegen sett oppover retning mot Ulset. Dette er St. 1 for vannprøvetaking. Til høyre det samme strekket sett nedover retning Hitland. Litt nedenfor busskuret svinger bekken av fra veien og inn i rør under avkjørsel og bebyggelse. Foto: AH 31.10.18.

Hitland er sterkt modifisert til den når Hitlands-flaten, med kunstig støpt bunn i noen deler, mens andre strekk har mer preg av en grøft med bløt bunn enn av en naturlig bekk (**Figur 3**).

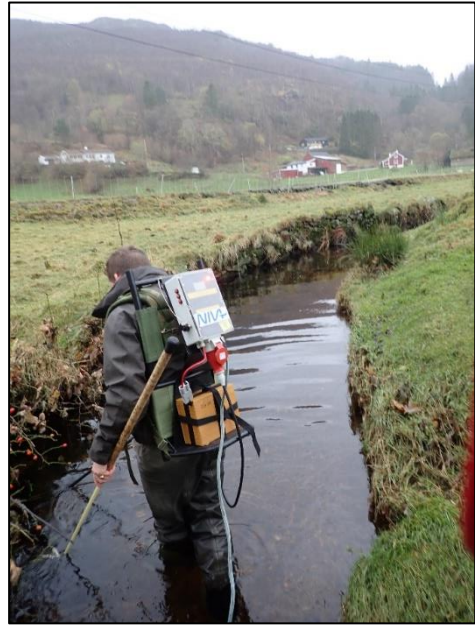
**Figur 4.** Baugtveitelva ved Hitland. På denne stasjonen ble det gjort tre gangers overfiske og estimert tetthet av aure. Det var også stasjon 3 for prøvetaking av bunndyr. Foto AH 31.10.2018.

Baugtveitelva over Hitlandsflaten renner rolig gjennom dyrket mark (**Figur 4**), og har et naturlig preg med gunstig bunns substrat av stein og grus. Ved Salhusvegen svinger elva mot nord-vest og renner videre langs Salhusvegen mot Morvik. Ved begynnelsen av svingen er et lite fall med en fin kulp nedenfor (se bilde på forsiden av rapporten). Større fisk kan trolig passere opp dette fallet ved stor vannføring, men ved lav vannføring utgjør det et vandringshinder. Videre fra kulpen renner elva rolig mot brua under Baugtveitvegen (**Figur 5**). Her er også gode oppvekstområder for fisk med gunstig substrat av grus og stein. Ned mot brua snevrer elva inn før den går i rør under veien, og elvebreddene er brattere med rester av eldre forbygninger i stein (**Figur 6**). Nedenfor brua er elvedalen smal og trang, og fallet er brattere slik at strømmen er striere. Bunns substratet her består av grov stein. Den nederste strekningen av elva mot Slettestølsvegen er lagt i betongrør.

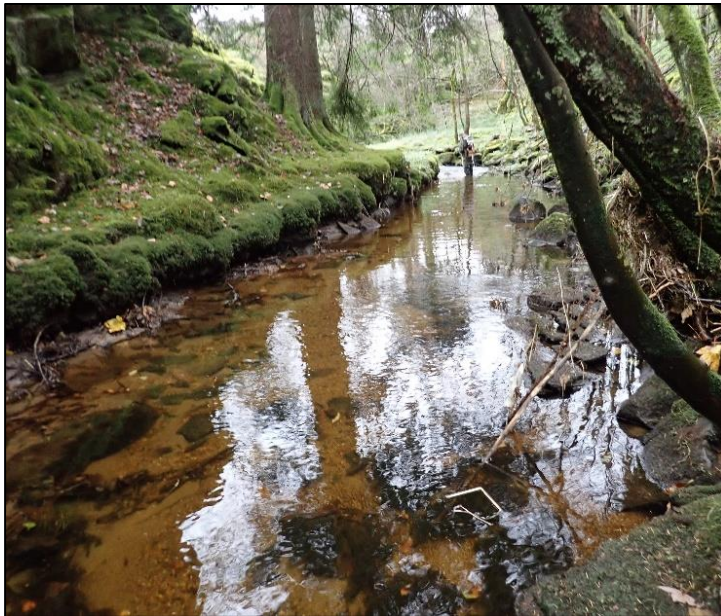
**Figur 5.** (venstre): Elva fra Hitland sett oppover mot svingen mot Salhusvegen. Foto AH 31.10.18.

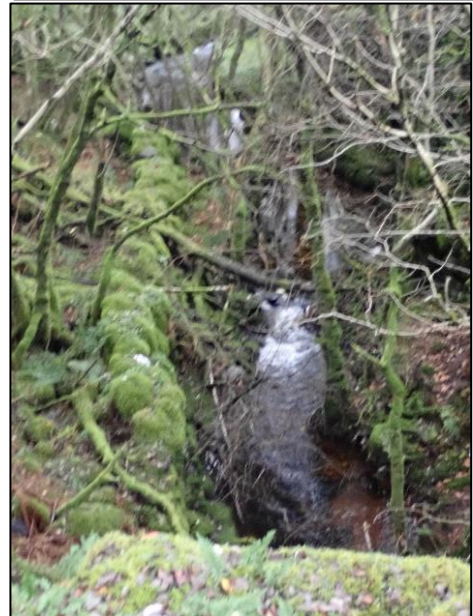
**Figur 6.** (høyre): Elva oppstrøms brua ved innkjørsel Baugtveitvegen. Dette var stasjon 2 for vannprøver. Foto AH 15.11.18.

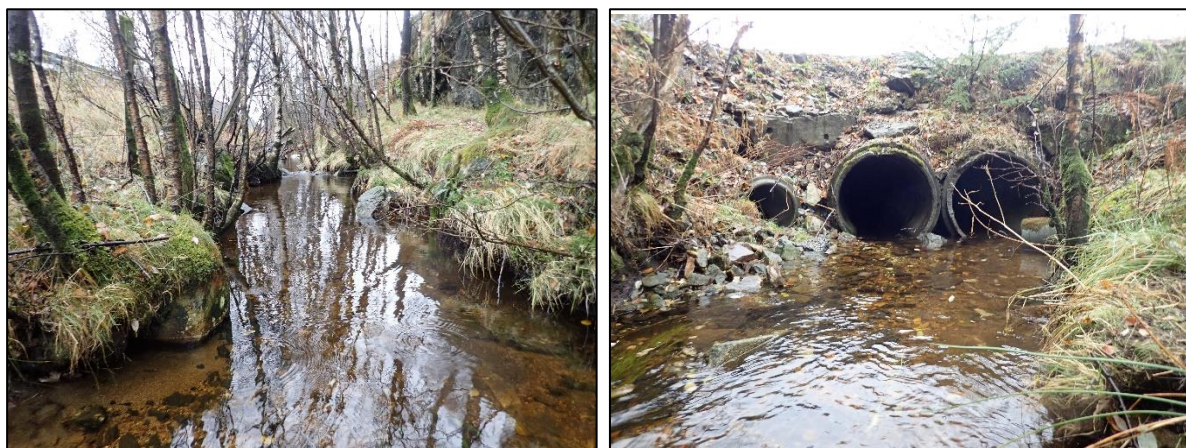
**Figur 8.** Bekken fra Mardalen like før innløp i rør under Salhusvegen, sett oppstrøms (til venstre) og nedstrøms mot rørintaket som fører under Salhusvegen til Ulsetstemma (til høyre). Dette er St. 5 for vannprøver og bunndyr. Autovernet langs Salhusvegen er synlig øverst til venstre. Foto AH 31.10.18.

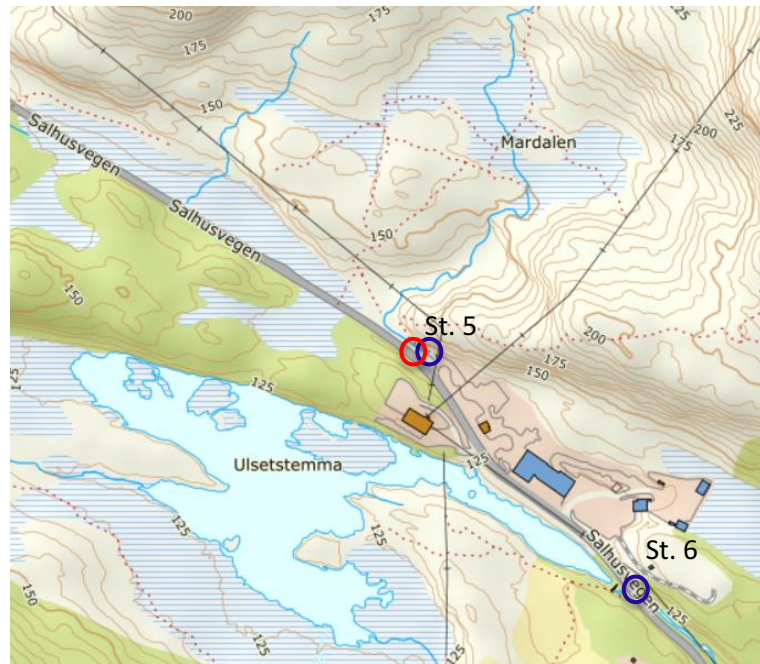
**Figur 11.** Stasjoner for prøvetaking i Midtbygda-vassdraget. Blå symboler angir vannprøver, mens rød angir bunndyrprøver.

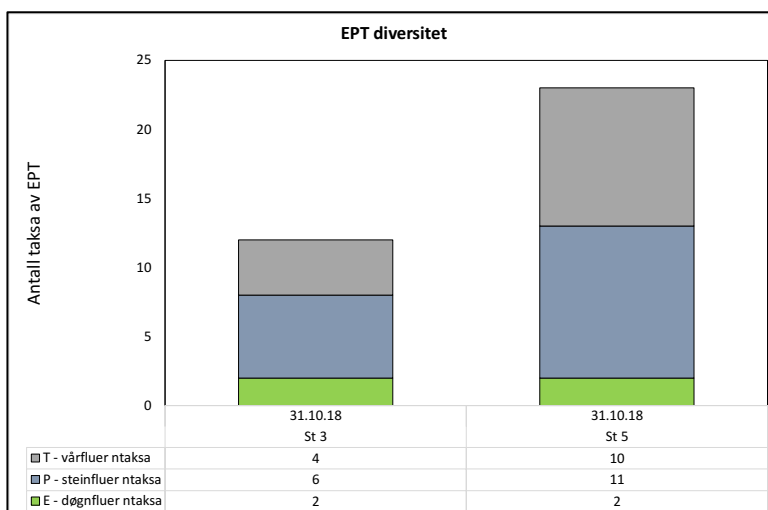
**Figur 16.** Antall EPT-arter (døgnfluer, steinfluer og vårfluer) registrert på St. 3 og St. 5 31.10.18.

Bunndyrprøven fra St. 3 ved Hitland inneholdt overraskende få dyr. Her fant vi totalt 524 dyr, og av disse var 131 døgnfluer, steinfluer og vårfluer (EPT-arter). På St. 5 var bunndyrfaunen mer normal, og prøven inneholdt 3952 dyr, hvorav 2779 EPT-arter. Også artsrikdommen var lav på St. 3 sammenlignet med St. 5 (**Figur 16**). Døgnfluene som ble registrert her hørte til slekten *Leptophlebia* som mest er knyttet til stillestående vann, mens arter som ellers er typiske for rennende vann manglet. Noen av disse artene har høy indikatorverdi særlig overfor forurengning.

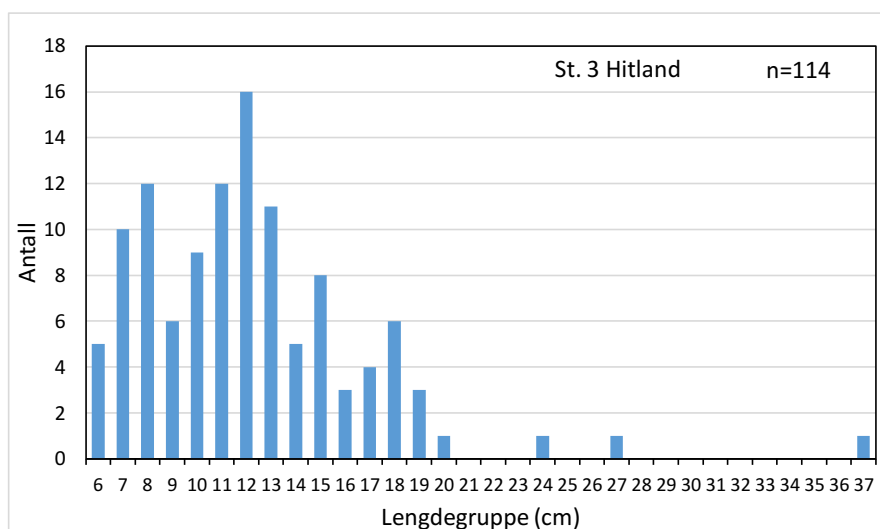
**Figur 19.** Størrelsesfordeling av aure fanget på St. 3. Lengdegrupper er angitt ved øvre grense for hver gruppe (f. eks. inngår fisk mellom 11,1 og 12,0 cm i lengdegruppe 12).

Ved St. 3 på Hitland ble det utført tre gangers overfiske på en strekning av 37 m av elva, opp til samløp mellom elva fra Baugtveit og bekken fra Djupedalen. Elva i dette området har gunstig substrat for gyting og fine skjulmuligheter for ungfisk, og må utvilsomt beskrives som et velegnet gyte- og oppvekstområde. Arealet som ble overfisket ble estimert til 63 m<sup>2</sup>. Tetthet av fisk ble skalert opp til 100 m<sup>2</sup>, som er vanlig standard for sammenligning, og som er grunnlag for tilstandsvurdering etter klassifiseringsveilederen. Fisken ble ikke bedøvet. All fisk ble lengdemålt, og satt tilbake uskadd i elva. Størrelsesfordelingen er vist i **Figur 19**.

Aldersfordeling ble anslått på basis av lengde. Det var mye fisk i elva i dette området. Totalt fanget vi 114 fisk. Fangbarheten ble beregnet til 0,55, noe som gir et estimat på 123 fisk totalt for det overfiskete arealet. Dette tilsvarer en tetthet på 196 fisk pr. 100 m<sup>2</sup>, Dette er en høy tetthet. Aldersfordelingen (**Tabell 3**) viser at mer enn 160 fisk var ungfisk (0+ eller 1+). Dette overskyter langt kriteriet for Svært god tilstand (>67 fisk, 0+ og 1+) som gjelder for et velegnet habitat.

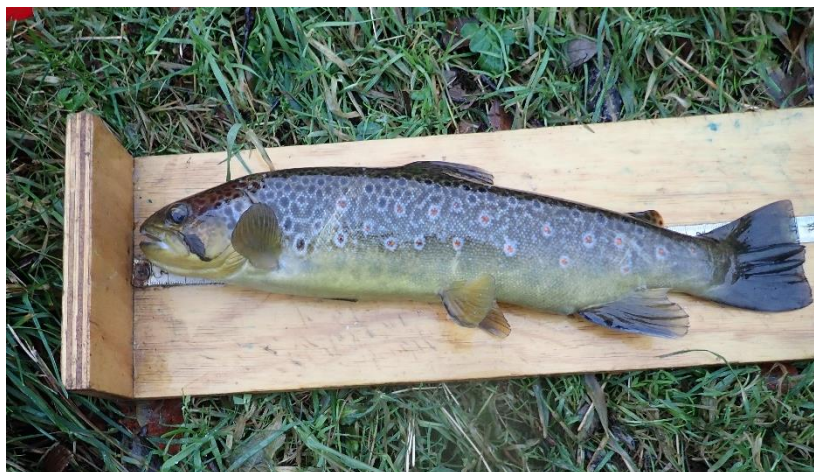
**Figur 20.** Største fisk fanget ved overfiske på St. 3. Lengden var 37 cm. Foto AH 31.10.18.

I tillegg til ungfisken ble det fanget eldre fisk, inklusive voksen og gytemoden fisk. Den største var 37 cm lang (**Figur 20**). Vi observerte også rogn ved prøvetaking av bunndyr, hvilket bekrefter at området brukes til gyting.
