# Overvåking av miljøtilstand i Lyngdalsfjorden, Åptafjorden og Framvaren i 2018

Tittel Overvåking av miljøtilstand i Lyngdalsfjorden, Åptafjorden og Framvaren i 2018	Løpenummer 7336-2019	Dato 29.01.2019
Forfatter(e) Sigurd Øxnevad, Bjørnar Beylich, Janne Gitmark, Jarle Håvardstun, Siri Moy, Stig Alfred Eikeland (Farsund kommune)	Fagområde Overvåking	Distribusjon Åpen
	Geografisk område Vest-Agder	Sider 71

Oppdragsgiver(e) Farsund kommune	Oppdragsreferanse Stig Alfred Eikeland
	Utgitt av NIVA Prosjektnummer 180218

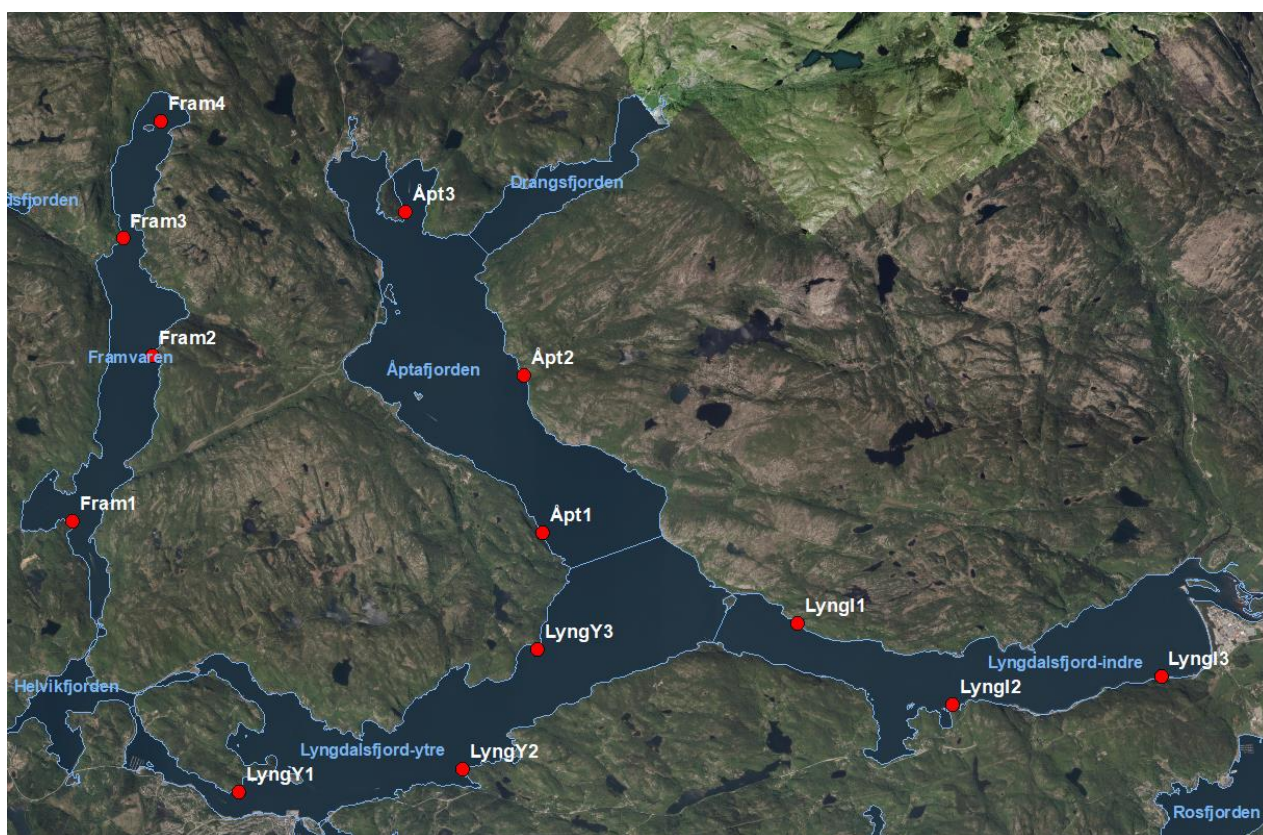
**Figur 2.** Fjæresonestasjoner undersøkt i vannforekomstene Framvaren, Åptafjorden, Lyngdalsfjorden-ytre og Lyngdalsfjorden-indre, i juli 2018. Kartet er hentet fra [www.geonorge.no](http://www.geonorge.no).

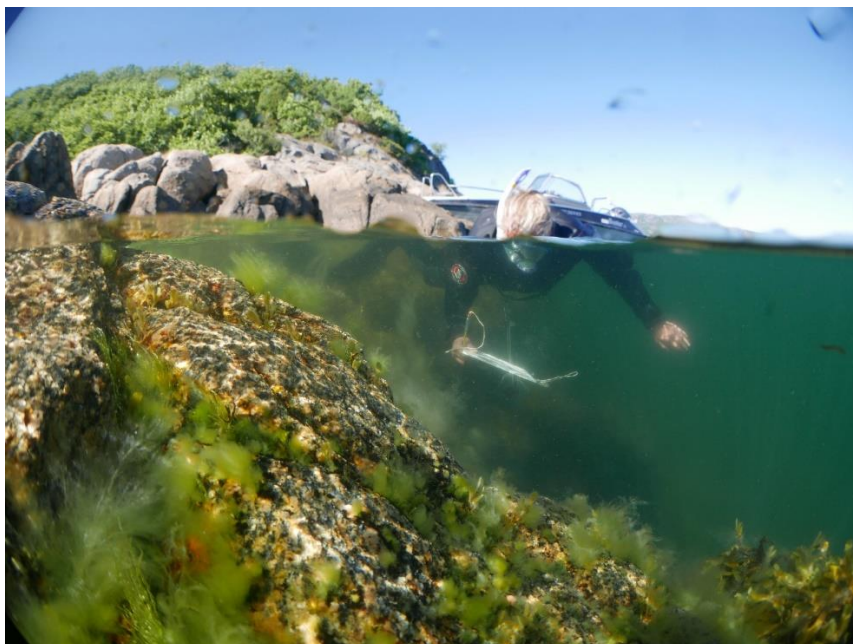
**Figur 3.** Registreringer i fjæresonen i Lyngdalsfjorden-ytre stasjon LyngY3. Foto: Janne Gitmark, NIVA.

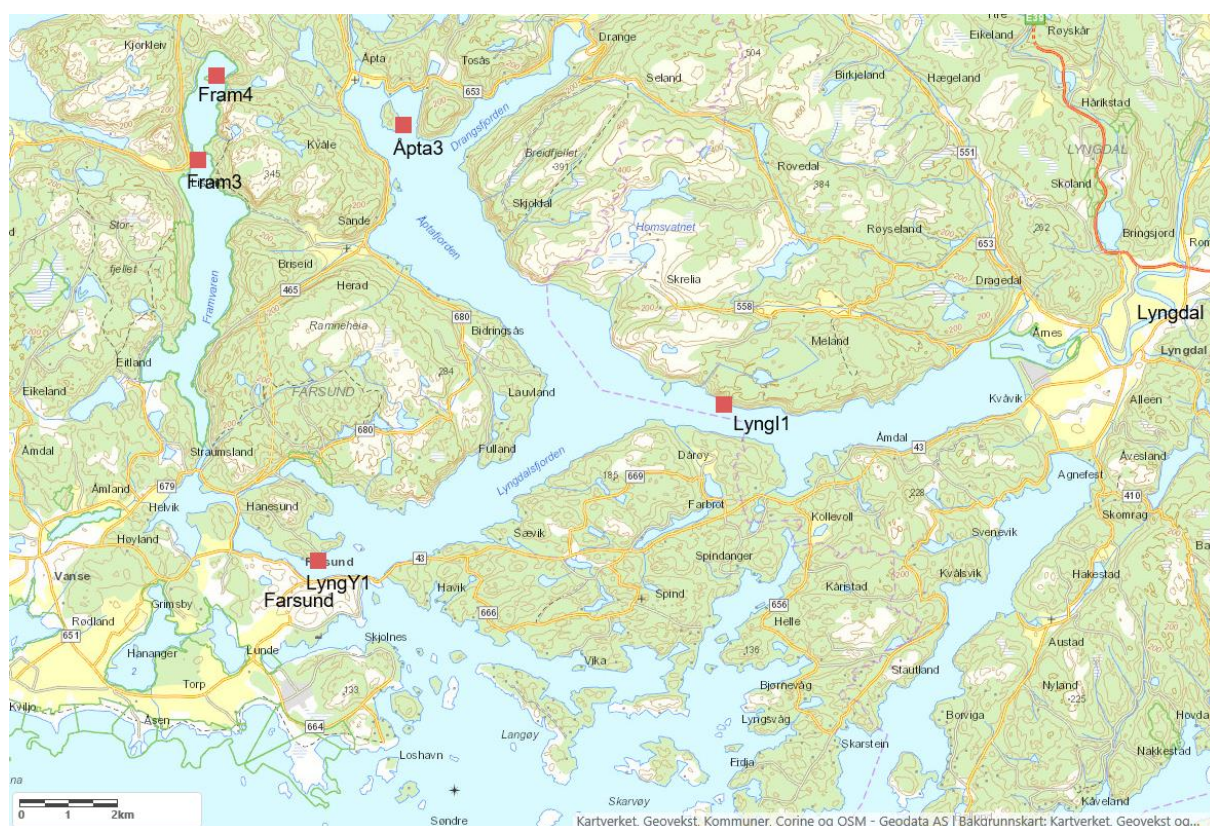
**Figur 5.** Det ble samlet inn blåskjell fra én stasjon i den indre delen av Lyngdalsfjorden (Lyng1), én stasjon i den ytre delen av Lyngdalsfjorden (LyngY1), én stasjon i Åptafjorden (Åpta3) og to stasjoner i Framvaren (Fram3 og Fram4).

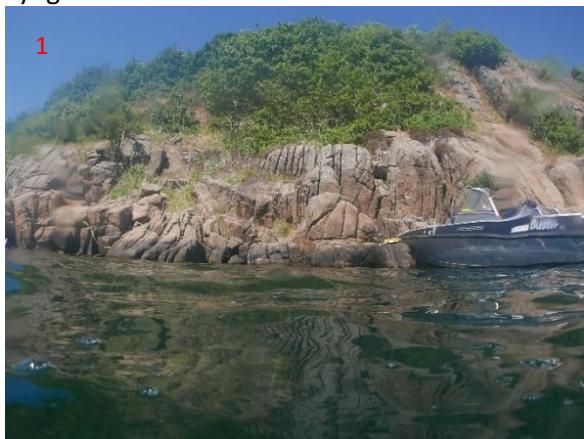
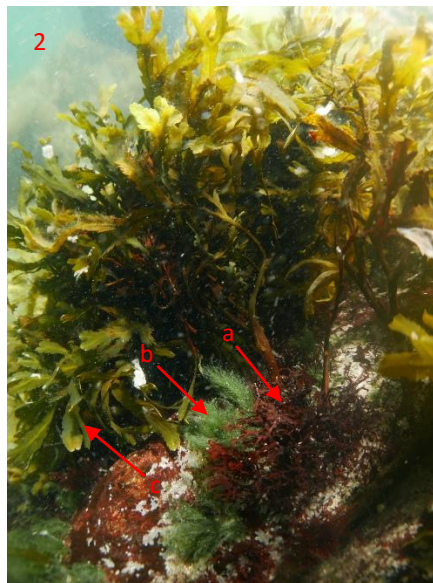
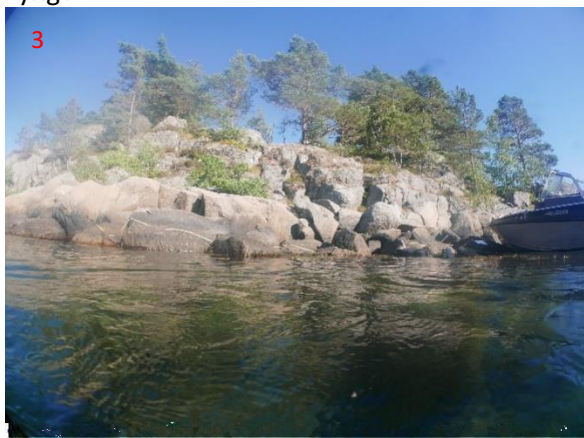
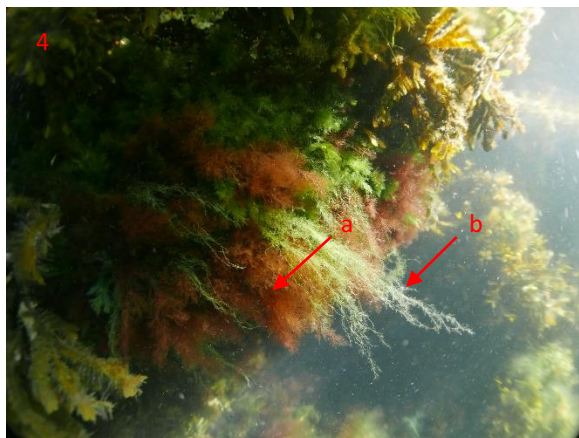
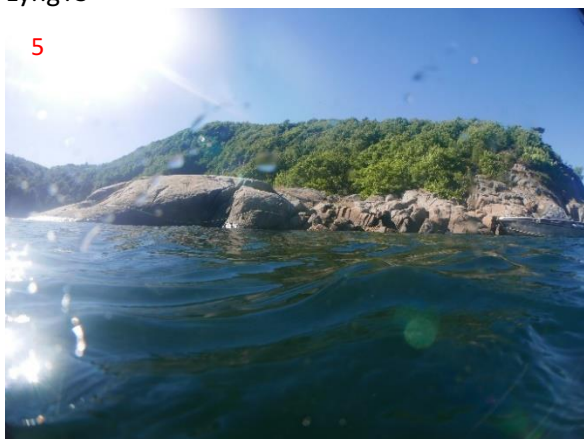
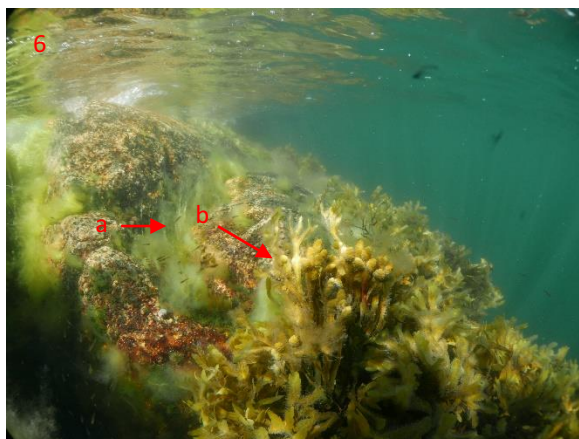
**Figur 8.** Stasjonsbilder fra Lyngdalsfjorden-ytre over og under vann. **1:** Oversiktsbilde LyngY1, **2:** **a.** Krusblekke (*Phyllophora pseudoceranooides*) **b.** Vanlig grønndusk (*Cladophora rupestris*) **c.** Sagtang (*Fucus serratus*), **3:** Oversiktsbilde LyngY2, **4:** **a.** Rødalger i dokke-slekta (*Polysiphonia* spp.) **b.** Silkegrønndusk (*Cladophora sericea*), **5:** Oversiktsbilde LyngY3, **6:** **a.** Silkegrønndusk **b.** Blæretang (*Fucus vesiculosus*). Alle foto: Janne Gitmark, NIVA.

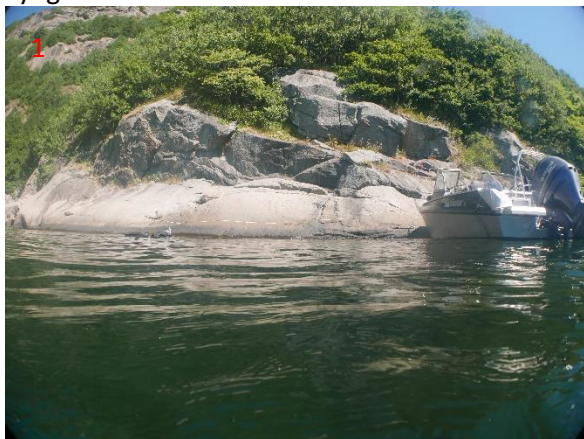
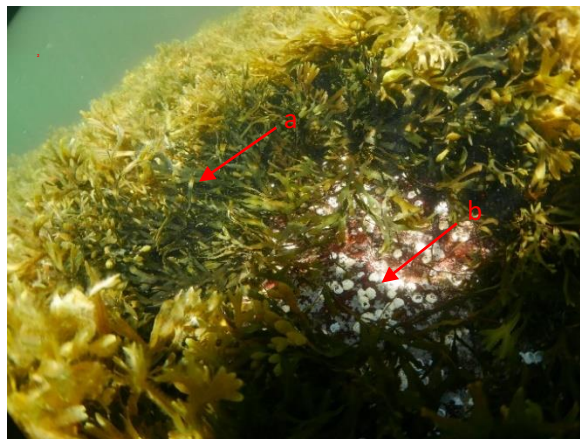
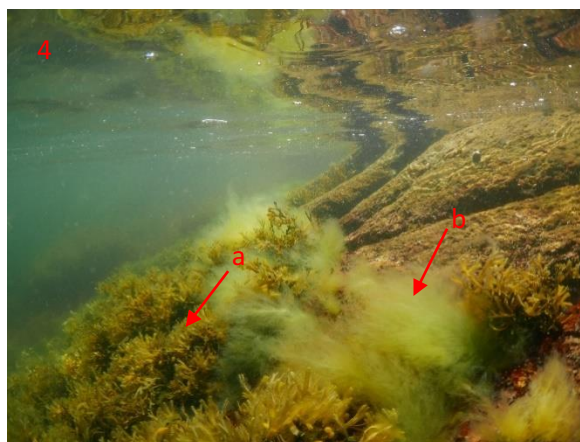
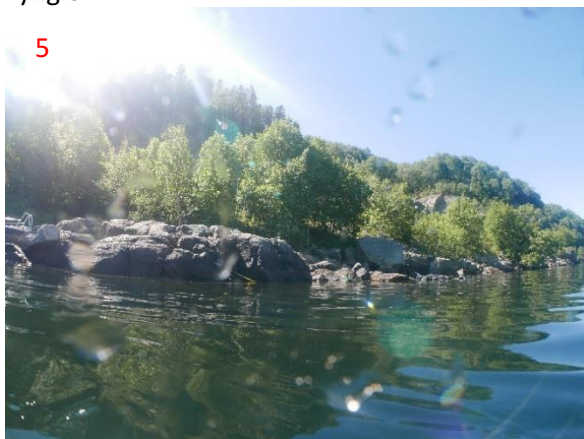
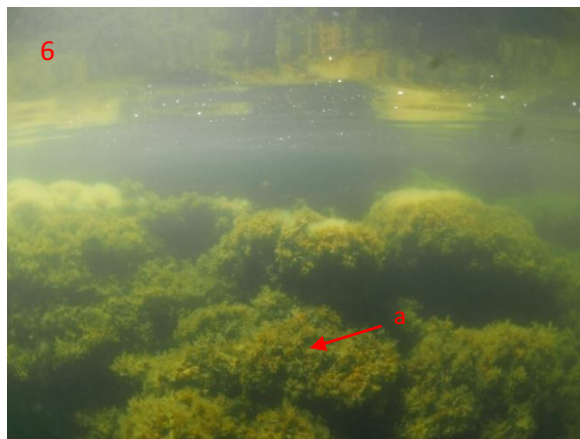
**Figur 9.** Stasjonsbilder fra Lyngdalsfjorden-indre over og under vann. **1:** oversiktsbilde Lyngl1, **2:** **a.** Blæretang **b.** Brakkvannsrur (*Balanus improvisus*), **3:** Oversiktsbilde Lyngl2, **4:** **a.** Blæretang **b.** Silkegrønndusk **5:** Oversiktsbilde Lyngl3, **6:** **a.** Blæretang. Alle foto: Janne Gitmark, NIVA.

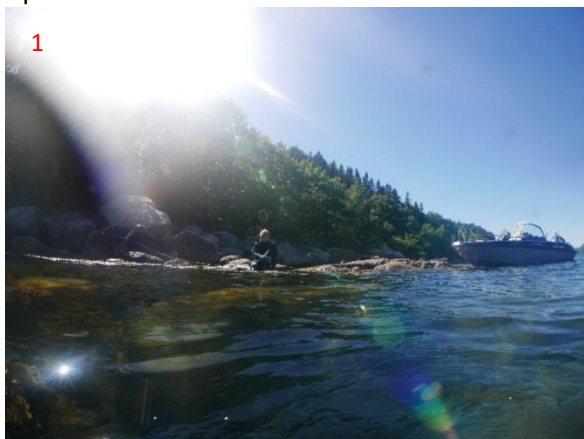
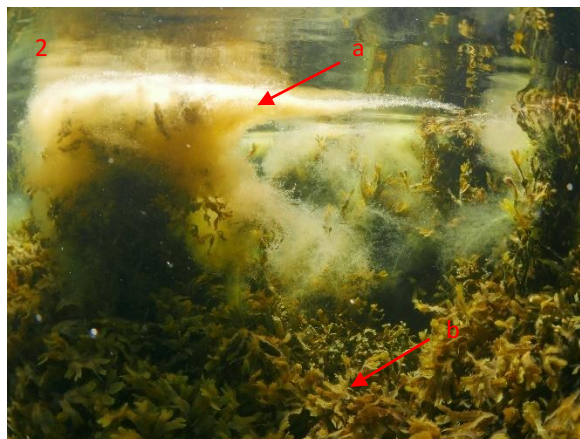
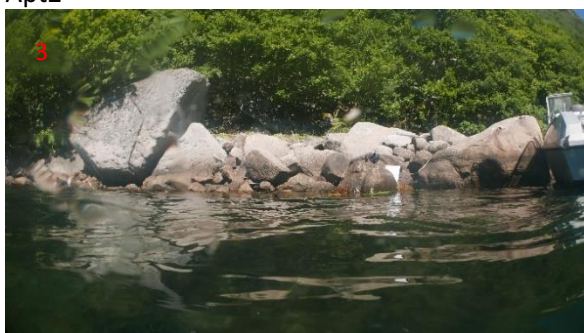
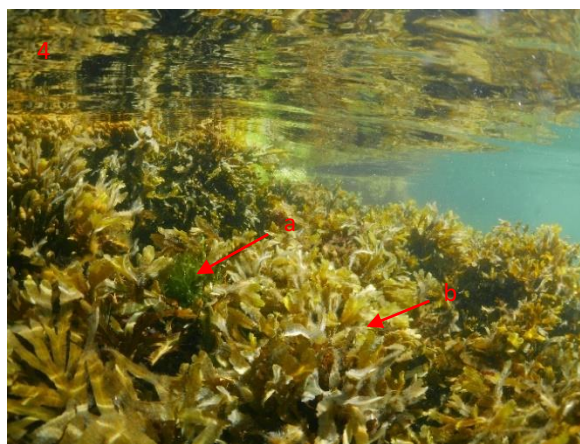
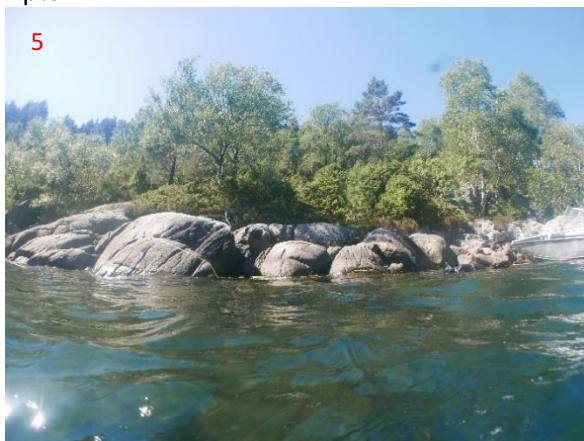
**Figur 10.** Stasjonsbilder fra Åptafjorden over og under vann. **1:** Oversiktsbilde Åpt1, **2:** **a.** Diverse tråformede alger **b.** Sagtang **3:** Oversiktsbilde Åpt2, **4:** **a.** Tarmgrønske (*Ulva intestinalis*) **b.** Sagtang, **5:** Oversiktsbilde Åpt3, **6:** **a.** Fjæreblod (*Hildenbrandia rubra*) **b.** Blåskjell (*Mytilus edulis*). Alle foto: Janne Gitmark, NIVA.

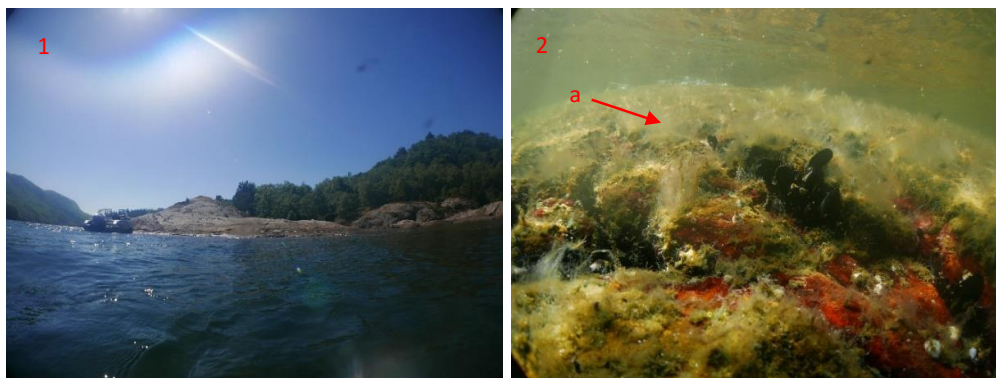
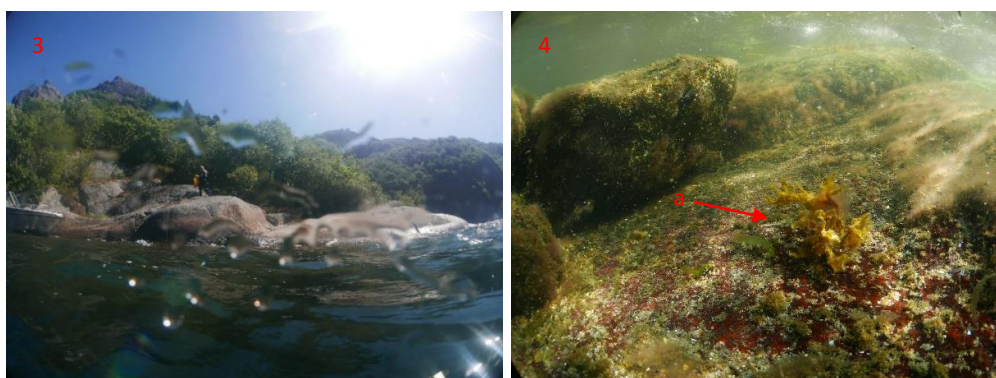
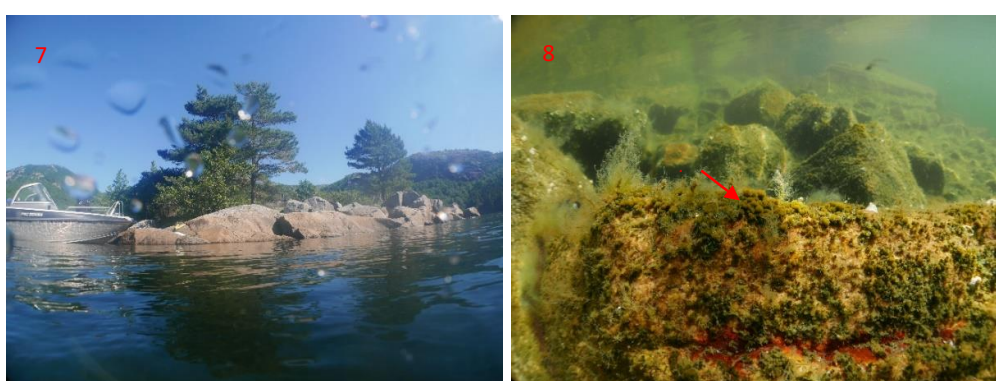
**Figur 11.** Stasjonsbilder fra Framvaren over og under vann. **1:** Oversiktsbilde Fram1, **2: a.** Diverse tråformede alger, blågrønnalger og kiselalger, **3:** Oversiktsbilde Fram2, **4: a.** Blæretang, **5:** Oversiktsbilde Fram3, **6: a.** Polldokke (*Polysiphonia hemisphaerica*), **7:** Oversiktsbilde Fram4, **8: a.** Diverse; blågrønnalger, kiselalger, silkegrønndusk. Alle foto: Janne Gitmark, NIVA.
