# Bradalsmyra testsenter. Overvåkning av metallkonsentrasjoner i bekker og grunnvannsig i perioden 2004-2018.

Tittel Bradalsmyra testsenter. Overvåkning av metallkonsentrasjoner i bekker og grunnvannsig i perioden 2004-2018.	Løpenummer 7352-2019	Dato 22.02.2019
Forfatter(e) Asle Økelsrud Sigurd Rognerud	Fagområde Miljøgifter - ferskvann	Distribusjon Åpen
	Geografisk område Oppland	Sider 28

Oppdragsgiver(e) Nammo Raufoss AS	Oppdragsreferanse Trond Simen Aasmundstad
	Utgitt av NIVA Prosjektnummer 180208

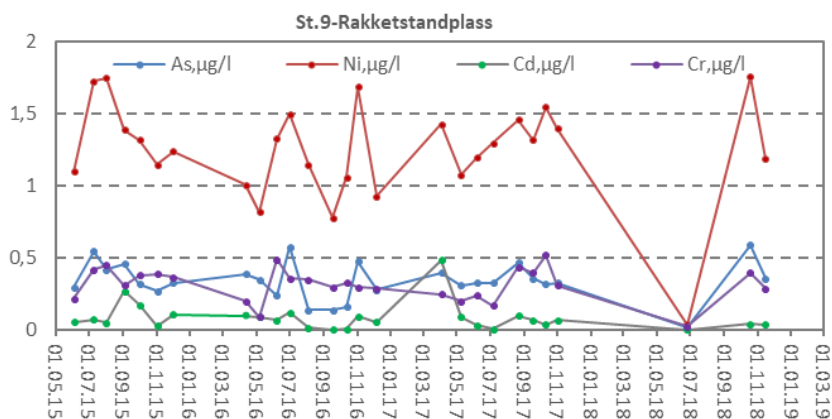
**Figur 3.** Konsentrasjoner av kobber (Cu), bly (Pb), sink (Zn) og antimon (Sb) i perioden i 2011-2018 ved raketstandplass (st.9) (øvre paneler) der grenseverdi (EQS) god/ikke god (Tabell 1) er indikert med rød linje. Konsentrasjoner av arsen (As), nikkel (Ni), kadmium (Cd) og krom (Cr) i sig fra raketstandplassen (st.9) i perioden 2015-2018 er vist i nedre panel.

I 2018 var årsmidlene for kobber og sink høyere enn for tidligere år, og middelveiden for begge metallene tilsvarer tilstandsklasse IV (d med hht på kobber og sink. Bly hadde en middelveid på 2,96 µg/l som tilsvarer ikke god kjemisk tilstand. Dessverre var det ikke mulig å ta prøver i august og september, på grunn av veldig lav vannstand. Prøvene fra oktober og november hadde høyt organisk innhold, med hhv 26,2 og 51,6 mg C/l (vedlegg 1). Dette kan være med på å forklare de høye metallkonsentrasjonene i oktober og november, ved at en økning i DOC ofte er positivt korrelert med økte metallkonsentrasjoner. Dette utelukker allikevel ikke at vannkvaliteten ved st.9 er påvirket av utlekking av metaller fra tilgrensende metalldeponi (Figur 1).

Til tross for økte konsentrasjoner av bly er vannkvaliteten nedstrøms i bekken som drenerer området (st. 8), innenfor god kjemisk tilstand. Dette kan skyldes at vannføringen er generelt lav ut av det flate området ved raketstandplassen (st.9), og at tilførselen av vann fra områder utenfor testsenteret fører til en fortykning av metallkonsentrasjonene nedstrøms i bekken. Metall-forurensningen nedstrøms feltet vurderes derfor som liten.

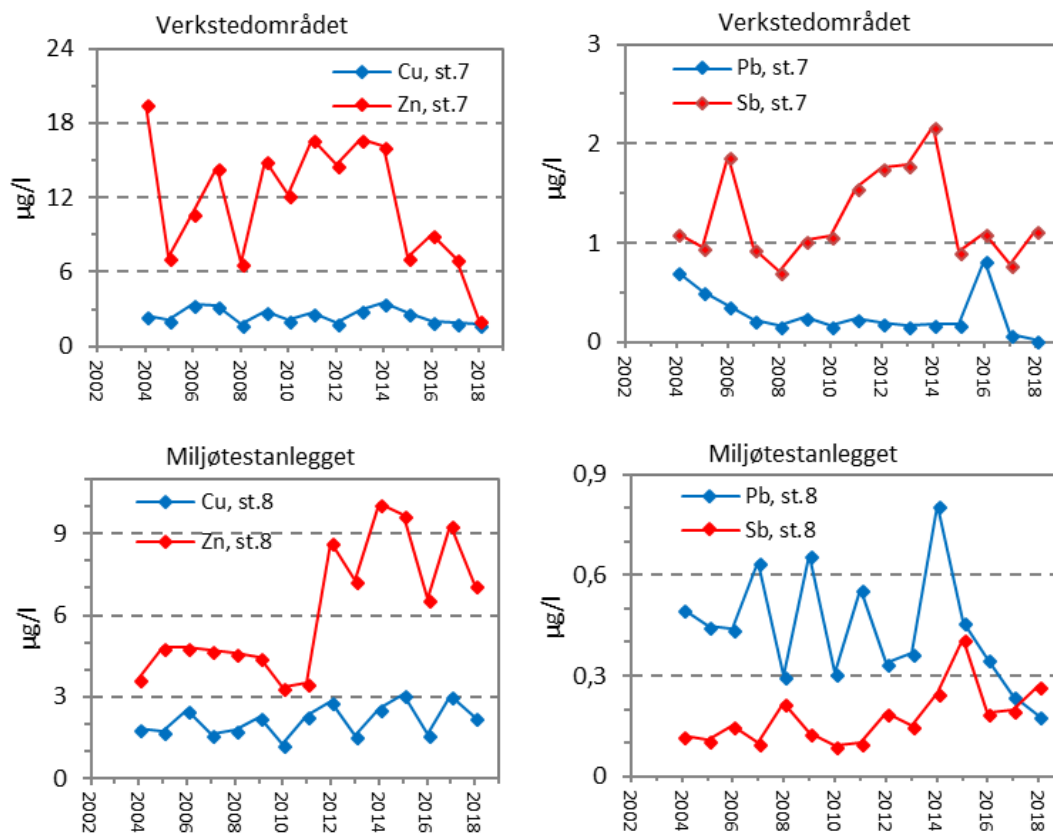
**Figur 6.** Middelkonsentrasjon av metaller i perioden (april/mai - desember) av kobber (Cu), bly (Pb), sink (Zn) og antimon (Sb) i bekken fra verkstedområdet og fra miljøtestanlegget.

I bekken fra verkstedsområdet (Figur 6) var middelkonsentrasjonene av bly i 2018 svært lave og nivået er nært øvre klassegrense for tilstandsklasse I (Bakgrunn). Tidligere fantes det en antimonkilde på verkstedområdet, men betydningen av denne ser nå ut til å være liten. Konsentrasjonen av antimon var godt under grensen (5 µg/l) gitt i Drikkevannsforskriften. Konsentrasjonene av kobber har vært nær 3 µg/l i hele perioden i fra 2004 til 2018, som tilsvarer tilstandsklasse II (God). Middelkonsentrasjonen av sink var tidligere ofte over øvre klassegrense for tilstandsklasse III (< 11 µg/l), men de siste 4 årene har den vært klart lavere og klassifiseres som god (Figur 4). På grunn av tidligere rapporterte overskridelser av MAC-EQS for sink (Rognerud 2018), ble det høsten 2018 fortatt en kildesporing av sink (se 3.6). Det var ingen overskridelser av gjeldende EQS for de vannregionspesifikke stoffene kobber, sink, arsen og krom eller gjeldende EQS for de prioriterte stoffene kadmium, bly og nikkel ved stasjon 7 i 2018.

Bekken som avvanner miljøtestanlegget har, fram til og med 2011, hatt relativt lave metallkonsentrasjoner (Figur 6), og nær de vi har målt i Veltmannåa (Figur 5). Konsentrasjonene av sink var i perioden 2012-2017 betydelig høyere enn tidligere, men årlige middelveier var likevel innenfor

tilstandsklasse II. Konsentrasjonen av antimon var vesentlig høyere i 2015 i forhold til foregående år, men har siden nærmet seg nivåene fra årene før. Konsentrasjonen av bly har sunket jevnt de siste fire årene og var i 2018 på det laveste nivået siden målingen begynte i 2004.

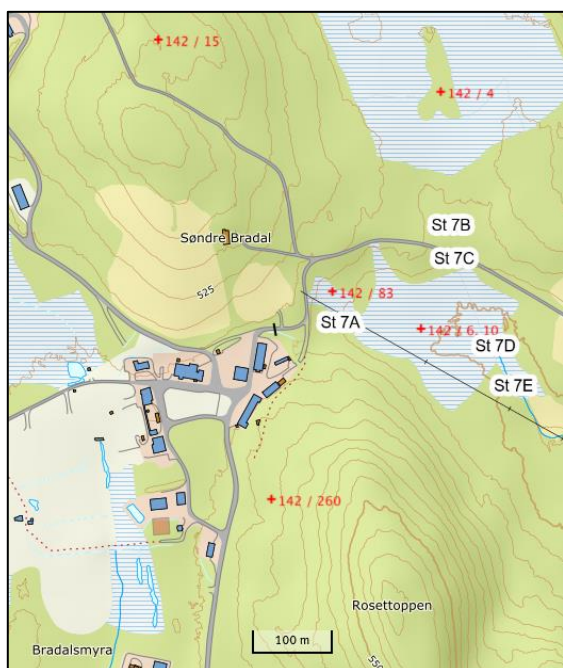
**Figur 7.** Stasjoner opprettet i forbindelse med kildesporing av sink. Stasjon 7A tilsvarer stasjon 7 i det ordinære overvåknings-programmet.

Nammo Raufoss AS ble pålagt fra Miljødirektoratet i brev datert 07.06.2018 å foreta en kildesporing av sink i området som avvanner verkstedet (Figur 7), dette med bakgrunn i tidligere rapporterte overskridelser av MAC-EQS for sink (Rognerud 2018). Kildesporing ble foretatt 12.09.2018, hvor midlertidige stasjoner ble opprettet i bekken som avvanner Rosetmyra nord-øst for verkstedsområdet (st.7B og 7C), og nedstrøms etter samløp (st.7D og 7C) med bekken som avvanner området rett nedenfor verkstedområdet (st. 7A).

Resultatene viser at den høyeste konsentrasjonen av sink ble målt på st.7B i bekken som ligger nedstrøms Rosetmyra, med avtagende sinkkonsentrasjoner nedover i bekkeløpet (st. 7C til st.7E) (tabell 3). Den laveste konsentrasjonen ble målt på st.7A, i bekken som avvanner verkstedområdet direkte. Det høyere humusinnholdet (DOC) og den lavere pH ved stasjonene 7B-7E sammenlignet med ved st. 7A kan forklare noe av økningen i sinkkonsentrasjoner, ved at et høyere humusinnhold (DOC) øker transporten av sink, og et surere miljø (pH) fører til økt ionebytting. Til tross for dette tyder resultatene på at tilførselen av sink fra bekken som avvanner Rosetmyra tilfører bekken nedstrøms samløpet en relativt større andel av sink enn bekken som avvanner verkstedsområdet. Vannkjemien i stasjonene etter samløpet (st.7D og 7E) mellom bekken fra Rosetmyra (st.7B og 7C) og bekken fra verkstedsområdet (st.7A) gjenspeiler slik bidraget fra begge bekkene, men hvor bidraget

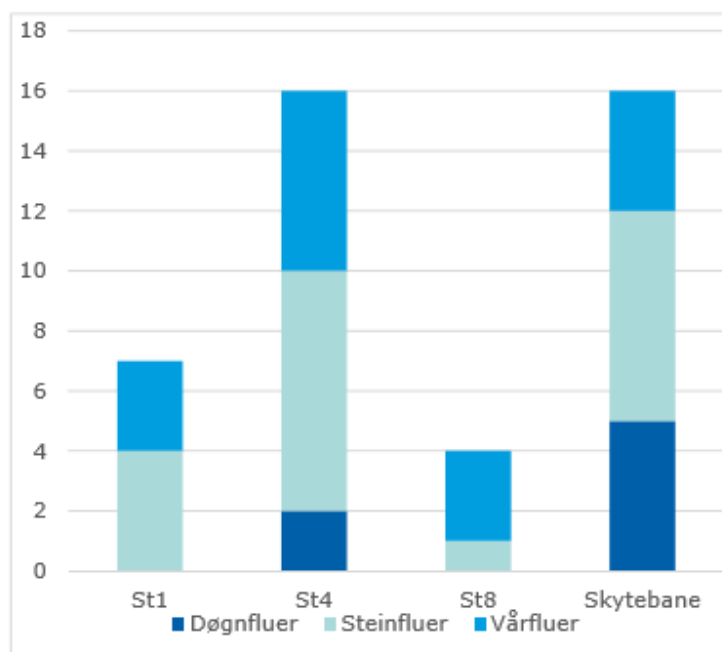
Figur 2. Antall arter i gruppene døgnfluer (*Ephemeroptera*), steinfluer (*Plecoptera*) og vårfluer (*Trichoptera*) i prøver fra de ulike stasjonene tatt 25. april 2018.

Antall arter i ordnene døgnfluer (Ephemeroptera), steinfluer (Plecoptera) og vårflyer (Trichoptera) er vist i Figur 2. Fullstendig artsliste fra den taksonomiske undersøkelsen er vedlagt (Vedlegg 1). Stasjon 8 (bekk fra Rundmyra, nedstrøms Miljøsentret) er en typisk liten skogsbekk med sparsomt dyreliv, og artsfattig bunndyrfauna. Arter fra ordenen døgnfluer ble ikke påvist, men stasjonen ble bedømt som mindre egnet for bunndyrundersøkelser. Ved eventuell videre overvåking av bunndyr i bekken bør stasjonen flyttes lenger ned. Ved stasjon 1 er Veltmannåa en

liten skogsbekk. Også her var bunndyrfaunaen artsfattig med totalt 7 vår- og steinfluearter, og ingen døgnfluer. Fraværet av døgnfluearter ved disse to stasjonene kan skyldes tungmetaller, men kan også være forårsaket av periodevis uttørking og eventuelt surstøt. Ved stasjon 4 og oppstrøms skytebanen hadde Veltmannåa betydelig høyere antall arter enn ved stasjon 1, inkludert døgnfluer (baetider) som regnes som følsomme for metaller. Dette indikerer at utlekking av tungmetaller fra testsenteret har hatt liten effekt på akvatiske organismer i Veltmannåa høsten 2017/vinteren 2018.
