Tiltaksrettet overvåking av miljøtilstand i Tista og Iddefjorden i 2018 i forbindelse med utslipp fra Norske Skog Saugbrugs AS

Tittel Tiltaksrettet overvåking av miljøtilstand i Tista og Iddefjorden i 2018 i forbindelse med utslipp fra Norske Skog Saugbrugs AS	Løpenummer 7355-2019	Dato 27.02.2019
Forfatter(e) Borgersen, Gunhild Brkljajic, Marijana Stenrud Kile, Maia Røst Walday, Mats	Fagområde Overvåking	Distribusjon Åpen
	Geografisk område Østfold	Sider 41

Oppdragsgiver(e) Norske Skog Saugbrugs AS, Halden	Oppdragsreferanse Trond Mageli/ Elisabeth Berli
	Utgitt av NIVA Prosjektnummer 180054

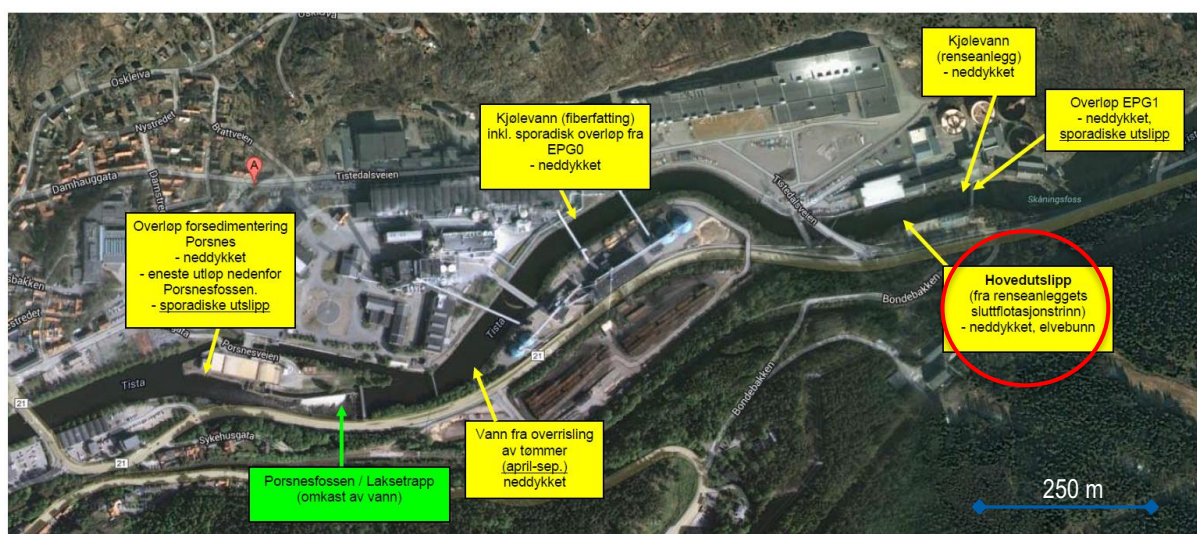
Figur 2. Plasseringen av de ulike utslipp til Tista fra Norske Skog Saugbrugs AS. Hovedutslipp markert med rød sirkel.

Utslippene fra Saugbrugs går neddykket ut i Tista og videre med ellevannet ut til Iddefjorden. Plasseringen av Saugbrugs ulike utslipp til Tista er vist i **Figur 2**. Tall for de faktiske utslipp er gitt i **Tabell 2**. Til sammenligning er utslippene fra Remmendalen RA gitt i **Tabell 3**.
