# Bunndyrsundersøkelser i elver/bekker i Eidskog kommune 2019

Tittel Bunndyrsundersøkelser i elver/bekker i Eidskog kommune 2019	Løpenummer 7403-2019	Dato 28.06.2019
Forfatter(e) Eivind Ekholt Andersen	Fagområde Overvåking	Distribusjon Åpen
	Geografisk område Hedmark	Sider 22

Oppdragsgiver(e) Eidskog kommune	Oppdragsreferanse John Wirkola Dirksen
Oppdragsgivers utgivelse:	Utgitt av NIVA Prosjektnummer 180361

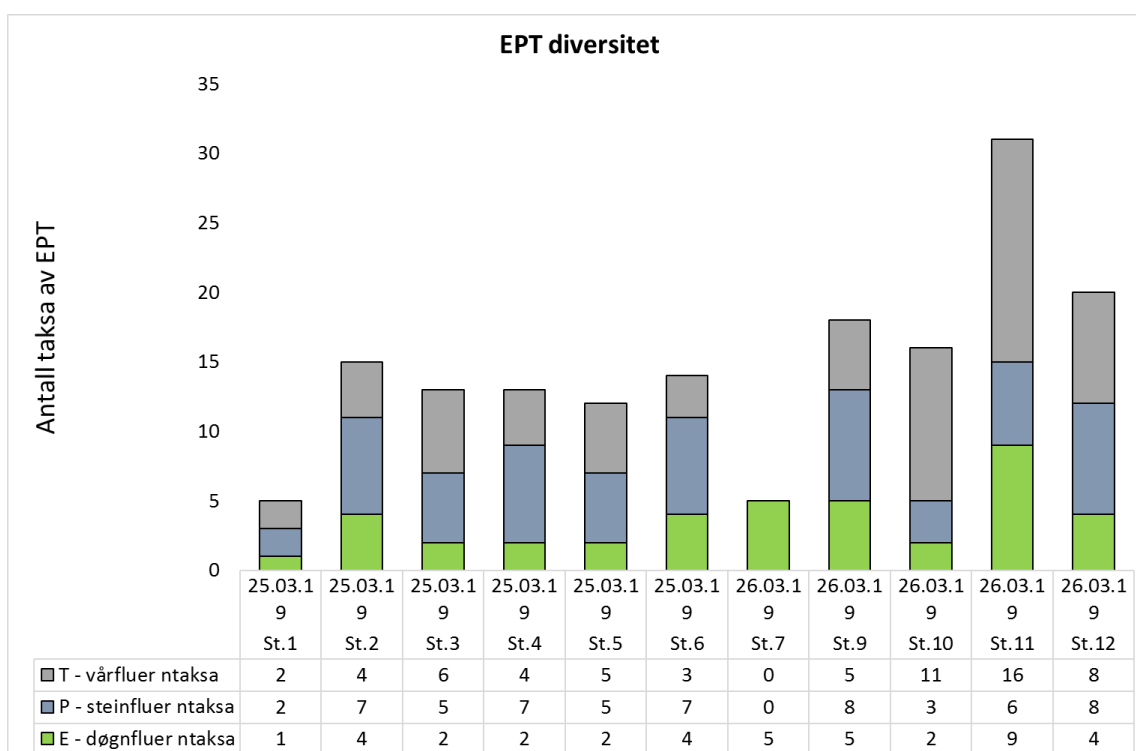
**Figur 5.** Antall EPT-taksa (døgn-, stein- og vårfluer) i de undersøkte bunndyrslokaliteter våren 2019.

Diversitet av EPT taksa er i denne undersøkelsen brukt for å understøtte indeksmålingene, og er spesielt aktuelt i forhold til deponieffekter fordi avrenning og påvirkningsbildet kan være spesielt sammensatt. Antall EPT-taksa i denne undersøkelsen varierte fra 5 til 31 (**Figur 5**). Lokalitetene som skilte seg ut med påfallende lav diversitet var Tobølbekken (St.1) og Vrangselva ved Skotterud sentrum (St.7), med 5 EPT-taksa hver. Dette er lave verdier og indikerer at stasjonene er påvirket. St.7 manglet både P og T taksa, noe som er meget sjeldent, men det er uklart hvilke påvirkningstyper dette tilskrives. På den annen side hadde Vrangselva ved Spinneriet (St.11) 31 EPT-taksa, som er et relativt høyt antall. De resterende lokalitetene hadde mellom 12 og 20 EPT-taksa. Det ble verken påvist vesentlige forskjeller i EPT-sammensetning oppstrøms/nedstrøms renseanlegget ved Børjåa (St.2 og St.3) eller oppstrøms/nedstrøms deponiet ved Kisabekken (St.4, St.5 og St.6). Dette samsvarer også med resultater for ASPT (se **Figur 4**; kapittel 3.2).
