# Undersøkelser i bløtbunnsfauna, miljøgifter og metaller i sedimentene i Tingvollfjorden ved Raudsand

Tittel Undersøkelser av bløtbunnsfauna, miljøgifter og metaller i sedimentene i Tingvollfjorden ved Raudsand	Løpenummer 7539-2020	Dato 07.10.2020
Forfatter(e) Marijana Stenrud Brkljacic Gunhild Borgersen Sigurd Øxnevad	Fagområde Marin biologi	Distribusjon Åpen
	Geografisk område Molde kommune, Møre og Romsdal	Sider 33 + Vedlegg

Oppdragsgiver(e) Bergmester Raudsand AS	Oppdragsreferanse Tore Frogner, Veidekke Entreprenør AS
	Utgitt av NIVA Prosjektnummer 190224

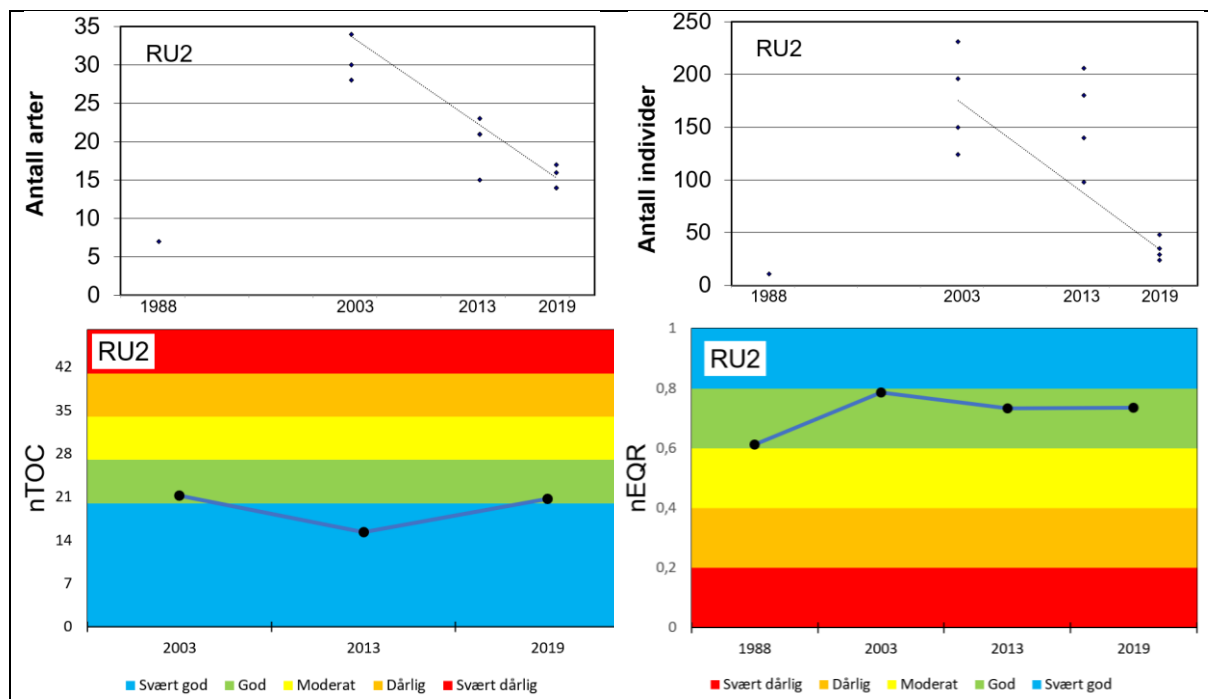
**Figur 4.** Antall arter og individer (per grabb), innhold av normalisert organisk karbon (nTOC) og nEQR for bløtbunnsfauna i tidsrommet 1988-2019 for stasjon RU2 utenfor Raudsand. Punkter: verdier per grabb. Linjer: gjennomsnitt for alle parallelle grabber. Fargen for nTOC og nEQR angir tilstandsklasse iht. hhv. Molvær m.fl.1997 og Veileder 02:2018. I 1988 mangler data for normalisert organisk karbon og for resterende parametere er data kun fra stasjonsnivå fra dette året (vist verdi for antall individer per grabb er omregnet).

Resultatene viser en vesentlig nedgang i antall arter fra 2013 til 2019 på stasjonene RU1 og RU2 (**Figur 3** og **Figur 4**), mens det for RU6 og RU7 er noenlunde uendret i den samme perioden (**Figur 5** og **Figur 6**). En nedgang i antall individer observeres imidlertid på samtlige stasjoner.

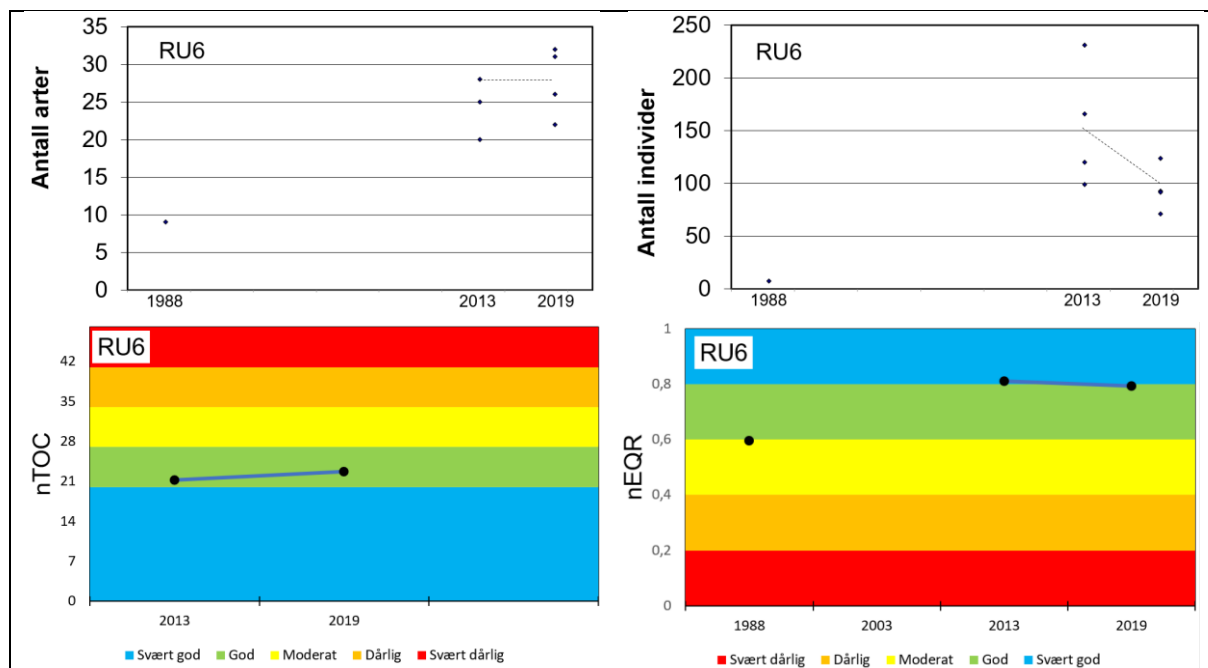
**Figur 5.** Antall arter og individer (per grabb), innhold av normalisert organisk karbon (nTOC) og nEQR for bløtbnnsfauna i tidsrommet 1988-2019 for stasjon RU6 utenfor Raudsand. Punkter: verdier pr grabb. Linjer: gjennomsnitt for alle parallelle grabber. Fargen for nTOC og nEQR angir tilstandsklasse iht. hhv. Molvær m.fl.1997 og Veileder 02:2018. I 1988 mangler data for normalisert organisk karbon og for resterende parametere er data kun fra stasjonsnivå fra dette året (antall individer per grabb er omregnet). RU6 ble ikke prøvetatt i 2003.

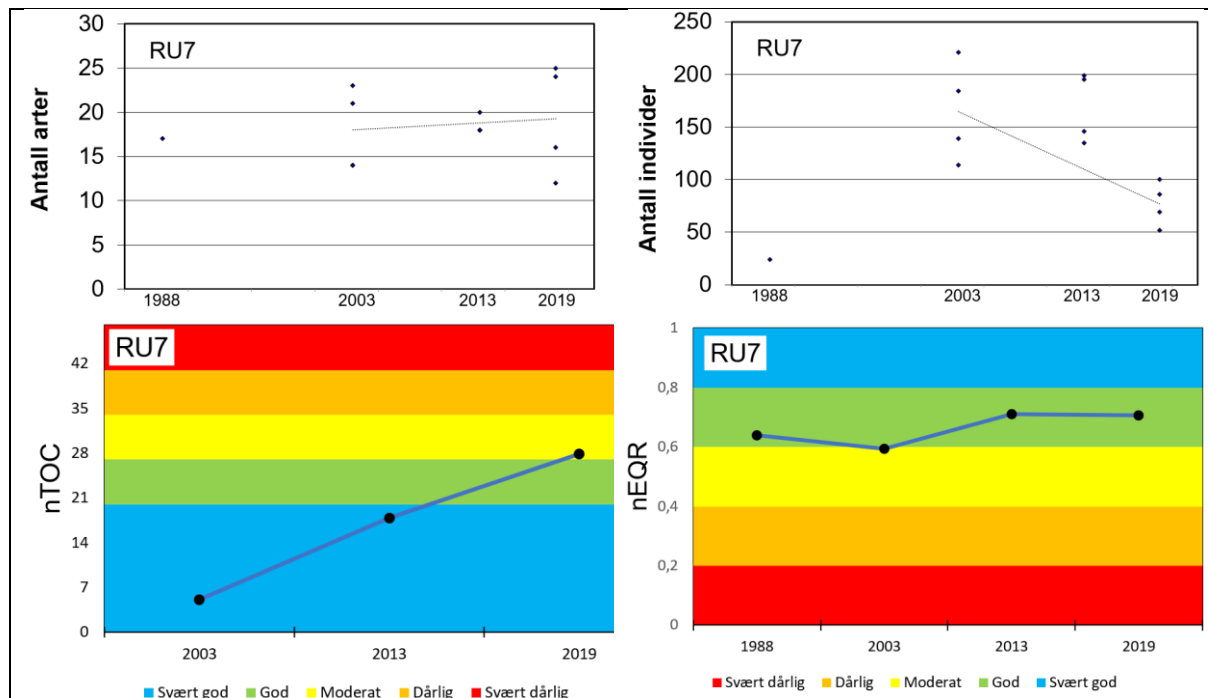
**Figur 6.** Antall arter og individer (per grabb), innhold av normalisert organisk karbon (nTOC) og nEQR for bløtbnnsfauna i tidsrommet 1988-2019 for stasjon RU7 utenfor Raudsand. Punkter: verdier pr grabb. Linjer: gjennomsnitt for alle parallelle grabber. Fargen for nTOC og nEQR angir tilstandsklasse iht. hhv. Molvær m.fl.1997 og Veileder 02:2018. I 1988 mangler data for normalisert organisk karbon og for resterende parametere er data kun fra stasjonsnivå fra dette året (antall individer per grabb er omregnet).

Normalisert, organisk karbon (nTOC) har data fra og med 2003 og viser små svingninger gjennom årene og tilstanden basert på nTOC har vært uendret gjennom perioden, tilsvarende «svært god» tilstand for RU1 og «god» tilstand for RU2 og RU6. Stasjon RU7 viser imidlertid en jevn forverring i tilstanden, fra «svært god» tilstand i 2003 til «moderat» tilstand i 2019, noe som indikerer at sedimentene på stasjonen har blitt mer organisk belastet oppigjennom årene (**Figur 6**).
