# Undersøkelser av vannvegetasjon i Svanevatn

Tittel Undersøkelser av vannvegetasjon i Svanevatn	Løpenummer 7548-2020	Dato 11.11.2020
Forfatter(e) Marit Mjelde Susanne Schneider	Fagområde Ferskvannsbiologi	Distribusjon Åpen
	Geografisk område Nordland	Sider 18

Oppdragsgiver(e) Forsvarsbygg	Oppdragsreferanse Audun Brekke Skrindo
	Utgitt av NIVA Prosjektnummer 200261

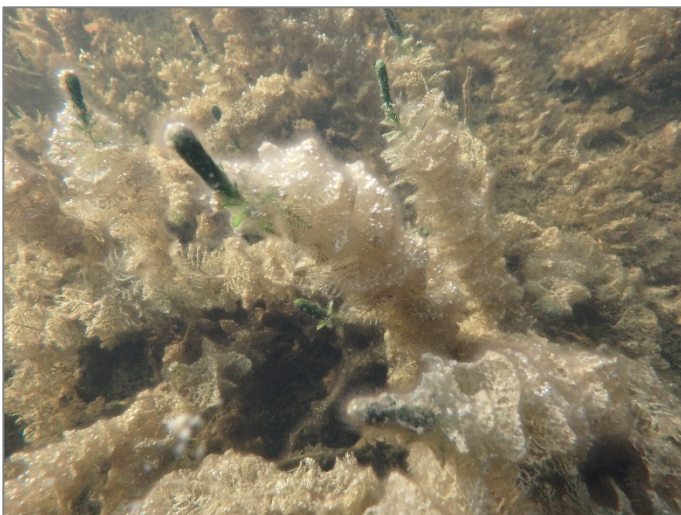
Vannvegetasjonen var dominert av bredtaggkrans *Chara hispida* (tabell 1, figur 3), som dannet store bestander i det meste av innsjøen. Gråkrans *C. contraria* var vanlig og dannet mindre bestander. Kransalgene var svært kalkinkrustert, og både disse og sedimentet var til dels svært bevokst med algebegroing, dominert av *Phormidium* sp. og kiselalger. Forøvrig besto undervannsvegetasjonen av frodige eksemplarer av kamtusenblad *Myriophyllum sibiricum*, samt noe mer spredt forekomst av trådtjønnaks *Stuckenia filiformis* og hesterumpe *Hippuris vulgaris*. Noen få eksemplarer av broddtjønnaks *Potamogeton friesii* ble registrert i vest og sørvest. Flytebladvegetasjonen var sparsom, bare noen få eksemplarer av soleinøkkerose *Nuphar pumila*, vanlig tjønnaks *Potamogeton natans* og piggknopp *Sparganium* sp. ble registrert.

Figur 3. Svanevatn har en frodig vannvegetasjon. Øverst: kransalgen gråkrans *Chara contraria*, midten: kransalgen bredtaggkrans *Chara hispida* og nederst: karplanten kamtusenblad *Myriophyllum sibiricum*. Alle plantene har kalkutfellinger og algebegroing. Foto: Susanne Schneider/NIVA.

Kransalgene, både store og små arter, hadde stor utbredelse i innsjøen og plantene så friske ut. Belegget som ble observert på kransalgene er en blanding av kalkutfelling, som er helt naturlig i kalksjøer, og algebegroing av *Phormidium* sp. og ulike arter kiselalger. Denne algebegroingen er vanlig i lite påvirkede kalksjøer.

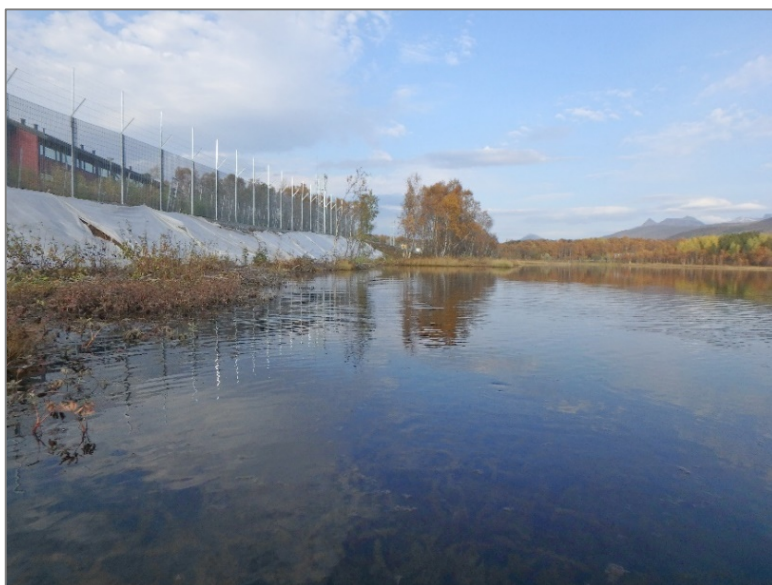
I forbindelse med utbyggingen av Evenes flystasjon er deler av strandområdet vest for Svanevatn berørt. En smal stripe med trær er fjernet i sørvest og erstattet med en stein- og jordfylling (se figur 6, jfr. også flybildet fra 2019 i figur 2). Steinfyllingen går noe ut i innsjøen, og vi antar at mindre deler av vegetasjonen i dette området er blitt tildekket. Det kan se ut som om steinfyllingen består av sprengstein, som ofte inneholder en del nitrogen. Steinene i ytterkant av fyllinga har et tynt slam-lag, sannsynligvis avrenning fra fyllinga, se figur 7, som viser bunnen inne ved land rett utenfor fyllinga. Dessuten er steinene dekket med det samme belegget av kiselalger og *Phormidium* sp. som også finnes på vannplantene. Figur 7 viser også et par eksemplarer av kransalger og karplanter som allerede er etablert i området. Skader på myrområdet i sør er ikke undersøkt i denne omgang, men dersom det har vært omfattende aktiviteter her kan dette føre til økte tilførsler av bl.a. organisk materiale som etterhvert kan påvirke tilstanden til kransalgene.

Figur 6. Fylling i sørvestre del av Svanevatn. Foto: Susanne Schneider/NIVA.

Steinfyllingen i sørvestre del av strandsona til Svanevatn ser foreløpig ikke ut til å ha påvirket vegetasjonen i nevneverdig grad, bortsett fra et lite område om er dekket av stein.

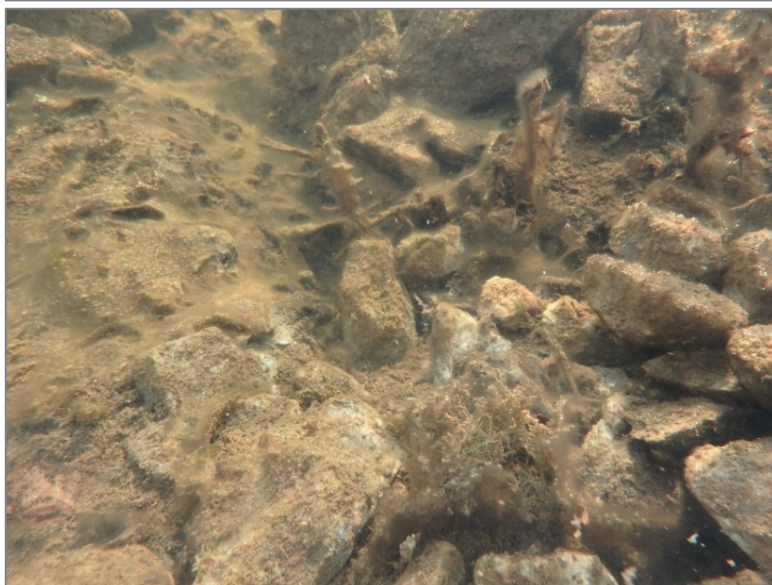
Figur 7. Ytre del av steinfyllingen ligger ute i Svanevatn. Steinene er dekket med et tynt slam-lag i tillegg til kalkutfelling og algebegroing. Noen få planter kan skimtes midt i bildet. Foto: Susanne Schneider/NIVA.
