Effekter på, og reetablering av,  
bunnfaunaen etter utslipp av forurenset  
slukkevann i Aulivassdraget fra brannen  
ved Revac AS i juli 2014.  
Oppfølging i november 2014

Tittel Effekter på, og reetablering av, bunnfaunaen etter utslipp av forurenset slukkevann i Aulivassdraget fra brannen ved Revac AS i juli 2014. Oppfølging i november 2014.	Løpenr. (for bestilling) 6801-2015	Dato 17.02.2015
	Prosjektnr. Undernr. 14277	Sider Pris 16
Forfatter(e)  Jonas Persson	Fagområde Biologi	Distribusjon Fri
	Geografisk område Vestfold	Trykket NIVA

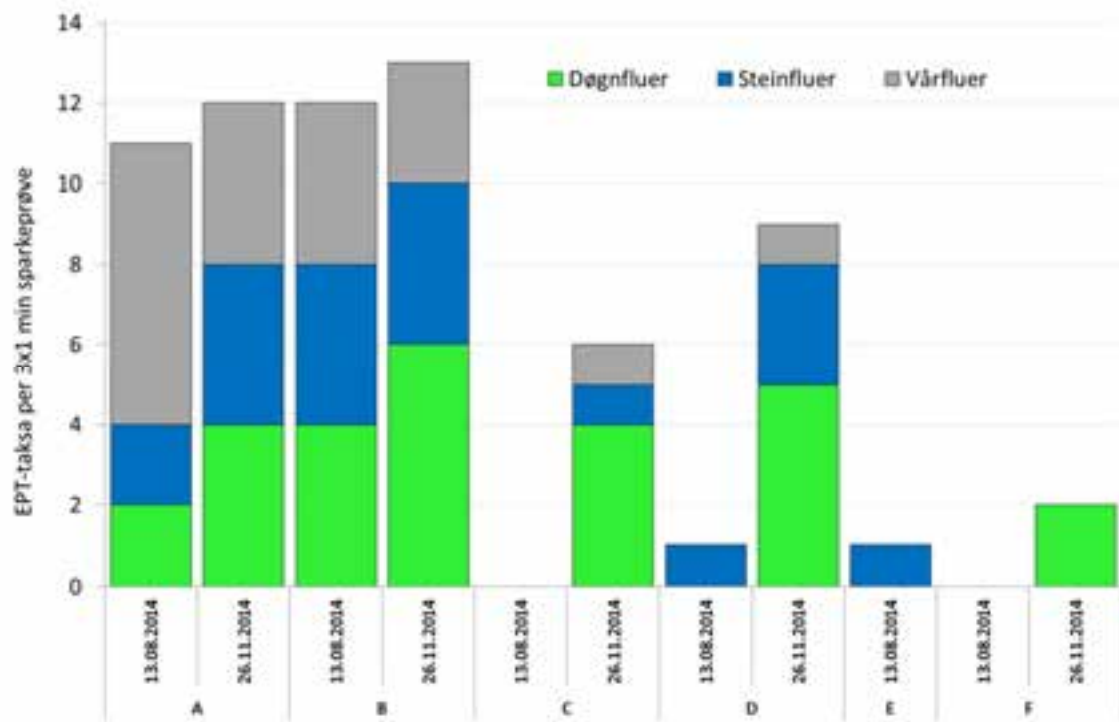
Figur 4. Antall EPT-taksa på stasjonene

ASPT/ EQR verdiene var ikke egnet i dette tilfellet da prøvene ikke er tatt på rett tidspunkt mht årstid. Utslippet tilknyttet brannen på REVAC AS hadde vist at bunndyrprøvene fra august hadde en tydelig, negativ, effekt på bunndyrsamfunnet på de fire stasjonene som ligger nedstrøms utslippet. Antall EPT taksa var merkbart høyere på de to referansestasjonene enn de stasjoner som ligger nedstrøms utslippet (Figur 1, 4). I august, tre uker etter utslippet, var alle EPT-taksa (dyregruppene døgn-, stein- og vårfluer) helt fraværende fra de påvirkede lokalitetene med unntak av en eneste steinflue på stasjon D og E. Disse to steinfluene hadde mest sannsynlig blitt transportert hit med vannet fra oppstrøms liggende upåvirkede lokaliteter.
