Miljøgifter i Haukåselva i 2014

Tittel Miljøgifter i Haukåselva i 2014	Løpenr. (for bestilling) 6785-2015	Dato 20.01.2015
	Prosjektnr. Undernr. O-14176	Sider Pris 28
Forfatter(e) Hobæk, Anders Harman, Christopher	Fagområde Miljøgifter ferskvann	Distribusjon
	Geografisk område Hordaland	Trykket NIVA

Title: Environmental contaminants in the Haukås River in 2014

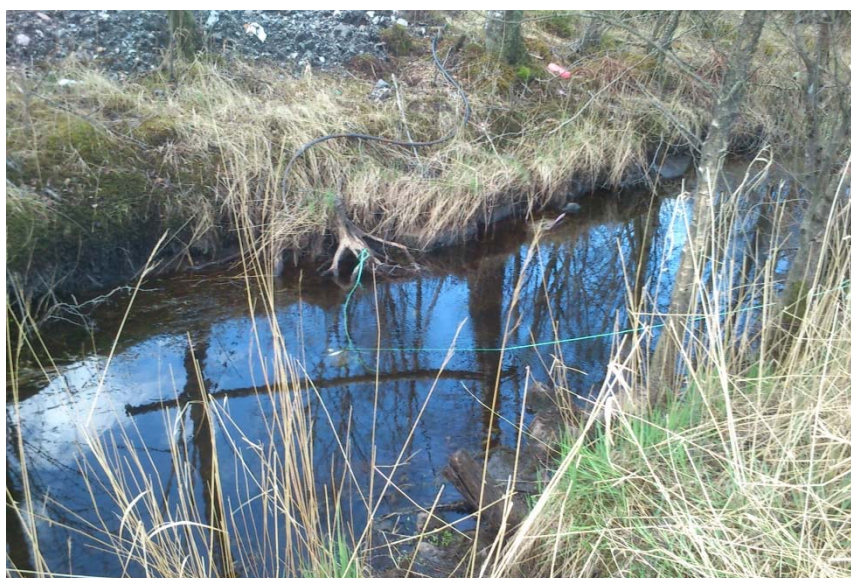
Figur 2. Stasjon 3, utløp av Kråvatn 9. april 2014. Bur med SPMD i elva forankret med tau.
Foto A. Hobæk, NIVA.

Mange organiske miljøgifter er løselige i fett. I den passive prøvetakeren SPMD benytter vi oss av denne egenskapen. Prøvetakeren består av en absorbent som eksponeres for vannet gjennom en tynn membran. Membranen har 'transient cavities' som slipper gjennom miljøgifter som er løst i vannet. Absorbenten er en olje (triolein) som løser og holder tilbake de aktuelle miljøgiftene. Etter eksponering ekstraheres miljøgiftene fra prøvetakeren og analyseres med vanlige teknikker (se neste avsnitt). Denne type SPMDer er best egnet for upolare miljøgifter som PAH, PCB, dioksiner/furaner, alkaner og lignende. SPMD-membranen spennes opp inne i et perforert metallbur, som så forankres under vann i elva.

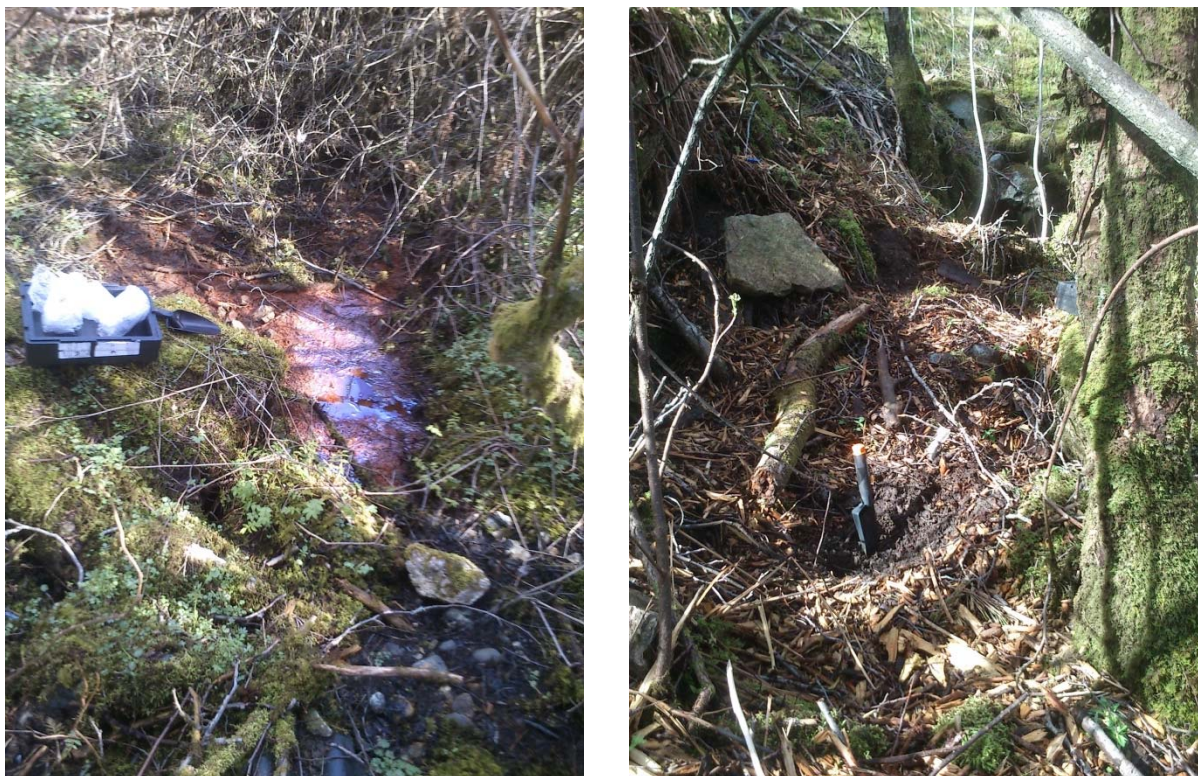
Figur 4. Stasjoner for jordprøver. Haukås-1 til venstre, Haukås-2 til høyre. Foto A. Hobæk, NIVA.

Påviste stoffer i jordprøvene er sammenstilt i [Tabell 3](#). De to jordprøvene fra skråningen mot Haukåselva skilte seg tydelig fra prøven tatt ved dreneringsrøret fra veien (Haukås-3). I den siste var tørrstoff-innholdet langt høyere, og innholdet av organisk stoff svært lavt. Dette henger sammen med at sand fra veibanen samles opp ved utløpet av drensørret.
