Overvåking og problemkartlegging i Vannområde Valdres 2014

Tittel Overvåking og problemkartlegging i Vannområde Valdres 2014	Løpenr. (for bestilling) 6832-2015	Dato 24.04.2015
	Prosjektnr. Undernr. 14298	Sider 46
Forfatter(e) Therese Fosholt Moe Øyvind Aaberg Garmo	Fagområde Ferskvannøkologi	Distribusjon Fri
	Geografisk område Valdres	Trykket NIVA
Oppdragsgiver(e) Vannområde Valdres		Oppdragsreferanse Ellen Margrethe Stabursvik

**Overvåking og problemkartlegging
i Vannområde Valdres i 2014**

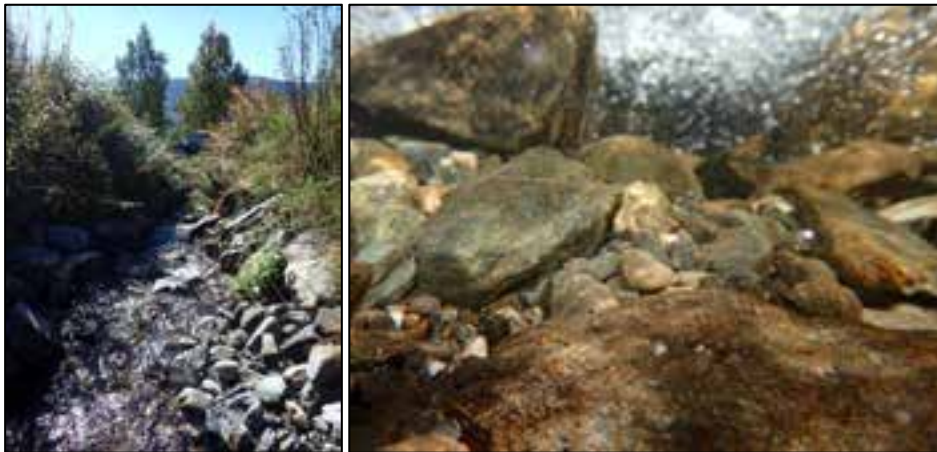
AUR2 – Aurdalsåsen 2

Stasjonen AUR2 ble flyttet noe i henhold til opprinnelig prøvepunkt og ble i 2014 prøvetatt oppstrøms brua/veien for å unngå påvirkning fra bilveien. Denne bekken var relativt nyetablert og steingrunnen hadde foreløpig ikke helt satt seg. Dette kan nok ha påvirket årets prøvetaking ettersom begroingsalgesamfunnene ikke har hatt tid til å etablere seg ennå. Dog er det fint substrat for begroingsalger så på sikt kan dette bli en god lokalitet.

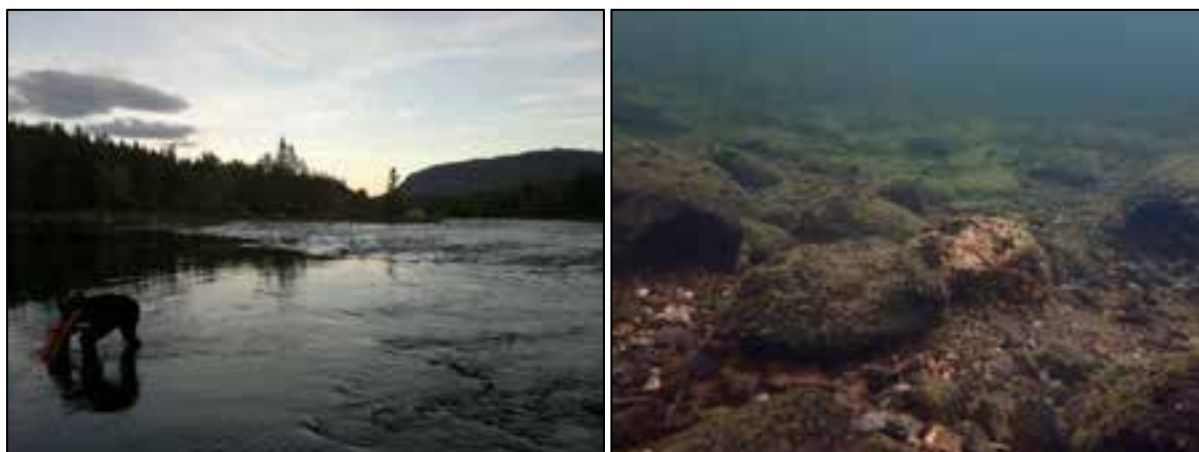
FLØA – Utløp Fløafjorden i Nord-Aurdal

Denne prøvetakingsstasjonen ligger i en bred del av Begna i utløpet av Fløafjorden. Her er elva middels hurtigstrømmende med store steiner og grus. Deler av prøvetakingsstasjonen er i et strykparti og generelt sett er dette området meget velegnet for begroingsalger. FLØA var, sammen med REI2, den stasjonen med størst artsdiversitet, og over 50 % av stasjonen var dekket av begroingsalger på prøvetakingstidspunktet. Det meste av dette var cyanobakterien *Stigonema mamillosum*.

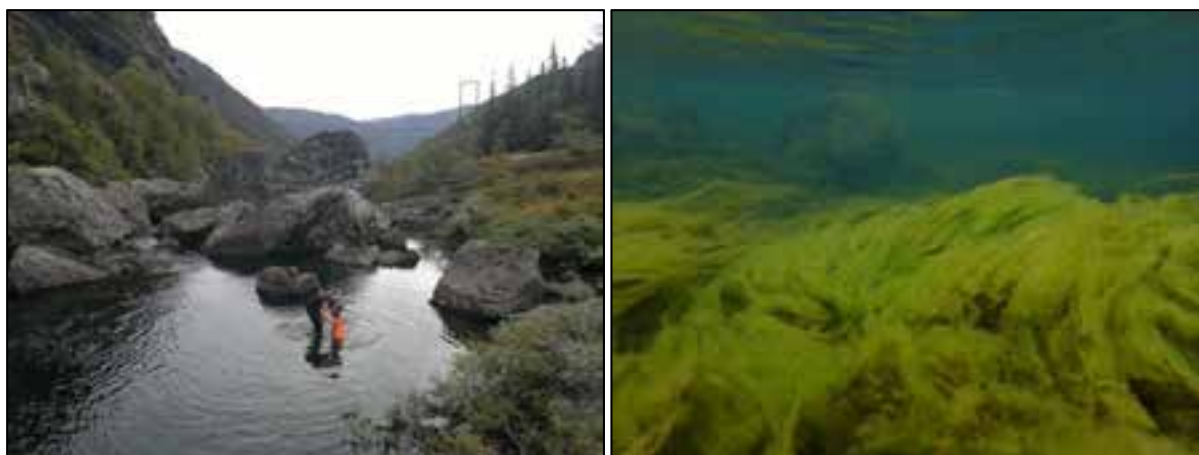
FLØG – Fløgstrondfjorden utløp

Denne lokaliteten ligger lengst oppstrøms i Begna-vassdraget og hadde desidert mest begroing av alle undersøkte stasjoner i 2014. Hele lokaliteten var dekket av et mer eller mindre tykt lag av grønnalgen *Oedogonium*. I stillestående områder var det noe tynnere dekke, mens lange tråder dekket alt substrat og mose i de litt dypere og mer strømuttsatte områdene. At så store områder var dekket av denne ene algeslekten senket dog ikke artsdiversiteten; dette var den tredje mest artsrike lokaliteten av dem alle, med representanter fra alle tre taksagruppene grønnalger, rødalger og cyanobakterier. Med substrat varierende fra finpartikulært materiale til store steiner og berggrunn, samt strømningsforhold fra de helt stillestående til strykpartier, er dette en meget velegnet lokalitet for begroingsalgeprøvetaking.

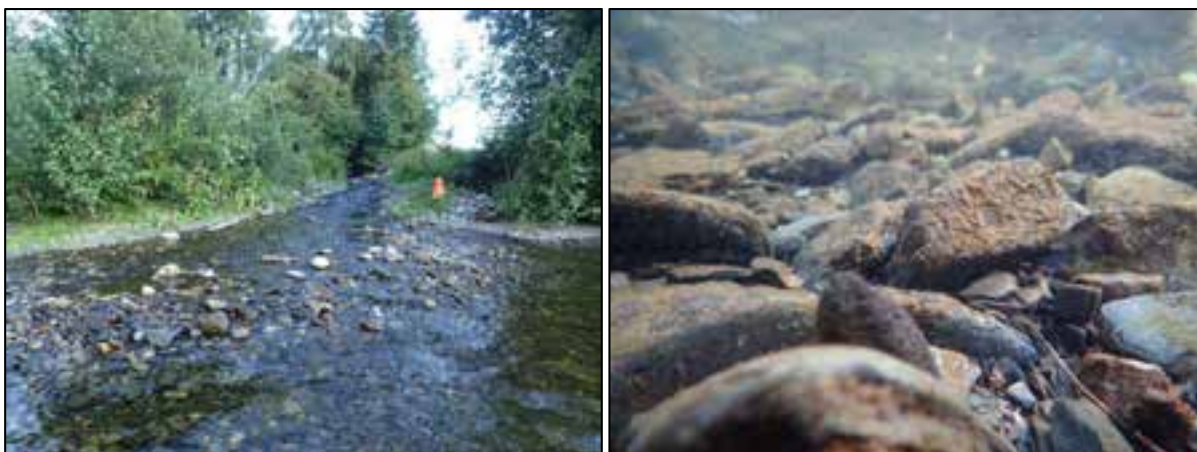
LEI – Leirtjernbekken utløp

Utløpet av Leirtjernbekken er en relativt kort strekning med middels stor stein og ganske lav vannføring. Det var en del detritusbelegg på steinene, men minimalt med makroskopiske alger (<1 % dekningsgrad). De observerte algene var for det meste kiselalger og trådformede cyanobakterier, samt én enkelt observasjon av grønnalgen *Ulothrix zonata*. Dette er ikke en ideell prøvetakingsstasjon for begroingsalger, men det ble funnet nok indikatorarter til utregning av både AIP og PIT. Dersom denne bekken går tørr deler av året vil det være andre faktorer enn næringstilførsler/forsuring som begrenser/bestemmer artssammensetningen, og dette vil i så fall kunne gi misvisende tilstandsklassifisering.

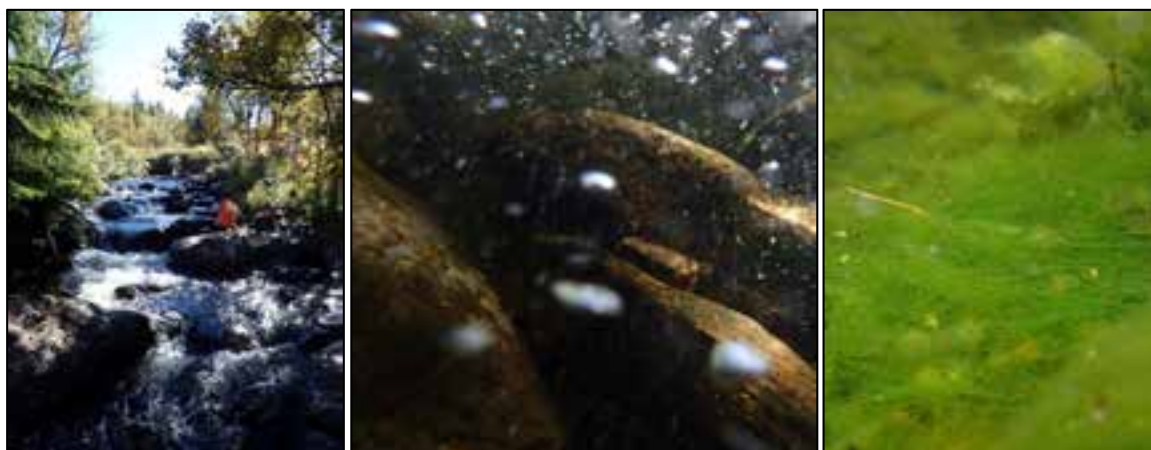
REI1 – Reina Nordre Fjellstølen

Reina ved Nordre Fjellstølen er den øverste stasjonen i Reina og ligger i et hyttefelt. Stasjonen består av store steiner og det er god fart på vannet med mange strykpartier. Det var en del synlige makroskopiske alger, men de dekket et svært lite areal (2 %). Artsdiversiteten var høy med innslag av alle tre taksagrupeer grønnalger, rødalger og cyanobakterier. Stasjonen er meget velegnet for begroingsalgeprøvetaking.

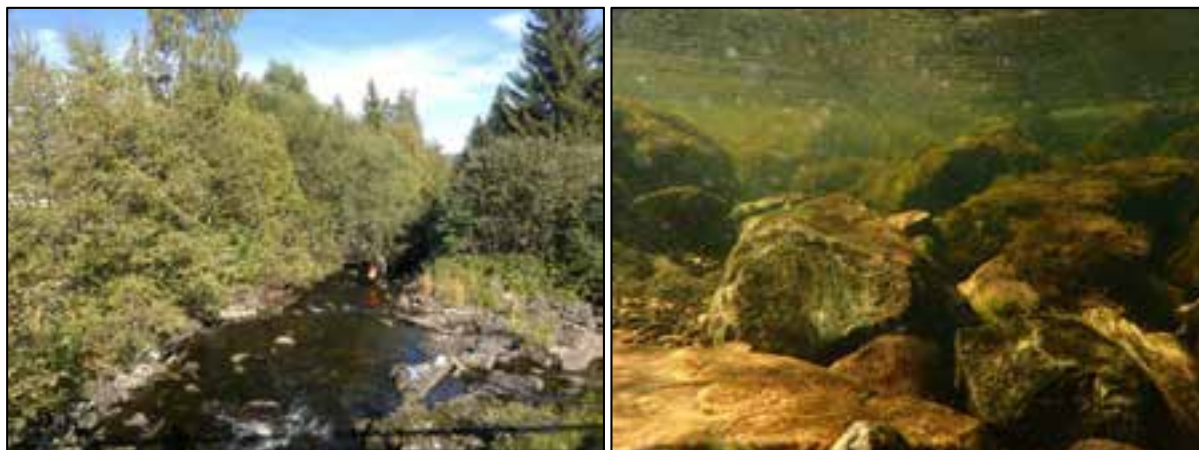
REI3 – Reina nedstrøms inntaket til kraftstasjonen

Stasjonen REI3 er den nederste av stasjonene i Reina og den ble i 2014 flyttet nedstrøms brua ettersom det nå er for dypt oppstrøms, samt at elva deler seg oppstrøms brua grunnet lavere vannføring etter etablering av kraftstasjon. Dette er en velegnet lokalitet for begroingsalgeprøvetaking, med store steiner og fast berggrunn. Det er mye mose på lokaliteten, men også mange ulike begroingsalger, til tross for lav dekningsgrad (kun ca 1 %).

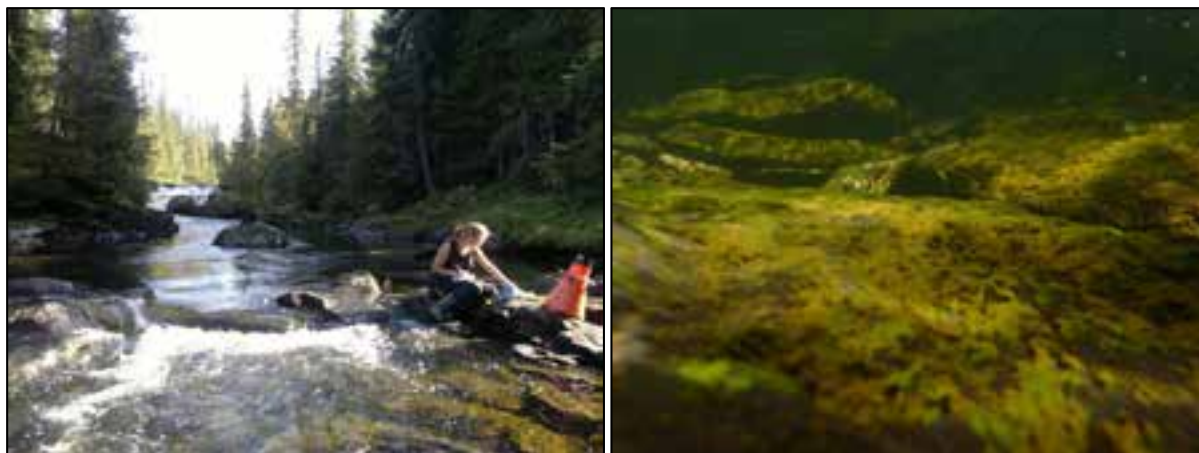
SUN1 – Sundheimselvi Vaset før renseanlegget

Stasjonen i Sundheimselvi før renseanlegget ligger i et hytteområde og består av stor stein/blokker og fast berggrunn. I overkant av 30 % av stasjonen er dekket av begroingsalger og det er høy artsdiversitet. Dette er en meget velegnet lokalitet for begroingsalgeprøvetaking.

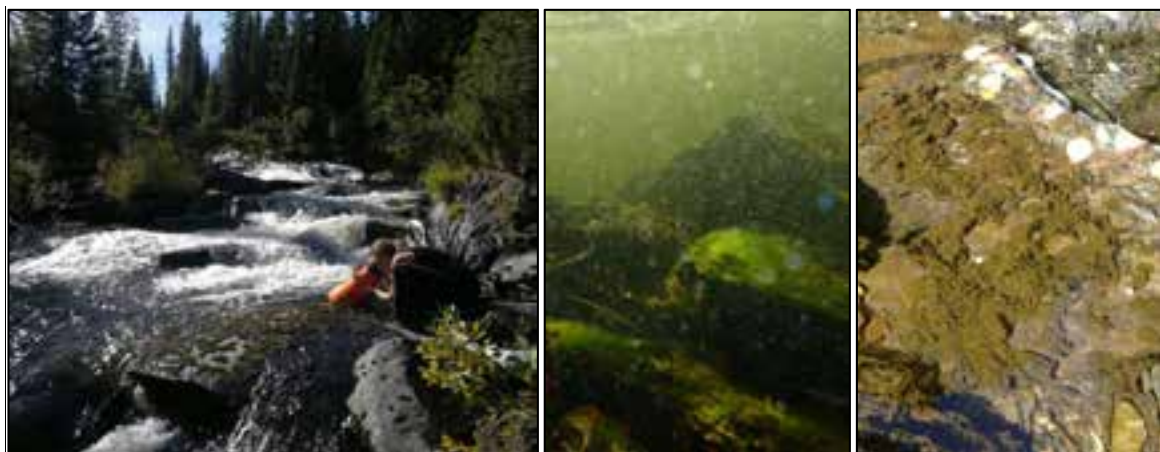
SUN2 – Sundheimselvi Vaset etter renseanlegg

Stasjonen «Sundheimselvi Vaset etter renseanlegg» ble flyttet i forhold til opprinnelig prøveprogram ettersom det var umulig å prøveta på opprinnelig prøvepunkt (for bratt ned og for stri strøm). Den nye stasjonen er meget velegnet for begroingsalger, med god variasjon i både vanndybde og strømhastighet. Litt over 20 % av stasjonen var dekket av begroingsalger, med relativt stor variasjon i dekningsgrad i de ulike områdene av stasjonen.

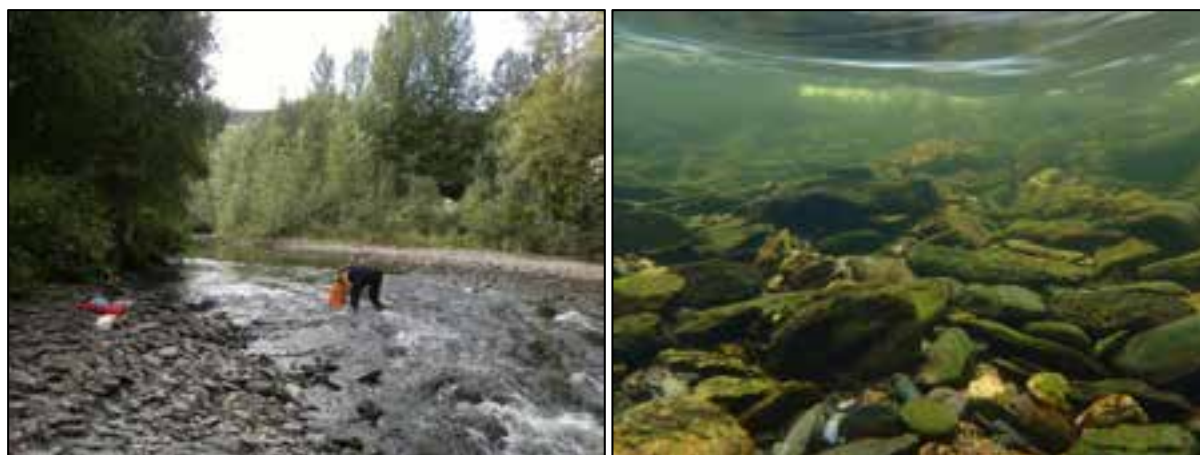
SUN3 – Sundheimselvi nedenfor Hipplesbygda etter siste fossefall

SUN 3 er den nederste stasjonen i Sundheimselvi (nedenfor Hipplesbygda) og ligger i et parti med relativt mye strøm og middels stor stein. Det var relativt høy dekningsgrad av alger på stasjonen, men kun som et tynt belegg av coccale grønnalger som ikke kunne artsbestemmes. Makroskopisk ble det observert noen få grønnalger samt kiselalgen *Didymosphenia geminata*, men totalt dekket dette <1 % av lokaliteten. Mikroskopisk ble det funnet mange ulike arter og stasjonen utviste stor artsdiversitet.

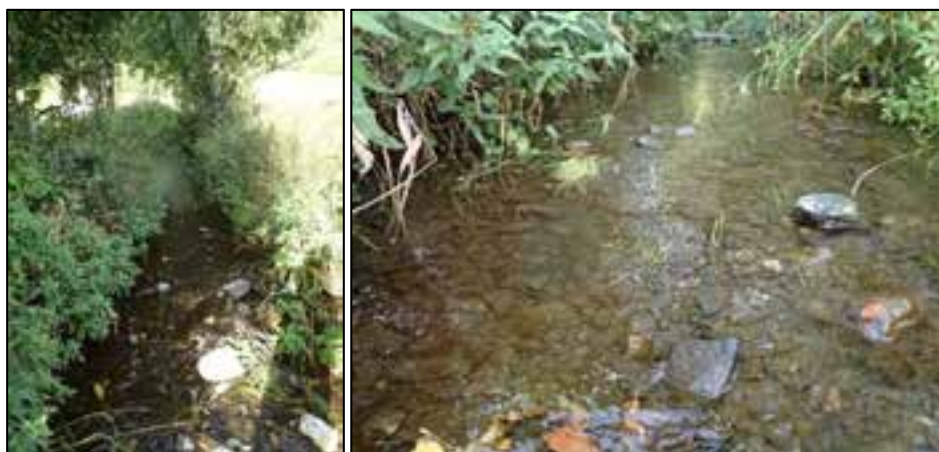
SÆBH – Bekk til Sæbufjorden med utløp ved Høljivikøddin

Stasjonen SÆBH er en veldig liten bekk med (på prøvetakingstidspunktet) veldig lav vannføring. Ingen makroskopiske begroingsalger ble observert i selve bekken, kun kiselalger, og det var begrenset med mikroskopiske alger. Dog var det nok alger til utregning av PITT-indeksen (men ikke AIP), og ekstraprøver tatt av begroingsalger i selve Sæbufjorden (rapportert under kortnavnet SÆB2, se nedenfor), akkurat der bekken kom ut, støtter tilstandsklassifiseringen gjort i selve bekken. SÆBH er altså mulig å benytte for tilstandsklassifisering basert på begroingsalger, men det er ikke en veldig godt egnet lokalitet. Det er også viktig å merke seg at dersom denne bekken går tørr deler av året vil det være andre faktorer enn næringstilførsler/forsuring som begrenser/bestemmer artssammensetningen, og dette vil i så fall kunne gi misvisende tilstandsklassifisering.

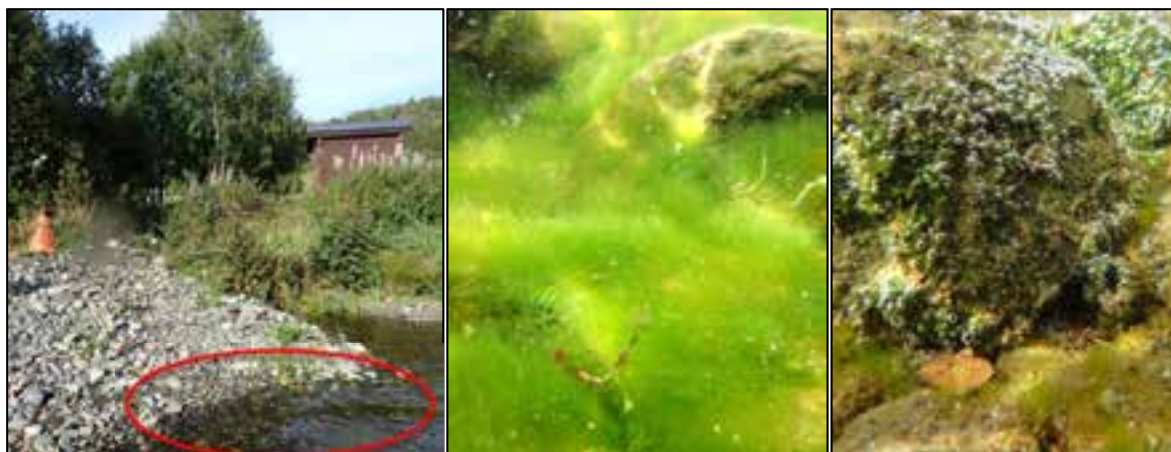
SÆB2 – Ekstraprøver i Sæbufjorden der bekk renner ut ved Høljivikøddin

Akkurat der SÆBH renner ut i Sæbufjorden (rød sirkel på foto til venstre) ble det observert noen grønnalger. Disse algene valgte vi å prøveta under stasjonsnavnet «SÆB2» og de viste seg å være arter som stort sett trives i oligotrofe forhold. Tilstandsklassifisering basert på disse funnene støtter dermed resultatene fra prøvepunktet SÆBH. Det er dog viktig å merke seg at det her er benyttet en indeks for rennende vann, mens det på SÆB2 var stillestående vann. Det er ikke meningen å benytte SÆB2 som prøvetakingsstasjon ved senere års begroingsundersøkelser, disse algene ble kun samlet inn og undersøkt i 2014 ettersom det ikke var noen synlige makroskopiske alger i hovedlokaliteten SÆBH.

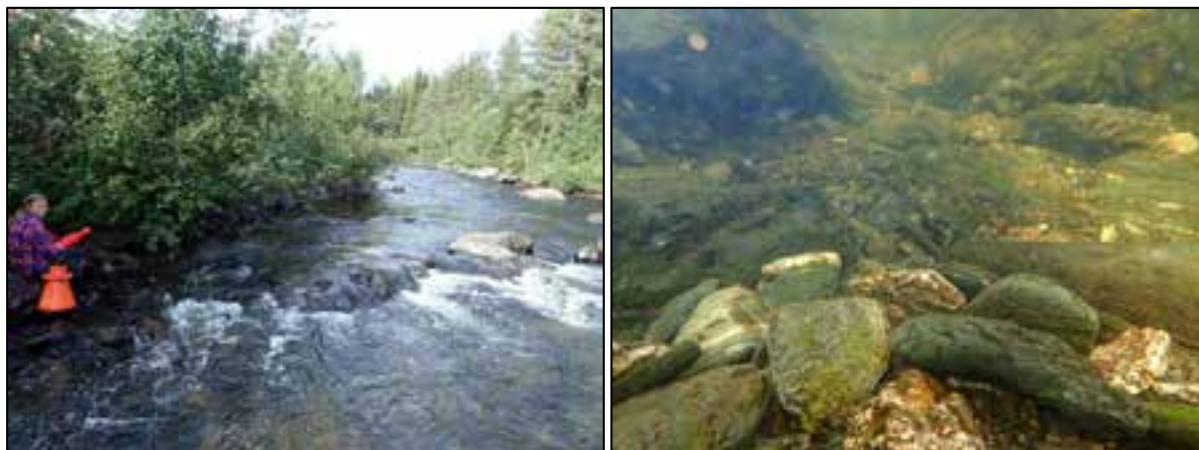
VIN – Vinda, nær utløpet

Dette var en stasjon med relativt sterk strøm og substrat bestående av steiner og fast fjell. Kun i overkant av 10 % var dekket av begroingsalger, og det var stort sett lave bestander. Det var dog høy artsdiversitet og stasjonen er meget velegnet for begroingsalgeprøvetaking.

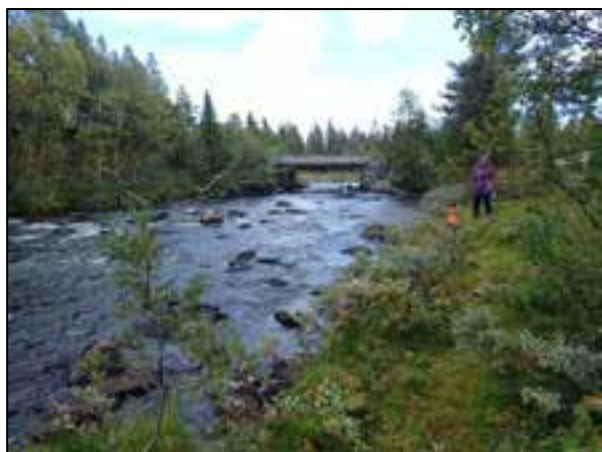
YDD - Yddeåne

Det var middels til sterk strøm på prøvelokaliteten i Yddeåne, med stor stein i hele partiet. Det var relativt stor dekning av algevekst med en del cyanobakterier, men mest grønnalger. Dette er en meget velegnet lokalitet for begroingsalgeprøvetaking.

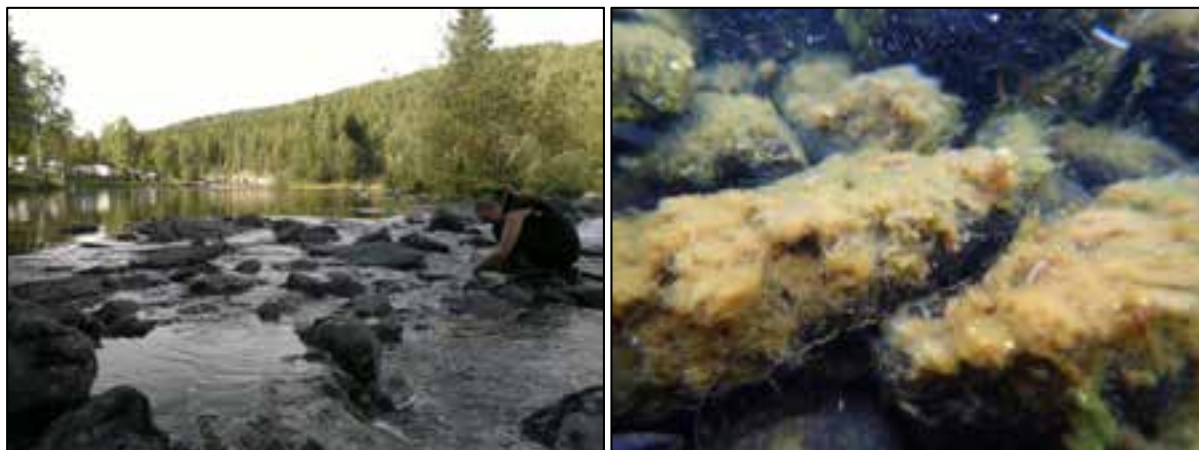
ØYSF – Øystre Slidreåne ved Fossen camping

Prøvetakingsstasjonen i Øystre Slidreåne ligger i et strykparti («terskel») rett nedstrøms Fossen Camping og er en meget velegnet lokalitet for begroingsalgeprøvetaking. Her er det stor stein og grus og varierende dekning av begroingsalger (fra høy dekning i deler av strykpartiet til nesten ingen makroskopisk synlige alger i deler av gruspartiene lenger nedstrøms). Dette var den eneste lokaliteten der det ble observert heterotrof begroing (kun mikroskopisk) i form av bakterien lammehaler (*Sphaerotilus natans*). Dette er et tegn på organisk belastning.

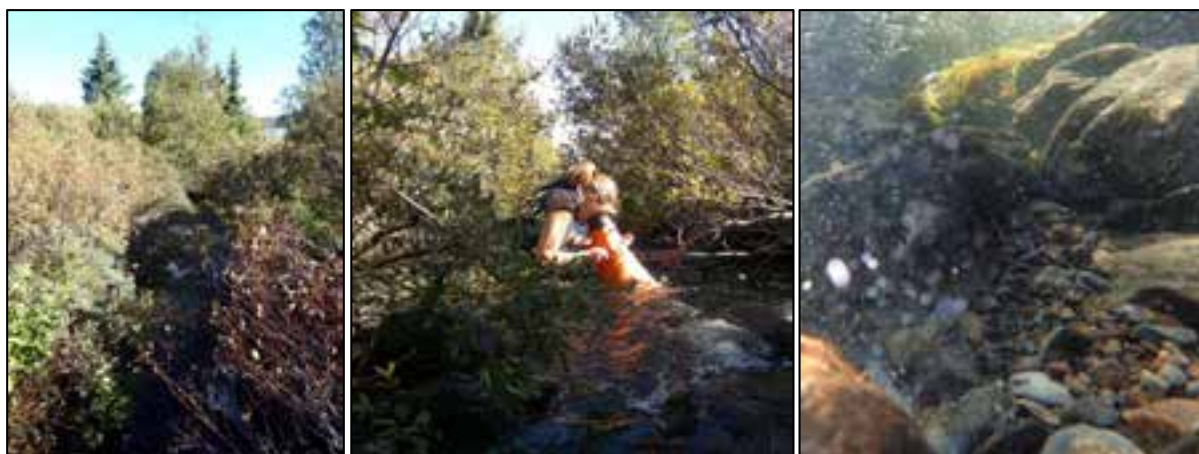
GUR – Gurisetbekken (utløp)

Stasjonen GUR ble i år prøvetatt litt lenger oppstrøms enn tidligere grunnet høy vannstand i Tisleifjorden. Her var det mye kratt og en del skygge direkte på bekkestrengen. Dekningsgraden av begroingsalger var lav (ca 2 %), men det var relativt stor artsdiversitet og tilstedeværelse av alle tre taksagrupper grønnalger, rødalger og cyanobakterier.

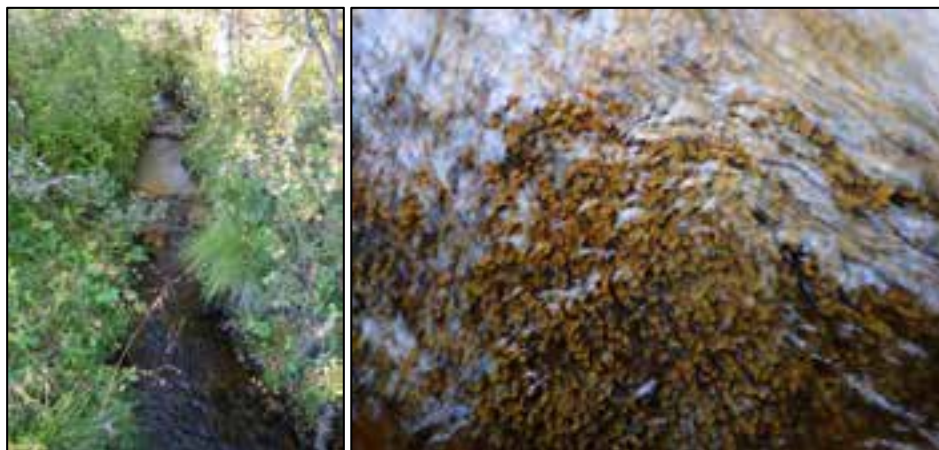
HØL - Hølubekken

Hølubekken hadde mye vannmoser og en meget høy dekningsgrad av cyanobakterien *Tolypothrix penicillata* (85 %). Det ble også observert flere andre mikroskopiske cyanobakterier samt trådformede grønnalger. Sistnevnte fantes for det meste i det aller nederste strykpartiet ved utløpet til hestebeitet nedstrøms brua.

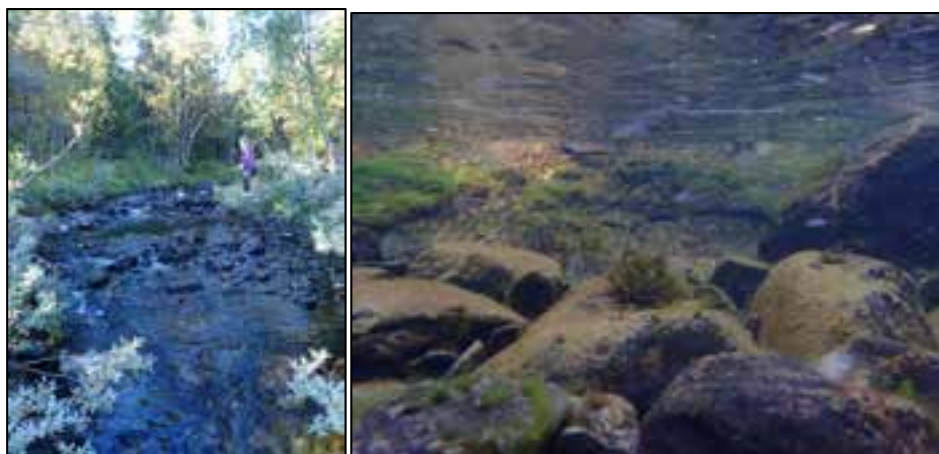
LØG – Løgga utløp til Tisleifjorden

Stasjonen LØG er plassert der Løgga renner ut i Tisleifjorden og består for det meste av middels stor stein og strykparter. En del detritus dekker steinoverflatene, og dekningsgraden av begroingsalger er ikke på mer enn ca 4 %. Til tross for lav dekningsgrad er det stor artsdiversitet av både cyanobakterier og grønnalger, hovedsakelig *Spirogyra majuscula*. Også kiselalgen *Didymosphenia geminata* ble observert makroskopisk her, men med <1 % dekningsgrad.

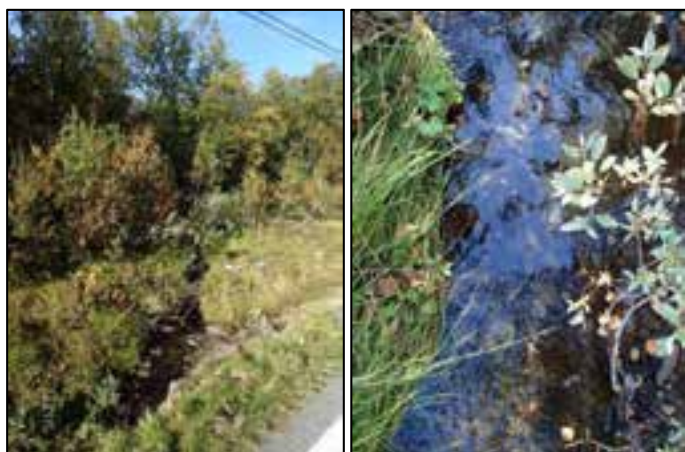
MAR – Markegardsliei bekk ved vei

På stasjonen MAR var det meget lite vann og ikke mulig å se noen makroskopiske alger. Som for SÆBH var det allikevel også her nok indikatorarter for utregning av PIT (men ikke AIP). Denne stasjonen er altså mulig å benytte for begroingsalgeprøvetaking, men den er ikke veldig godt egnet.
