Marin problemkartlegging i Dalane vannområde i 2021

Tittel Marin problemkartlegging i Dalane vannområde i 2021	Løpenummer 7664-2021	Dato 22.11.2021
Forfatter(e) Rita Næss Hilde Cecilie Trannum Gunhild Borgersen	Fagområde Marin biologi	Distribusjon Åpen
	Geografisk område Rogaland	Sider 38 + vedlegg

Oppdragsgiver(e) Eigersund kommune	Oppdragsreferanse Trine Salvesen Røyneberg
	Utgitt av NIVA Prosjektnummer 210100

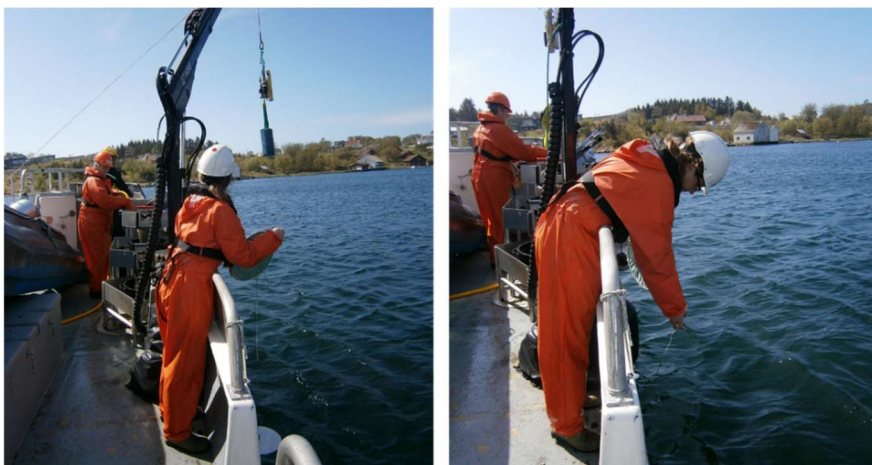
Figur 10. Bilder av CTD-måling og måling av siktedyp. Foto: NIVA.

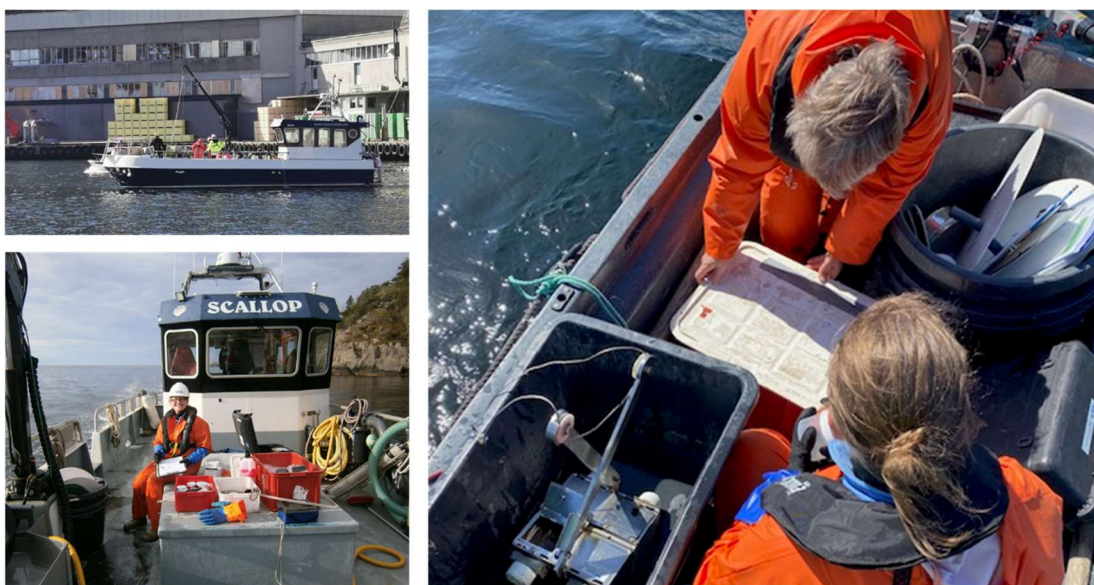
Figur 11. Bilder av fartøyet «Scallop» (t.v.) og lettbooten brukt i prøvetakingen i Tengsvågen (t.h.). Foto: Trine Salvesen Røyneberg og NIVA.

Feltarbeidet ble utført 11 og 12. mai 2021 på fartøyet «Scallop» fra Kvitsøy Sjøtjenester AS (Figur 11). Prøvene ble tatt med en van Veen-grabb med prøvetakingsareal på 0,1 m², med unntak av stasjonen i Tengsvågen (Figur 12).

En lav bro mellom Launesundet og Tengsvågen hindret fartøyet å komme bort til stasjonen. Det ble dermed benyttet en lettboat fra fartøyet til stasjonen (Figur 11). Her ble det tatt prøver med en liten håndholdt grabb (0,025 m²). For å få tilsvarende mengde prøve som en 0,1 m² van Veen-grabb, ble fire replikater av den lille grabben slått sammen til en. Det ble tatt tre parallelle prøver à 0,1 m² til faunaanalyse på alle stasjonene.

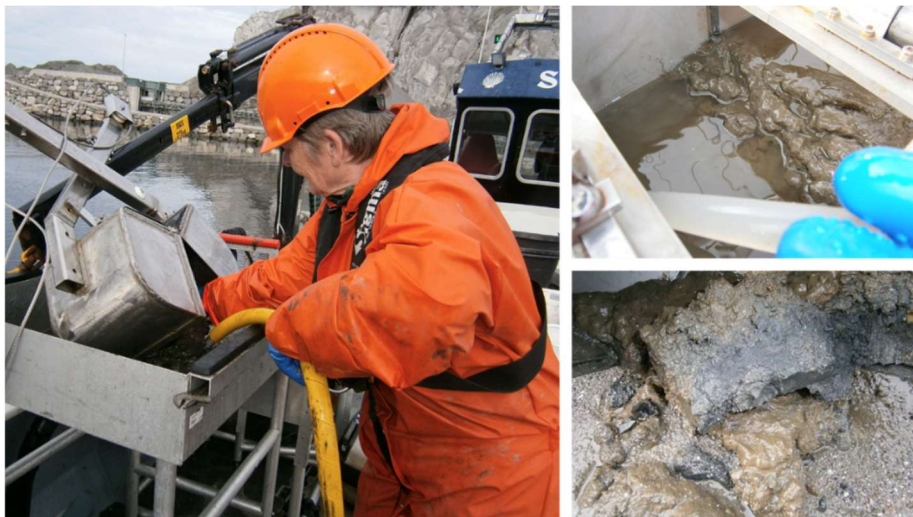
Figur 12. Bilder at prøvetaking av bunnfana med en van Veen-grabb. Foto: NIVA

Hver prøve ble inspisert gjennom grabbens toppluke, sedimentvolum i grabben ble målt med en målepinne og fargen på sedimentet ble klassifisert iht. Munsell fargekart for jord og sedimenter. Kun grabber med tilstrekkelig volum og en uforstyrret sedimentoverflate ble godkjent. Det ble foretatt en visuell karakterisering ved prøvetaking mht. for eksempel sedimentsammensetning, konsistens, lukt, tilstedeværelse av synlige dyr og terrestrisk materiale (Vedlegg A). Prøvene ble siktet gjennom 5 mm og 1 mm sikter plassert i vannbad. Sikteresten ble konservert i en 10-20 % formalin-sjøvannsløsning tilsatt fargestoffet bengalrosa, og tilleggsnøytralisert med boraks.

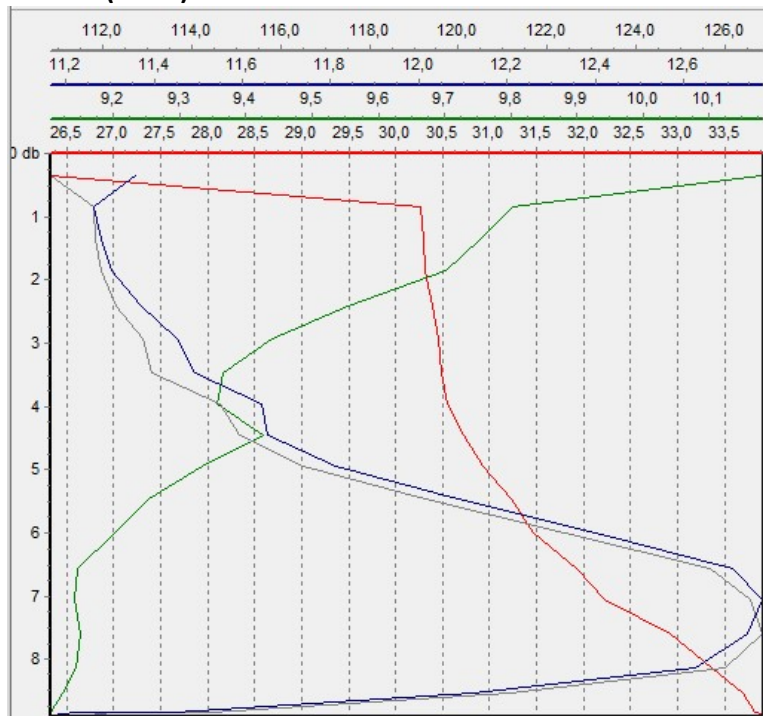
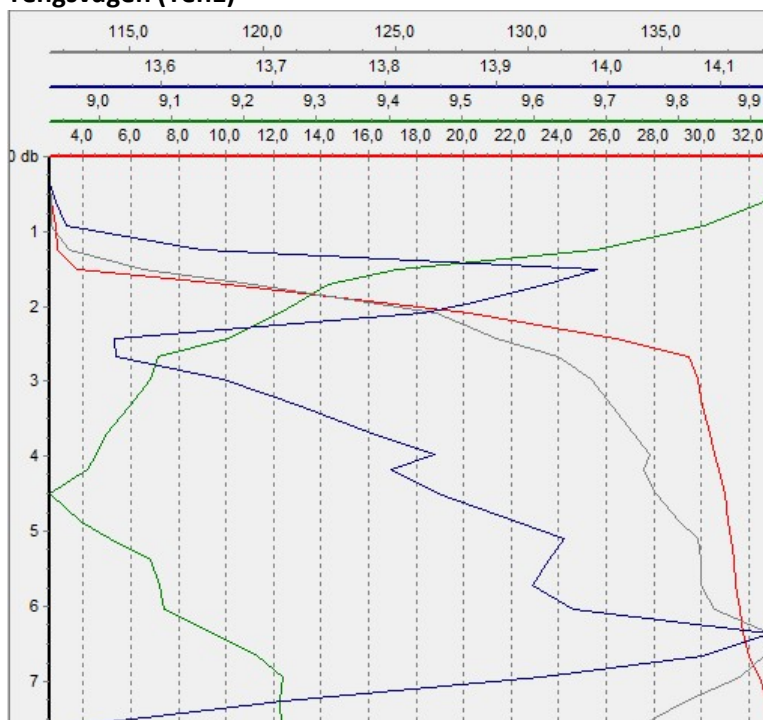
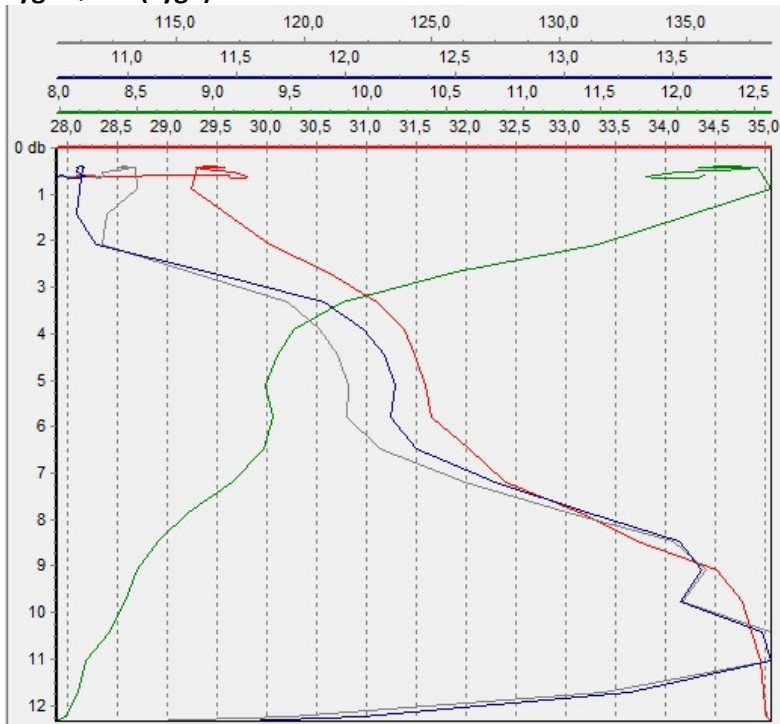
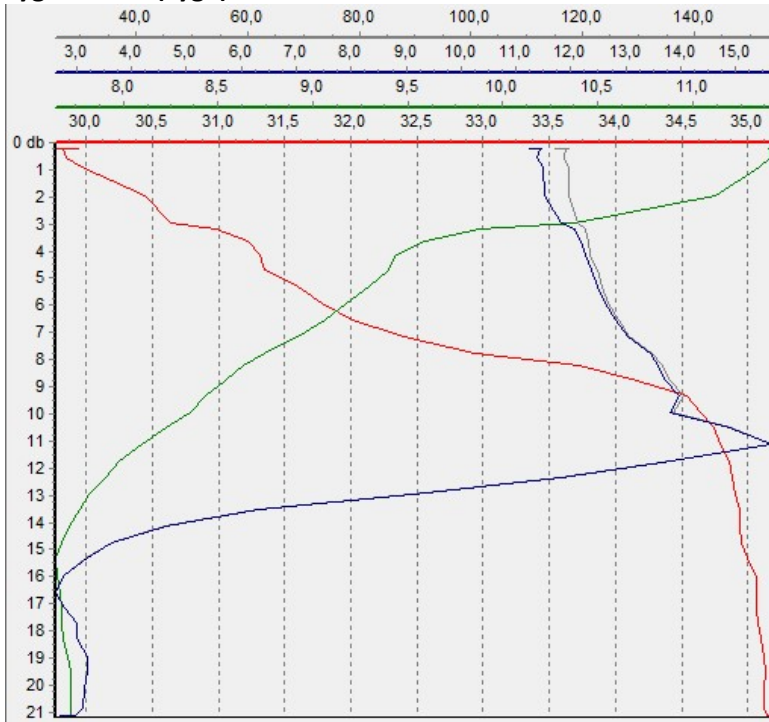
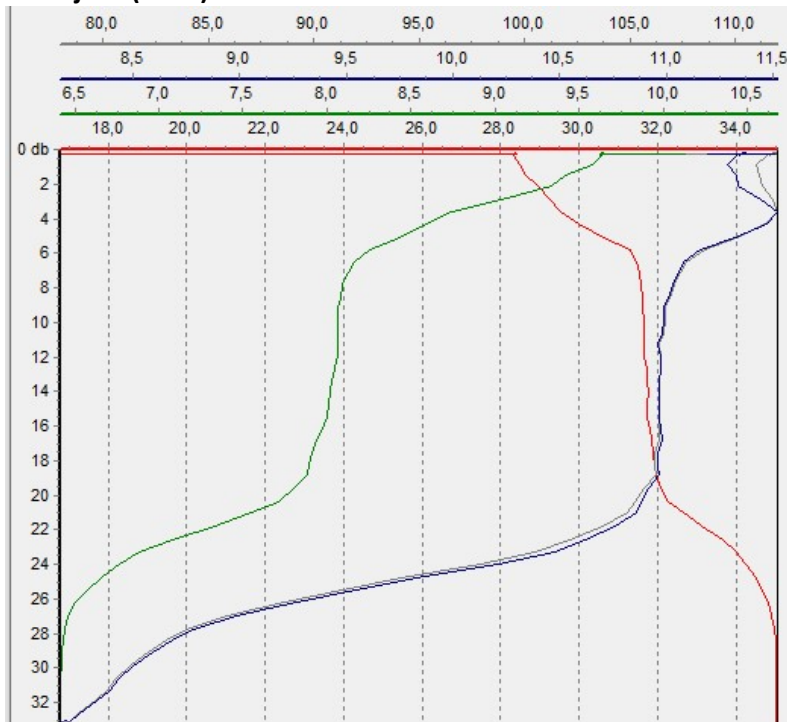
Profilene fra CTD-målingene, målt fra overflaten og ned til bunnen, fra alle stasjoner er vist under. Fargen på linjene representerer parameterne; temperatur (grønn), saltholdighet (rød), oksygenkonsentrasjon (blå) og oksygenmetning (grå).
