Kartlegging av kroksjøer og flomdammer i Sør-Trøndelag og Møre og Romsdal

Tittel Kartlegging av kroksjøer og flomdammer i Sør-Trøndelag og Møre og Romsdal	Løpenr. (for bestilling) 6644-2014	Dato 28. februar 2014
	Prosjektnr. Undernr. 12412	Sider Pris 75
Forfatter(e) Marit Mjelde, Tor Erik Eriksen, Hanne Edvardsen	Fagområde vannressursforvaltning	Distribusjon Fri
	Geografisk område Midt-Norge	Trykket NIVA

Title: Survey of oxbow lakes and ponds on flood plains and delta areas in Møre og Romsdal and Sør-Trøndelag counties.

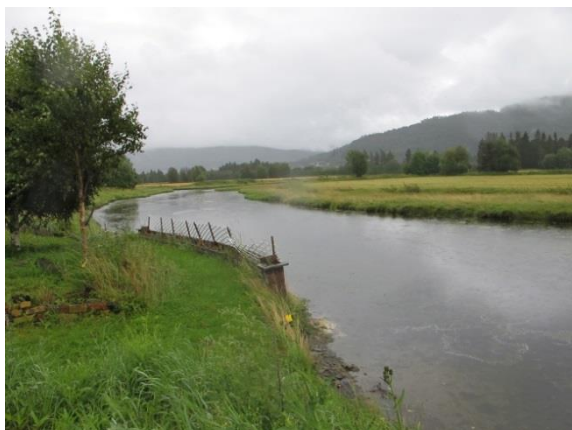
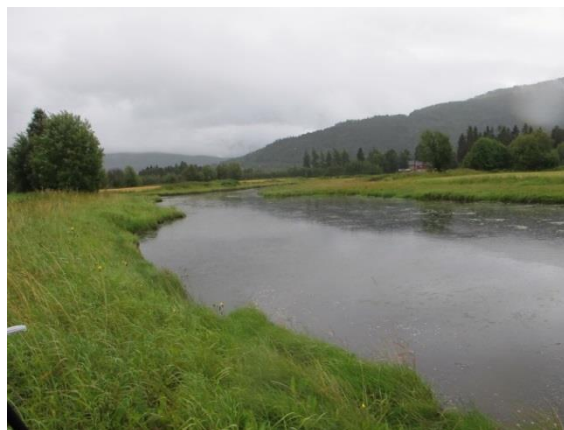
Evja ligger på deltaområdet ved Tangen, ca 400 m fra fjorden. Den har utløp til fjorden via en kort elvestrekning og får sannsynligvis jevnlig innslag av brakkvann. Utløpet mot fjorden går fra vestre del av evja (MR-1a). Området her var tydelig brakkvannspåvirket med innslag av tang mm, samt mye algebegroing. Ifølge lokalbefolkningen gikk det tidligere en bekk ut nederst i evja, men nå er det i perioder lite vann, mye algebegroing og dårlig lukt fra området. Vinterstid er det mye svaner i evja. Partiet mellom vestre og søndre del (MR-1b) er gjengrodd med helofytt- og kantvegetasjon, og vannutskiftningen antas å være liten i perioder. Evja er grunn, maks. 70-80 cm dyp. Substratet bestod av sand og fint mudder, og stedvis grovere grus og stein.

Bildene viser Tangen vest (MR1a) (venstre) og sør (MR-1b) (høyre).

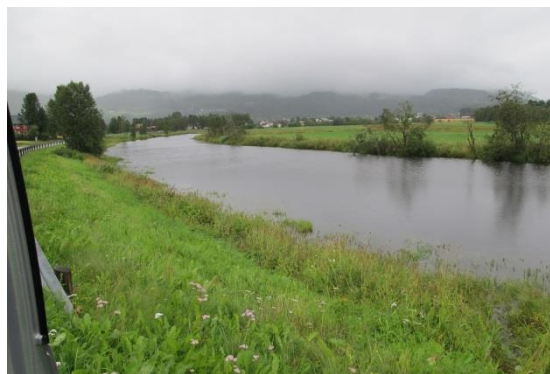
Dette er en stor kroksjø (se bildet til høyre) som ligger ca. 1,5 km fra Surnas utløp i fjorden. Kroksjøen har direkte kontakt med Surna i vestre del, mens utløpet i øst er gjengrodd. Kroksjøen øst for bekkeutløpet i nordøst er smalere, grunnere og mer tilgrodd enn vestre del. Vannstanden ved undersøkelsestidspunktet var høy, 0,3-0,5 m over normalvannstand. Store deler av kroksjøen er 1-1,2 m dyp og hadde dårlig sikt. Substratet bestod stedvis av sand og mudder og stedvis av grov grus og stein.

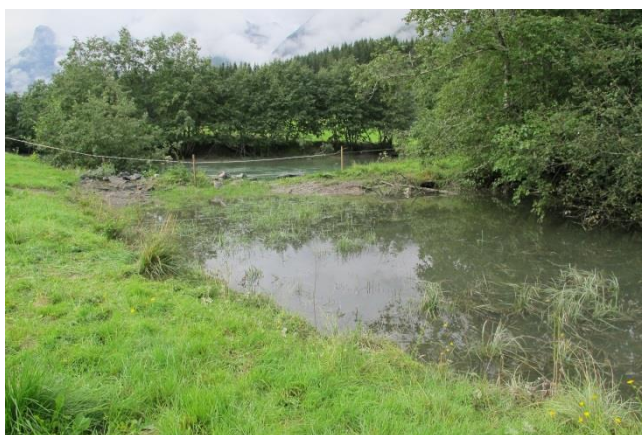
Kroksjøen har en steinfylling mot Istra i nord-vest (se bilde til høyre), mens søndre avløp mot elva er stengt med helofytter (dominert av flaskestarr), kantvegetasjon og sumpskog. Kroksjøen er 1-1,5 m på det dypeste innerst i nedre løp (dvs. i sørøst), men store deler er grunnere og delvis gjengrodd med helofytter. Ved undersøkelsestidspunktet var vannstanden høyere enn normalt. Substratet bestod av mudder.

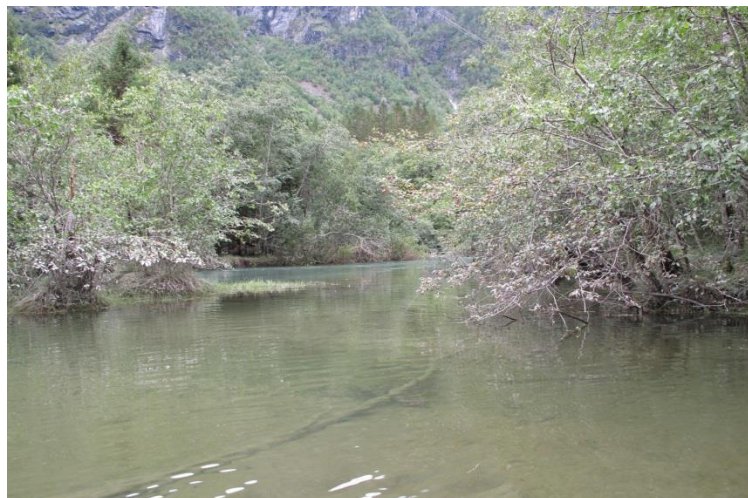
Kroksjøens utløp i nord var helt åpen mot elva (se bildet til høyre) og svært lite organisk materiale på bunnen tyder på stadig vannutskiftning med Istra, og muligens gjennomstrømming pga. bekketiløp i øst. Det søndre utløpet er helt gjengrodd med helofytt- og kantvegetasjon. Kroksjøen var grunn, maks. 1 m dyp, og substratet besto av silt/finsand og mudder. Vannet var turbid, sannsynligvis pga. brettilførsel via Istra etter flere dagers regn. Vannstanden var noe høyere enn normalt.

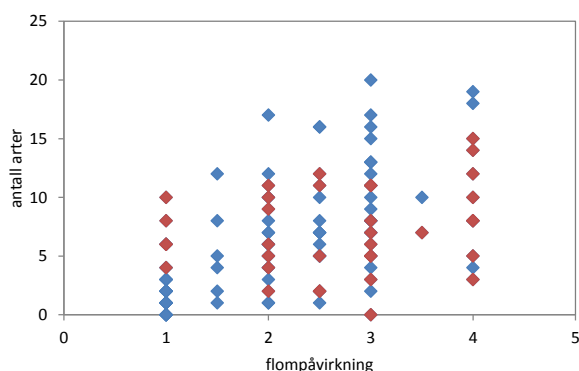
Figur 8. Totalt antall arter i vannvegetasjonen i forhold til flompåvirkning (rødt). Lokaliteter fra andre undersøkelser er markert med blått. Merk at hver markering kan omfatte flere lokaliteter.
