Kartlegging av kroksjøer og flomdammer i Sør-Trøndelag og Møre og Romsdal

RAPPORT

Tittel Kartlegging av kroksjøer og flomdammer i Sør-Trøndelag og Møre og Romsdal	Løpenr. (for bestilling) 6644-2014	Dato 28. februar 2014
	Prosjektnr. Undernr. 12412	Sider Pris 75
Forfatter(e) Marit Mjelde, Tor Erik Eriksen, Hanne Edvardsen	Fagområde vannressursforvaltning	Distribusjon Fri
	Geografisk område Midt-Norge	Trykket NIVA

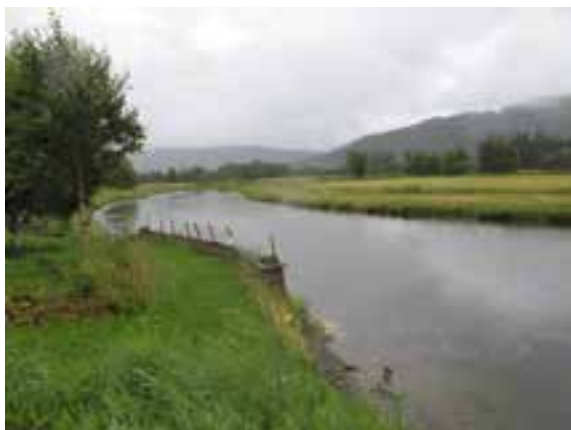
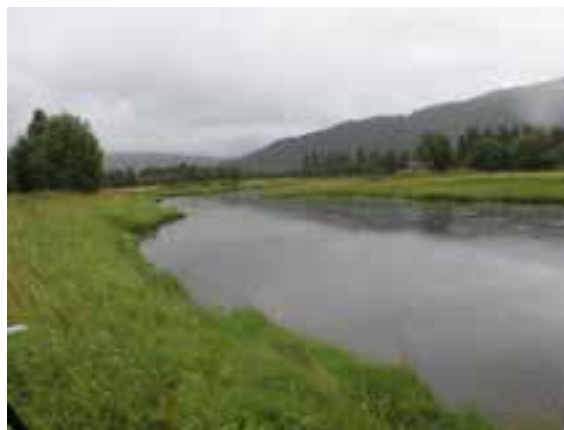
Evja ligger på deltaområdet ved Tangen, ca 400 m fra fjorden. Den har utløp til fjorden via en kort elvestrekning og får sannsynligvis jevnlig innslag av brakkvann. Utløpet mot fjorden går fra vestre del av evja (MR-1a). Området her var tydelig brakkvannspåvirket med innslag av tang mm, samt mye algebegroing. Ifølge lokalbefolkningen gikk det tidligere en bekk ut nederst i evja, men nå er det i perioder lite vann, mye algebegroing og dårlig lukt fra området. Vinterstid er det mye svaner i evja. Partiet mellom vestre og søndre del (MR-1b) er gjengrodd med helofytt- og kantvegetasjon, og vannutskiftningen antas å være liten i perioder. Evja er grunn, maks. 70-80 cm dyp. Substratet bestod av sand og fint mudder, og stedvis grovere grus og stein.

Bildene viser Tangen vest (MR1a) (venstre) og sør (MR-1b) (høyre).

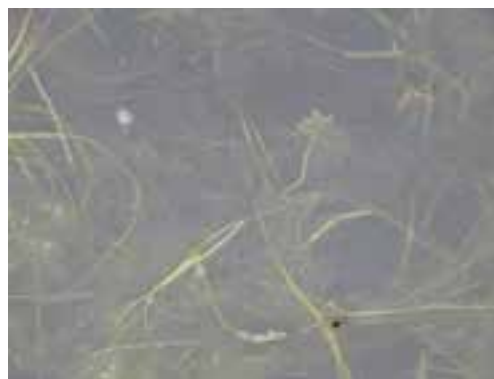
Evja ble undersøkt ved vading. Vannvegetasjonen var dominert av skruhavgras (*Ruppia chirohosa*) (se bilde til høyre) og *Stuckenia x suecicus*, hybrid mellom busttjønnaks (*Stuckenia pectinata*) og trådtjønnaks (*S. filiformis*), som dannet massebestand i store deler av den vestre delen (lok MR-1a). Mindre forekomster med granntjønnaks (*Potamogeton pusillus*) ble også registrert. Også i søndre deler av evja (MR-1b) dominerte skruhavgras og *Stuckenia x suecicus*, i tillegg til store bestander av småtjønnaks (*Potamogeton berchtoldii*).

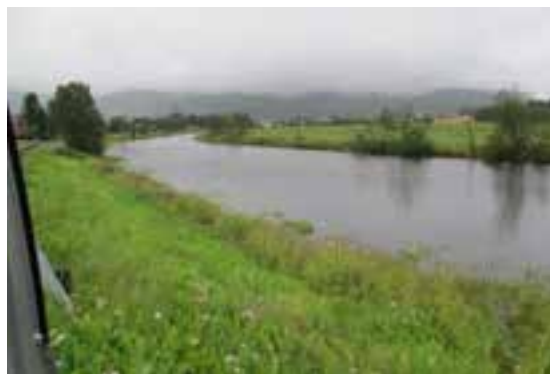
Dette er en stor kroksjø (se bildet til høyre) som ligger ca. 1,5 km fra Surnas utløp i fjorden. Kroksjøen har direkte kontakt med Surna i vestre del, mens utløpet i øst er gjengrodd. Kroksjøen øst for bekkeutløpet i nordøst er smalere, grunnere og mer tilgrodd enn vestre del. Vannstanden ved undersøkelsestidspunktet var høy, 0,3-0,5 m over normalvannstand. Store deler av kroksjøen er 1-1,2 m dyp og hadde dårlig sikt. Substratet bestod stedvis av sand og mudder og stedvis av grov grus og stein.

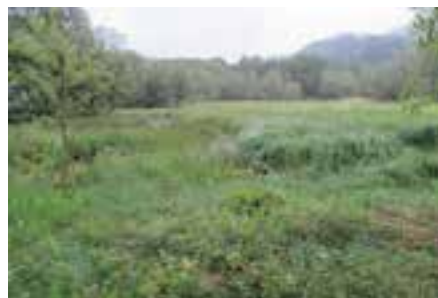
Lok MR-17: Grimsmo

Dette er ei evje på sørsida av Surna, ca. 3 km oppstrøms utløp i fjorden. Vannstanden var noe høyere enn normalt. Et bekkefar tvers gjennom evja er sannsynligvis tørr ved lavere vannstand. Evja hadde lite åpent vannspeil og var så å si gjengrodd med helofytter.

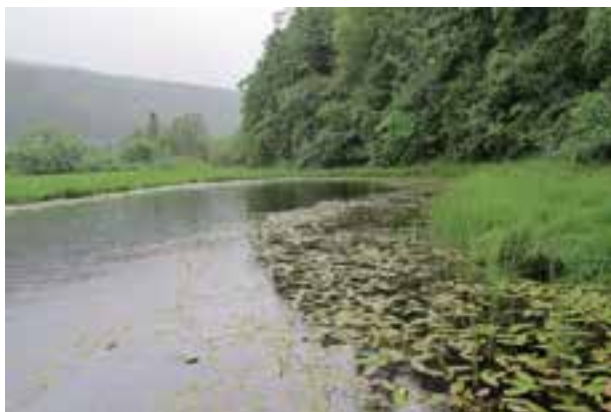
Den øvre kroksjøen er 3-4 m dyp og ble undersøkt fra båt. Vannvegetasjonen var dominert av vanlig tjønnaks (*Potamogeton natans*) (se bilde), som dannet bestander utenfor elvesnelle-beltet, ut til 3,1 m dyp, mens tusenblad (*Myriophyllum alterniflorum*) og rusttjønnaks (*Potamogeton alpinus*) var vanlige. En liten forekomst av vass-slirekne ble registrert i nordøst, mens hvit nøkkerose (*Nymphaea alba* coll) dannet en liten bestand i øst, innenfor og i åpninger i elvesnelle-beltet. I øst dannet *Potamogeton* x *sparganifolius* (hybriden mellom grastjønnaks (*P. gramineus*) og vanlig tjønnaks) og mattglattkrans (*Nitella opaca*) små bestander. Rusttjønnaks og småtjønnaks var vanlige i innerkant av vanlig tjønnaks i vest. Frodige og svært langvokste planter av hesterumpe (*Hippuris vulgaris*) fantes spredt flere steder. Andemat (*Lemna minor*) ble registrert i elvesnelle-beltet i øst., mens klovasshår (*Callitriche hamulata*) fantes på grunt vann i øst.

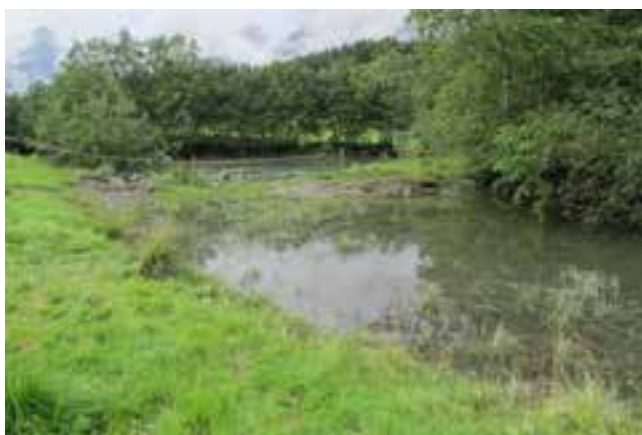
Kroksjøen har en steinfalling mot Istra i nord-vest (se bilde til høyre), mens søndre avløp mot elva er stengt med helofytter (dominert av flaskestarr), kantvegetasjon og sumpskog. Kroksjøen er 1-1,5 m på det dypeste innerst i nedre løp (dvs. i sørøst), men store deler er grunnere og delvis gjengrodd med helofytter. Ved undersøkelsestidspunktet var vannstanden høyere enn normalt. Substratet bestod av mudder.

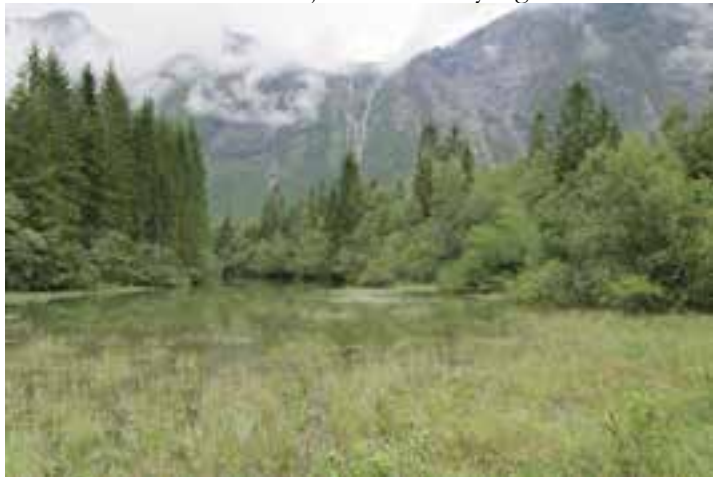
Lok MR-5: Kvernamyra

Kroksjøens utløp i vest er helt avstengt mens østre del har en voll ut mot Istra med et helofyttbelte av flaskestarr innenfor. Kroksjøen har sannsynligvis tilførsel fra elva ved flom via det østre utløpet. Turbid

vann i kroksjøen tyder på tilførsel fra Istra. Substratet besto av sand, men med et tykt mudderlag toppet med mye detritus/løst organisk materiale. Store deler av kroksjøen er grunnere enn 1,5 m, særlig i sørøst, men med et dypere område i vestre sving, ca. 2-3 m dypt.

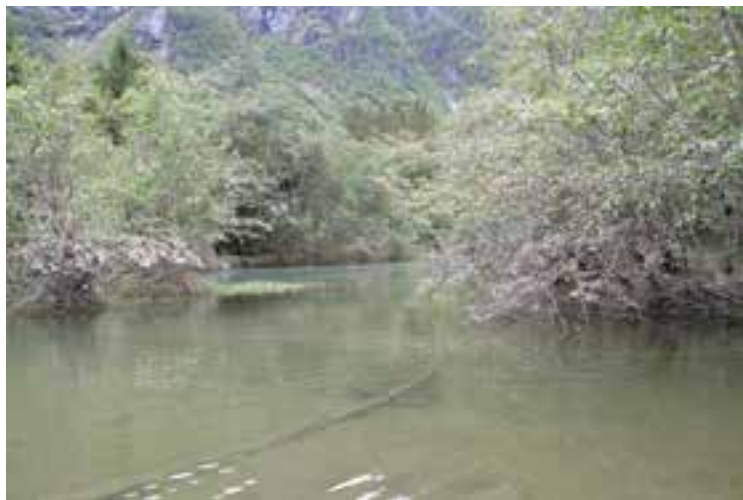
Kroksjøens utløp i nord var helt åpen mot elva (se bildet til høyre) og svært lite organisk materiale på bunnen tyder på stadig vannutskiftning med Istra, og muligens gjennomstrømming pga. bekketiløp i øst. Det søndre utløpet er helt gjengrodd med helofytt- og kantvegetasjon. Kroksjøen var grunn, maks. 1 m dyp, og substratet besto av silt/finsand og mudder. Vannet var turbid, sannsynligvis pga. bredtilførsel via Istra etter flere dagers regn. Vannstanden var noe høyere enn normalt.

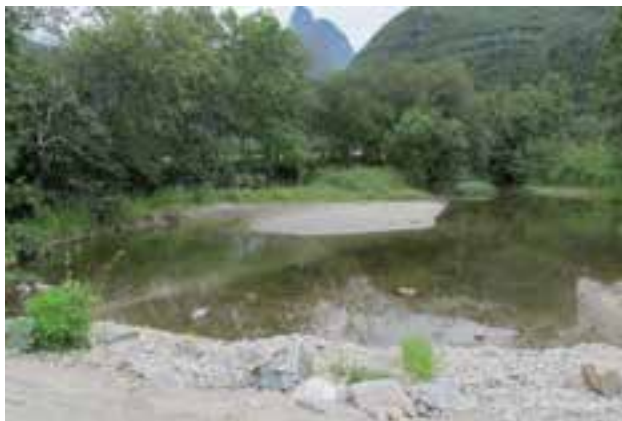
Lok MR-7: Åkesholmen

Kroksjøen har åpning mot Rauma både i vest og via rør under veien i øst. Vannutskiftningen i vest ser ut til å være god mens utskiftningen i øst sannsynligvis bare skjer ved høy vannføring i Rauma. Store deler av kroksjøen var grunnere enn 1 m dyp med et substrat av fin sand, og mudder.

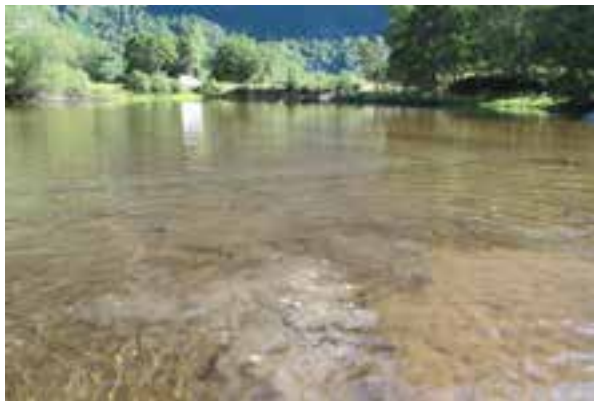
Lok MR-9b: Lyngheimsgjerdet, V

Den vestre flomdammen har ingen direkte kontakt med Rauma, men har kontakt med østre flomdam gjennom rør under veien. Flomdammen er grunn, bare 25-30 cm dypt (se bildet til høyre). Substratet er forholdsvis fast, dominert av silt og finsand, dekket med et tykt mudderlag, samt noe stein og blokk, og kvist og kvast. Inngangen til vestre deler på vestsida av jernbanen er gjengrodd med store bestander av flaskestarr. Bare området øst for jernbanebroa ble undersøkt, vha. av båt.

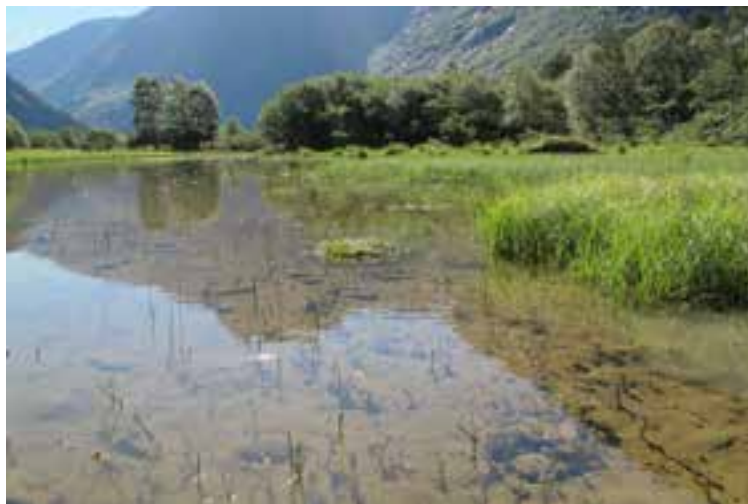
Lok MR-11a: Langhammaren

Flomdammen har åpning mot Rauma i sør. På observasjonsdagen strømmet vannet ut i Rauma og tjernet hadde tilnærmet normal vannstand. Store deler av tjernet var grunnere enn 0,5 m dyp. I søndre del av tjernet var det et noe dypere midtparti, mens resten av søndre del var såpass grunt at det sannsynligvis er tørrlagt ved lav vannstand. Substratet var dominert av silt, dekket av et tynt mudderlag, i nedre deler, og en blanding av stein og silt i øvre deler. Substratet i vest besto av ur/rasmark. Dypålen (0,2-0,3 m dyp) i søndre del besto av stein (10-20 cm).

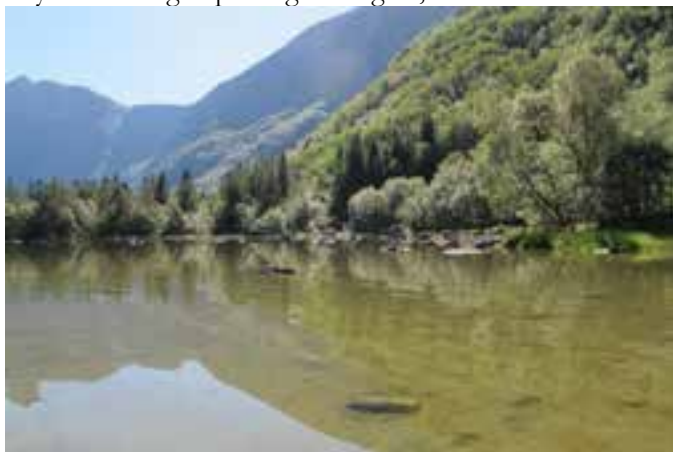
Lok MR-11b: Kvernhamran

Flomdammen har kontakt med elva i nord, og ved undersøkelsestidspunktet rant vannet ut i Rauma etter høy vannføring et par dager tidligere, slik at vannstanden var tilnærmet normal. Tjernet er grunt, maks 50-

60 cm dypt, men enkelte partier har bare 20-30 cm dybde. Substratet bestod stedvis av sand med et lag av mudder og stedvis med grovere stein og blokk. Ved vestre strand var det ei rasmark med en del store stein ute i tjernet. Noe grønnalgebegroing i sørøst.

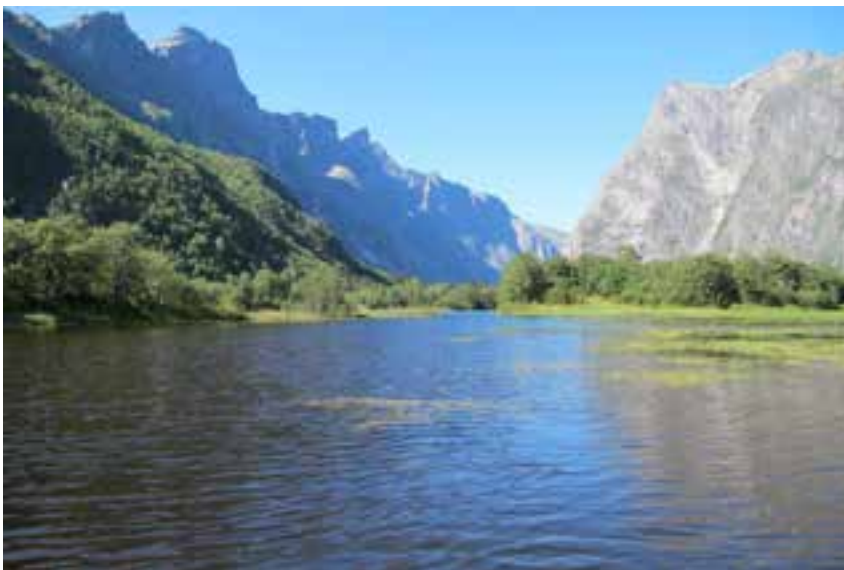
Dette er ei stor evje like ved Marstein stasjon. Det er en liten terskel i utløpet, men evja har full åpning mot Rauma i vest (se bakerst i bildet). Sedimentet var dominert av finsand og silt, og dekket med et med et mudderlag. Bunnen var forholdsvis fast, mens vannet var brunt.

Maksimalt dyp i evja var 0,5-0,6 m, men ved undersøkelsetidspunktet var vannstanden litt høyere enn normalt.

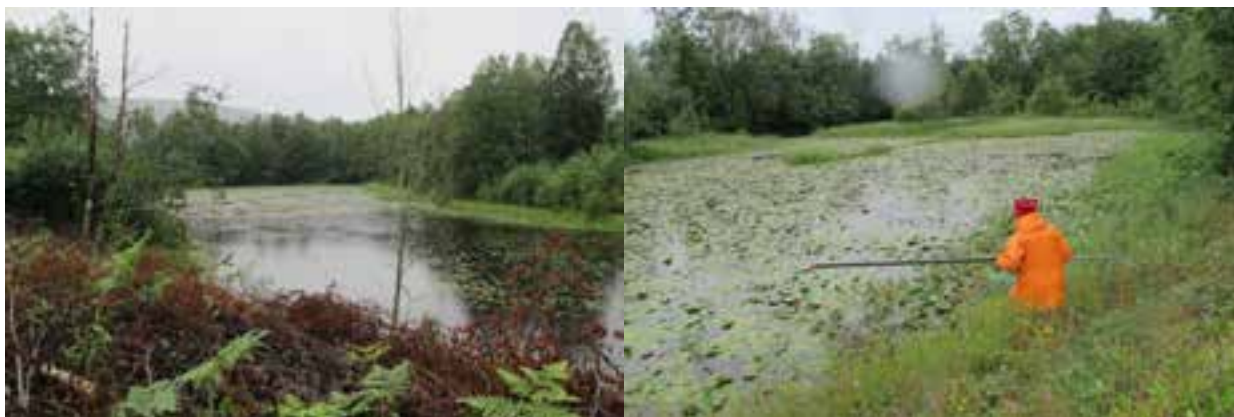
Lok MR-16a: Aspelundøyen, øvre

Dette er den øvre av to flomdammer til Storelva, like oppstrøms utløp i Osvatnet (se bildet på neste side, til venstre). Flomdammen hadde ikke direkte kontakt med elva, men med flomdammen nedstrøms. Bunnen var preget av bløtt organisk materiale.

Dette er den nedre av to flomdammer til Storelva, like oppstrøms utløp i Osvatnet (se bildet ovenfor, til høyre). Dammen har en smal åpning/bekk mot elva, slik at den har elvekontakt, men bare ved høy vannstand(?). Substrat er sannsynligvis dominert av organisk materiale.

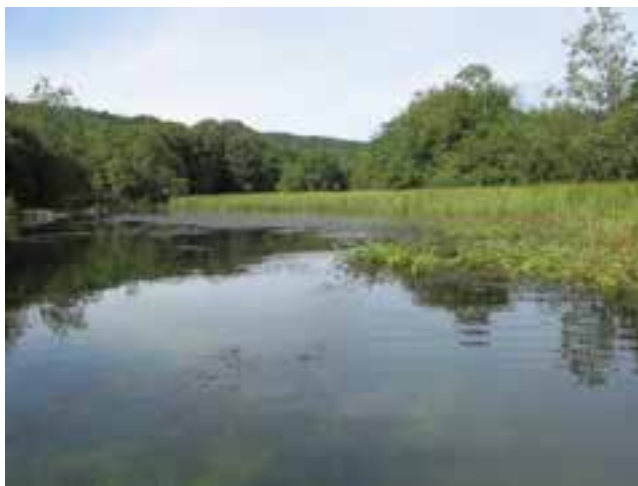
Kroksjøen ligger igjen på elvesletta etter at Orkla skiftet løp en gang på 1700-tallet. Iflg. lokalbefolkningen er den blitt betydelig tilgrodd i løpet av de siste seksti år, især i nord hvor den er grunnest, og marka nær kroksjøen er dyrket opp. Ved undersøkelsestidspunktet hadde kroksjøen bare et lite tilsig fra sør og en liten bekk ut i Orkla i nord. Bekkeutløpet i nord ser ut til å være modifisert, noe som kan ha ført til senket vannstand i kroksjøen.

En dreneringsgrøft som kommer ned i kroksjøen i SØ bringer mye mudder og dy med seg fra de oppdyrkede arealene i øst.

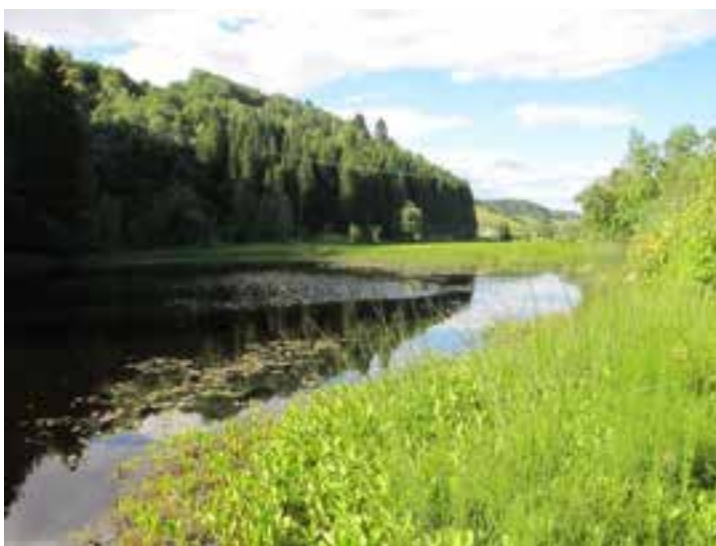
Lok ST-12 Byakjela

Byakjela er en flomdam/kroksjø som ligger lett tilgjengelig innerst på Orklas elveterrasse, like nord for Byagrenda. Den er stedvis nokså dyp, vi registrerte 5,2 m dyp ved berget i vest, men i sør og nord er det store gruntområder som er delvis tørrlagte og tilgrodd med elvesnelle, trolig pga. noe senket vannstand/drenering. Lokaliteten får tilførsel fra en bekk i sørvest og har utløp mot Orkla i nord.

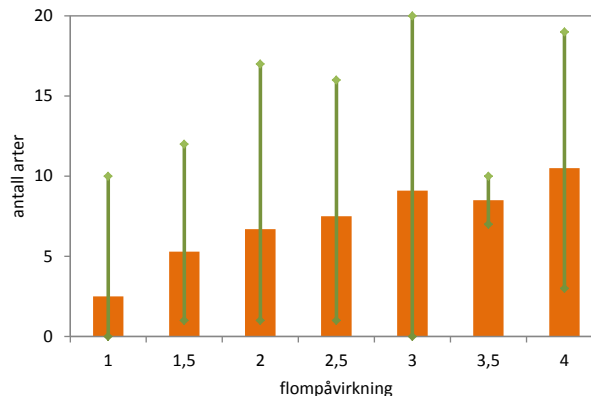
Figur 9. Midlere artsantall (søyler), samt min og maks, i forhold til flompåvirkning. I alt 107 lokaliteter (foreliggende data og data fra NIVAs database).

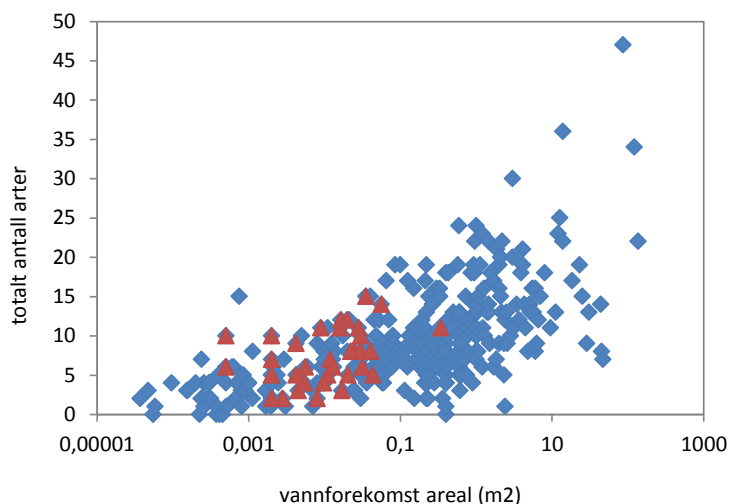
Figur 10. Sammenheng mellom areal og totalt antall vannplanter. Lokalitetene i Møre og Romsdal og Sør-Trøndelag 2013 er markert med rødt. Øvrige data fra NIVAs vannplantedatabase.

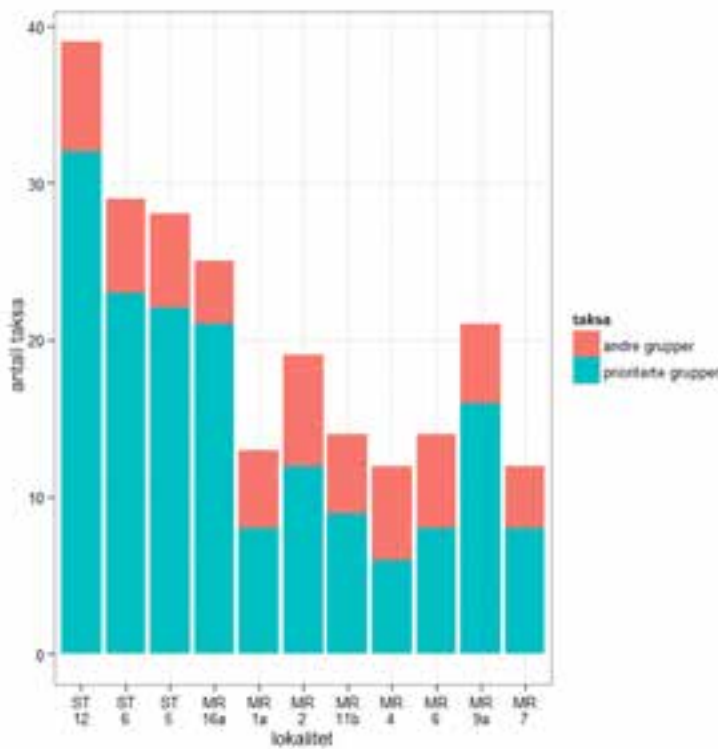
Figur 11. Forholdet mellom antall taksa av prioriterte grupper (døgnfluer, steinfluer, vårfluer, øyestikkere, vannteger, vannbiller, snegler og igler) og artsantall av andre grupper. Prøver er fra kroksjøer og flomdammer i Sør Trøndelag og Møre og Romsdal i august 2013. Fullstendige lokalitetsnavn, se tabell 1.
