Tilstandsklassifisering av vannforekomster i Vannområde Øyeren 2012 - 2014

Tittel Tilstandsklassifisering av vannforekomster i Vannområde Øyeren 2012 - 2014	Løpenr. (for bestilling) 6764-2014	Dato 15.12.2014
Forfatter(e) Markus Lindholm	Prosjektnr. Undernr. O-13158, O-14269	Sider 67
	Fagområde Vannressurs- forvaltning	Distribusjon Fri
	Geografisk område Akershus	Trykket NIVA

Rapporten inneholder en tilstandsklassifisering av 24 elve- og bekkefelt-lokaliteter og 3 innsjøer i Vannområde Øyeren, basert på data innhentet i perioden 2012 til 2014. Klassifiseringen er gjort etter kriteriene som gis i Vannforskriften og er basert på innsamlede biologiske og vannkjemiske prøver, med eutrofiering som påvirkningsfaktor. Rapporten forklarer hvordan tilstandsklassifiseringen er gjennomført og beskriver metodene som er brukt. Resultatene er presentert i faktaark for hver vannforekomst, med en samlet tilstandsvurdering til slutt (tabell 1). Mange av vannforekomstene i vannområdet er preget av leire, noe som gir avvikende forhold både for vannkjemi og biologiske kvalitetselementer. Det er opplyst hvilke vannforekomster som er leirpåvirket, og mulige implikasjoner av dette for tilstandsklassifis

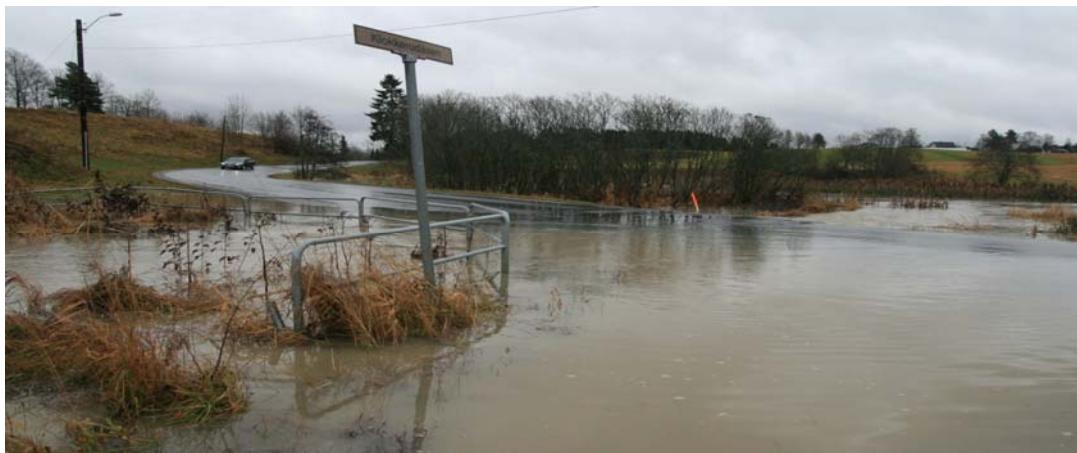
Figur 3. Flom i Børterelva, høsten 2012. For å vurdere graden av leirpåvirkning målte vi innholdet av mineralske partikler i vannet. Verdier målt ved flom må imidlertid fjernes fra denne beregningen (foto: K.Moseby).

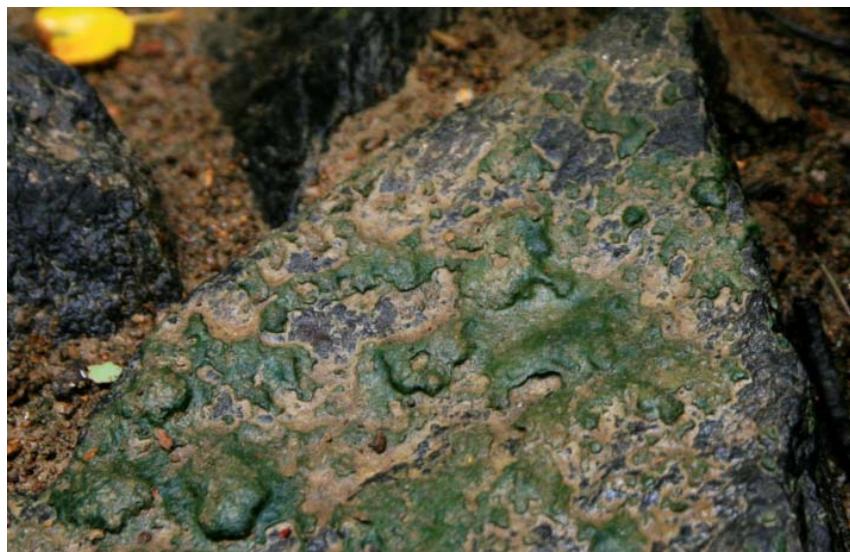
Figur 5. Blågrønnalger av slekten *Phormidium* er tilpasset leirsubstrat, og danner grønne belegg der leire er oppslammet. Slektens er vanlig i mange vannforekomster rundt Øyeren (foto: K. Moseby).

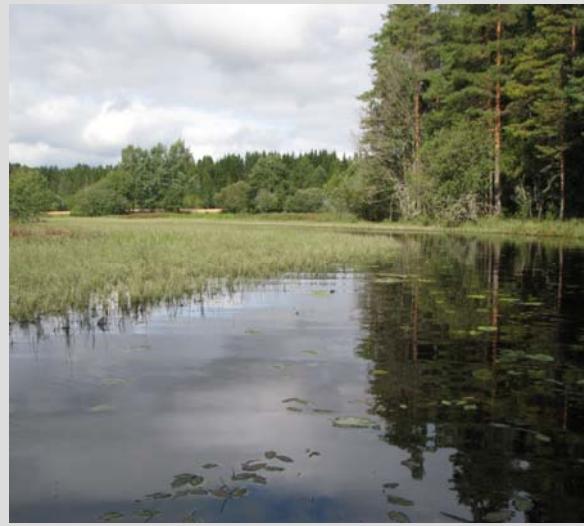
Vannforekomsten Dyståa nedre danner grenseelva mellom kommunene Nes og Sør-Odal. Nedbørsfeltet er preget av landbruk og leirrike løsmasser. Middelverdien for kalsium var 12 mg/L og fargetallet var 93 mg Pt/L (Lindholm m.fl., 2011), og vannforekomsten tilhører dermed vanntype 8, *moderat kalkrike humøse elver i lavland*. Vassdraget ble prøvetatt ved en stasjon i 2014 (n=5). Konsentrasjonen av suspendert stoff var 14,8 mg/L, men den uorganiske andelen av dette var bare 5,9 mg/L. Middelverdiene av suspendert stoff for perioden 2002-2010 var også < 10 mg/L (Lindholm 2011a). Leirdekningsgraden i nedbørsfeltet er 31,4 %, men partikkelinnholdet kvalifiserer likevel ikke til leirpåvirkning (se også Lindholm 2011a), og Dyståa nedre skal dermed ha en god/moderat grense for fosfor på 29 µg/L. Middelkonsentrasjonen av løst filtrert fosfat var 27 µg/L, mens totP og totN var 116 og 1098 µg/L, som er en økning i forhold til tidligere år. Vannkjemisk nEQR er dermed 0,24 (0,17+0,31/2). Begroingsprøven ga en PIT verdi på 17,65, som betyr moderat økologisk tilstand, og bunndyrprøven viste en ASPT på 4,0, som betyr svært dårlig tilstand. Stasjonen er stilleflytende og trolig ikke optimal for bunndyrprøver, og vi har derfor valgt å tillegge PIT-indeksem større vekt.

Basert på data fra 2014 har Dyståa dårlig økologisk tilstand.

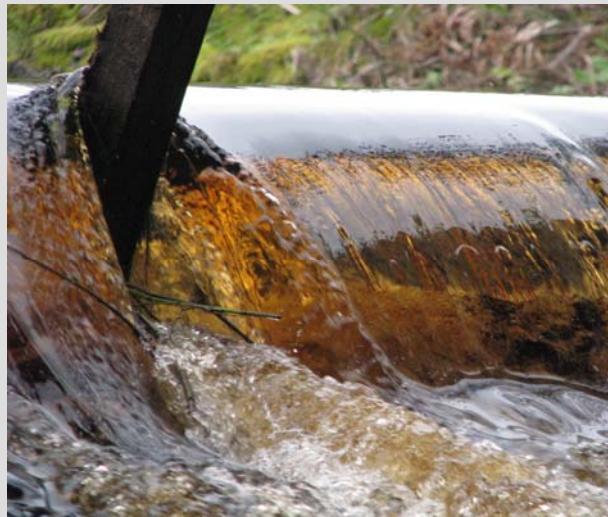
Vannforekomsten Sagstuåa nedre strekker seg fra Sagstusjøen til utløpet i Glomma, øst for Årnes, og flyter for en stor del gjennom jordbrukslandskap med leirrike løsmasser. Konsentrasjonene for kalsium og TOC er angitt til 6,4 og 17,1 mg/L (Lindholm 2011b), og vannforekomsten tilhører dermed vanntype 8, *moderat kalkrike humøse elver i lavland*, som har et vannkjemisk miljømål på 29 og 550 µg totP og totN/L. Vassdraget ble prøvetatt ved en stasjon i 2014 (n=5). Innholdet av suspendert stoff var 5,7 mg/L, og den uorganiske andelen av dette var 3,7 mg/L. Eldre data angir imidlertid perioder med STS > 10 mg/L. Middelkonsentrasjonen av løst filtrert fosfat var 6,8 µg/L. Middelkonsentrasjonen av totP og totN var 28 og 523 µg/L, og dette er på samme som tidligere år. Vannkjemisk nEQR er dermed 0,58, dvs moderat tilstand. Begroingsprøven ga en PIT verdi på 22,04, som betyr moderat økologisk tilstand, som igjen er på linje med den tidligere tilstandsklassifiseringen. Bunndyrprøven viste en ASPT på 5,88, som betyr moderat tilstand, og dette er én tilstandsklasse dårligere enn ved forrige klassifisering (Lindholm 2011b).

Basert på data fra 2014 har Sagstuåa moderat økologisk tilstand.

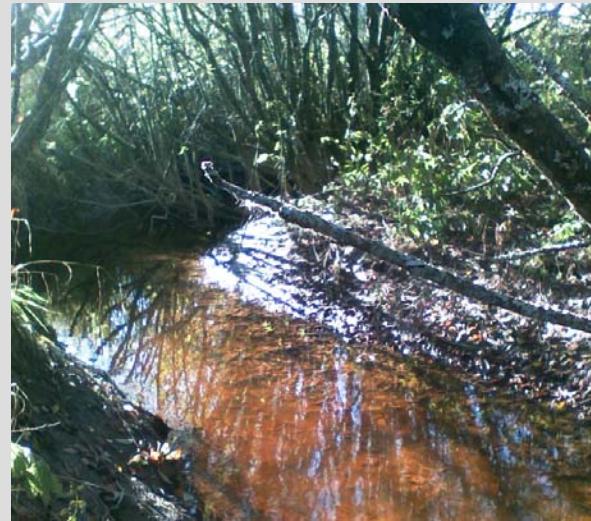
Vannforekomsten Drogga nedre i Nes flyter fra Veslesjøen til munningen i Glomma, i sentrum av Årnes. Deler av nedbørssfeltet preges av landbruk. Konsentrasjonene for både kalsium og TOC er angitt til 11 mg/L (Lindholm 2010a). Middelkonsentrasjonen av suspendert stoff var 13,5 mg/L, og den uorganiske andelen av dette var 10,9 mg/L. Drogga er dermed et leirvassdrag, og basert på leirdekningsgrad (30,8 %) er naturtilstanden satt til 25 µg og miljømålet til 50 µg totP/L. I 2014 (n=5) var middelkonsentrasjonen av totP og totN 82 og 6008 µg/L, som er klart under miljømålet og på nivå med tidligere funn. Det ble også målt høye verdier av ammonium gjennom det meste av sommeren (2014), noe som ofte er assosiert med kloakkpåvirkning. Middelkonsentrasjonen av løst filtrert fosfat var 34 µg/L. Begroingsprøven ga en PIT verdi på 19,18, som betyr moderat økologisk tilstand, og bunndyrprøven viste en ASPT på 4,50, som betyr dårlig tilstand.

Basert på data fra 2014 har Drogga nedre dårlig økologisk tilstand.

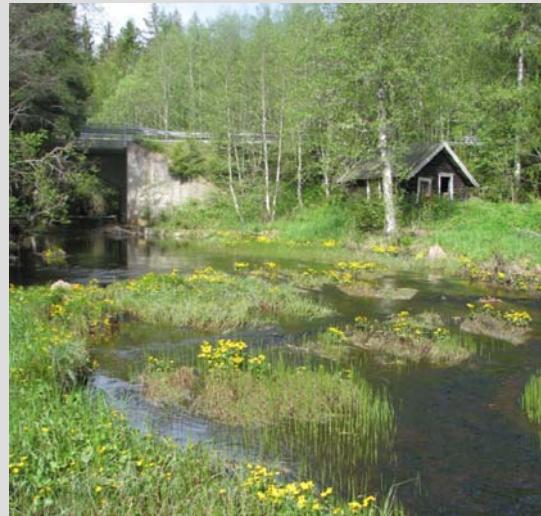
Vannforekomsten Ua nedre strekker seg fra Skaubygda i nordre Nes og sørover gjennom landbruksområder til munningen i Glomma. Det mest av vannforekomsten ligger under marin grense med innslag av leire. Konsentrasjonen for kalsium og TOC er 4 og 15,3 mg/L (Lindholm 2010b). Leirdekningsgraden er 18,7 %, men innholdet av suspendert stoff var 7,4 mg/L, og den uorganiske andelen av dette var bare 3,8 mg/L, og Ua nedre er derfor ikke leirvassdrag. Ved grenseverdier for kalsium skal «strengeste» typifisering benyttes, og vannforekomsten tilhører dermed vanntype 6 *kalkfattig humøs elv i lavland*, som har et vannkjemisk miljømål på 24 og 400 µg totP og totN/L. Vassdraget ble prøvetatt ved én stasjon i 2014 (n=5). Middelkonsentrasjonen av totP og totN var 42 og 694 µg/L, som er på nivå med tidligere rapporter. Middelkonsentrasjonen av løst filtrert fosfat var 8 µg/L. Begroingsprøven ga en PIT verdi på 16,17, som betyr moderat økologisk tilstand. Bunndyrprøven viste en ASPT på 4,78, som betyr dårlig tilstand. Det er en viss usikkerhet knyttet til verdien, da lokaliteten (Tinnbrua) nærmest har innsjøkarakter og bunnen i all hovedsak er fast fjell. Dette kan ha bidratt til fraværet av steinfluer i prøven.

Basert på data fra 2014 har Ua dårlig økologisk tilstand.

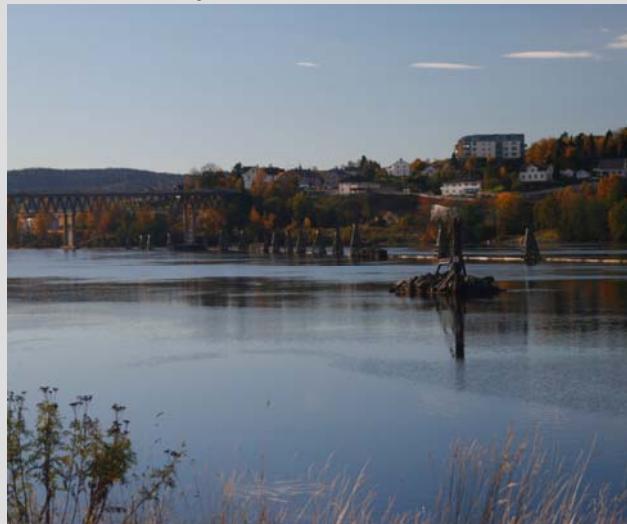
Vannforekomsten Glomma (Fet til Maarud) ble i 2014 overvåket ved Bingsfoss (stasjon G2; vannkjemi, n=5) og ved Fetsund (G3; vannkjemi og biologi, n=5). Glomma er her en *svært stor, moderat kalkrik, humøs elv i lavlandet på Østlandet*, som har 11 og 300 µg totP og totN/L som referanseverdi. Stasjonen ved Fetsund ble plassert på og omkring brohodet for RV 22, der det finnes noe løs stein. Imidlertid ligger stasjonen bare 30 m nedstrøms utslipspunktet for en pumpestasjon for Fet VA, noe som kan ha bidratt til avvikende verdier. Middelverdiene for totalfosfor og totalnitrogen var 8 og 367 µg/L, mens STS og SGR var 3,4 og 2,2 mg/L. Begroingsprøven ga en PIT-verdi på 15,20, som betyr god tilstand. Bunndyrprøven viste en ASPT på 5,21 som betyr moderat tilstand. Den lave verdien kan tenkes å være påvirket av episodiske utslip av kloakk fra den nevnte pumpestasjonen.
