Undersøkelser av bunnsediment utenfor Gjørundet avfallsplass

Tittel Undersøkelser av bunnsediment utenfor Gjøesundet avfallsplass	Løpenr. (for bestilling) 6883-2015	Dato
	Prosjektnr. Undernr. O-15097	Sider Pris
Forfatter(e) Torbjørn M. Johnsen og Jarle Håvardstun	Fagområde Marine miljøgifter	Distribusjon Fri
	Geografisk område Møre og Romsdal	Trykket NIVA

Oppdragsgiver(e) Giske kommune	Oppdragsreferanse Sveinung Valderhaug
-----------------------------------	--

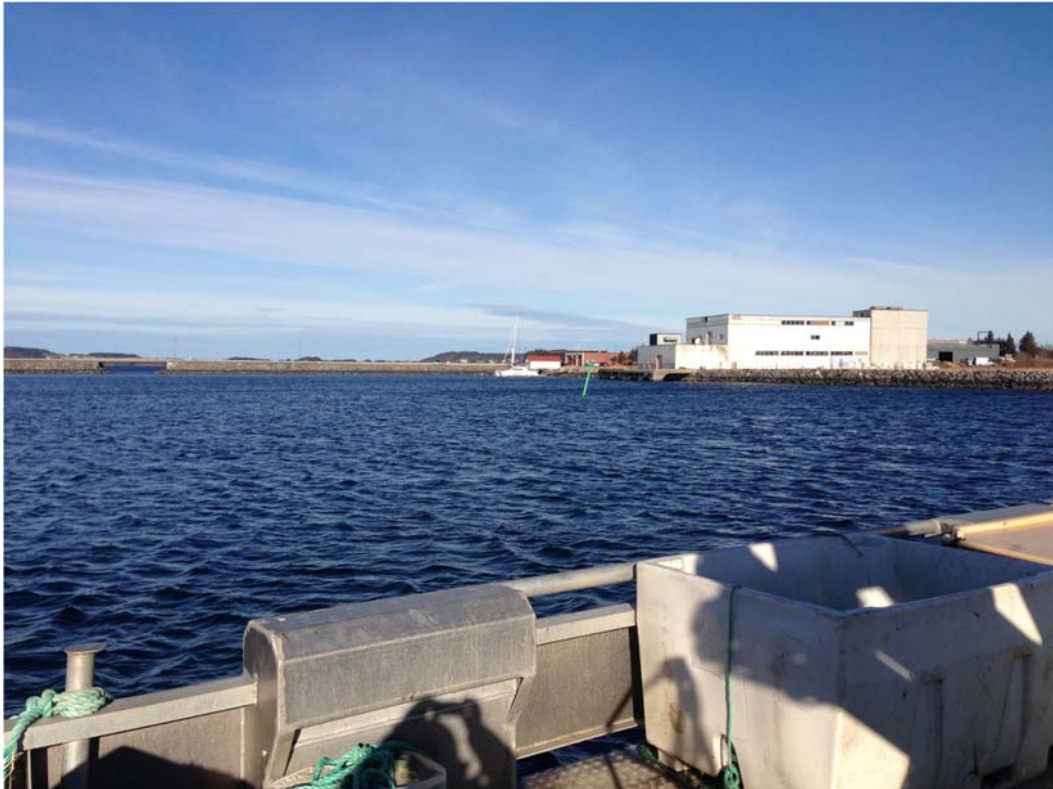
Figur 2. Bilde tatt i nordvestlig retning med brua over Gjøsunnet i bakgrunnen og området for prøvetaking av St. 1 og St.2.

Ved tidligere innsamling ble det konstatert at sedimentene i Gjørundet besto av skjellsand og fint sediment. Innsamlingen gjennomført 3. mars 2015 ble derfor tatt ved bruk av håndholdt 0,1 m² van-Veen grabb. Prøvene ble tatt fra båten «Røyskatt» fra Marine Harvest under fine forhold med sol og frisk bris, og ingen bølger. Ansvarlig for prøvetaking i felt var Jarle Håvardstun, NIVA. Prøvetakingen ble foretatt på 3 stasjoner (**Figur 1**). Dette var de samme stasjonene som det ble tatt prøver på i 2001. For å kunne utføre prøvetakingen i nøyaktig samme posisjon som tidligere, ble koordinatene fra prøvetakingen i 2001 lagt inn på båten kartplotter. Prøvetakingen ble dermed foretatt nøyaktig i samme posisjoner som tidligere (jfr. **Tabell 1**). På bildet i **Figur 2** ser en mot nordvest mot brua over Gjørundet og dermed i retning mot prøvetakingsstasjonene St. 1 og St. 2, mens bildet i **Figur 3** er tatt like ved St. 3 mot øst i retning gammel fyllplass.

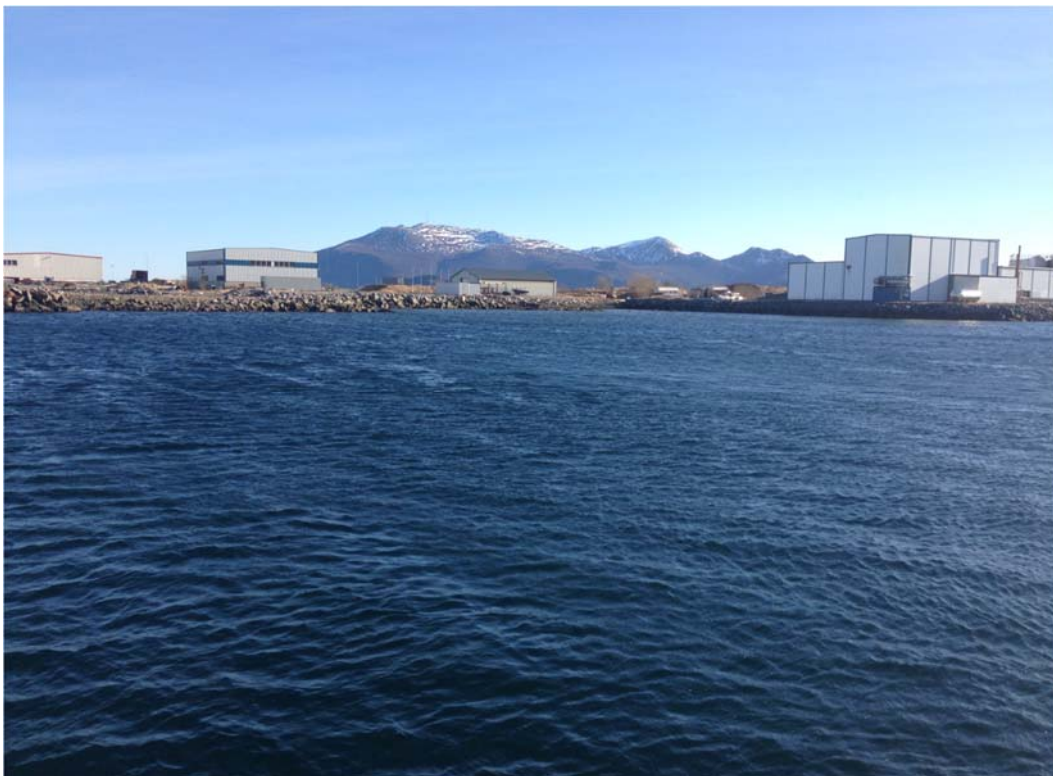
Figur 3. Bilde tatt like ved St. 3 mot øst i retning mot gammel fyllplass.
