# Undersøkelser av bunnsediment utenfor Gjø sundet avfallsplass

Tittel Undersøkelser av bunnsediment utenfor Gjøsumdet avfallsplass	Løpenr. (for bestilling) 6883-2015	Dato
	Prosjektnr. Udemnr. O-15097	Sider Pris
Forfatter(e) Torbjørn M. Johnsen og Jarle Håvardstun	Fagområde Marine miljøgifter	Distribusjon Fri
	Geografisk område Møre og Romsdal	Trykket NIVA

Oppdragsgiver(e) Giske kommune	Oppdragsreferanse Sveinung Valderhaug
-----------------------------------	--

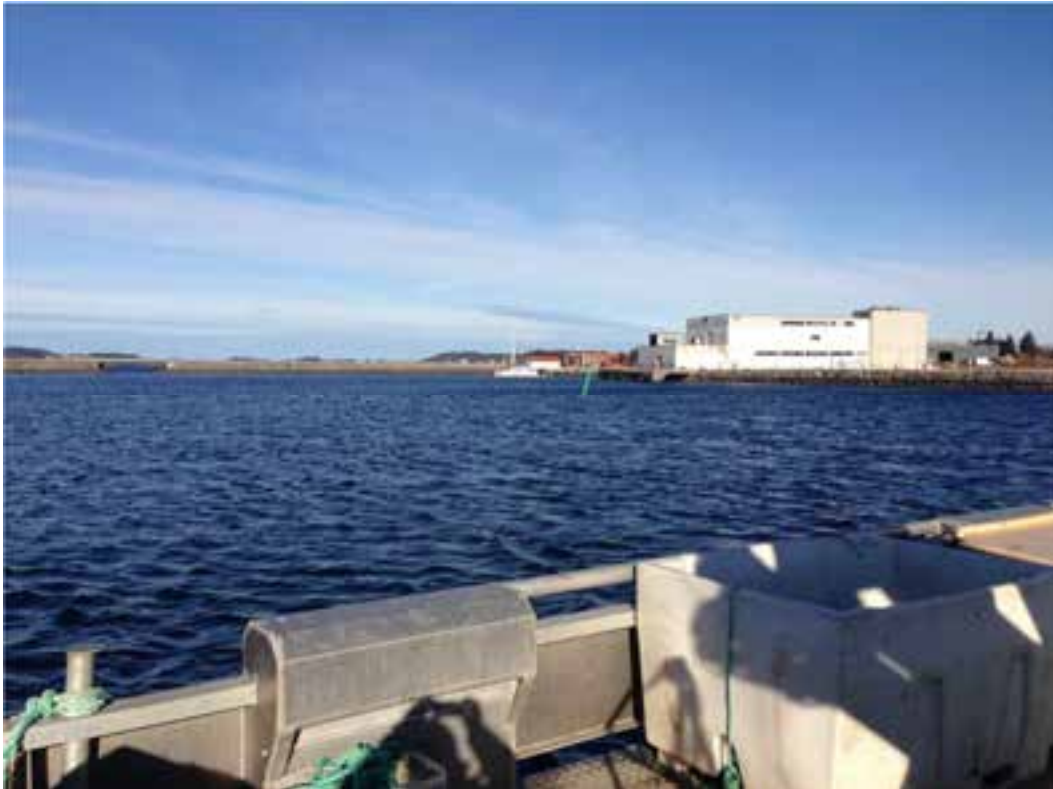
**Figur 2.** Bilde tatt i nordvestlig retning med brua over Gjøvsundet i bakgrunnen og området for prøvetaking av St. 1 og St.2.

Ved tidligere innsamling ble det konstatert at sedimentene i Gjøsundet besto av skjellsand og fint sediment. Innsamlingen gjennomført 3. mars 2015 ble derfor tatt ved bruk av håndholdt 0,1 m<sup>2</sup> van-Veen grabb. Prøvene ble tatt fra båten «Røyskatt» fra Marine Harvest under fine forhold med sol og frisk bris, og ingen bølger. Ansvarlig for prøvetaking i felt var Jarle Håvardstun, NIVA. Prøvetakingen ble foretatt på 3 stasjoner (**Figur 1**). Dette var de samme stasjonene som det ble tatt prøver på i 2001. For å kunne utføre prøvetakingen i nøyaktig samme posisjon som tidligere, ble koordinatene fra prøvetakingen i 2001 lagt inn på båtens kartplotter. Prøvetakingen ble dermed foretatt nøyaktig i samme posisjoner som tidligere (jfr. **Tabell 1**). På bildet i **Figur 2** ser en mot nordvest mot brua over Gjøsundet og dermed i retning mot prøvetakingsstasjonene St. 1 og St. 2, mens bildet i **Figur 3** er tatt like ved St. 3 mot øst i retning gammel fyllplass.

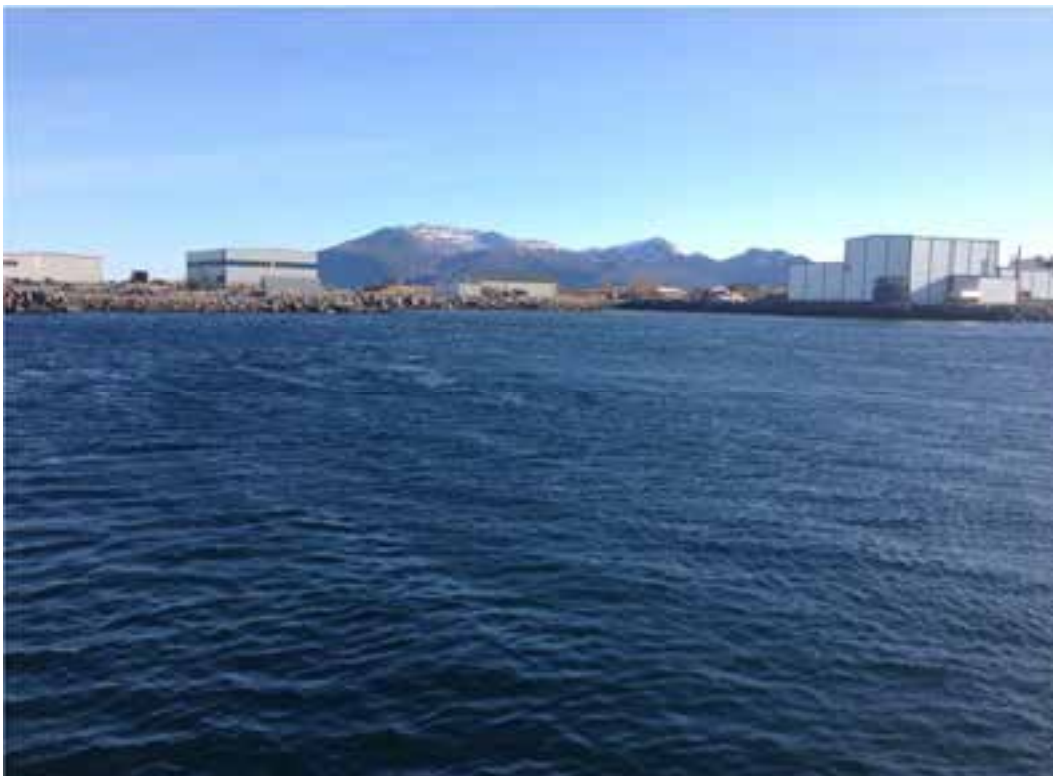
**Figur 3.** Bilde tatt like ved St. 3 mot øst i retning mot gammel fyllplass.
