Miljøovervåkning av bildekkrelevante forurensningsstoffer fra Huggenes støyvoll – Oppsummering fra fase II

Av Sondre Meland, Uta Brandt og Elisabeth Rødland

Monitoring of tire-related contaminants from Huggenes noise barrier – summary of phase II. Huggenes noise barrier along E6 at Råde is built by using scrap tires. The noise barrier was built early 2000 and was part of the Norwegian Public Roads Administration's R&D programme "Gjenbruksprosjektet". In 2019 we conducted a large-scale leaching test to assess any leaching of tire related contaminants while in 2020 we have conducted a five-month monitoring programme with continuously sensor-based water quality monitoring and in addition sampling of water samples by using passive water samplers and manual water sampling. The results from the monitoring programme (Phase II) mostly supported the conclusions obtained from the leaching test (Phase I). Zinc, nickel and benzo(a) pyrene are the single contaminants that showed the highest concentrations and which in some samples showed exceedance of recommended environmental quality standards for when road runoff should be treated. In summary, we believe that the leaching of contaminants po

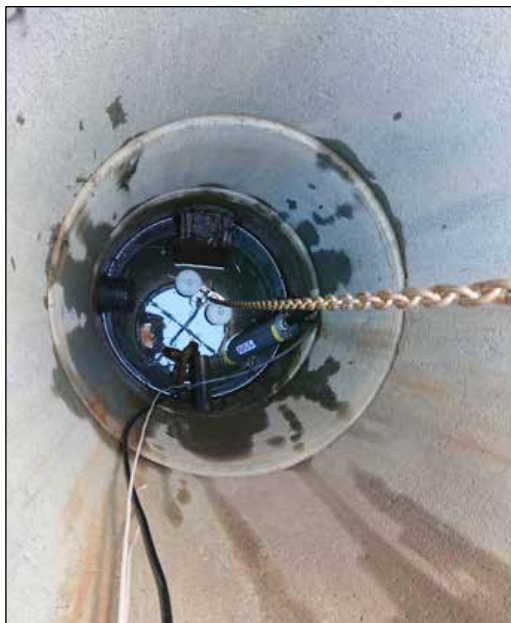
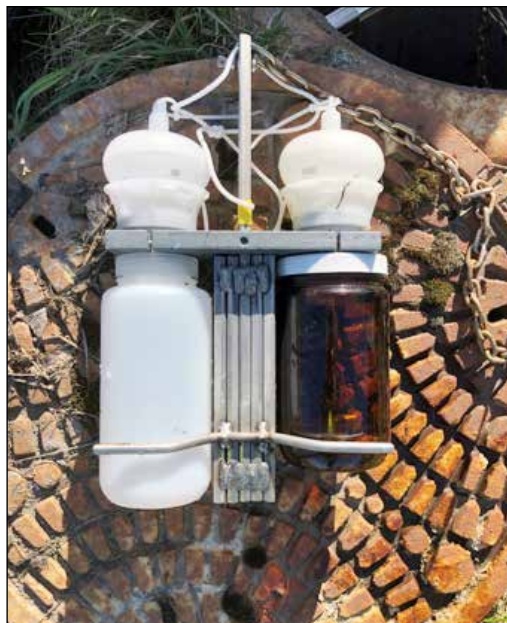
Figur 2. Bildet viser den passive vannprøvetakeren med selvlukkermekanisme (til høyre) og prøvetakeren installert i dreneringskum (til venstre). Den passive vannprøvetakeren har en flaske for uorganiske stoffer (plast) og en flaske for organiske forurensningsstoffer (glass). Flaskene rommer en liter, og lukker seg automatisk når flaskene er fylt opp.

Innsamling av vannprøver ble gjennomført ved oppstart og deretter hver måned med to ulike metoder; 1) passiv vannprøvetager og 2) manuell stikkprøve. Passiv vannprøvetager med to prøveflasker, en for uorganiske stoffer og en for PAH'er, ble montert i en fast høyde (Figur 2). Flaskene fylles passivt når vannstanden stiger over flaskekanten. En indre lukkemekanisme tetter flaskene når de er fylt opp. De passive prøvetakerne representerer således konsentrasjonen i utlekkingsvannet over en tidsperiode. Vi har imidlertid ikke mulighet til å fastslå tiden fra installering til forsegling av vannprøveflaskene. Stikkprøver ble også samlet inn manuelt.

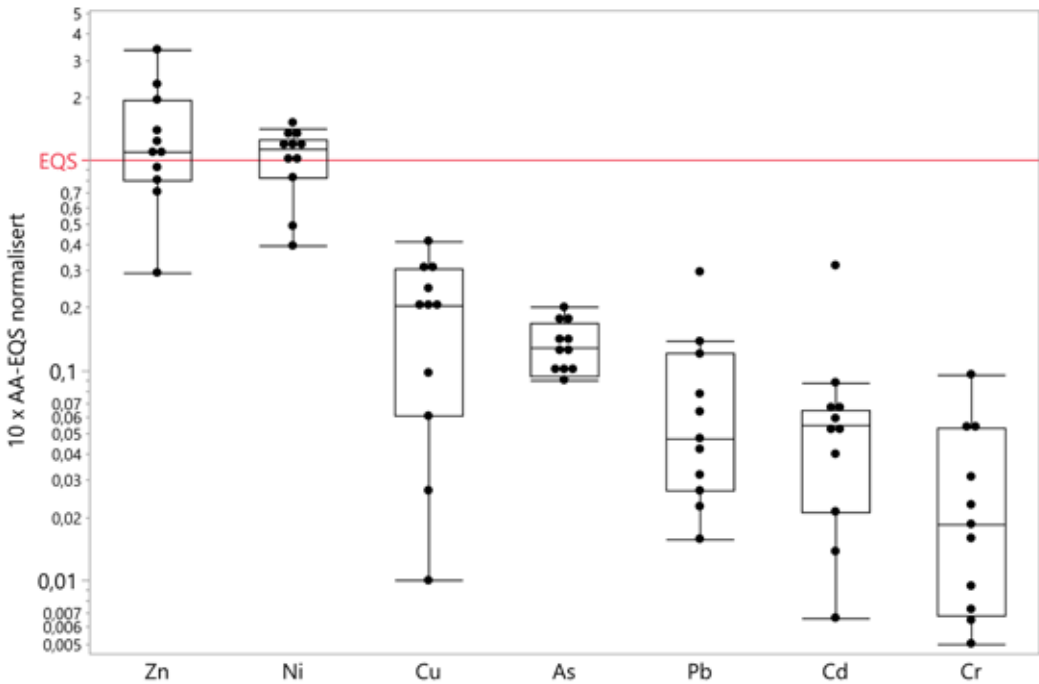
Figur 6. Bokplott som viser metallenes konsentrasjon normalisert mot gjeldene 10 x AA-EQS verdier. Svarte sirkler viser enkeltmålinger. Rød strek angir grensen for hvorvidt konsentrasjonene overstiger gjeldene grenseverdi multiplisert med forfynningsfaktor, dvs. 10 x AA-EQS. Skala på y-akse er logaritmisk.

Majoriteten av stoffene er langt unna å overskride de anbefalte grenseverdiene (10 x AA-EQSer). Unntaket er sink og nikkel hvor henholdsvis sju og seks enkeltmålinger er lik eller noe høyere enn grenseverdiene. I tillegg er det én enkeltmåling av PAH'en benzo(a)pyren som er over anbefalt grenseverdi.

Utlekkingsvannet består av en miks av flere stoffer, og det kan derfor være hensiktsmessig å vurdere risikoen for additive effekter, dvs at vi antar at stoffene påvirker samme biologiske endepunkt ($1+1 = 2$). Dette kan gjøres ved å summere ratioene for gjennomsnittlig konsentrasjon/EQS*10 fra Figur 5 og Figur 6. Estimert risiko for additiv effekt for metallene og PAH'ene var henholdsvis 2,9 og 1,3. Det er sink, nikkel og benzo(a)pyren som bidrar mest til der additive effektene.
