Økologisk tilstand i Liavatnet på Frosta

Tittel Økologisk tilstand i Liavatnet på Frosta	Løpenummer 7697-2022	Dato 15.12.2021
Forfatter(e) Marit Mjelde Birger Skjelbred Marthe Torunn Solhaug Jenssen	Fagområde Ferskvannsbiologi	Distribusjon Åpen
	Geografisk område Trøndelag	Sider 20

Oppdragsgiver(e) Frosta kommune	Kontaktperson hos oppdragsgiver Hege Holsæter/ Ingvild Øfsti
	Utgitt av NIVA Prosjektnummer 210205

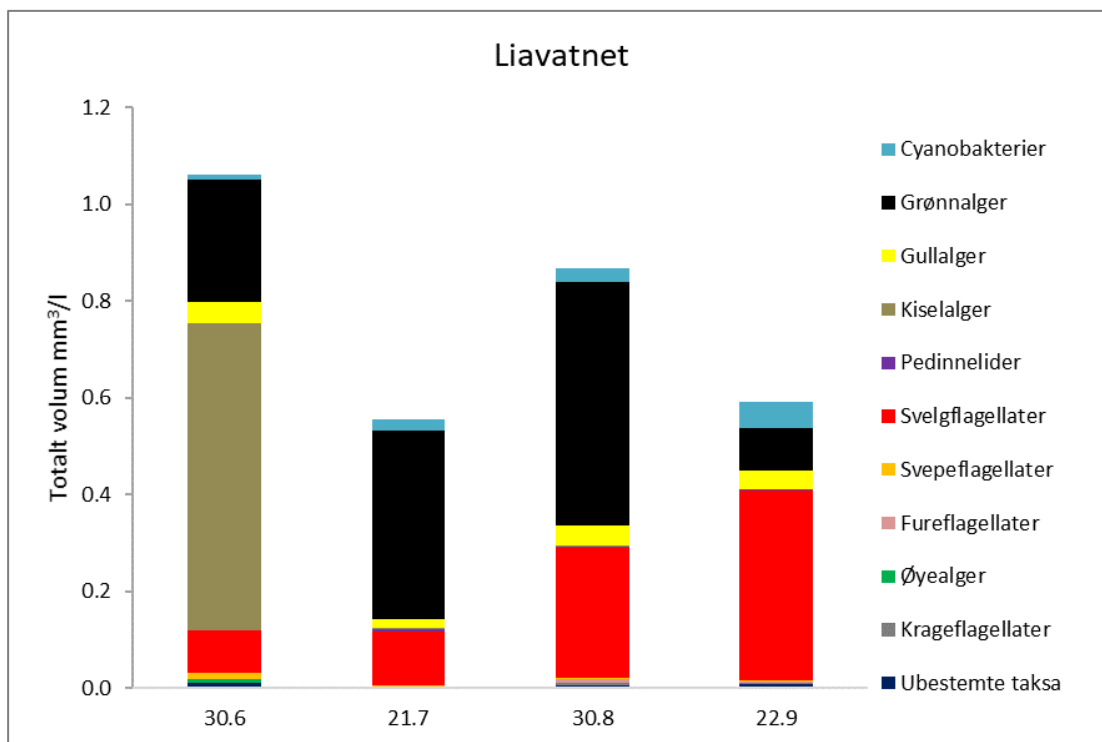
Figur 3. Biovolum og fordeling av planteplankton i Liavatn i 2021. Biovolum er gitt i mm^3/l ($\approx \text{mg/l}$).

Den første prøven (i slutten av juni) besto for det meste av kiselalger med lavere andeler av grønnalger og svelgflagellater. Resten av sesongen dominerte svelgflagellater og grønnalger (figur 3, Vedleggstabell A1). Planteplanktonsamfunnet er typisk for kalkrike, klare innsjøer.

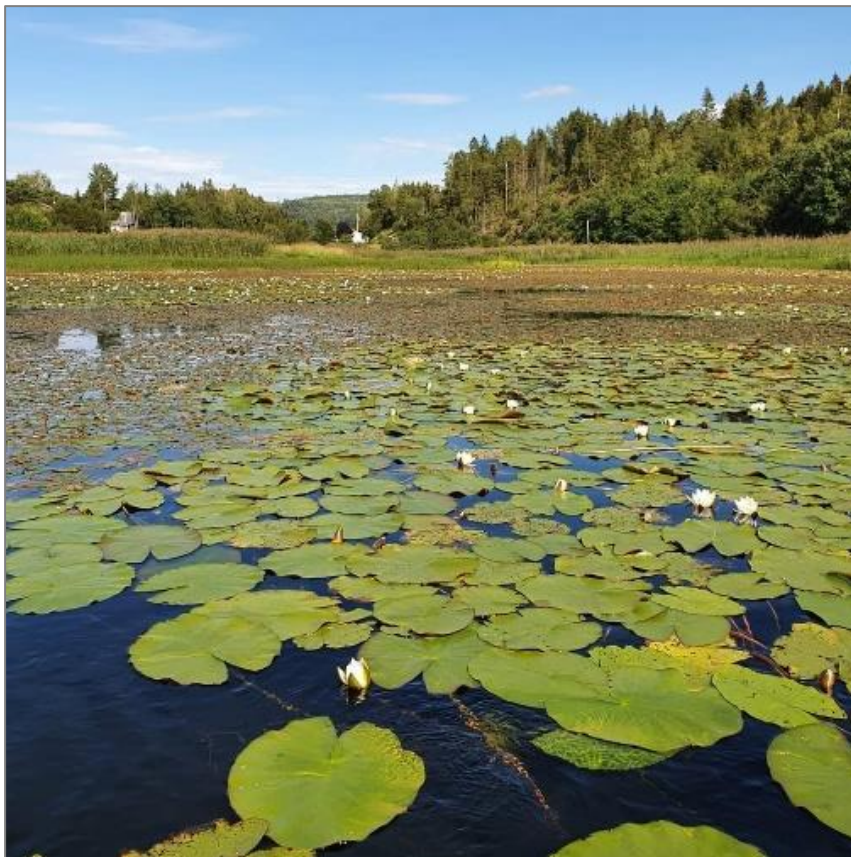
Figur 4. Flytebladvegetasjon i nordenden. Hvit nøkkerose fremst og vanlig tjønnaks lenger bak.
Foto: Marthe T.S. Jenssen.

Flytebladvegetasjonen var dominert av hvit nøkkerose *Nymphaea alba* og vanlig tjønnaks *Potamogeton natans*. Hvit nøkkerose var særlig dominerende i buktene i nord og sør, mens tjønnaks dominerte sammen med vasspest på grunnene midtfjords.

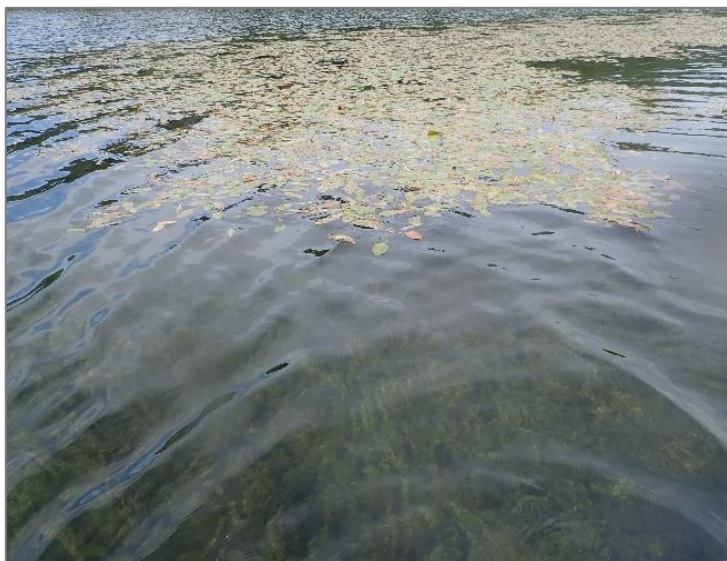
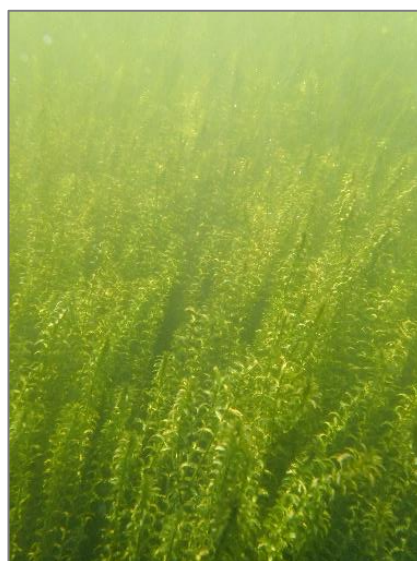
Figur 5. Vanlig tjønnaks og tette bestander av vasspest dominerte på grunnene midtfjords.
Undervannsbestander av vasspest til høyre. Foto: Marthe T.S. Jenssen.

Undervannsvegetasjonen i Liavatn var svært frodig og de dominerende artene vasspest *Elodea canadensis* og glanstjønnaks *Potamogeton x zizii* (tabell 4) dannet store bestander i det meste av innsjøen ned til ca. 4 m dyp. Vasspest ble første gang registrert i innsjøen i 2010 (Fremstad 2011), men størrelsen på bestandene tydet på at den var etablert flere år før det (sannsynligvis en gang mellom 1996-2008). Buttjønnaks *Potamogeton obtusifolius* ble hovedsakelig funnet i ytterkant de tette glanstjønnaks-beltene, på 3,5-5 m dyp. Også mindre skudd av vasspest ble registrert her. Siktedypet var svært begrenset på observasjonstidspunktet så nøyaktig dybdeangivelse for artene er vanskelig.

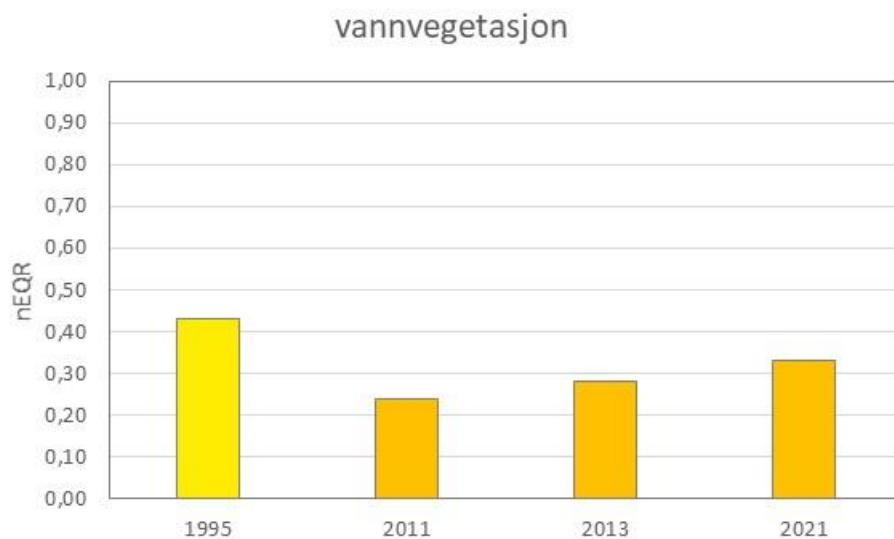
Figur 8. Økologisk tilstand for vannvegetasjon i Liavatn i 1995, 2011, 2013 og 2021. Basert på data fra hhv. Mjelde (upubl.), Mjelde m.fl. 2012, Lyche-Solheim m.fl. 2014 og foreliggende undersøkelse. Gitt som nEQR-verdier. Gul viser moderat og oransje viser dårlig tilstand.

Eutrofi-påvirkning er vist alle årene; moderat økologisk tilstand for vannvegetasjonen i 1995 og dårlig alle årene etter det (figur 8).
