Overvåking av begroingsalger og heterotrof begroing på 18 stasjoner i vannområde Glomma sør for Øyeren 2011 - 2021

Tittel Overvåking av begroingsalger og heterotrof begroing på 18 stasjoner i vannområde Glomma sør for Øyeren 2011 - 2021	Løpenummer 7704-2022	Dato 07.02.2022
Forfatter(e) Maia Røst Kile	Fagområde Overvåking	Distribusjon Åpen
	Geografisk område Glomma sør for Øyeren	Sider 20 + vedlegg

Oppdragsgiver(e) Vannområde Glomma sør for Øyeren	Kontaktperson hos oppdragsgiver Maria Ystrøm Bislingen
	Utgitt av NIVA Prosjektnummer 200054

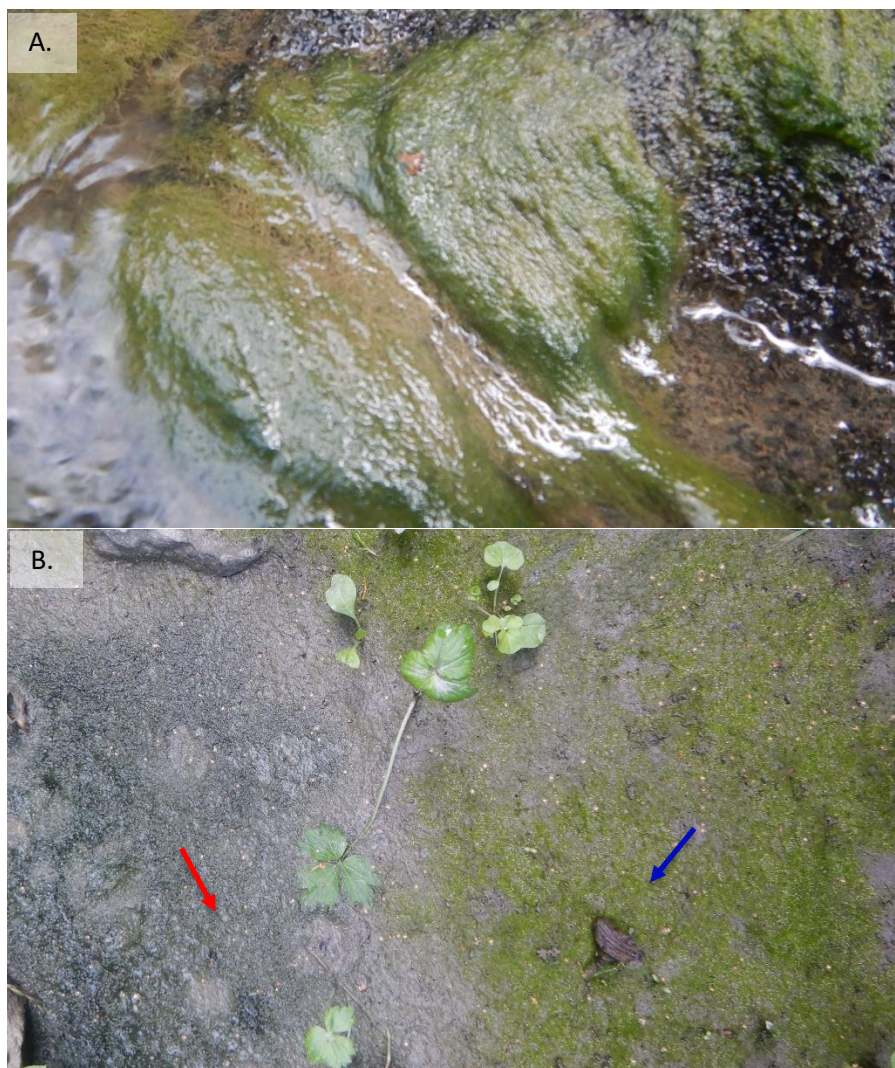
Figur 2. Bilder av hovedsakelig eutrofe taksa registrert i vannområde Glomma sør i 2021. A. Gulgrønnalgen *Vaucheria* sp. fra Smalelva (SMA) B. Cyanobakterien *Phormidium* spp. (rød pil) og gulgrønnalgen *Vaucheria* sp. og/eller grønnalgen *Cladophora rivularis* (blå pil) fra Kolstadbekken (KOL; Foto: M.R. Kile, NIVA).

Figur 2 viser et utvalg taksa som ble registrert i Vannområde Glomma sør for Øyeren i 2021. Det er primært avbildet arter som trives i eutroft vann. Gulgrønnalgen *Vaucheria* sp. (Figur 2) ble registrert makroskopisk på 14 av 18 stasjoner, der dekningsgraden varierte fra <1 % til 50 %. Grønnalgen *Cladophora rivularis* (Figur 2B) ble kun registrert makroskopisk i Kolstadbekken. Både *Vaucheria* og *Cladophora rivularis* indikerer eutrofe forhold og blir sjeldent registrert på lokaliteter som er i bedre

tilstand enn moderat. Cyanobakterien *Phormidium* spp. (Figur 2B) ble observert makroskopisk på 6 stasjoner med dekningsgrad fra <1 % til 5 %. Innen slekten *Phormidium* har seks ulike arter indikatorverdi for eutrofieringsindeksen PIT. Fire av disse er typiske eutrofe arter, mens to indikerer mer oligotrofe forhold.
