# Tiltaksrettet overvåking av Glomma ved Borregaard 2021

Tiltaksrettet overvåking av Glomma ved Borregaard 2021

7711-2022

Borregaard fabrikker, Sarpsborg

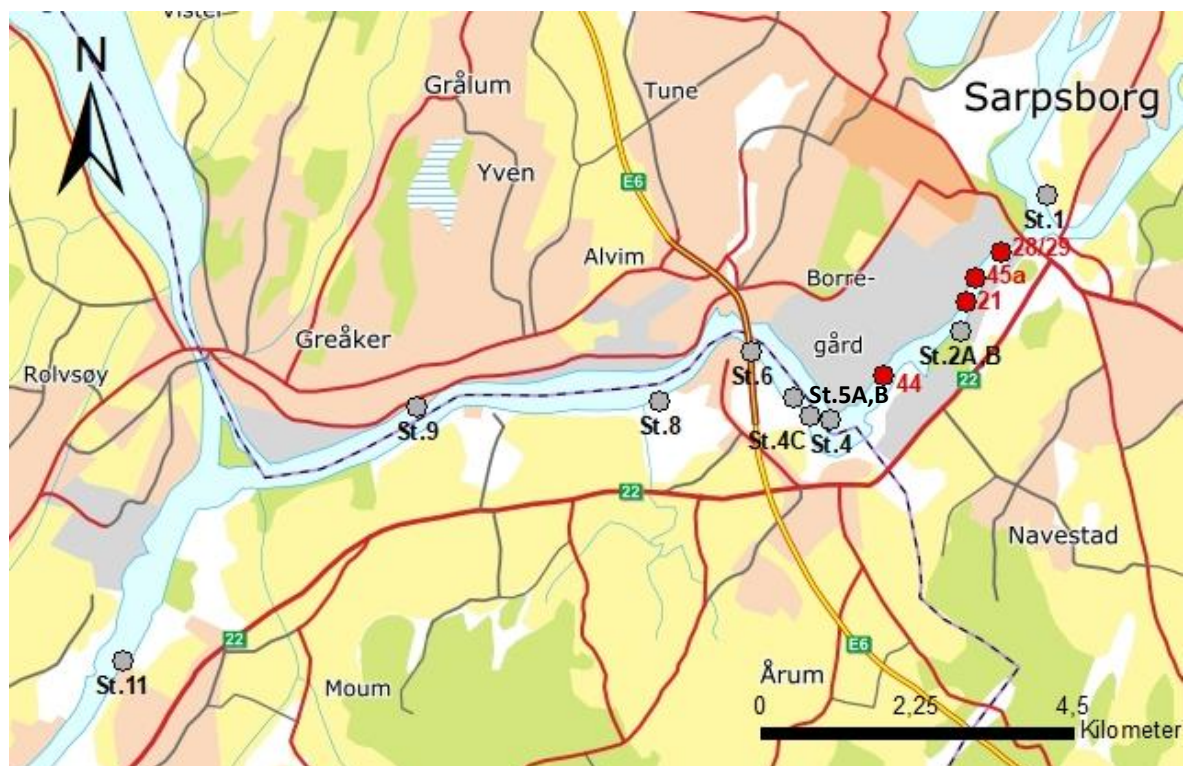
Figur 5. Stasjoner for prøvetaking i Glomma ved Borregaard i 2021. Alle stasjoner ble prøvetatt for heterotrof begroing, mens bunndyr og begroingsalger ble prøvetatt på st. 1, 4, 5B og 11, og el-fiske ble gjennomført på st. 2A, 2B, 4, 5A og 5B. Prioriterte og vannregionspesifikke stoffer ble prøvetatt på st. 1 og 6. Røde sirkler angir viktigste utslippspunkter for KOF og BOF fra Borregaard, der tallene viser til utslippspunkt-nummer på Figur 4.

Lokalisering av stasjonene i Glomma som er benyttet for overvåking av Borregaards utslipp i 2021 er vist i Figur 5. Stasjonene er i stor grad de samme som ved tidligere overvåking, men det er lagt til to nye stasjoner lenger ned i Glomma, som tidligere har vært undersøkt i overvåking for Nordic Paper. Dette for lettere å fange opp en eventuell bedring av tilstand nedstrøms Borregaards utslipp. Ved plasseringen er det tatt hensyn til tidligere erfaringer, samt egnethet mht. prøvetaking og sikkerhet (HMS).

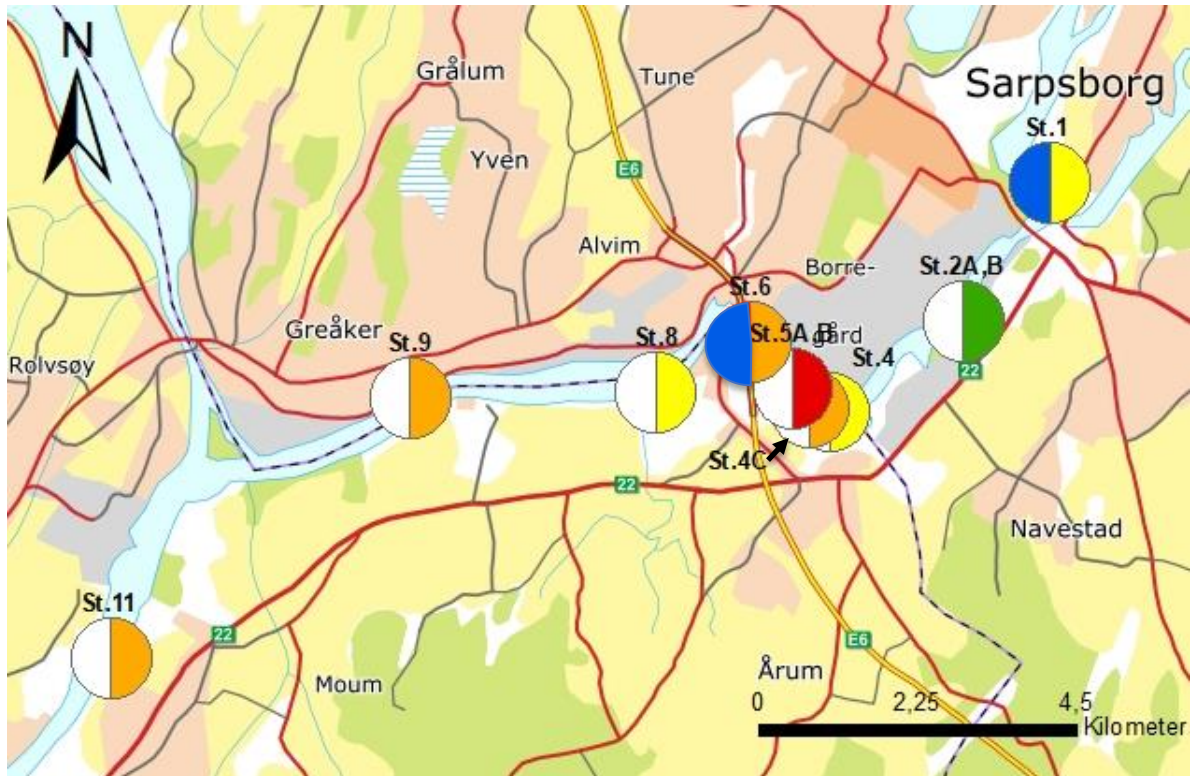
En oversikt over samlet økologisk og kjemisk tilstand per stasjon er vist i Tabell 9. Tilsvarende er vist på kartutsnitt i Figur 11, men her er også stasjonene som bare ble undersøkt for heterotrof begroing inkludert. På st. 1 og st. 6 ble god kjemisk tilstand oppnådd med hensyn til de prioriterte stoffene som ble analysert. For økologisk tilstand var bunndyr og heterotrof begroing avgjørende for klassifiseringen samtlige år, noe som tyder på at det er organisk belastning og ikke eutrofiering fra næringsstoffer som er hovedproblemet i nedre deler av Glomma. Bare for referansestasjonen oppstrøms Sarpsfossen (st. 1) i 2017 var de vannregionspesifikke stoffene avgjørende i klassifiseringen, der det ble målt konsentrasjoner av sink over MAC-EQS. St. 2 oppnådde miljømålet gitt i vannforskriften, men her var klassifiseringen kun basert på HBI2. St. 1, 4 og 8 var i moderat tilstand og de resterende stasjonene var alle i dårlig eller svært dårlig tilstand i 2021.

Figur 11. Oversikt over økologisk og kjemisk tilstand for alle stasjoner ved Borregaard i 2021. Høyre side av sirklene angir økologisk tilstand og venstre side angir kjemisk tilstand. Hvitt symbol betyr at det mangler data for klassifisering.
