# Forurensningsundersøkelse i Hjeltefjorden etter uhellsutslipp av kabelolje i forbindelse med et strømkabelbrudd i 2013

Tittel Forurensningsundersøkelse i Hjeltefjorden etter uhellsutslipp av kabelolje i forbindelse med et strømkabelbrudd i 2013	Løpenr. (for bestilling) 6704-2014	Dato 20.06.2014
	Prosjektnr. Undemr. 13296	Sider Pris 38
Forfatter(e) Jonny Beyer, André Staalstrøm, Torgeir Bakke	Fagområde Miljøgifter marint	Distribusjon Åpen
	Geografisk område Hjeltefjorden	Trykket NIVA

Oppdragsgiver(e) Bergenshalvøens Kommunale Kraftselskap - BKK	Oppdragsreferanse
--	-------------------

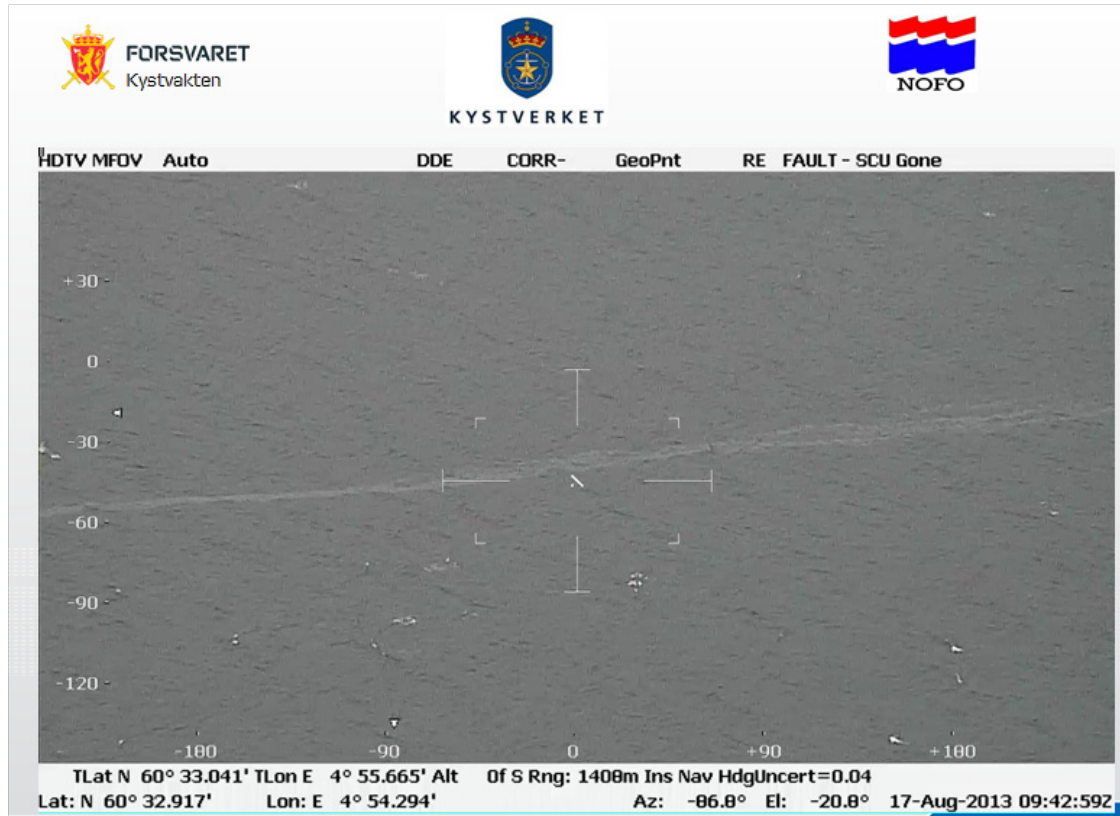
Figur 2: Flybilde tatt fra Kystverkets overvåkingsfly mens lekkasjen pågikk og som viser en smal og langstrakt oljefilm i sørlig retning omtrent midtfjords i Hjeltefjorden. Den svært smale og langstrakte formen på oljefilmen indikerer en sterk overflatestrøm.

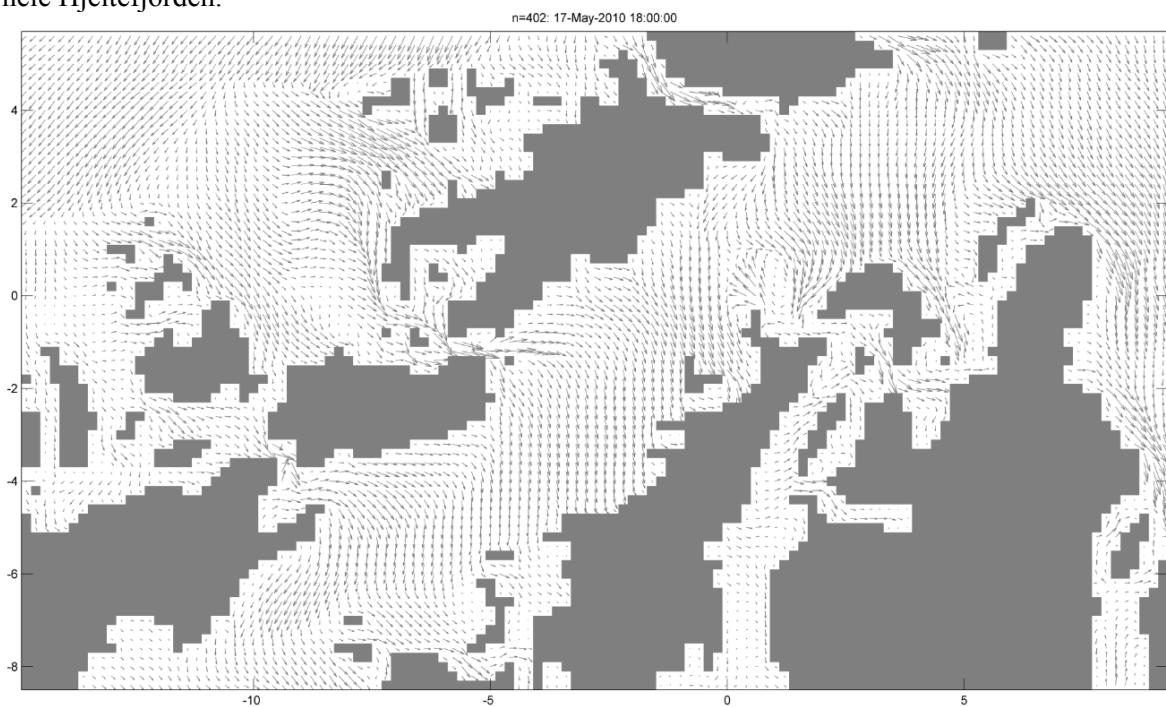
Figur 9: Eksempel på øyeblikksbilde av modellert overflatestrøm i Hjeltefjorden basert på data fra mai 2010. Tidspunktet er angitt over figuren. Ved dette tidspunktet går strømmen i sydøstlig retning og østover i sundene.

østlig retning i flere timer, se Figur 9 og Figur 10 i vedlegget. En slik østlig strømretning i Herdlaundet var mer ugunstig ettersom olje da kunne drive østover gjennom sundet og i retning av Herdlareservatet. En samlet vurdering tilsa imidlertid at det var kun begrenset risiko for at oljesøl fra BKKs utslipp skulle spre seg i en slik ugunstige nord-østlig retningen mens lekkasjen pågikk. På basis av disse vurderingene ble det også gjort et valg av prøvetakingsstasjoner for blåskjell og sedimenter i sammenheng med etterkantundersøkelsen.
