Gjenvekst av krypsiv etter tiltak, og effekter av kalking på krypsiv i Otra ved Rysstad

Tittel Gjenvekst av krypsiv etter tiltak, og effekter av kalking på krypsiv i Otra ved Rysstad	Løpenummer 7733-2022	Dato 23.03.2022
Forfatter(e) Susanne C. Schneider Eivind Ekholt Andersen Petra Mutinova	Fagområde Ferskvannsbiologi	Distribusjon Åpen
	Geografisk område Setesdal	Sider 28 + vedlegg

Oppdragsgiver(e) Krypsiv på Sørlandet	Kontaktperson hos oppdragsgiver Anna Despard Asgard
	Utgitt av NIVA Prosjektnummer 210174/210175

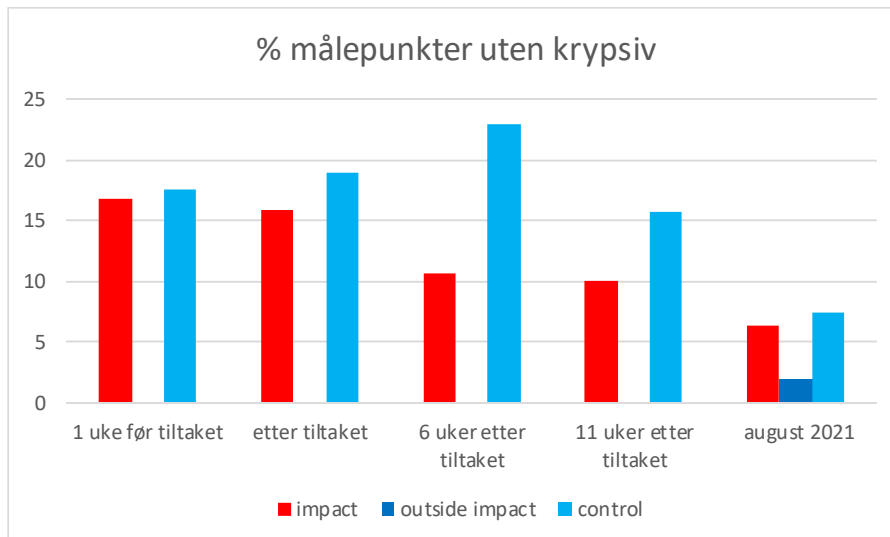
Figur 3. Andel (i prosent) av målepunktene der det ikke ble registrert krypsiv i 2020 (før og etter tiltaket som ble gjennomført i juni 2020), og august 2021

I «**control**» område var cirka 18 % av målepunktene helt frie for krypsiv i juni 2020, og denne andelen var nesten uforandret etter tiltaket (Figur 3). Andelen målepunkter uten krypsiv økte derimot til august 2020, der cirka 23 % av målepunktene var frie for krypsiv. Det er ukjent hvilke forstyrrelser som førte til denne økningen. Siden august 2020 gikk andelen målepunkter uten krypsiv ned, til 7 % i august 2021. Det betyr at krypsiv spredde seg fra august 2020 til august 2021 i «**control**» området. Resultatene tyder på at krypsiv dekningen er noe ustabil i «**control**» området, og at det forekommer forstyrrelser og tilvekst.

Flommen førte ikke til økt andel målepunkter uten registrert forekomst av krypsiv (Figur 3). Det betyr at en økning i vannføring på litt i overkant av 100 m³/s sammenlignet med forholdene ved den første kartleggingen på 7.6.2020, ikke var tilstrekkelig til å fjerne etablerte krypsiv flekker fra bunnen av Rystadbassenget. I den sammenhengen er det verdt å merke seg at en flom av samme størrelse muligens ville klart å hindre krypsiv fra å etablere seg på «ren» sandbunn. Dette er fordi ukonsoliderte sandkorn forholdsvis lett kan beveges av en flom, og bevegelsen av sandkornene hindrer unge planter fra å kunne slå rot. Når tette krypsiv flekker først er etablert, fører røttene til en konsolidering av elvebunnen. Røttene holder på en måte tak i sandkornene, og hindrer på denne måten at flommen «slipper til». Av den grunn trengs det en mye større flom til å fjerne eksisterende krypsiv flekker, enn det trengs for å hindre at krypsiv etablerer seg på «ren sandbunn».

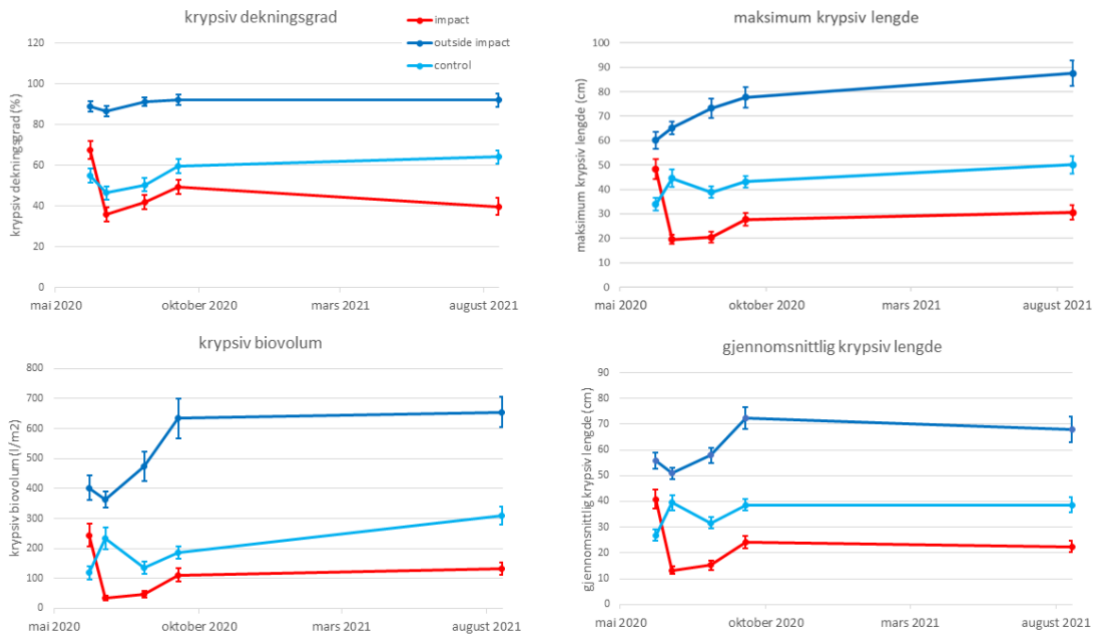
Figur 4. Dekningsgrad, maksimum og gjennomsnittlig plantelengde og biovolum av krypsiv i tre områder i Rysstadbassenget i 2020 og 2021. Krypsiv ble fjernet i «impact» området i juni 2020, det vil si mellom første og andre krypsiv måling. Kalkingen i utløpet av Brokke kraftverk ble satt i gang i april 2021. Figurene viser gjennomsnitt og «standard error of the mean». Maksimum og gjennomsnittlig krypsiv lengde ble beregnet uten målepunktene som var frie for krypsiv, det betyr at figuren viser lengden av de krypsiv plantene som fantes.

Tiltaket som ble gjennomført 15. - 22.6.2020 reduserte krypsiv dekningsgrad med 32 % i «**impact**» området, fra 68 % dekning en uke før tiltaket til 36 % dekning like etter (Figur 4). Maksimum krypsiv lengde ble redusert fra 48 cm til 20 cm, og gjennomsnittlig krypsiv lengde ble redusert fra 41 cm til 13 cm. Krypsiv biovolum i «**impact**» området ble betydelig redusert, fra 245 liter per kvadratmeter før tiltaket, til 35 liter per kvadratmeter like etter. På elvebunnen fantes det tydelige spor etter harvingen, og mange av de gjenværende krypsiv plantene var ødelagt i toppen (Figur 5). Selv om tiltaket førte til en betydelig reduksjon i krypsiv biomassen, viser resultatene at man ikke ble «kvitt krypsiv» gjennom tiltaket.

I løpet av de påfølgende ukene fram til september 2020 (fra 24.6. til 9.9. 2020) økte krypsiv dekningsgrad med rundt 13 % i både «control» og «impact» området (til henholdsvis 59 % og 49 %), mens dekningsgraden økte med kun 5 % i «outside impact» området (til 92 %; Figur 4).

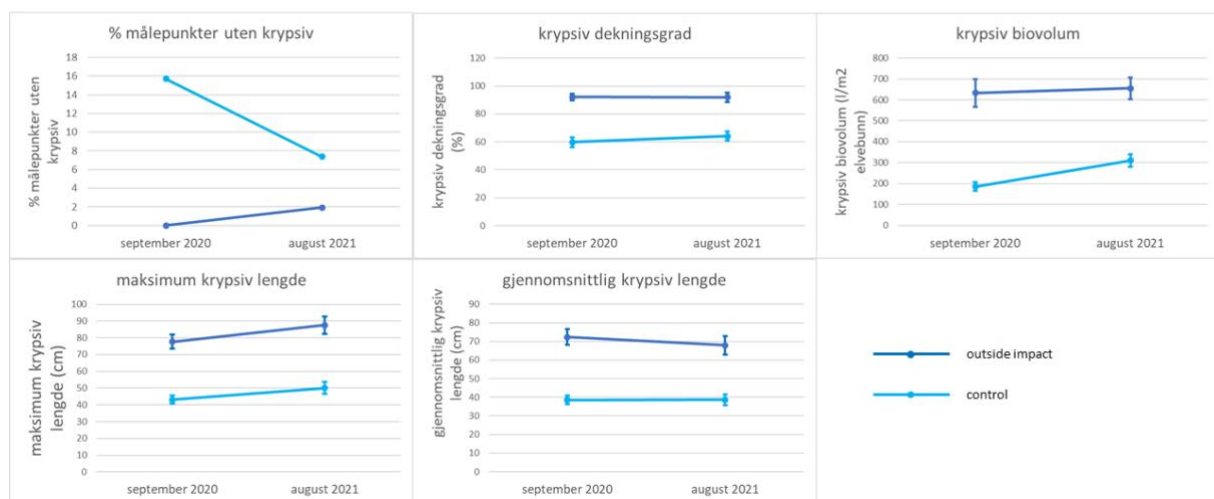
Figur 7. Krypsiv målinger i «control» og «outside impact» områdene, før og etter kalkingen. Dosererkalking i utløpet av Brokke kraftverk ble satt i drift i april 2021 og kalkingen påvirker hele Rysstadbassenget, både «control» og «outside impact». Gjennomsnittlig og maksimum krypsiv lengde ble beregnet uten målepunktene der det ikke fantes krypsiv, det betyr at dataene viser lengden på de krypsiv flekkene som finnes i det respektive området.

Lengden på de lengste krypsiv såtene økte noe fra september 2020 til august 2021 i både «control» og «outside impact», med henholdsvis 7 og 10 cm (Figur 7). Denne endringen er imidlertid liten, og kan skyldes måleusikkerhet. Utover det finnes det ingen konsistente endringer (det betyr endringer som foregår i både «control» og «outside impact») i hverken andel målepunkter uten krypsiv, krypsiv dekningsgrad, gjennomsnittlig krypsiv lengde eller biovolum. Det ble ikke registrert andre vannplanter enn krypsiv på noen av målepunktene. Hittil ser det derfor ut som kalkingen ikke påvirket krypsiv i Rysstadbassenget.

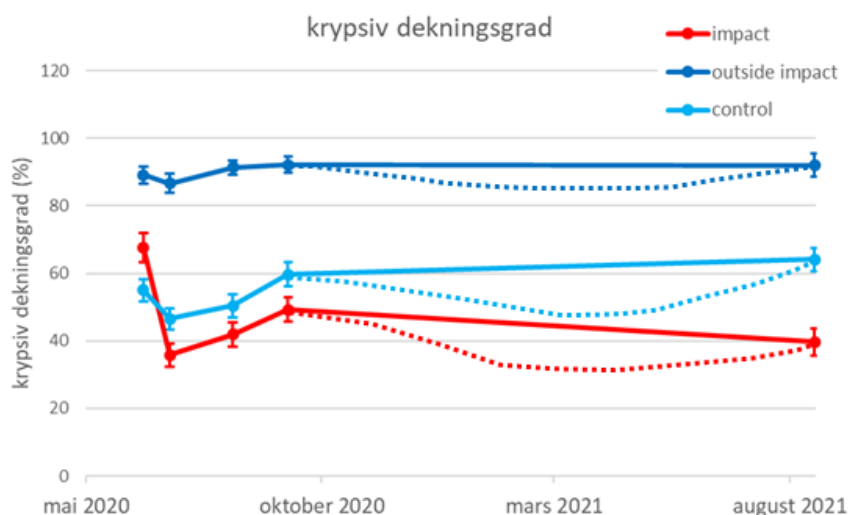
Figur 10. Utviklingen av krypsiv dekningsgrad ble antatt å være lineær mellom målepunktene (hele linjer). Det er derimot sannsynlig at den faktiske utviklingen går noe opp og ned, med laveste biomasse om vinteren, og høyeste på sensommeren. Stiplede linjer indikerer en hypotetisk utvikling av krypsiv dekningsgrad.

av biomassen visner, før plantene begynner å vokse igjen tidlig på sommeren. I «outside impact» og «control» områdene er det derfor sannsynlig at krypsiv biomassen «svinger» rundt en slags «likevekt», som ble etablert i løpet av tiårene etter at Rysstadbassenget ble regulert. Dersom det forholder seg slik, karakteriserer resultatene for både september 2020 og august 2021 den omtrentlige maksimale krypsiv biomassen gjennom året (Figur 10).
