Naturtyper i Gunneklevfjorden

Delrapport fra Aktivitet 1, Beslutningsgrunnlag og tiltaksplan for forurensete sedimenter i Gunneklevfjorden

Tittel Naturtyper i Gunneklevfjorden Delrapport fra Aktivitet 1, Beslutningsgrunnlag og tiltaksplan for forurensede sedimenter i Gunneklevfjorden	Løpenr. (for bestilling) 6675-2014	Dato 10.04.2014
	Prosjektnr. Undernr. 0-12354 1	Sider Pris 24
Forfatter(e) Marianne Olsen	Fagområde Marin økologi	Distribusjon Åpen
	Geografisk område Gunneklevfjorden, Telemark	Trykket NIVA

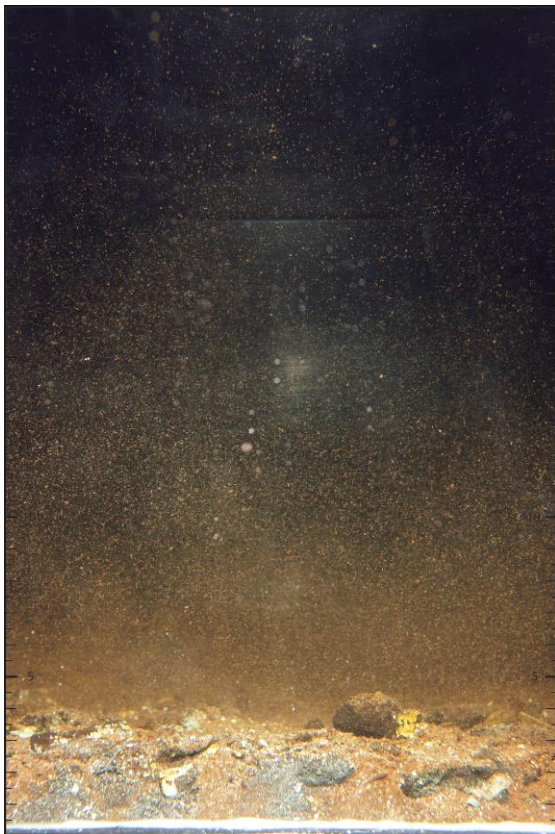
Foto 6a. Snitt og overflate fra SPI-stasjon 1, nord i Gunneklevfjorden, oktober 2013.
Foto: Bjørnar Beylich, NIVA.

SPI-bilder fra ulike stasjoner i fjorden er presentert i figur 6a-c, og viser henholdsvis harde bunnforhold med innslag av grus og pukk i nord (fig. 6a), bløtt sediment i de midtre partiene av fjorden der kamera i hovedsak overpenetrerte sjøbunnen (fig. 6b) og bløtbunnsområder med innslag av vegetasjon i sør (fig. 6c). Innslag av grus og pukk i nord kan stamme fra motfylling ved etablering av pilotdeponi i 2003, der det ble benyttet slaggmasser fra Eramet.

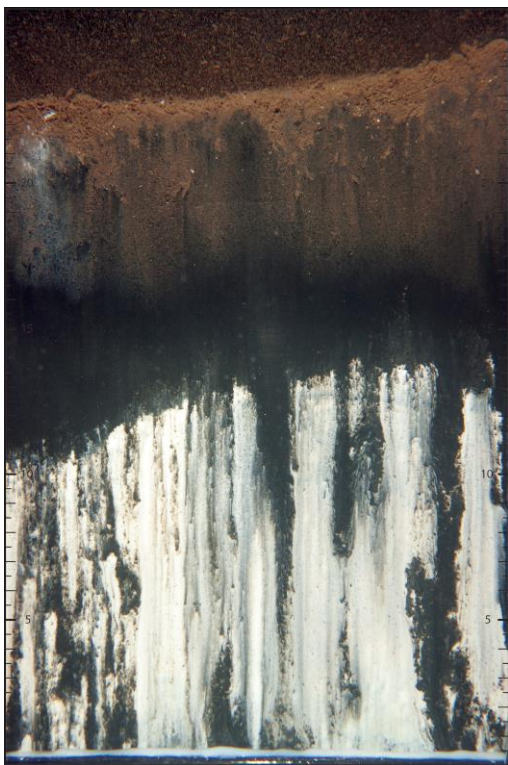
Foto 6b. Snitt og overflate fra SPI-stasjon 7, i midtre områder av Gunneklevfjorden, oktober 2013, der kameraet stedvis overpenetrerte sjøbunnen. På det viste bildet er sjøbunnens overflate synlig. Hvitt sedimentlag med magnesiumslam fremgår tydelig av bildet. Foto: Bjørnar Beylich, NIVA.

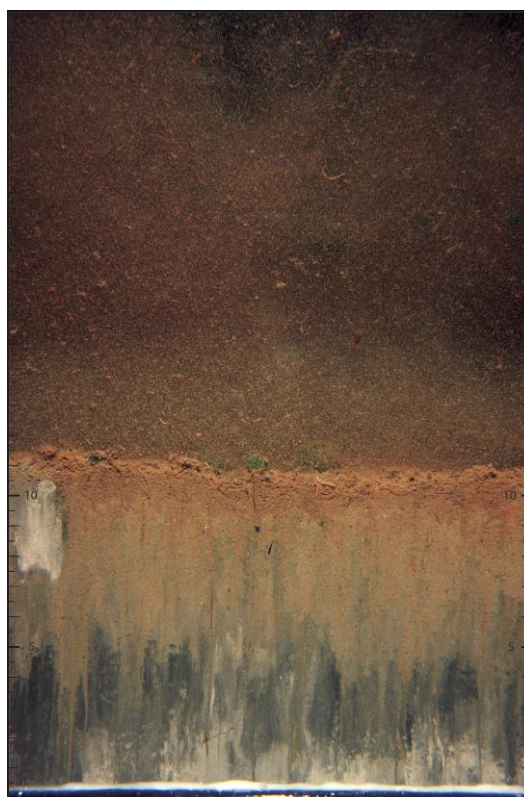
Foto 6c. Snitt fra SPI-stasjon 19 og 20, i søndre del av Gunneklevfjorden, oktober 2013. Vissent undervannsvegetasjon er synlig. Foto: Bjørnar Beylich, NIVA.

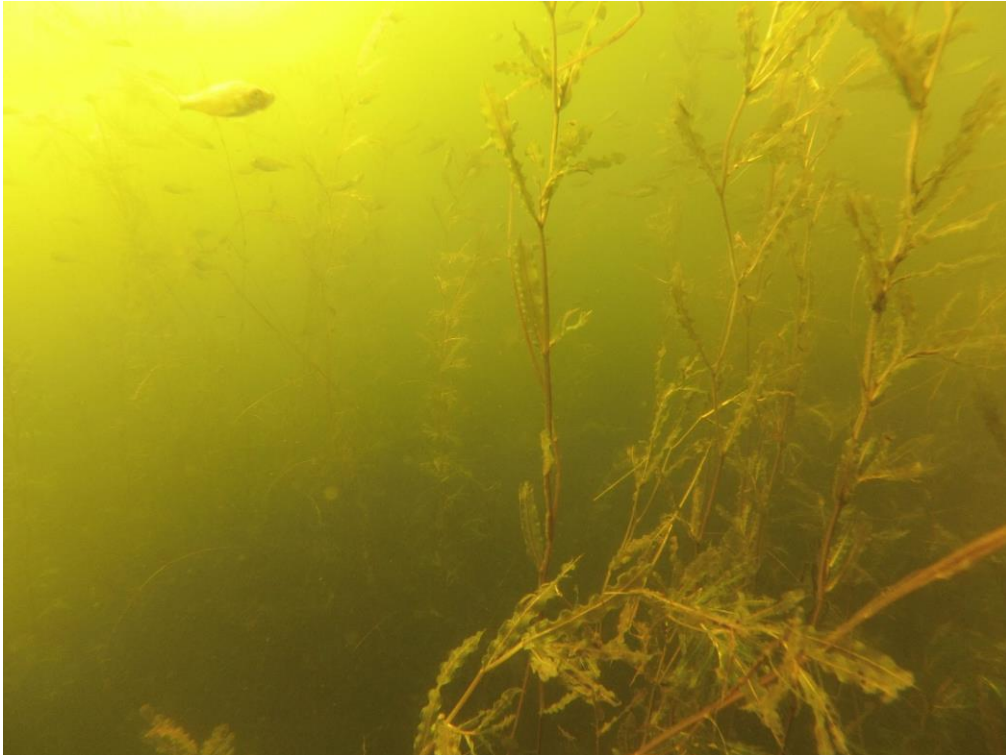
Figur 8a. Undervannseng med abbor (*Perca fluviatilis*) i Gunneklevfjorden, i august 2013. Foto: Frithjof Moy, IMR.

Vegetasjonen ble funnet å være dominert av krustjønnaks (*Potamogeton crispus*) og tusenblad (*Myriophyllum alterniflorum*), men også andre arter ble observert. Det er ikke registrert ålegress (*Zostera marina*). En mer detaljert undersøkelse er nødvendig for å identifisere flere arter i eng. Foto

fra vegetasjonsområdet er presentert i figur 8 a - c. Stillbilder horisontal i enga viste også fisk som oppholdt seg i enga, spesielt abbor (*Perca fluviatilis*) og gjedde (*Esox lucius*).

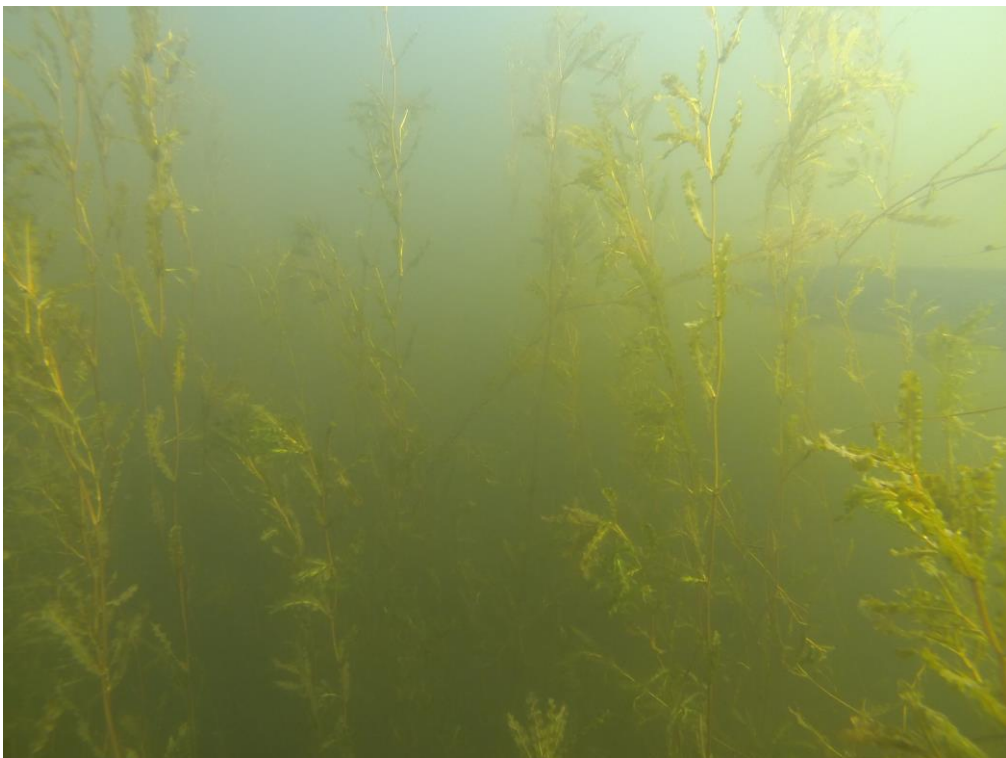
Figur 8b. Undervannseng i Gunneklevfjorden, med gjedde (*Esox lucius*) på vei inn i bildet fra høyre, i august 2013. Foto: Frithjof Moy, IMR.

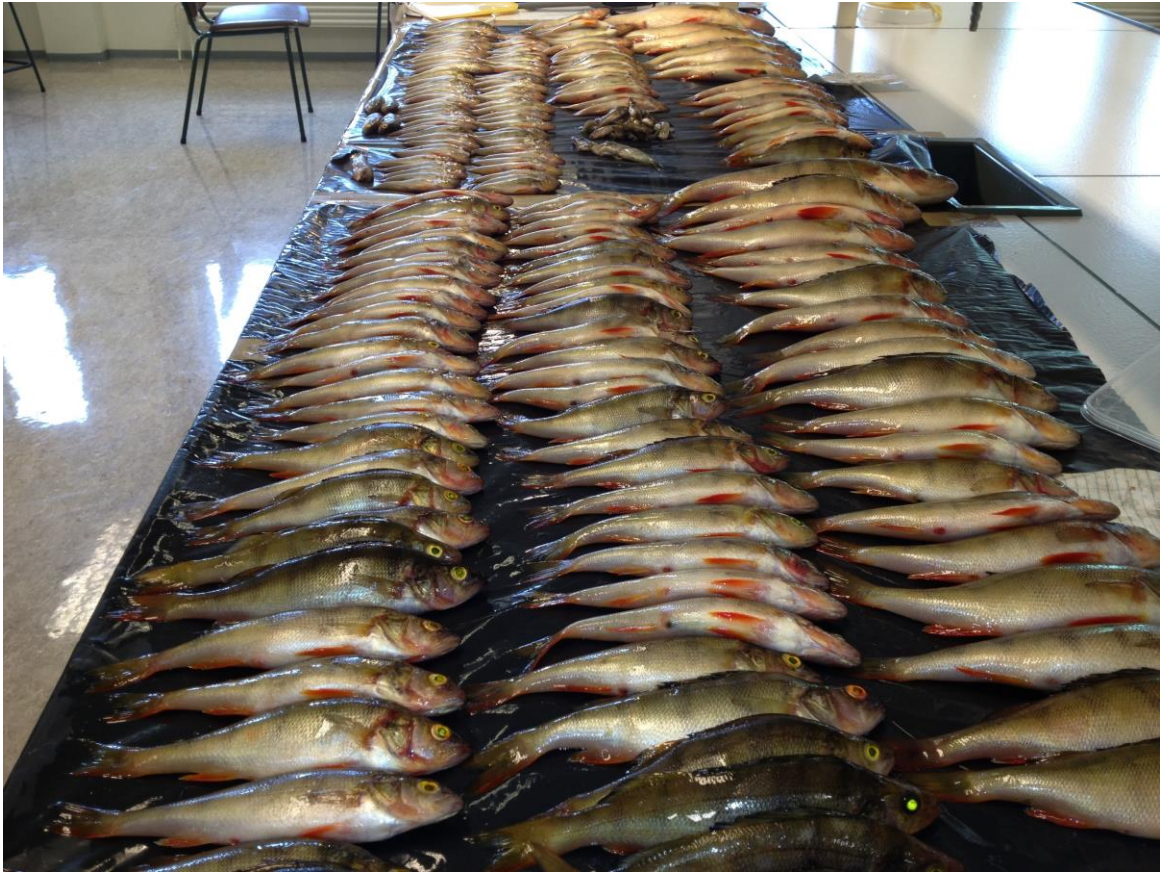
Figur 9. Abbor (*Perca fluviatilis*) fanget i garn i Gunnekelevfjorden i august 2013.
Foto: Marianne Olsen, NIVA/HiT.

Fiske med garn i de sørlige områdene av fjorden i august 2013 ga store fangster, spesielt av abbor (fig. 9), men også en del gjedde og innslag av sørv (*Scardinius eythrophthalmus*), skrubbe (*Platichthys flesus*) og ål (*Anguilla anguilla*). Lokale informanter melder om et aktivt fiske av ål tilbake i tid. Bløtbunnsfaunaen er begrenset i mangfold, men innsamlingen har gitt inntrykk av betydelige forekomster av fjærmygg (*Chironomidae*), tanglopper (*Gammaridae*) og snegl (*Potamopyrgus antipodarum*). Dette er i samsvar med tidligere undersøkelser av bunnfauna (Nerland et al., 2007).

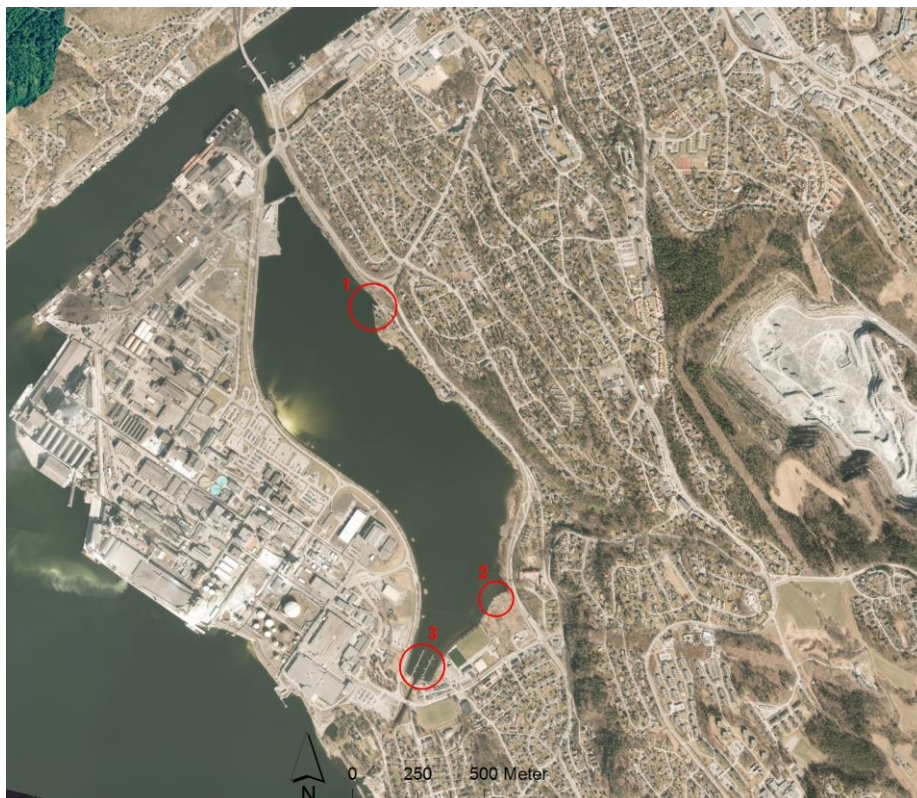
Figur 10. Bruksområder med anlegg i Gunneklevfjorden: 1. Porsgrunn Roklubb; 2. Brygge med rampe for båtutsetting; 3. Herøya motorbåtforening med småbåthavn, bryggeanlegg og rampe for båtutsetting.

Selv om fjorden er begrenset i areal, og kanaler med lave bruer i begge ender hindrer større båter i å trafikkere Gunnekelevfjorden, er det en viss grad av aktivitet og bruk av fjorden. Herøya motorbåtforening har et anlegg med småbåthavn, brygger og rampe for utsetting av båter i den søndre delen av fjorden, nær Herøyakanalen. I tillegg er det et bryggeanlegg med rampe i det sørøstre området av fjorden. Porsgrunn roklubb har et anlegg på østsiden av fjorden og benytter fjorden som ro arena. Småbåthavnen ligger plassert i bløtbunns- og undervannsensområdet der vann dybden er mindre enn 2 m.
