PAH og tungmetaller i diverse avløpsstrømmer fra Saint-Gobain Ceramic Materials AS, Lillesand

Tittel PAH og tungmetaller i diverse avløpsstrømmer fra Saint-Gobain Ceramic Materials AS, Lillesand	Løpenr. (for bestilling) 6886-2015	Dato 21.9.2015
	Prosjektnr. Undernr. O-15099	Sider Pris 34
Forfatter(e) Atle Hindar og Christopher Harman	Fagområde Industri	Distribusjon Åpen
	Geografisk område Aust-Agder	Trykket NIVA
Oppdragsgiver(e) Saint-Gobain Ceramic Materials AS		Oppdragsreferanse Kontrakt av 16.2.2015

Title: PAH and heavy metals in effluents from Saint-Gobain Ceramic Materials AS, Lillesand

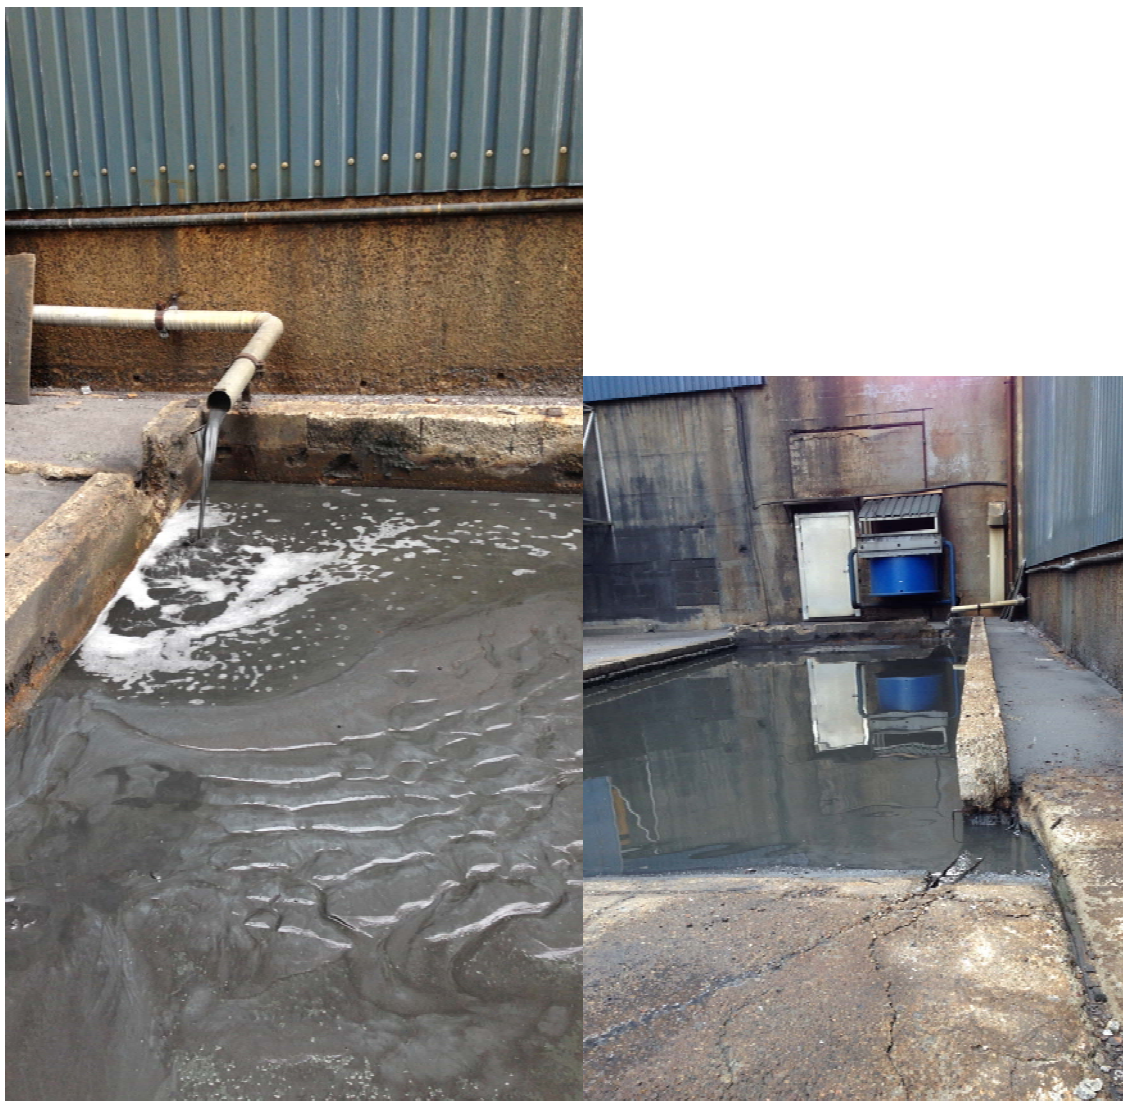
Figur 3. Rør for utslipp av vaskevann til utjevningsbassenget. Utløpet fra bassenget (høyre bilde) er et overløp i høyre hjørne i nærmeste bildekant.

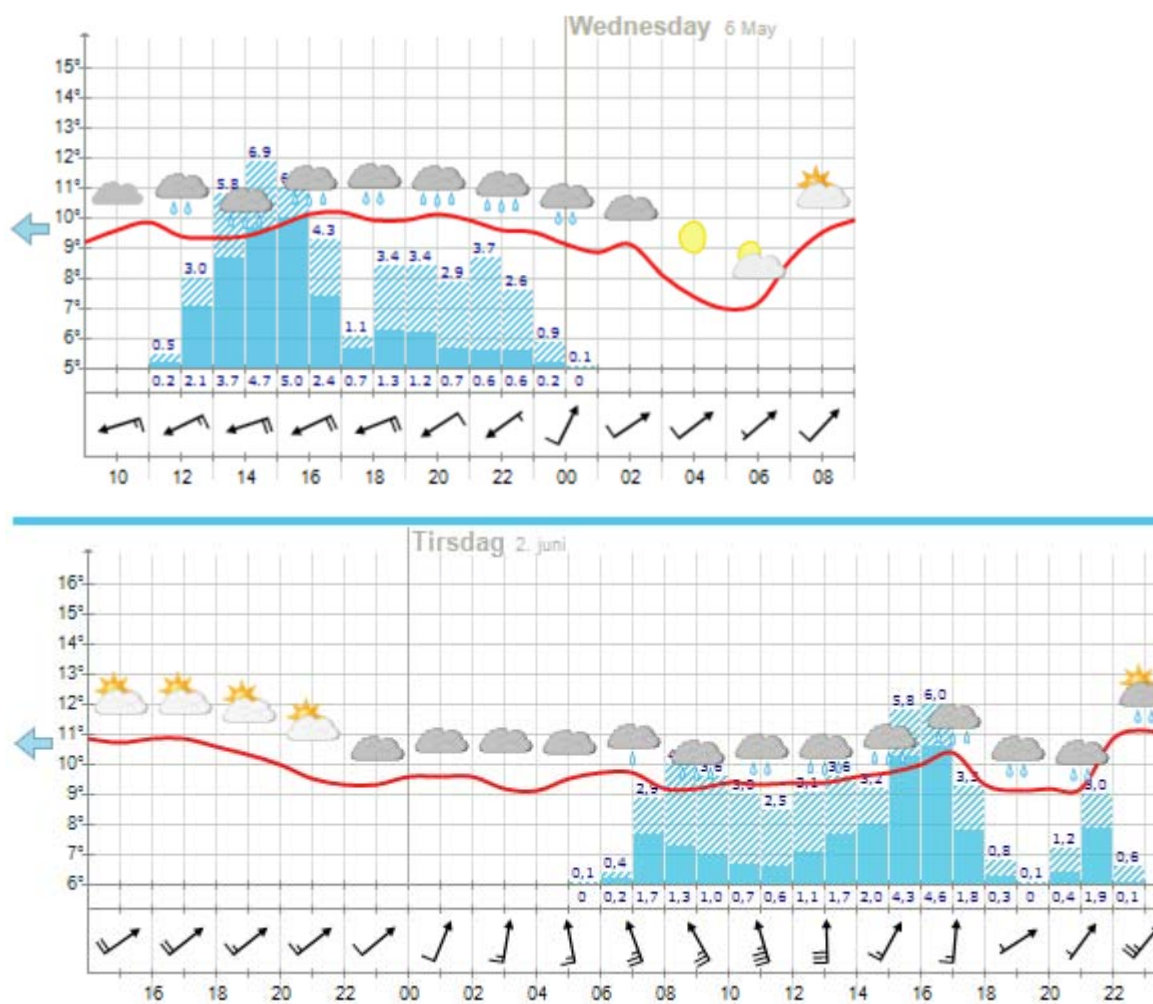
Figur 4. Varslede (ikke målte) nedbørepisoder i Lillesand ved prøvetakinger den 5.5.2015 og 2.6.2015. Data fra yr.no.

Prøvetaking under ekstremt kraftig regnvær ble gjennomført den 5.5.2015. Prøvetakingen av SG-Ø, SG-N startet 12.45, dvs. i første del av nedbørepisoden (Figur 4). Neste prøvetaking her (kun SG-Ø) var 15.00, og siste prøve i SG-Ø tatt 16.30. Vannet i SG-Ø var tydelig turbid og koks-farget ved de to første prøvetakingene, men ikke ved siste, mens vannet i SG-N var klart hele tiden. Det kom fram at hovedavløpet fra bedriftsområdet, blant annet fra ovnshustak og det andre raffiningsområdet, gikk via sentralt plassert kum (SG-H) og i rør direkte til Moelva. Prøvetaking i SG-H ble gjort 14.30 og deretter 16.20. Det ble tatt prøve i grunnvannsbrønnen GV-2 14.45. Her var vannet forholdsvis varmt, trolig 35-40 °C.

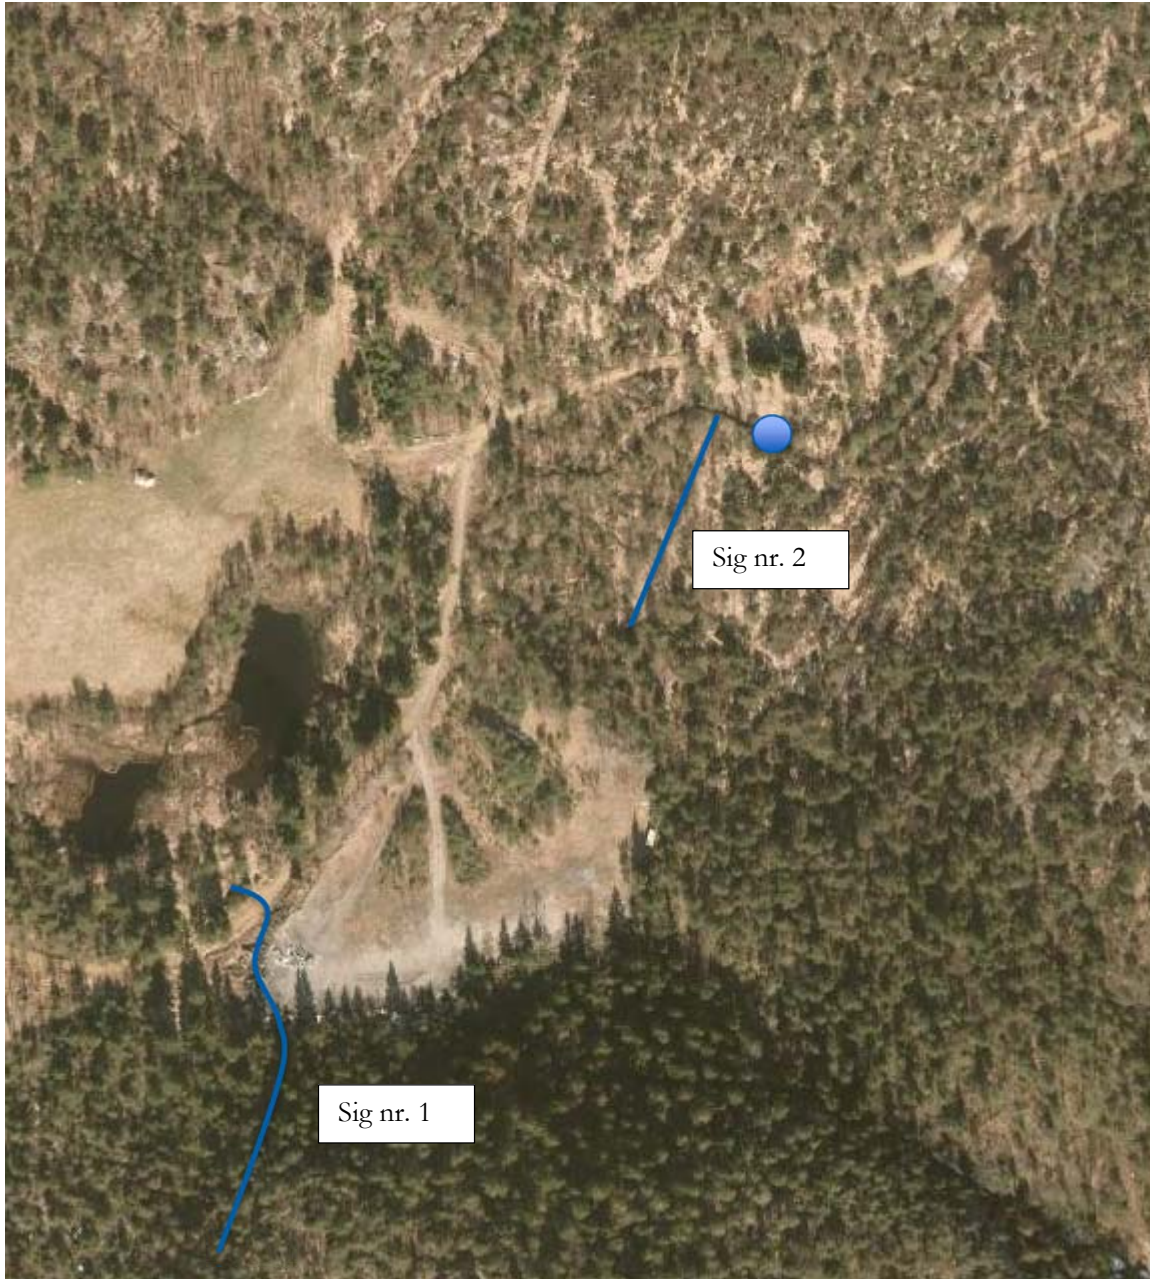
Figur 6. Skrorobekken-deponiet med sigevann i sørvestre og nordøstre del. Punktet markerer prøvetakingspunkt for passiv-prøvetakere.

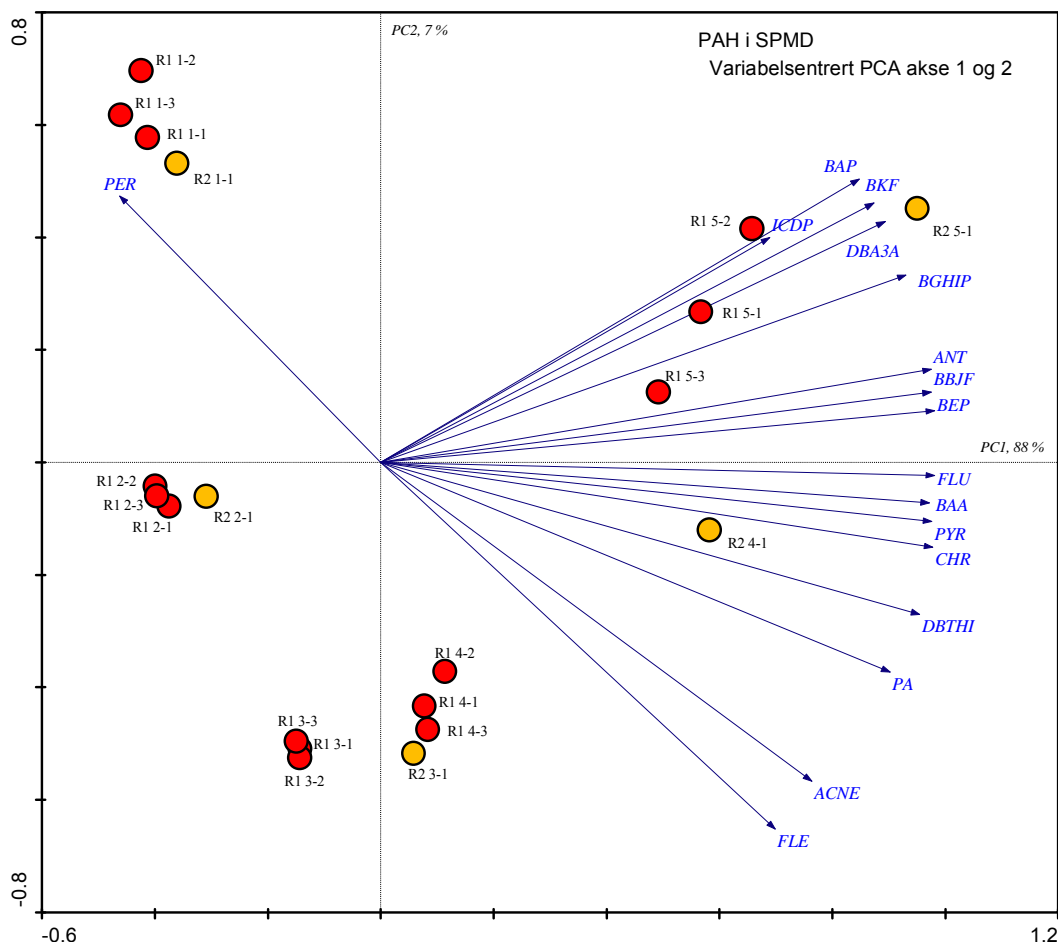
Figur 11. Ordinær PCA (variabelsentrert PCA). Stasjonene 1-5 (se Figur 5), fra første utsetning er markert med rødt ($n=3$), den andre med gult ($n=1$).

Hovedgradienten (Figur 11; akse 1) utgjøres av økende konsentrasjoner fra stasjon 1 og 2 (til venstre i plottet) til stasjon 5 (til høyre i plottet). Økningen gjelder for alle komponenter med unntak av perylen (PER), som avtar mot stasjon 5 og derved viser et helt annet mønster. Pilene (vektorene) for komponentene peker i retning mot økende konsentrasjoner, og piler som ligger tett sammen illustrerer korrelerte komponenter. Akse 1 og akse 2 illustrerer til sammen 95 % av variansen i datamaterialet. Svært mye av dette utgjøres av forskjellene i konsentrasjoner mellom stasjonene.

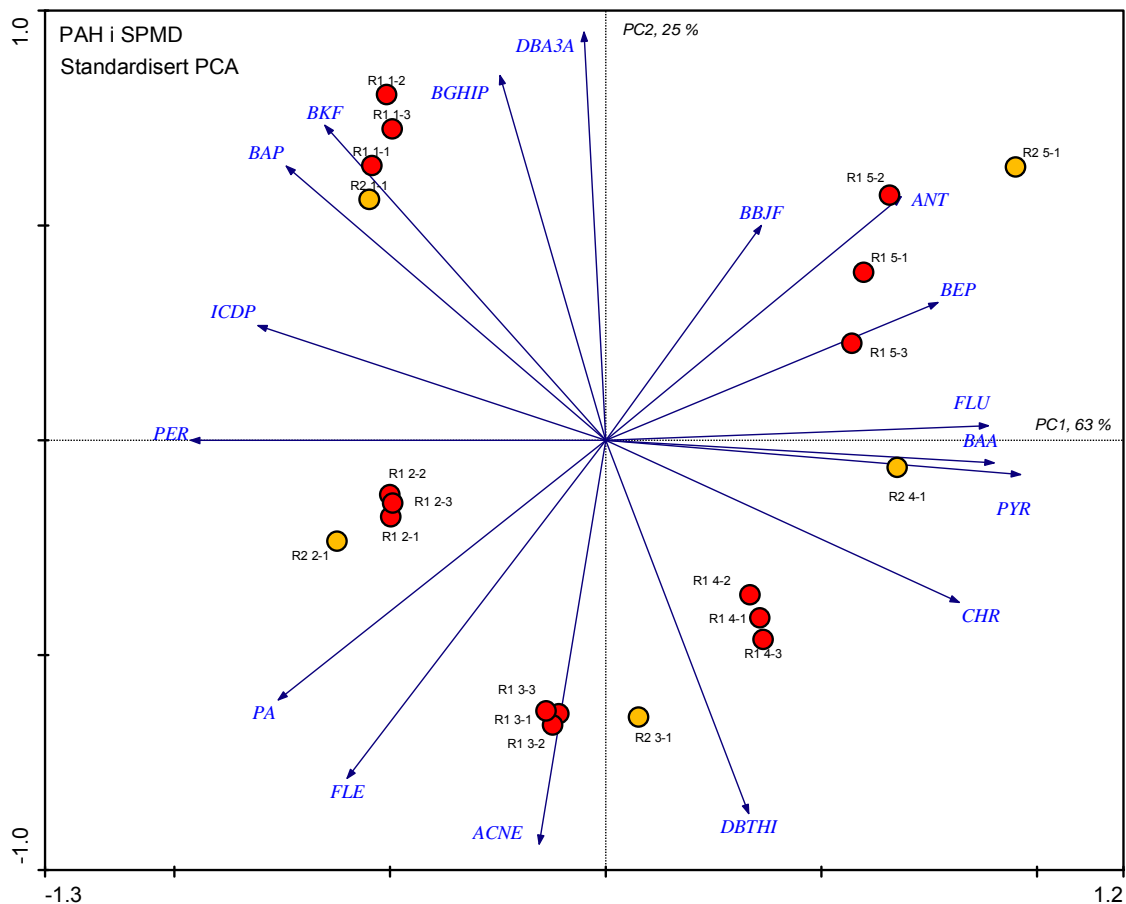
Figur 12. Standardisert PCA (analyse av relativ sammensetning av profiler).

Analysen av standardisert PCA (Figur 12) viser de samme hovedmønstre i fordelingen mellom prøvene som ordinær PCA. Dette viser at det er tydelige forskjeller mellom stasjonene og stor likhet mellom parallellprøver i den relative sammensetningen av komponenter (uavhengig av konsentrasjoner). Akse 1 og 2 representerer her 88 % av variansen. Dette innebærer at hovedmønstrene for profilforskjeller er tydelige. Utslaget for perylen er mindre markert, men det viser at stasjon 1 og 2 i tillegg også har relativt mer av komponenter som PA, FLE og ICDP. Stasjonene 2, 3 og 4 er preget av forholdsvis lette komponenter, men prøven på stasjon 4 fra andre utsetning skiller seg ut ved høyere andel av noe tyngre komponenter og nærmer seg stasjon 5 i profilmønstre. Det er ikke usannsynlig at stasjonene 2 og 3 er påvirket av avrenning fra veien. Siden stasjonene 1,2,3 er sammenfallende i begge prøvetaknings-runder, synes stasjon 4 (som avviker) til å bli mer påvirket av fabrikkens utslipp i denne andre runden. Dette har konsekvenser for det antatte influensområdet for bedriftens utslipp.
