Tiltaksrettet overvåking i Tista og Iddefjorden for Norske Skog Saugbrugs AS i 2020/2021

| Tittel Tiltaksrettet overvåking i Tista og Iddefjorden for Norske Skog Saugbrugs AS i 2020/2021 | Løpenummer 7804-2022 | Dato 23.12.2022 |

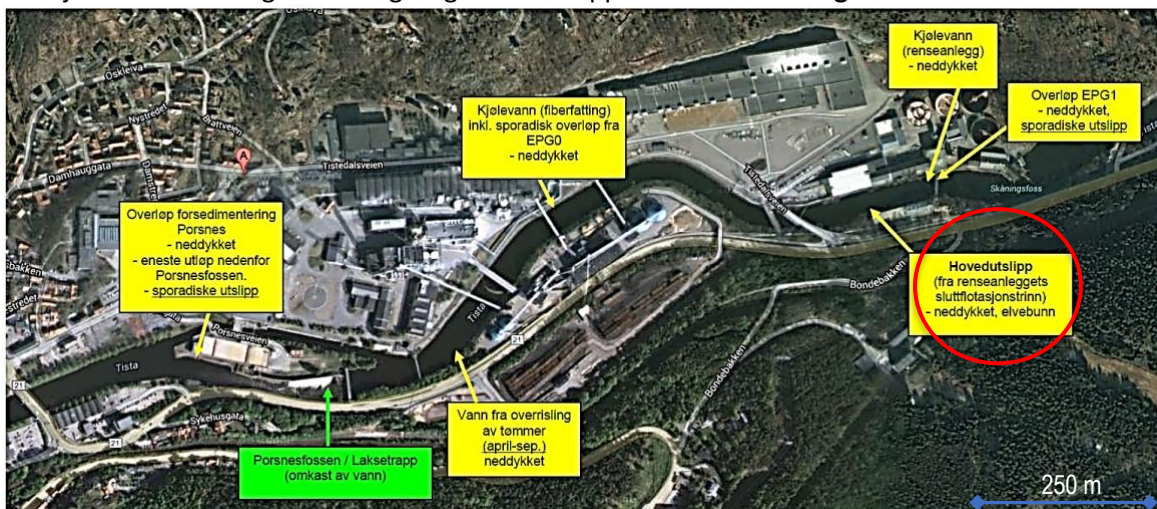
Figur 2. Plasseringen av de ulike utslipp til Tista fra Norske Skog Saugbrugs AS. Hovedutslipp er markert med rød sirkel.

Avløpsvannet fra Saugbrugs ledes neddykket ut i Tista og renner med ellevannet videre ut i Iddefjorden. Plasseringen av Saugbrugs ulike utslipp til Tista er vist i **Figur 2**.

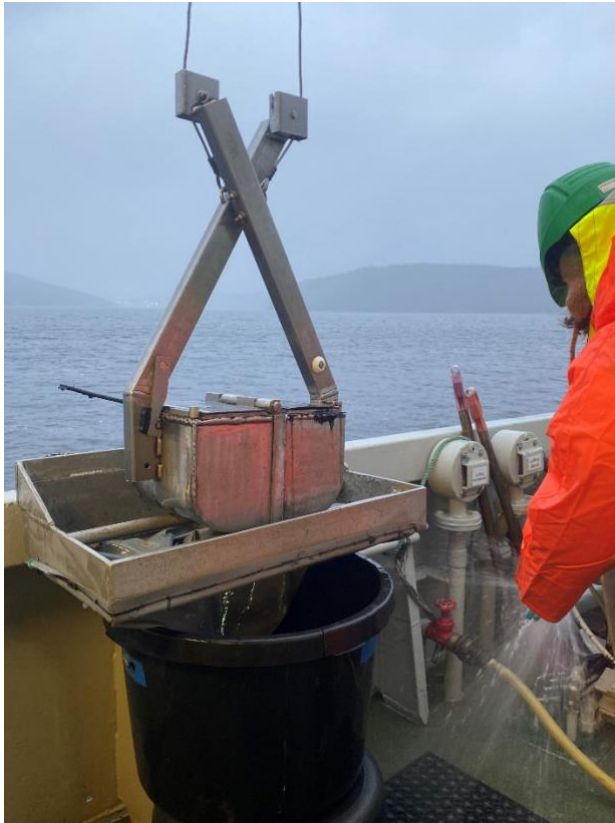
Figur 4. Grabbprøve fra stasjon ID-1. Foto: NIVA

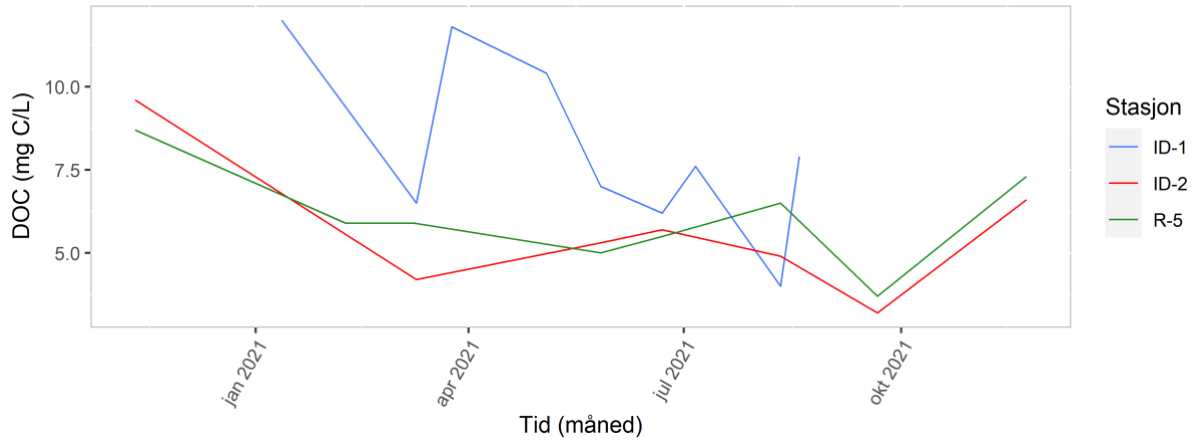
Figur 7. Utvikling av DOC på 2m dyp for stasjon ID-1 Skyskaffern (blå linje), ID-2 Kjellvik (rød linje) og R-5 Ringdalsfjorden (grønn linje) i 2021.

De høyeste målingene av organisk karbon i vannmassene, målt som oppløst organisk karbon (DOC), var på stasjon ID-1 Skysskaffern i 2021 (**Figur 7, Tabell 30**). Det samme ble observert ifm. overvåkingen i 2015, der total organisk karbon (TOC) ble benyttet som måleparameter. I gjennomsnitt var målte verdier av organisk karbon på stasjon ID-1 lavere i 2021 sammenliknet med 2015, men konsentrasjonene var høyere både i januar, mars og mai 2021. Det ble også observert vesentlig lavere gjennomsnittlig verdi av DOC for stasjonene R-5 Ringdalsfjorden og ID-2 Kjellvik i 2021, imidlertid er det også flere målinger fra denne perioden som gir bedre oversikt enn hva som ble rapportert for 2015.

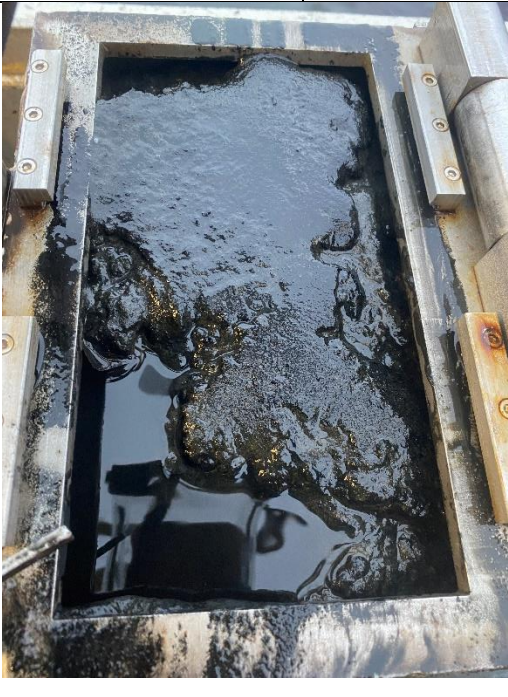
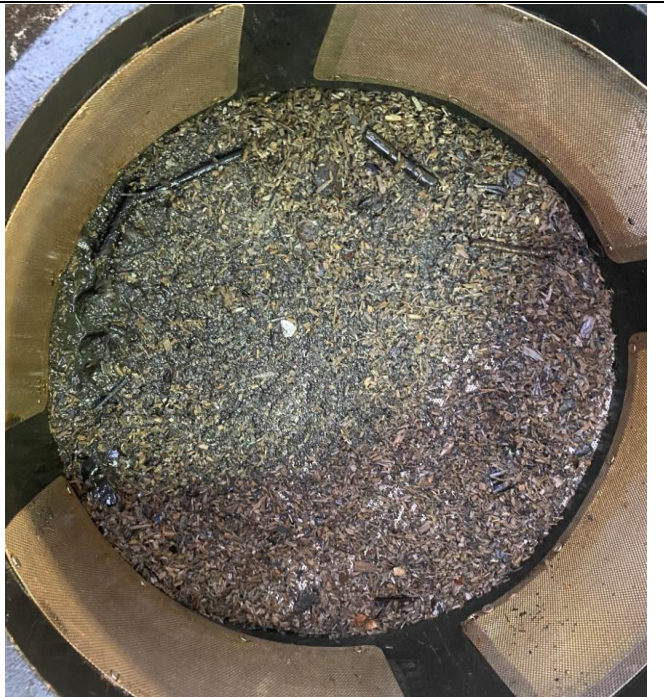
| ID-1 | <p>Grabbvolum (L): 21 – samtlige grabbprøver var overfylte</p> <p>Munsell fargekode: 5Y 2.5/1 – tilnærmet svart</p> <p>Sedimentkjemi fra separat grabbprøve <input checked="" type="checkbox"/> kjerne-/corerprøve <input checked="" type="checkbox"/></p> <p>Sedimentbeskrivelse: Svært bløtt og nærmest svart sediment med tydelig lukt av svovel (H₂S). Sikterest bestående av mye flis og annet organisk materiale som løv og kvist (terrestrisk).</p> <p>Synlig fauna: Ingen synlig fauna</p> | <p>Metaller: En blandprøve a 4 kjerner fra øverste 0-2 cm («vanndig» lag)</p> |
