Gjenvekst av krypsiv etter tiltak, og effekter av kalking på krypsiv i Otra ved Rysstad – oppdatert status 2022

Tittel Gjenvekst av krypsiv etter tiltak, og effekter av kalking på krypsiv i Otra ved Rysstad – oppdatert status 2022	Løpenummer 7849-2023	Dato 03.04.2023
Forfatter(e) Susanne C. Schneider Eivind Ekholt Andersen Petra Mutinova Kirstine Thiemer	Fagområde Ferskvannsbiologi	Distribusjon åpen
	Geografisk område Setesdal	Sider 30

**Gjenvekst av krypsiv etter tiltak, og effekter av
kalking på krypsiv i Otra ved Rysstad
Oppdatert status 2022**

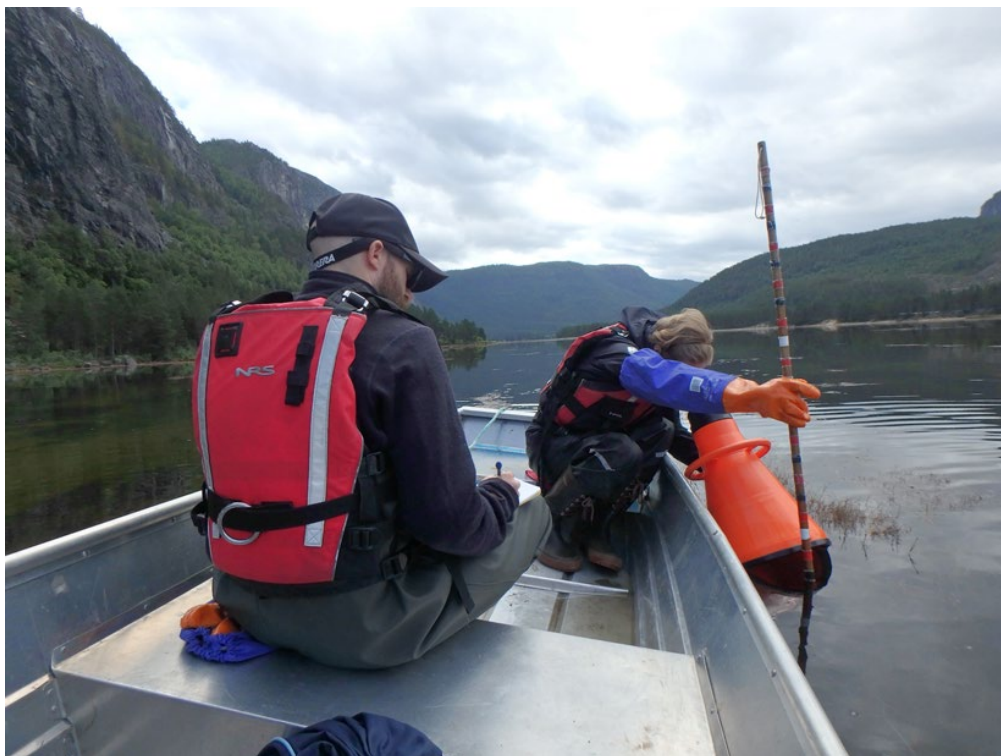
Figur 2. Registrering av krypsiv i «control» området i Otra ved Rysstad, 23.08.2022. Foto: S. Schneider, NIVA

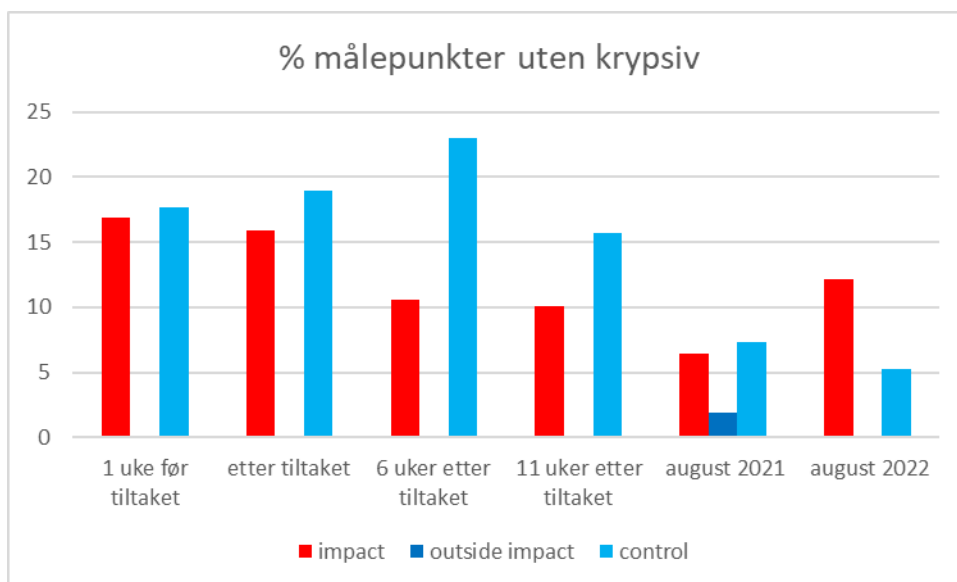
Figur 3. Andel (i prosent) av målepunktene der det ikke ble registrert krypsiv i 2020 (før og etter tiltaket som ble gjennomført i juni 2020), august 2021 og august 2022

Før tiltaket, det vil si i juni 2020, ble det på cirka 17 % av målepunktene i «**impact**» området ikke registrert krypsiv, og denne andelen var nesten uforandret like etter tiltaket (Figur 3). Dette tyder på at hverken tiltaket eller flommen som pågikk i perioden like før og under tiltaket, greide å rense deler av elvebunnen for krypsiv. Deretter gikk andelen målepunkter uten krypsiv i «**impact**» området ned til cirka 6 % i august 2021. Det betyr at krypsiv spredde seg i «**impact**» området, og at det fantes færre kvadratmeter som var helt frie for krypsiv i 2021 enn i 2020. I august 2022, derimot, var andelen målepunkter som var helt frie for krypsiv tilbake på 12%, det betyr på nesten samme nivå som før tiltaket.

I «**control**» område var cirka 18 % av målepunktene helt frie for krypsiv i juni 2020, og denne andelen var nesten uforandret etter tiltaket (Figur 3). Andelen målepunkter uten krypsiv økte derimot til august 2020, der cirka 23 % av målepunktene var frie for krypsiv. Det er ukjent hvilke forstyrrelser som førte til denne økningen. Siden august 2020 gikk andelen målepunkter uten krypsiv ned, til 7 % i

Totalt sett indikerer våre data at deler av elvebunnen i undersøkelsesområdet til enhver tid er helt frie for krypsiv. Andelen av elvebunnen som er helt fri for krypsiv varierer. Den «naturlige» variasjonen i andelen målepunkter uten krypsiv, det betyr variasjonen som ikke er relatert til tiltak, er opp til cirka 10-15% av elvebunnen (observerte endringer i andel målepunkter uten krypsiv i «control» og «outside impact» områder; Figur 3). Den naturlige variasjonen er dermed større enn endringen som ble observert i «impact» området etter tiltak (reduksjon på 1%; Figur 3).

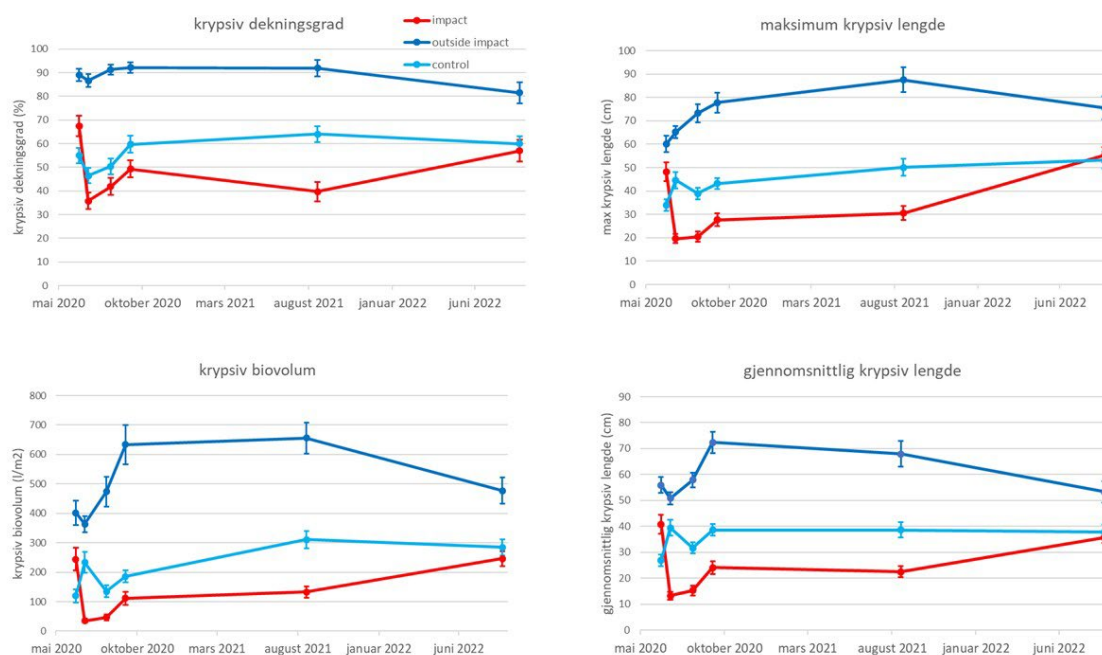
Figur 4. Dekningsgrad, maksimum og gjennomsnittlig plantelengde og biovolum av krypsiv i tre områder i Rysstadbassenget fra 2020 til 2022. Krypsiv ble fjernet i «impact» området i juni 2020, det vil si mellom første og andre krypsivmåling. Kalkingen i utløpet av Brokke kraftverk ble satt i gang i april 2021. Figurene viser gjennomsnitt og standardfeil («standard error of the mean»). Maksimum og gjennomsnittlig krypsivlengde ble beregnet uten målepunktene som var frie for krypsiv, det betyr at figuren viser lengden av de krypsivplantene som fantes.

I «**control**» området gikk dekningsgraden noe ned i juni 2020, mest sannsynlig på grunn av økt vannføring grunnet snøsmelting i perioden 13. – 23. juni 2020. Etter september 2020, med noen måneder med gjenvekst, var dekningsgraden forholdsvis stabil på rundt 60% (Figur 4). Gjennomsnittlig krypsivlengde i «control» området var rundt 40 cm etter september 2020, mens maksimum krypsiv lengde økte noe i forhold til tidligere målinger, og lå på 53 cm i august 2022.

I «**Outside impact**» området var dekningsgraden rundt 90% etter juni 2020, men gikk litt ned til 81% i august 2022. Denne endringen er liten og ligger innenfor standardfeilen, og kan derfor skyldes tilfeldige variasjoner. Både maksimum og gjennomsnittlig krypsivlengde gikk litt ned fra august 2021 til august 2022, og var i august 2022 på cirka samme nivå som i 2020 (Figur 4). Det samme gjelder for krypsiv-biovolum, som var på rundt 480 l/m² i august 2022.

Derimot reduserte tiltaket som ble gjennomført 15. - 22.6.2020 dekningsgraden med 32 % i «**impact**» området, og både maksimum og gjennomsnittlig krypsivlengde ble redusert med 28 cm. Selv om tiltaket førte til en betydelig reduksjon i biomassen av krypsiv, ble man ikke kvitt krypsivet gjennom tiltaket. I august 2022 var biovolum, maksimum og gjennomsnittlig krypsivlengde tilbake på samme nivå som før tiltaket (Figur 4; verdier der standardfeil overlapper kan ikke tolkes som forskjellige fra hverandre). Dekningsgraden var fortsatt noe lavere enn før tiltaket (57% i august 2022, sammenliknet med 67% i juni 2020), men en forskjell på 10% i dekningsgrad ligger innenfor de naturlige svingningene som ble observert i «control» og «outside impact» områdene.

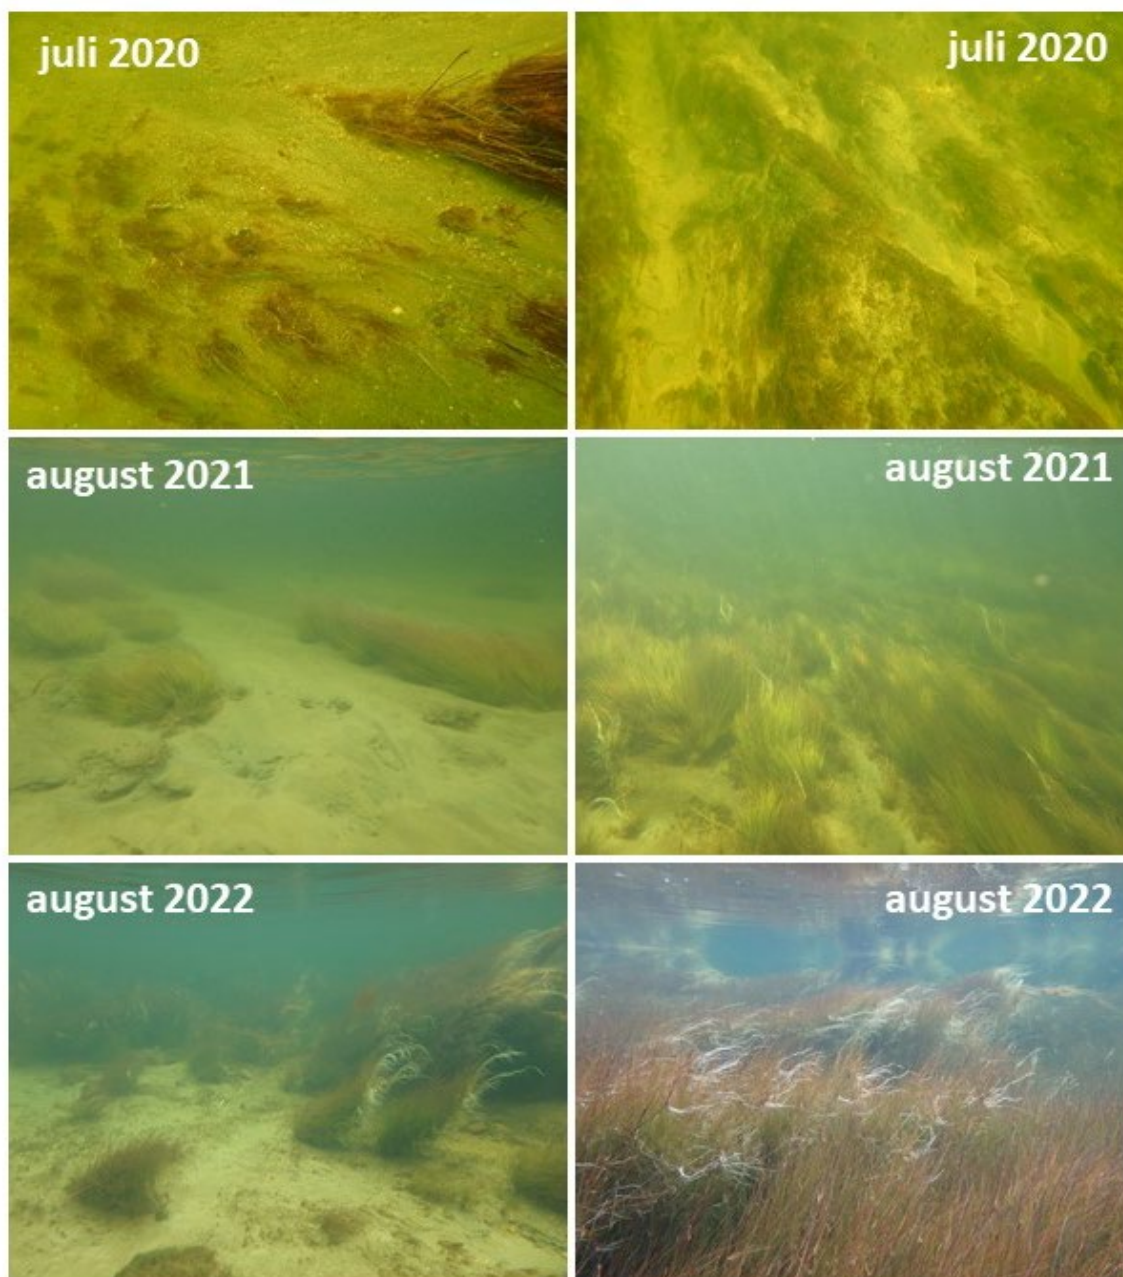
Figur 5. Undervannsbilder i «impact» området. Like etter tiltaket var mange av krypsivplantene som var igjen revet av og ødelagt i toppen. I august 2021 fantes det fortsatt områder som var frie for krypsiv, men også områder der enkelte «flekker» var etablert, og områder som var dekket 100% med krypsiv. Krypsivplantene så friske ut. I august 2022 fantes fortsatt noen områder som var frie for krypsiv, men krypsivplantene var like lange som før tiltaket, og dekningsgraden var nesten på samme nivå som før tiltaket. © K. Thiemer og S. Schneider, NIVA.

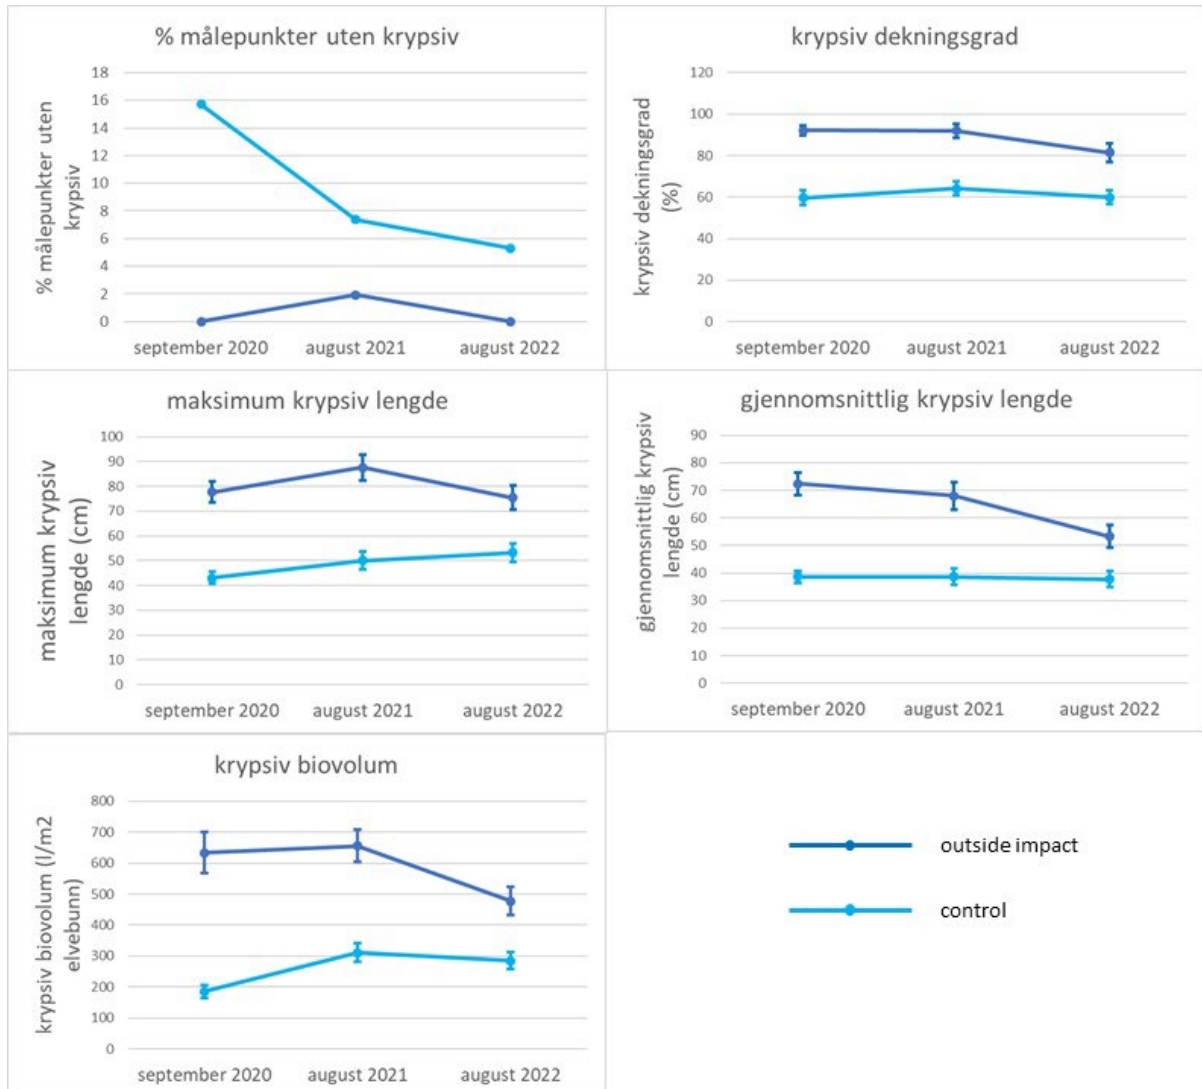
Figur 6. Krypsiv-målinger i «control» og «outside impact» områdene, før og etter kalking. Dosererkalking i utløpet av Brokke kraftverk ble satt i drift i april 2021 og kalkingen påvirker hele Rysstadbassenget, både «control» og «outside impact». Gjennomsnittlig og maksimum krypsivlengde ble beregnet uten målepunktene der det ikke fantes krypsiv, det betyr at dataene viser lengden på de krypsiv flekkene som finnes i det respektive området.

Mellom september 2020 og august 2022 fantes det ingen konsistente endringer (det betyr endringer som foregår i både «control» og «outside impact») hverken i andel målepunkter uten krypsiv, krypsiv dekningsgrad, gjennomsnittlig og maksimum krypsivlengde eller biovolum. **Hittil ser det derfor ut som kalkingen ikke har påvirket dekningsgrad og plantelengde av krypsiv i Rysstadbassenget.**

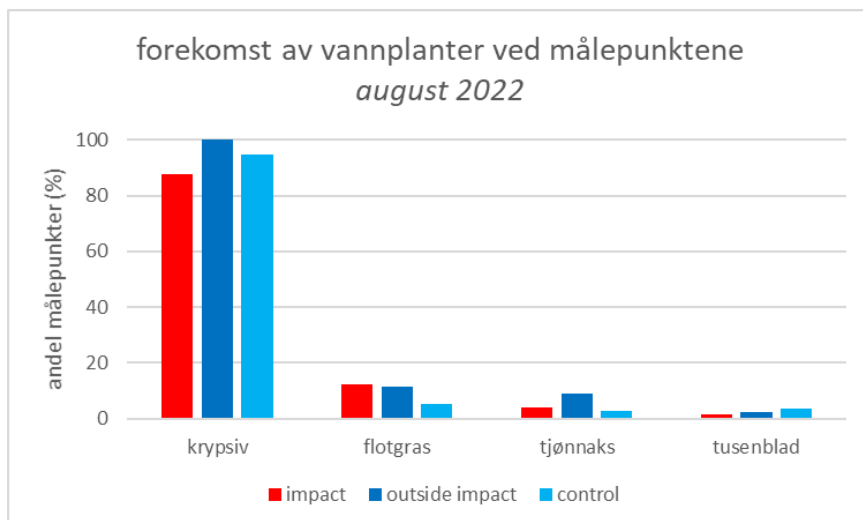
Figur 7. Forekomst (i % av målepunkter) av krypsiv og andre vannplanter i «impact», «outside impact» og «control» områdene i august 2022.

Rysstadbassenget har lenge vært kjent for å ha svært lite forekomst av andre vannplanter enn krypsiv (Rørslett 1987). Av den grunn ble eventuell forekomst av andre vannplanter ikke aktivt registrert i felt hverken i 2020 eller 2021. I forbindelse med MadMacs prosjektet (<https://www.niva.no/en/projectweb/madmacs>) gjennomførte vi imidlertid mye feltarbeid i Rysstadbassenget i både 2019 og 2020, og vi er derfor blitt godt kjent i dette området. Vi er derfor ganske sikre på at det ikke forekom tusenblad (*Myriophyllum alterniflorum*) i undersøkelsesområdet i 2020 eller 2021, og at det forekom kun ett lite område der det vokste noen få tjønnaks-planter (*Potamogeton natans*). I tillegg er det sannsynlig at det fantes noen enkeltplanter av flotgras (*Sparganium cf. angustifolium*). I august 2022, derimot, ble det oppdaget både flotgras, tjønnaks og tusenblad i alle tre undersøkelsesområdene (Figur 7, 8). Etter krypsiv var det flotgras som var vanligst, og arten ble registrert på cirka 10% av målepunktene i «impact» og «outside impact», og 5% av målepunktene i «control» området. Tjønnaks ble registrert på nesten 10% av målepunktene i «outside impact» området, men forekom noe sjeldnere i «impact» og «control». Tusenblad var mindre vanlig, men ble registrert i alle tre undersøkelsesområder (Figur 7, 8). Vi registrerte mer flotgras, tjønnaks og tusenblad i de nordvestlige (oppstrøms-) delene av «impact» og «outside impact» områdene (Figur 8). I «control» området forekom disse artene langs strandkanten og ikke midtstrøms (Figur 8).

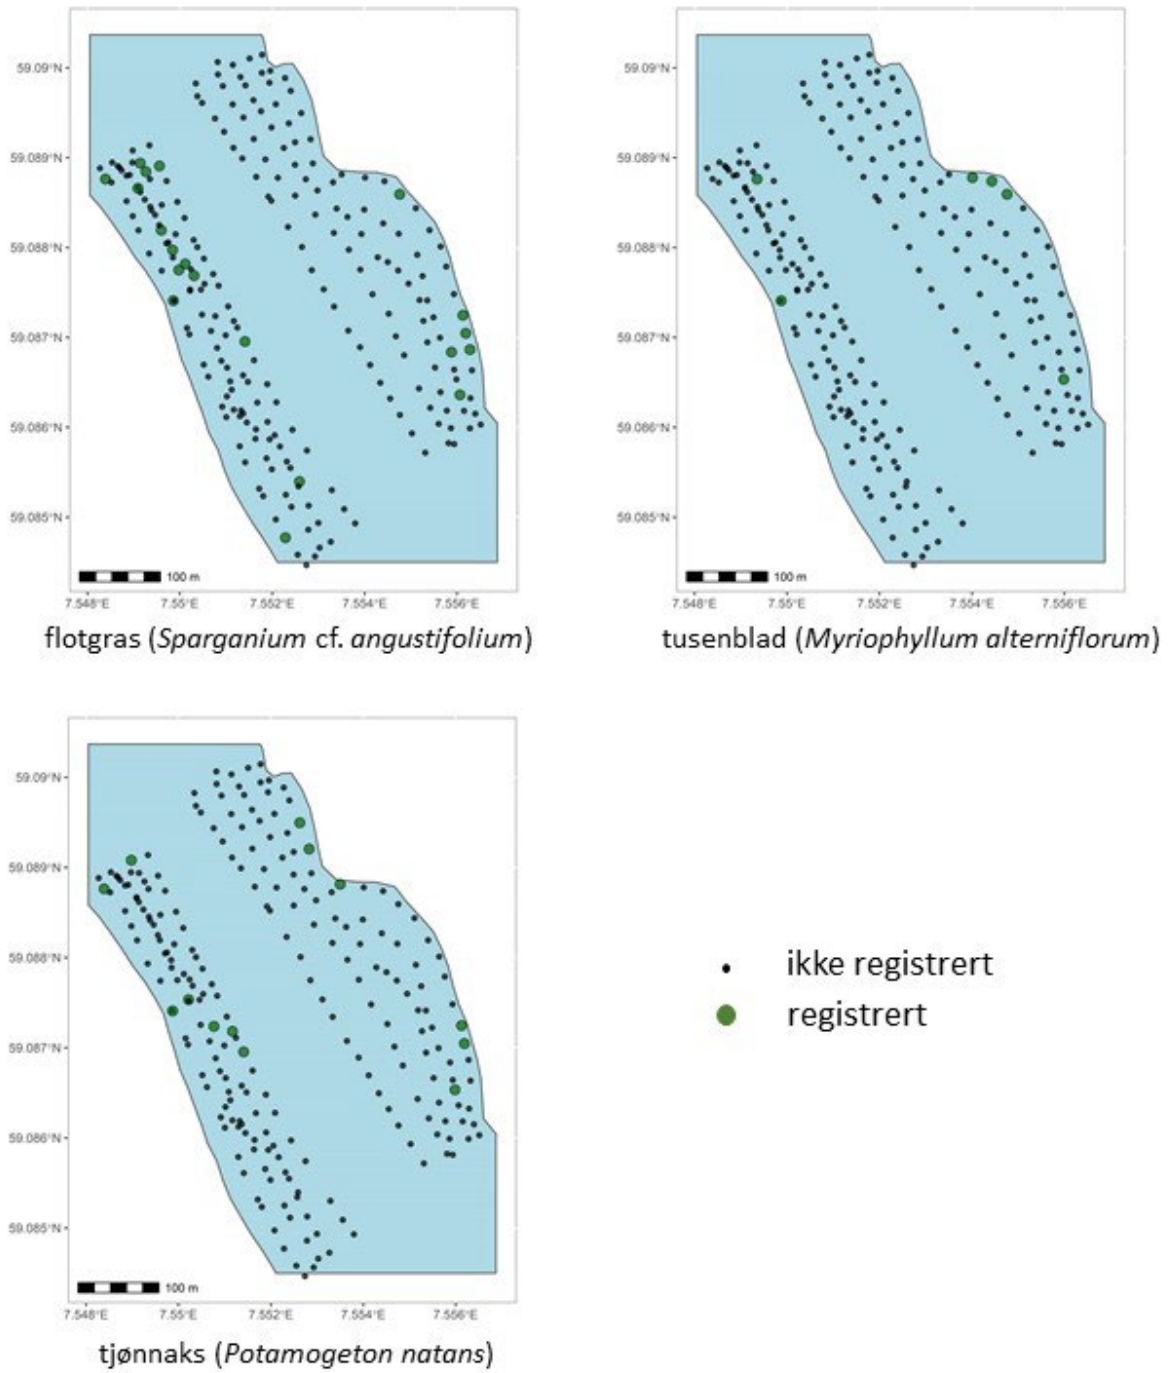
Figur 8. Forekomst av flotgras, tjønnaks og tusenblad i undersøkelsesområdet i august 2022.

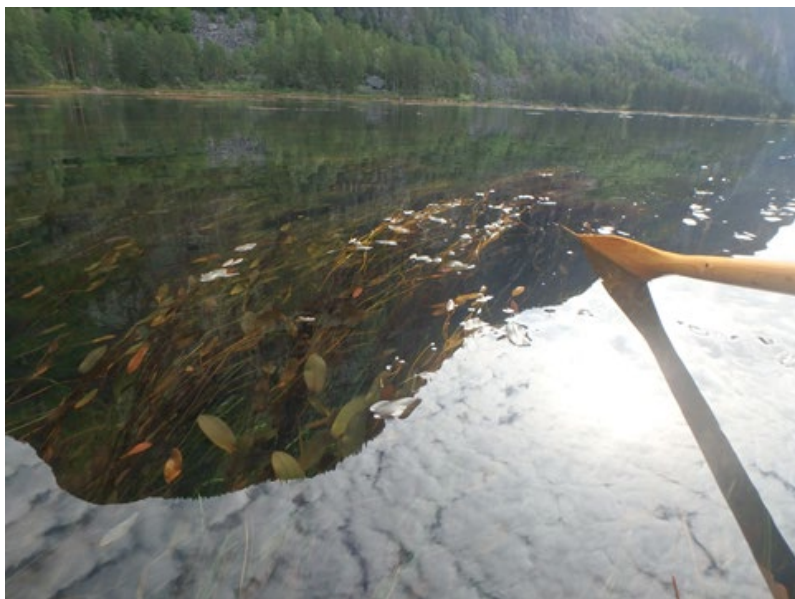
Figur 11. I august 2022 var tjønnaks til dels lengre enn krypsiv og nådde flere steder opp til vannoverflaten. Arten kan potensielt oppleves som enda mer brysom for båtkjøring og fiske enn krypsiv. © S. Schneider, NIVA.
