Overvåking av krypsiv - resultater 2014-2023

Tittel Overvåking av krypsiv – resultater 2014-2023	Løpenummer 7902-2023	Dato 02.11.2023
Forfatter(e) Schneider, Susanne C. Demars, Benoît O.L.	Fagområde Ferskvannsbiologi	Distribusjon Åpen
	Geografisk område Sørlandet	Sider 38 + vedlegg

Oppdragsgiver(e) Krypsiv på Sørlandet (KPS)	Kontaktperson hos oppdragsgiver Anna Despard Asgard
	Utgitt av NIVA Prosjektnummer 190165

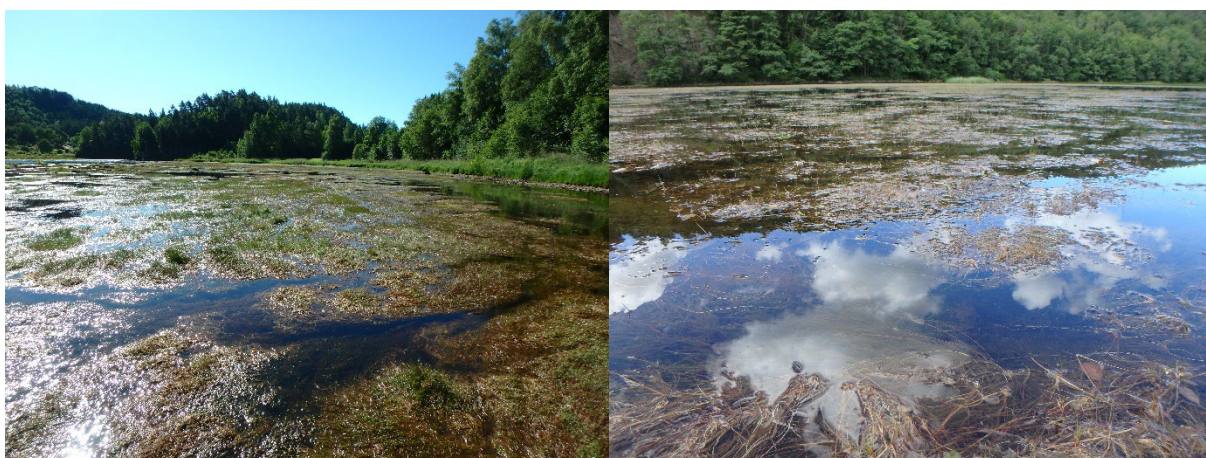
Figur 2. Massevekst av krypsiv i Mandalselva ved Fyglestveit (til venstre) og Otra ved Sødal (til høyre), 7.7.2022. Fotos: S. Schneider, NIVA

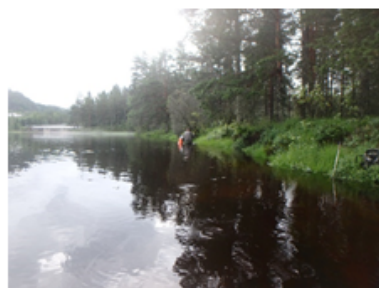
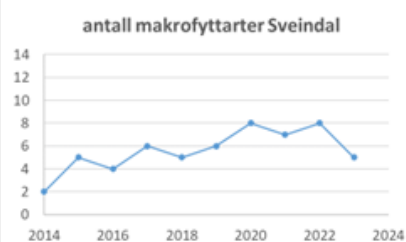
12. juli 2023

Stasjonen ligger i en bukt noen kilometer nedstrøms et kraftverksutløp og noen hundre meter oppstrøms Kollungtveifossen. Stasjonen ble nok delvis tørrlagt ved lav vannføring før elva ble regulert. Mellom 2014 og 2018 var stasjonen preget av mye såtevekst. Dekningsgraden av såtevekst gikk betydelig ned fra 2018 til 2023, mens lengden av såtene svingte mellom cirka 50 og 150 cm. Gjennomsnittlig patch height av såtene svingte også, men ble sjelden lengre enn 50 cm. Bildene viser mye tilsynelatende døde (=brune) såter, særlig i 2022 og 2023. Rosettplanter og enkeltsåter, derimot, var forholdsvis stabile i løpet av de siste 10 årene. Antall arter av vannplanter økte fra 2014 til 2023. Dette kan tyde på at krypsiv «taper terreng» mot andre arter.

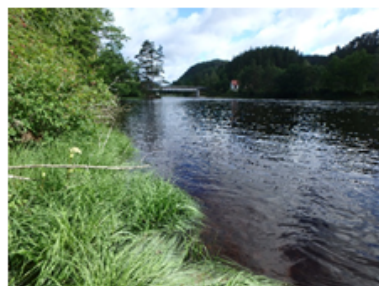
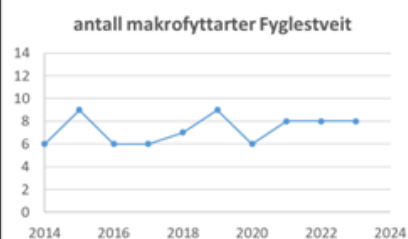
13. juli 2023

Stasjonen ligger noen kilometer nedstrøms et vannkraftverk, i en bukt i elva der det som regel er godt strømmende vann. Stasjonen har i alle år vært preget av såtevekst, men dekningsgraden av såteveksten svingte mellom cirka 40 og 80%. Patch height av såtene lå ganske stabil på rundt 30 cm i alle år, mens lengden av såtene svingte mellom cirka 50 og litt over 100 cm. Rosettplanter og enkeltsåter, derimot, var forholdsvis stabile. Det finnes 6-9 makrofyttarter på stasjonen, og artsantallet har vært stabilt de siste 10 årene. Bildene viser frodige og tette såter i alle år, bortsett fra i 2023 der det var en del brunt og tilsynelatende dødt materiale.

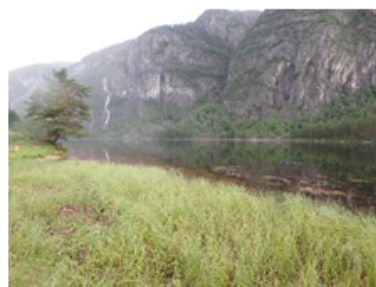
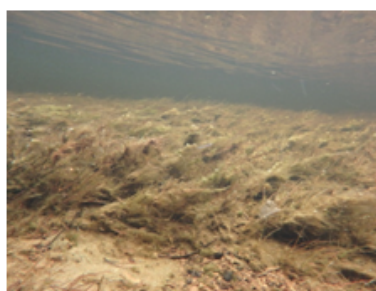
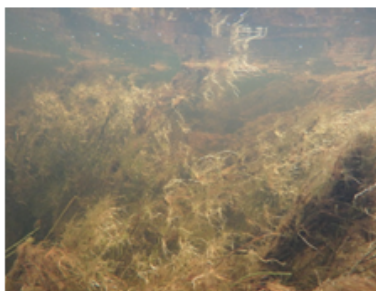
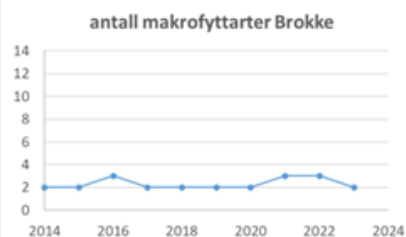
12. juli 2023

Stasjonen ligger i et elvebasseng noen kilometer nedstrøms et kraftverk og oppstrøms en dam. Avhengig av vannføring varierer vannhastigheten mellom stri strøm og nesten stillestående. Det er sannsynlig at deler av stasjonen ble tørrlagt ved lav vannføring før Otra ble regulert. Stasjonen har i alle år vært preget av såtevekst. Dekningsgraden av såteveksten varierte lite. Patch height av såtene lå stort sett mellom 40 og 50 cm, men lengden av såtene varierte mer. Rosettplanter og enkeltsåter var forholdsvis stabile gjennom undersøkelsesperioden. Bortsett fra krypsiv forekom det kun flotgras, og noen enkeltexemplarer av andre arter i enkelte år. Bildene viser i alle år en blanding av frodige grønne, og brune, tilsynelatende døde såter.

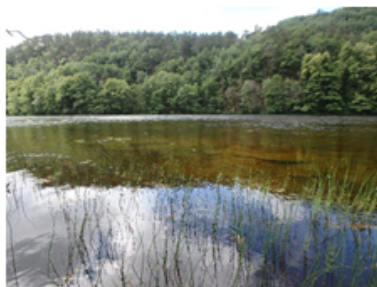
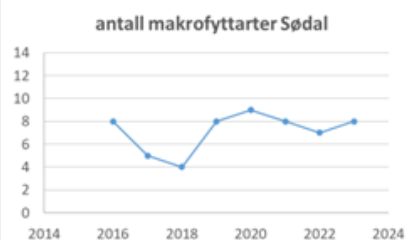
13. juli 2023

Stasjonen ligger noen kilometer nedstrøms et elvekraftverk. Vannhastigheten er generelt forholdsvis sakte, og det kan se ut som deler av området ble tørrlagt ved lav vannføring før Otra ble regulert. Stasjonen var preget av såtevekst i alle år, selv om dekningsgraden varierte noe. Både patch height og plantelengde av såtene nådde et maksimum i 2020, og også enkeltsåtene hadde et maksimum i 2020. Total krypsiv dekningsgrad lå rundt 80% i alle år. Antall vannplantearter svingte mellom 4 og 9, men viser ingen tydelig trend. Bildene viser til dels frodige, grønne planter, men også planter som er litt brune og delvis dekket av påvekststalger. I 2023 lå plantene nede, noe som samsvarer med lav patch height.

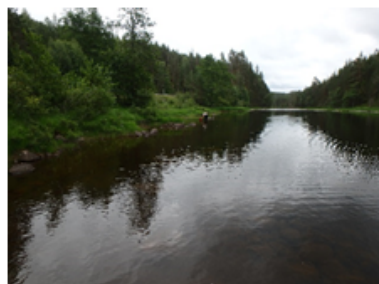
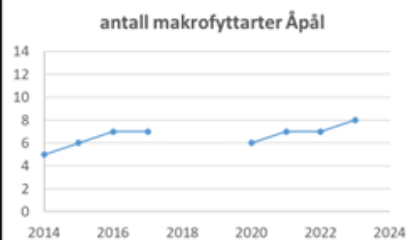
11. juli 2023

Stasjonen ligger i en liten bukt med forholdsvis stilleflytende vann. Tovdalselva er ikke regulert. Stasjonen var de siste årene preget av såtevekst, mens det var en blanding av rosettplanter, enkeltsåter og såtevekst før 2020. I 2017 forekom ikke såtevekst. Både patch height og plantelengde var forholdsvis stabile. Det var ingen stor forskjell mellom patch height og plantelengde, noe som tyder på at vannhastigheten er lav og plantene står forholdsvis oppreiste. Det forekom mellom 5 og 8 vannplantearter på stasjonen, og trenden var noe økende. Bildene viser stort sett frodige planter som likevel var dekket med påvekstgalger i alle år.

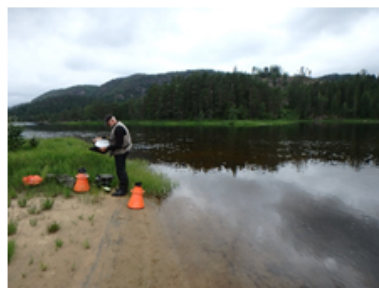
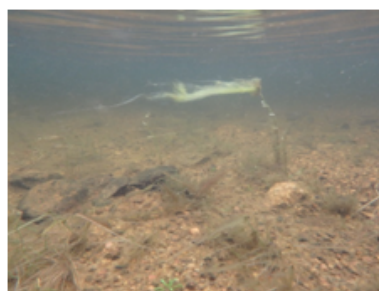
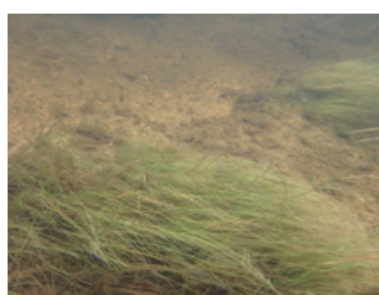
11. juli 2023

Stasjonen ligger ved utløpet av Herefossfjorden i et forholdsvis grunt parti i elva. Krypsiv dekningsgraden var forholdsvis lav, bortsett fra i 2022, da det var 70% dekning av såtevekst, og i 2020 og 2021, da det var 40% dekning av henholdsvis enkeltsåter og rosettplanter. I 2022 var vannstanden usedvanlig lav, og det kan se ut som rosettplantene og enkeltsåtene som ble dannet i løpet av de to årene før, «benyttet seg av den lave vannstanden» for å danne såter. I 2023 var det igjen lav dekning av krypsiv. Antall makrofyttarter varierte mellom 6 og 13, og gikk først opp, nådde et maksimum i 2020 og gikk deretter ned igjen. Bildene viser forholdsvis frodige krypsivplanter, som likevel var dekket av påvekst i alle år.

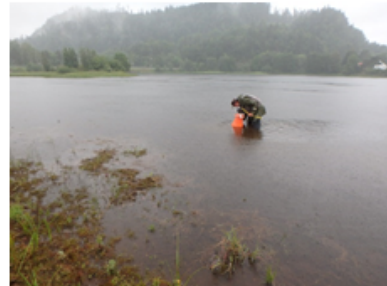
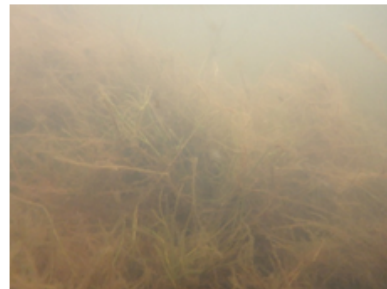
Tovdalselva, Drangsholt

Stasjonen ligger i et langsomt strømmende og til dels nesten stillestående parti i elva, cirka 1 km oppstrøms en foss. Like oppstrøms stasjonen er det tilrettelagt for bading. Det er svært mye mudder på elvebunnen. Mens total kryptiv dekning var høy i alle år, varierte såteveksten mellom null og 100% dekning, og også dekningsgraden av enkeltsåter og rosettpanter svingte mye opp og ned. Plantelengde og patch height, derimot, varierte i mindre grad. Bortsett fra i 2014 varierte antallet makrofyttarter mellom 5 og 9, og det var ingen tydelig trend. Bildene viser til dels frodige, grønne og røde planter, som likevel var dekket av mye detritus i enkelte år.

Drangsholt: i liten grad påvirket av regulering (kraftverksutløp nord i Herefossfjorden); lav til høy dekning av krypsiv; høy diversitet av vannplanter; plantene var ofte frodige, men det fantes også tilsynelatende dødt materiale i noen år; plantene var ofte dekket med detritus; elvesedimentet var dekket med mye mudder.

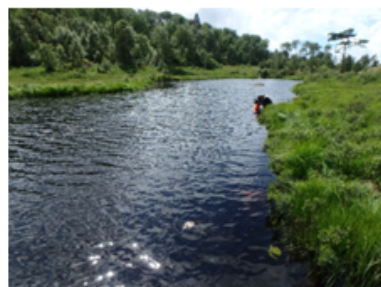
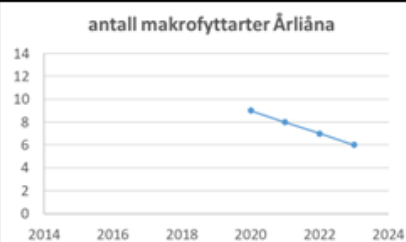
12. juli 2023

Stasjonen ligger i et langsomt strømmende område cirka 100 m oppstrøms en foss. Elva er ikke regulert. Det er mye mudder på bunnen. Stasjonen er undersøkt siden 2020, og var i de første årene dominert av såtevekst, mens det var en blanding av enkeltsåter og såtevekst i 2023. Mens rosettplanter og enkeltsåter viste relativt stabil plantelengde og patch height, viste patch height av såtevekst en nedadgående trend fra 2020 til 2023. Det ble registrert mellom 6 og 9 makrofyttarter på stasjonen, og trenden var nedadgående. Det må imidlertid påpekes at 4 år ikke er tilstrekkelig lang tid til å kunne fastslå en sikker trend. Bildene viser friske planter med noe påvekst i alle år bortsett fra 2023, der plantene lå nede.

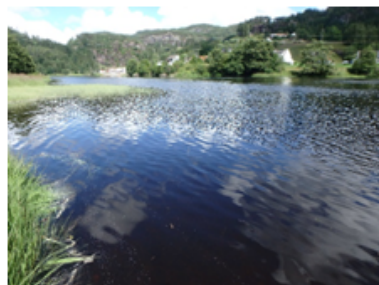
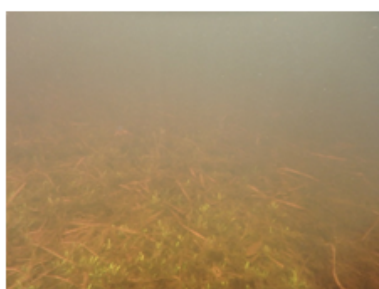
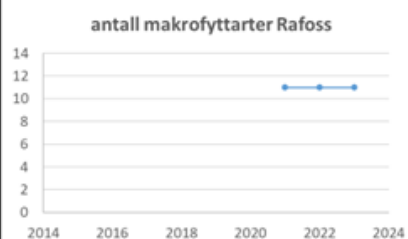
12. juli 2023

Stasjonen ligger i en elvebasseng cirka 1 km nedstrøms Rafoss kraftverk og noen hundre meter oppstrøms en dam. Det var forholdsvis lite krypsiv på stasjonen, til tross for at elvebunnen er dekket med et lag av mudder, og det er langsomt strømmende vann på stasjonen. Det betyr at forholdene teoretisk ligger til rette for at krypsiv kan danne massevekst. Såtene var rundt 50 cm lange, og sto oppreiste i 2021 og 2022, men lå delvis nede i 2023 (patch height er betydelig lavere enn plantelengde i 2023). Artsmangfoldet av vannplanter var høyt i alle år (11 arter vannplanter). Bildene viser noe påvekst på både krypsiv og andre vannplanter i alle år.
