Overvåking av Ytre Oslofjord 2019-2023

Bunnundersøkelser i 2023. Fagrapport

Norsk institutt for vannforskning

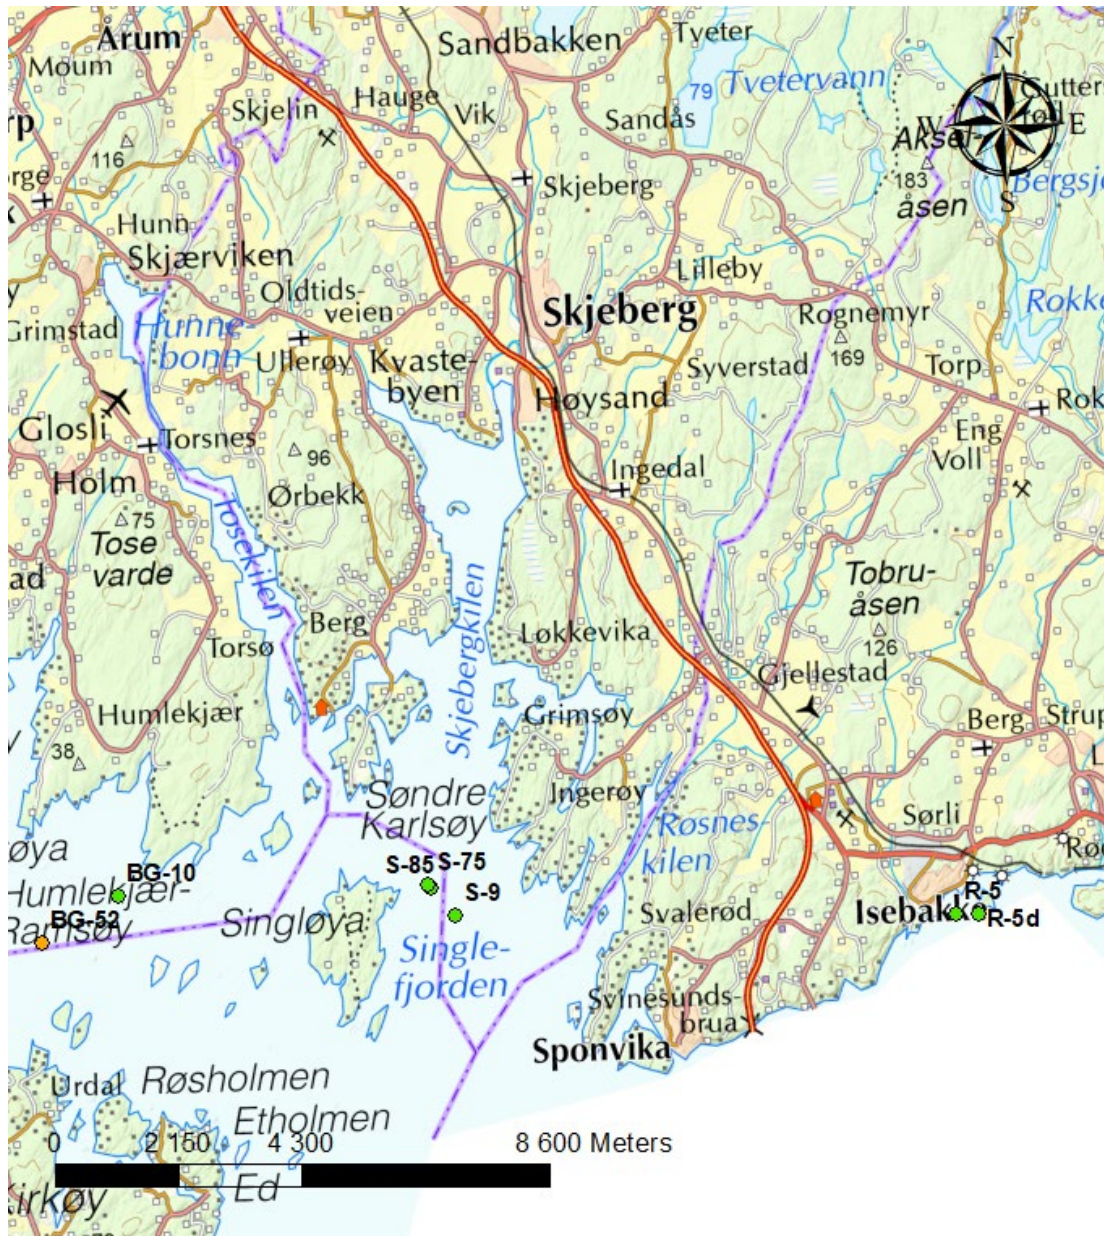
Figur 5. Tilstandsklasser ved SPI-stasjoner i Hvalerområdet angitt med fargekode. Grønn tilsvarende tilstandsklasse 2, «God». Gul tilsvarende tilstandsklasse 3, «mindre god». Oransje tilsvarende tilstandsklasse 4, «Dårlig». Ved S-75 var bildene forstyrret av leirklumper og/eller at kameraet har skidd litt og forhindrer en BHQ-analyse. Det var dog mulig å se nok på bildene til å gi en konservativ vurdering som tilsier tilstandsklasse 2.

I Hvalerområdet var sedimentene i SPI-tilstandsklasse 2 («God») ned til 45m i Ringdalsfjorden og ned til 95m i Singlefjorden. I dyphølet øst for Humleskjær (BG-52) var det tydelig dårligere oksygenforhold og sedimentet var i tilstandsklasse 4 («Dårlig»).

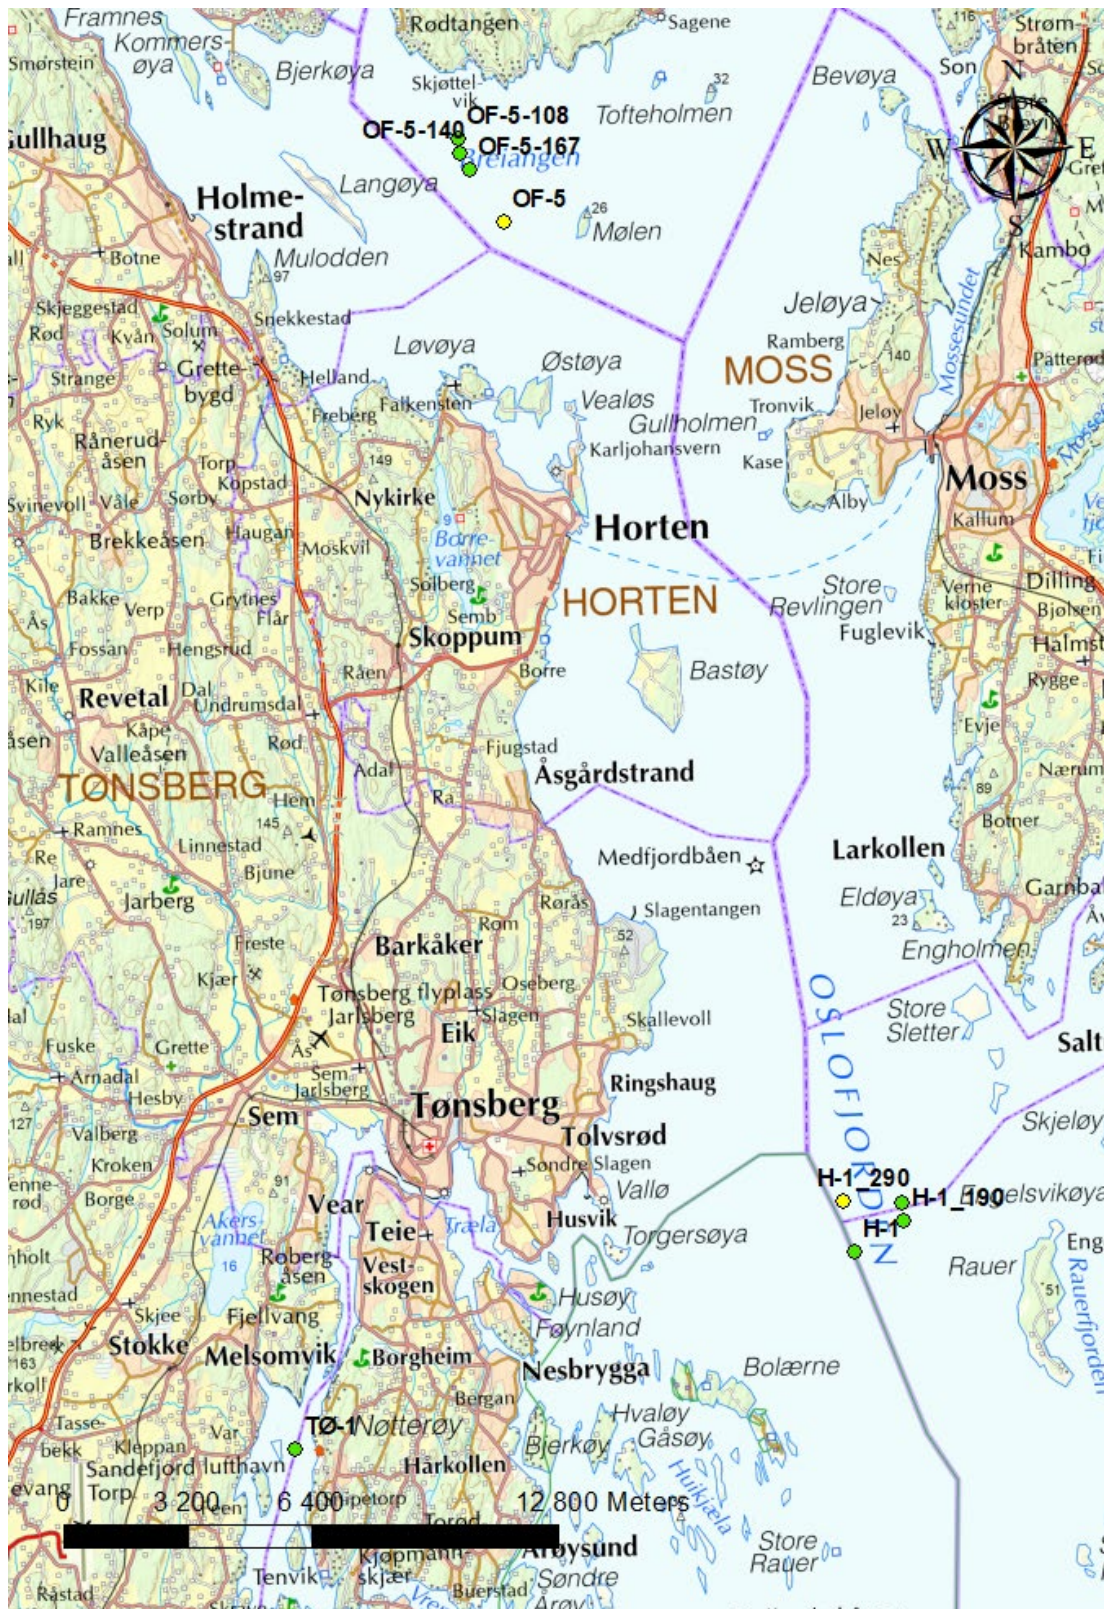
Figur 6. Tilstandsklasser ved SPI-stasjoner i sentrale deler av Ytre Oslofjord samt Tønsbergområdet angitt med fargekode. Grønn tilsvare tilstandsklasse 2, «God». Gul tilsvare tilstandsklasse 3, «mindre god». Oransje tilsvare tilstandsklasse 4, «Dårlig».

Vest for Rauer (H-1-stasjonen) var sedimentet i tilstandsklasse 2 («god») og 3 («mindre god») ned til 353m, men ingen klare tegn på oksygenmangel. Det samme gjelder for OF-5-stasjonene ved Breiangen ned til 193m).
