Biologisk overvåkning av Adalsbekken i 2008 og 2009 i forbindelse med anleggsarbeider ved ny RV 306 ved Skoppum i Vestfold.

Tittel Biologisk overvåkning av Adalsbekken i 2008 og 2009 i forbindelse med anleggsarbeider ved ny RV 306 ved Skoppum i Vestfold.	Løpenr. (for bestilling) 5944-2010	Dato 15.03.2010
	Prosjektnr. Undernr. 29420	Sider Pris 15
Forfatter(e) Torleif Bækken, Thrond Haugen og Morten Bergan	Fagområde Vannressursforvaltning	Distribusjon Fri
	Geografisk område Vestfold	Trykket NIVA

Oppdragsgiver(e) Statens vegvesen Region Sør	Oppdragsreferanse Thore Aarkvisla
---	--------------------------------------

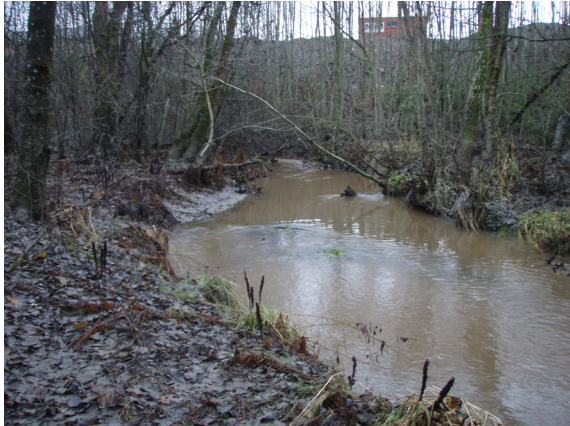
St 1a

Figur 2. Bilder fra stasjonene i 2009 (foto: *Torleif Bækken 2009*)

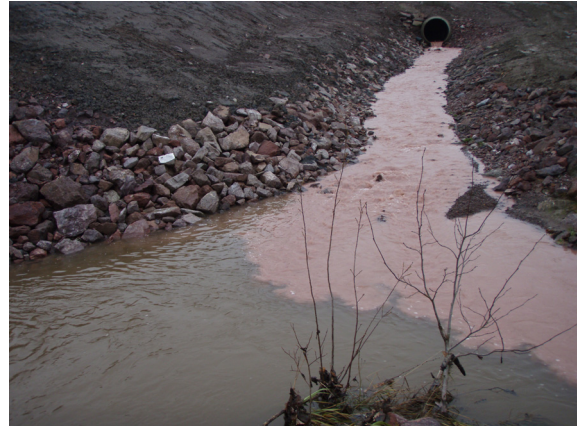
St 2

stasjon 2 i sidebekken. Dette medførte kraftig partikkeltransport i denne bekken og nedover i hovedbekken (bilder).

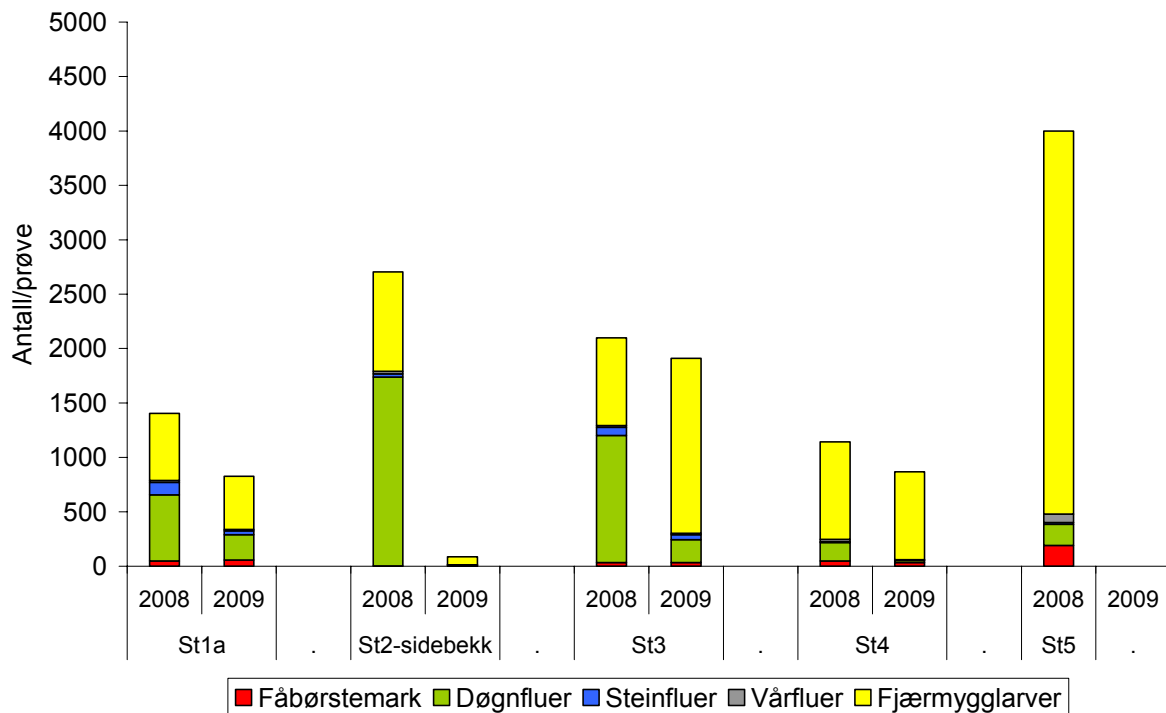
Bunndyrsamfunnet i Adalsbekken besto av de vanlige hovedgruppene av bunndyr. Fjærmygglarver var vanlige på alle stasjoner, og dominerte i 2008 på stasjonen i området til den gamle dammen (**Figur 3**). Døgnfluer var en meget vanlig gruppe på alle stasjoner, og den dominerte på de to øverste stasjonene i Adalsbekken og i sidebekken. Andre vanlige grupper var steinfluer, vårfluer, knott, fåbørstemark, vannmidd og snegl. For stasjonene St 1a, St 3 og St 4 var situasjonen i 2009 forholdsvis lik den som ble registrert i 2008. Ved St 2, sidebekken, var det meget høye tetthet av døgnfluer i 2008. Disse, og det meste av andre dyregrupper, var nesten total forsvunnet i 2009. Vi har ikke oversikt over alt anleggsarbeid i denne bekken, men vi har forstått det slik at det har vært mye anleggsarbeid i og i nærheten av denne bekken. Under prøvetakingen i 2009 medførte graving oppstrøms St 2 en betydelig partikkeltransport. Etter at anleggsarbeidene har opphørt kan en regne med at hovedgruppene av bunndyr er tilbake etter et års tid. Eventuelle sjeldne arter kan forsvinne. Det ble ikke registrert slike i prøven fra sidebekken.

Figur 3. Sammensetningen av hovedgrupper i bunndyrsamfunnet i Adalsbekken A) 21. februar 2008 og B) 17. november 2009.

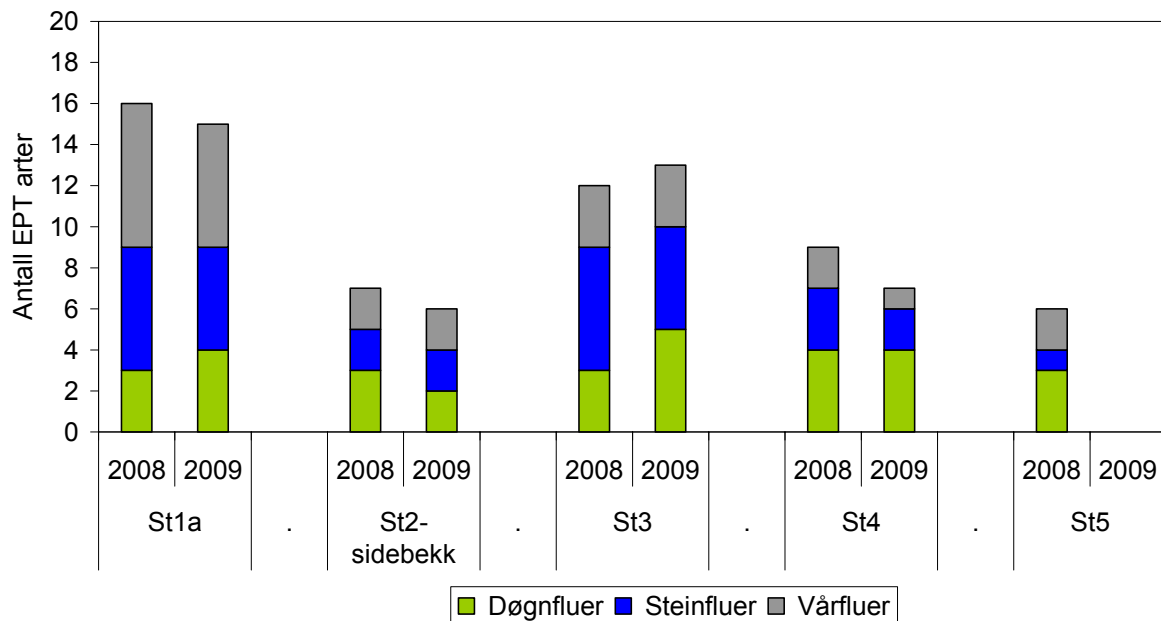
Det biologiske mangfoldet uttrykt ved antall EPT-arter varierte fra middels høyt på referansestasjonen til lavt i sidebekken og i dammen. Det var avtagende mangfold nedover i Adalsbekken (**Figur 4**). Situasjonen var ganske lik før og etter anleggsperioden. De dominerende døgnflueartene var *Baetis rhodani* (Norges vanligste døgnflueart i elver og bekker) og *Nigrobaetis niger* (**Tabell 5**). Steinfluefaunaen besto av flere arter, men det var færre individer. Mens individer fra slekten *Amphinemura* dominerte på referansestasjonen St 1a, var *Capnia bifrons* vanligst på St 3. For vårfluefaunaen var det flest arter på referansestasjonen. De fleste var vanlige arter/slekter. Her ble det imidlertid også registrert 2 rødlistede arter i 2008. Dette var *Berae maurus* og *Lype reducta*. Begge er angitt som kritisk truet (CR). Førstnevnte art er tidligere bare registrert ved to funn, henholdsvis nord og sør på vestlandet. Ingen av disse ble funnet i 2009, men en annen rødlistet vårflue *Beraeodes minutus*. Denne er kategorisert som nær truet (NT). I henhold til DNs håndbok 13 om naturtyper og biologisk mangfold (Direktoratet for naturforvaltning 2007), vil naturtyper som har en viktig funksjon for truede arter (bl.a. kritisk truet (CR), Rødliste 2006) kategoriseres som svært viktige. Vi kjenner ikke nøyaktig til kravene disse artene stiller til miljøet de lever i, men vi må anta at hele Adalsbekken er et potensielt tilholdssted for larvene til disse artene.

Den reduserte tilstanden i bunndyrsamfunnet fra 2008 til 2009 ved St 2 slår i liten grad ut på det biologiske mangfoldet målt med EPT. Det betyr at selv om mengden av individer er meget kraftig redusert, så er det like mange arter til stede.

Figur 4. Biologisk mangfold målt ved antall EPT arter (døgn-, stein-, og vårfluearter) i Adalsbekken 21. februar 2008 og 17. november 2009.

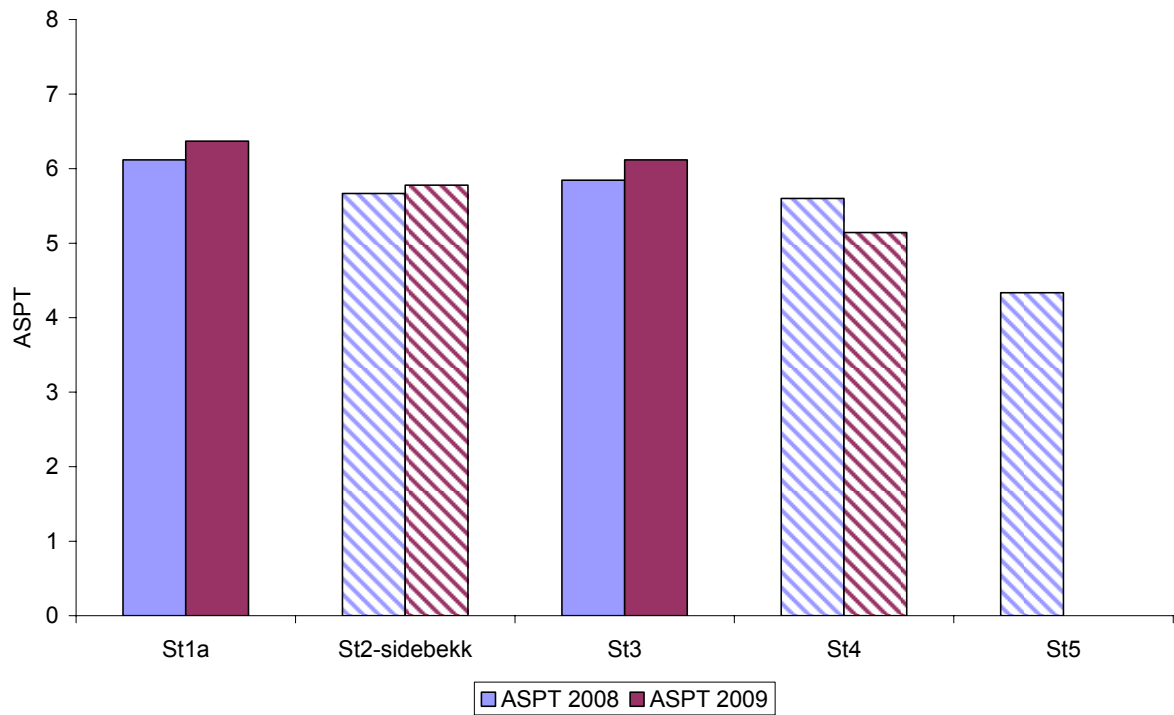
Økologisk tilstand er angitt i henhold til foreløpig vurderingssystem. Denne indeksen er egentlig beregnet på forurensninger med organisk stoff/eutrofi. Vi antar derfor at den vil ha begrenset betydning når det gjelder å beskrive forurensningssituasjonen ved dette anleggsarbeidet. Vi har likevel tatt den med for å beskrive tilstanden sett fra dette perspektivet. Indeksen viser god økologisk tilstand ved st 1, mens det på St 3 var en moderat økologisk tilstand. Sidebekken er for liten til å inngå i vurderingssystemet, mens St 4 og St 5 er stasjoner med meget finkornet substrat som det heller ikke er utarbeidet vurderingskriterier for.

Figur 5. Økologisk tilstand vurdert på bakgrunn av bunndyrsamfunnet (vist ved ASPT-indeks) i Adalsbekken ved prøvetaking 21. februar 2008 og 17. november 2009. Merk at vurderingssystemet er foreløpig, og at det enda ikke gjelder St 2 sidebekk, St 4 og St 5 (skravur).
