# Vannøkologiske undersøkelser i vannforekomster på Ørlandet i 2013. Vannområde Nordre Fosen

Tittel Vannøkologiske undersøkelser i vannforekomster på Ørlandet i 2013. Vannområde Nordre Fosen.	Løpenr. (for bestilling) 6646-2014	Dato 12.3.2014
	Prosjektnr. Undernr. 13315/13332	Sider Pris 72
Forfatter(e) Morten Andre Bergan	Fagområde Vannressursforvaltning	Distribusjon Fritt
	Geografisk område Midt-Norge	Trykket NIVA

# **Vannøkologiske undersøkelser i vannforekomster på Ørlandet i 2013. Vannområde Nordre Fosen.**

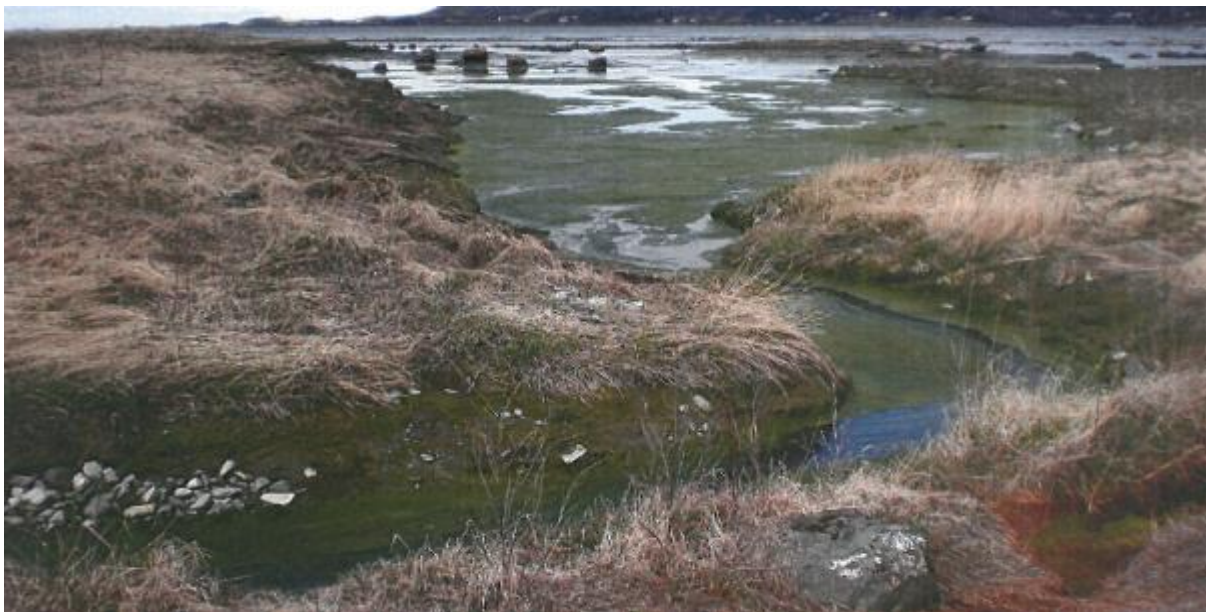
Figur 5. Sterk begroing av alger i Vellesveita i perioder skyldes forhøyde nærings saltverdier. (Foto: Ørland kommune).

anledninger (figur 5). Vellesveita må i dag betraktes som et forurensnings-utslipp til fjæra i munningsområdet i sjøen. Vellesveita klassifiseres til «Svært dårlig» økologisk og vannkjemisk tilstand. Det må her påregnes en sanering av utslippskilder, feilkoblinger og andre forhold som ligger bak forurensningen av strandsonen i munningsområdet, for å få redusert belastningen til et akseptabelt nivå. Øvrige tiltak for å hente igjen tapt vassdragsnatur i Vellesveita anses som lite mulig og mindre formålstjenlig.

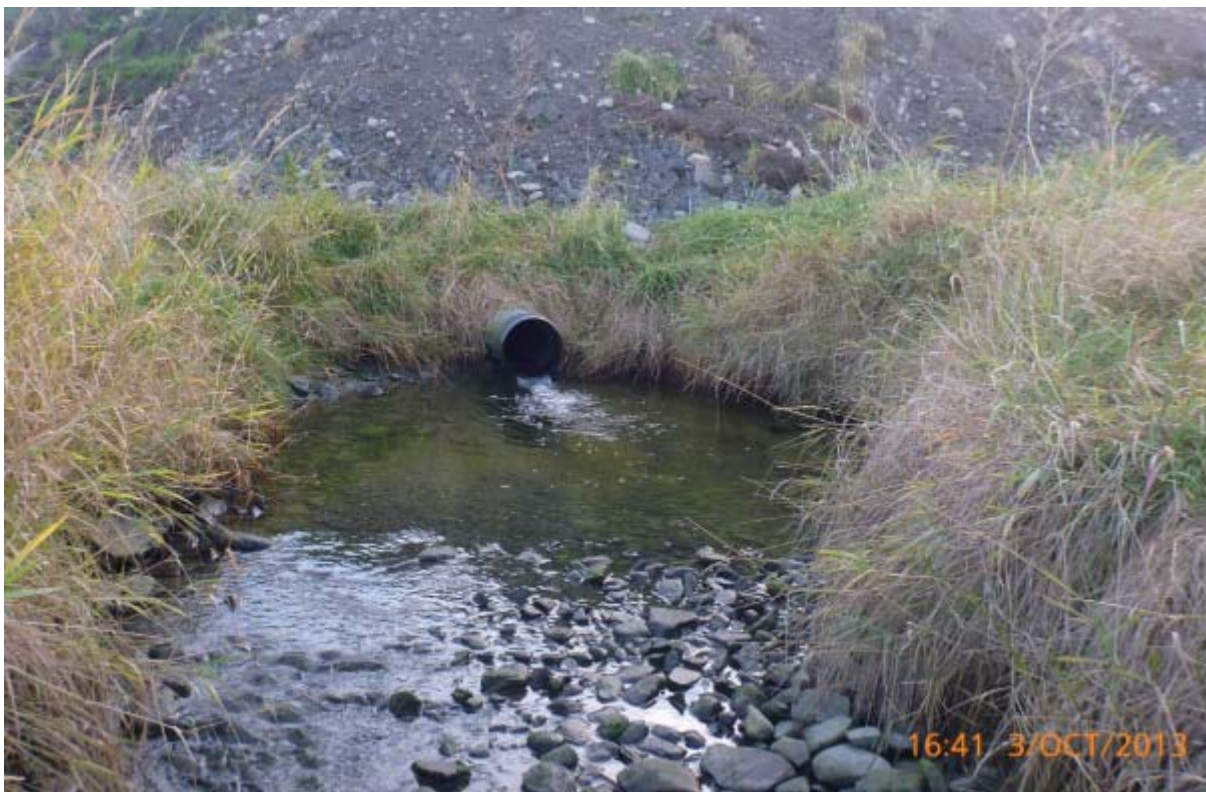
Figur 6. Vellesveita. Rør-munning like før sjø. (Foto: Morten Andre Bergan)

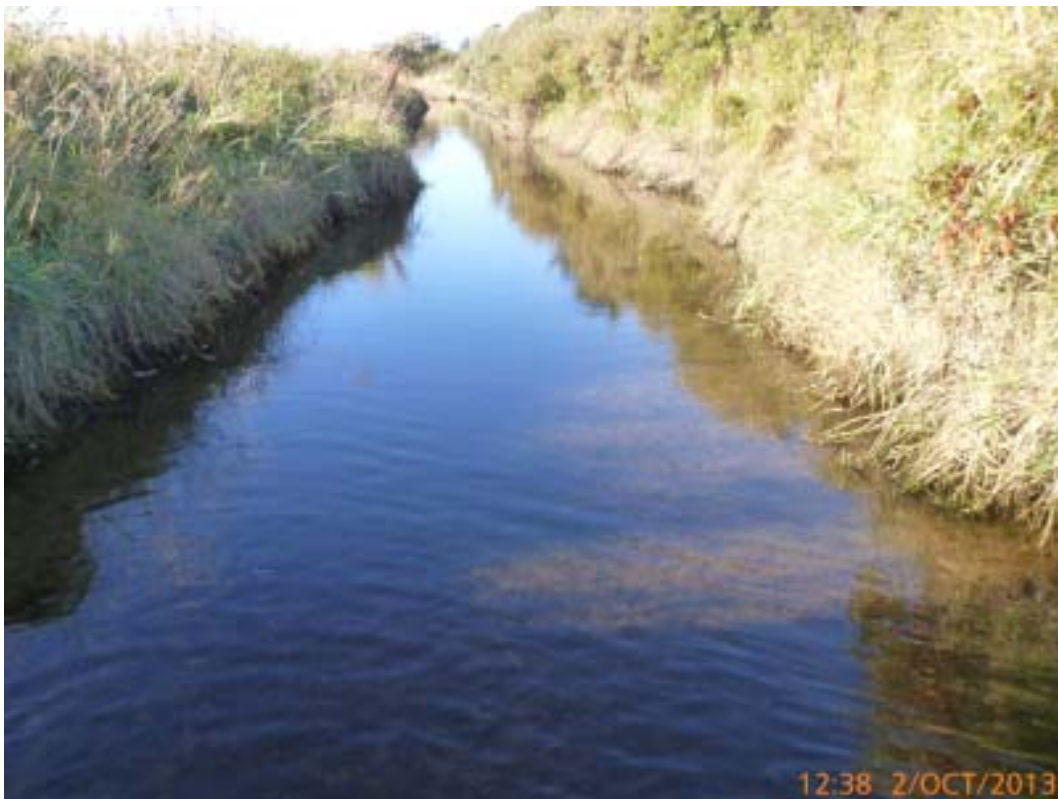
Figur 12. Nedre deler av Leirbekken. Utrettet, senket, utgrunnet og ensartet, mindre egnet habitat for f.eks. gyting av laksefisk. (Foto: Morten Andre Bergan)

med unntak av de helt nederste strekningene (figur 11), der en utrettet og senket kanal dominerer vassdraget (figur 12, 13 og 14)

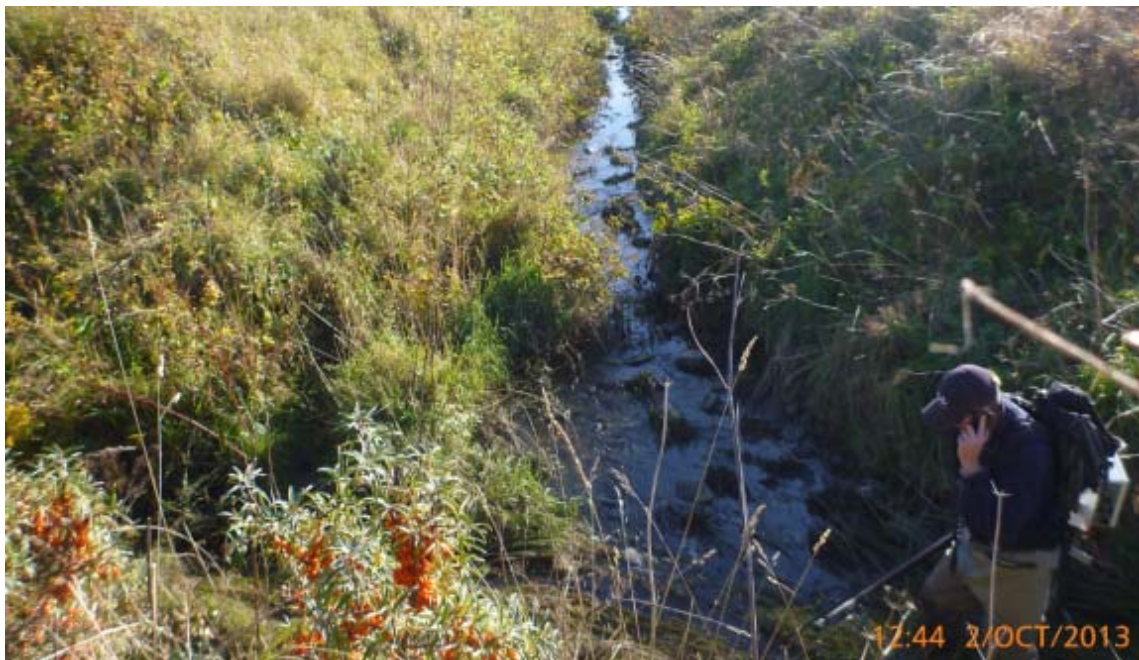
Figur 13. Partiet av Leirbekken der to tilsigsgreiner møtes. Dagens hovedløp med vann vises midt i bildet. Tørt tilsigsløp nederst til venstre. (Foto: Anna Emilie Joelsson).

Nedbørsfeltet er i dag så vidt endret og drenert, at bekkens vannmengde er på et minimum i tørre perioder. Leirbekken gikk opprinnelig i to løp, der det ene løpet i dag går tørt i perioder med frost/lite nedbør, og har til dels grodd igjen (figur 14). Dagens hovedløp (figur 13 og 15), som i prinsipp kan ha helårsvannføring, noe habitatkvalitet og vanddekt areal nok for livsbetingelser for laksefisk og bunndyr, dreier sørøst og inn mot Ørland flystasjon, der bekkens løp går i bakken og blir borte ved flystasjonen. Krysningen under Fv 244 er utført med god nedsenket betongkulvert med tilfredsstillende diameter og vanndybde, og er ingen hindring for fisk.

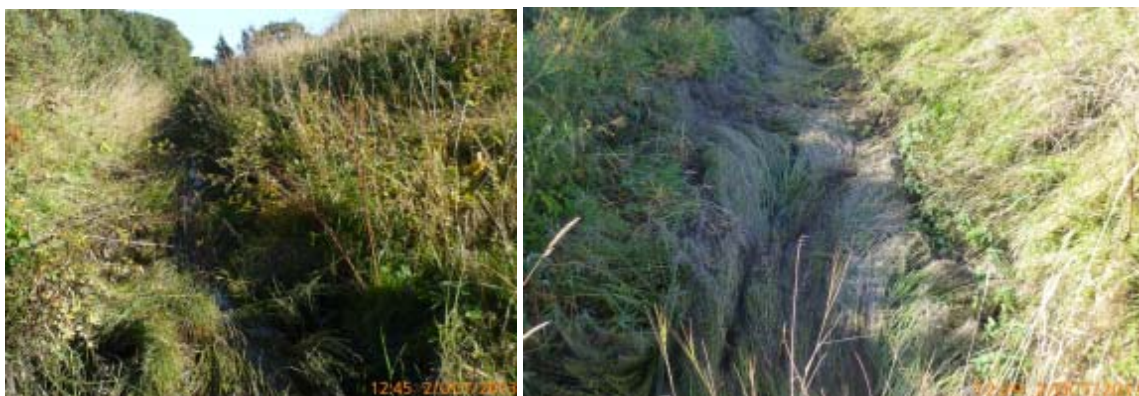
Figur 14. Delvis tørrlagt og gjengrodd tilsigsgrein i Leirbekken. (Foto: Morten Andre Bergan)

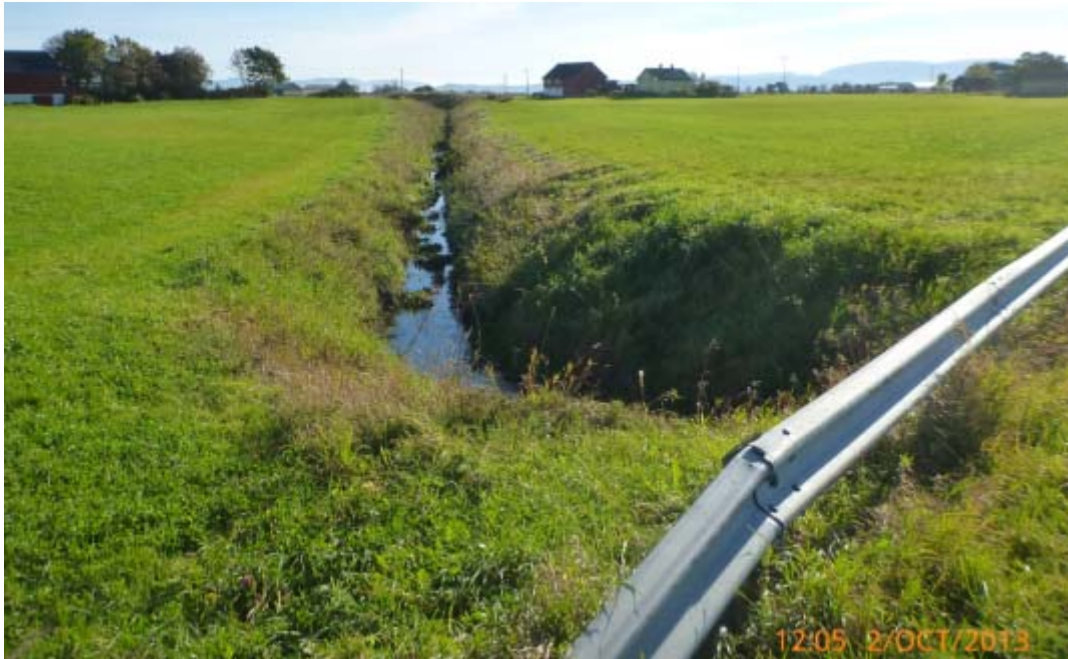
Figur 17. Meldalsbekken ovenfor Fv 243 i dag. Fotoet viser senket og utrettet kanal, lik hele dagens åpne strekning. (Foto: Morten Andre Bergan)

Nedbørsfeltet hos Meldalsbekken er i dag så vidt endret og drenert, at bekkens vannmengde er på et minimum i tørre perioder. Kystmyr, vatn og tjern eksisterer ikke lenger; dvs. grunnlaget for god helårsavrenning, god resipientkapasitet og en akvatisk biologi med høyt mangfold er nå ikke til stede. Monoton, utrettet og utgrunnet bekkeløp uten dypere kulper og egnet substrat i dag bidrar også til uegnet livsvilkår for laksefisk. Meldalsbekken var fisketom mht laksefisk høsten 2013. Kun tre-pigget stingsild og skrubbe (begge oppvandret fra sjøen) ble påvist.

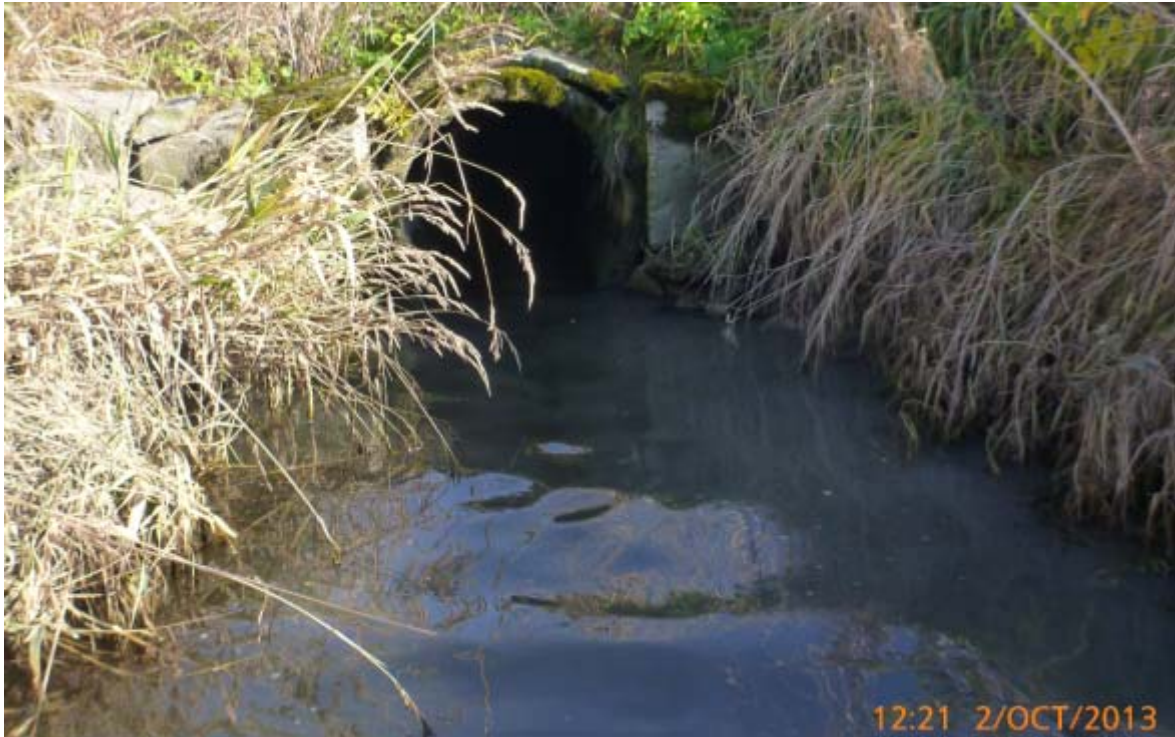
Figur 21. Djupdalsbekken i det bekken kommer ut i dagen etter å ha vært helt lukket i bakken i rør. (Foto: Morten Andre Bergan)

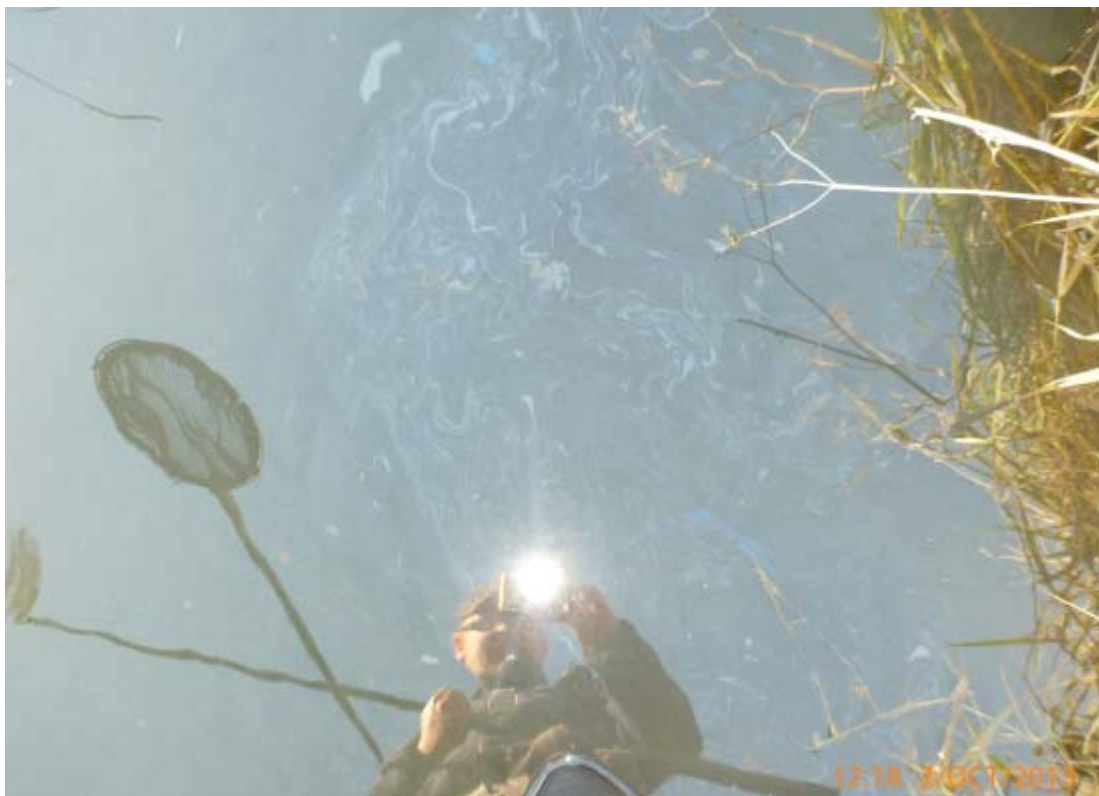
Figur 23. Synlig oljefilm på vannoverflaten i Djupdalsbekken. Spesielt synlig ved oppvirvling av bunnslam, noe som kan indikere at det er avleiringer av oljeholdig stoff i bunnsubstratet fra tidligere utslipp. (Foto: Morten Andre Bergan)

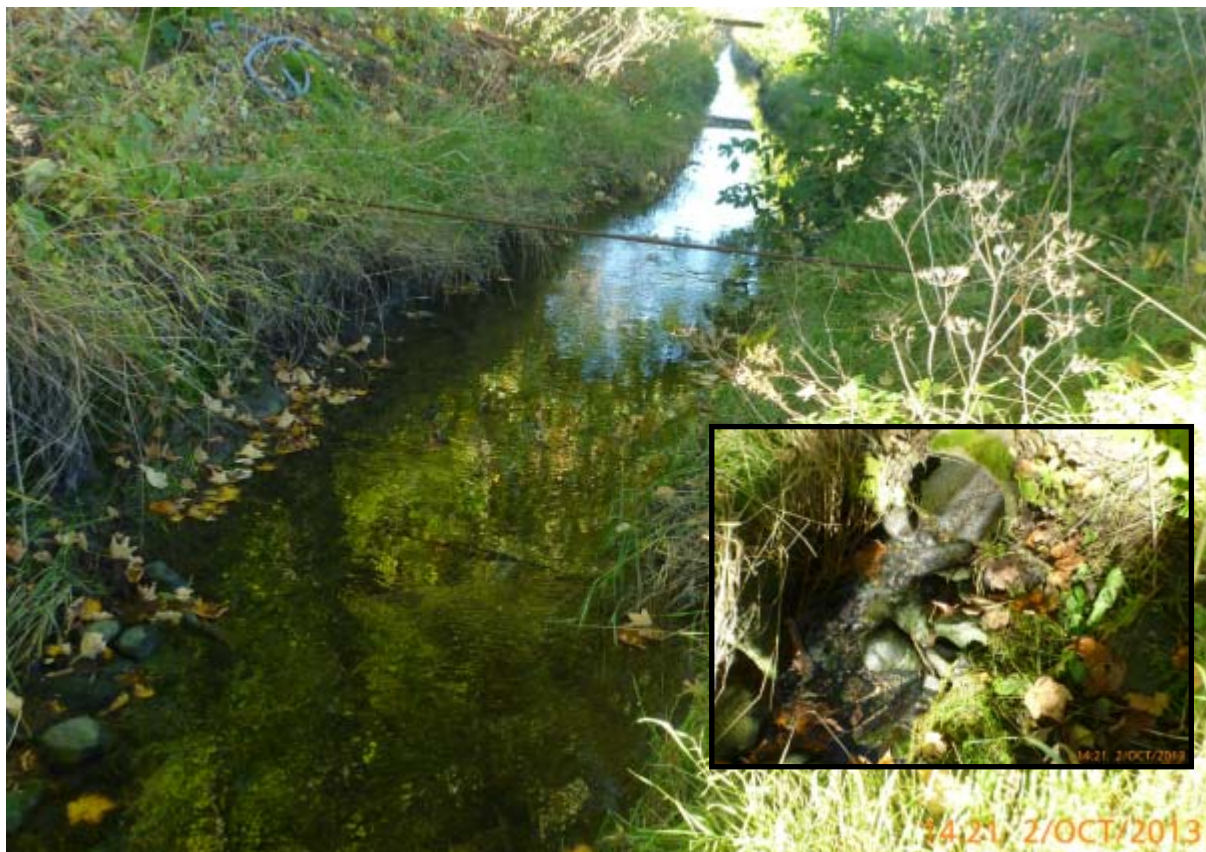
Figur 32. Biskopsbekken ovenfor Fv 710, med punktutslipp fra nærliggende bebyggelse? (innfelt). Strekningen er flopåvirket, og trolig også brakkvannspåvirket.

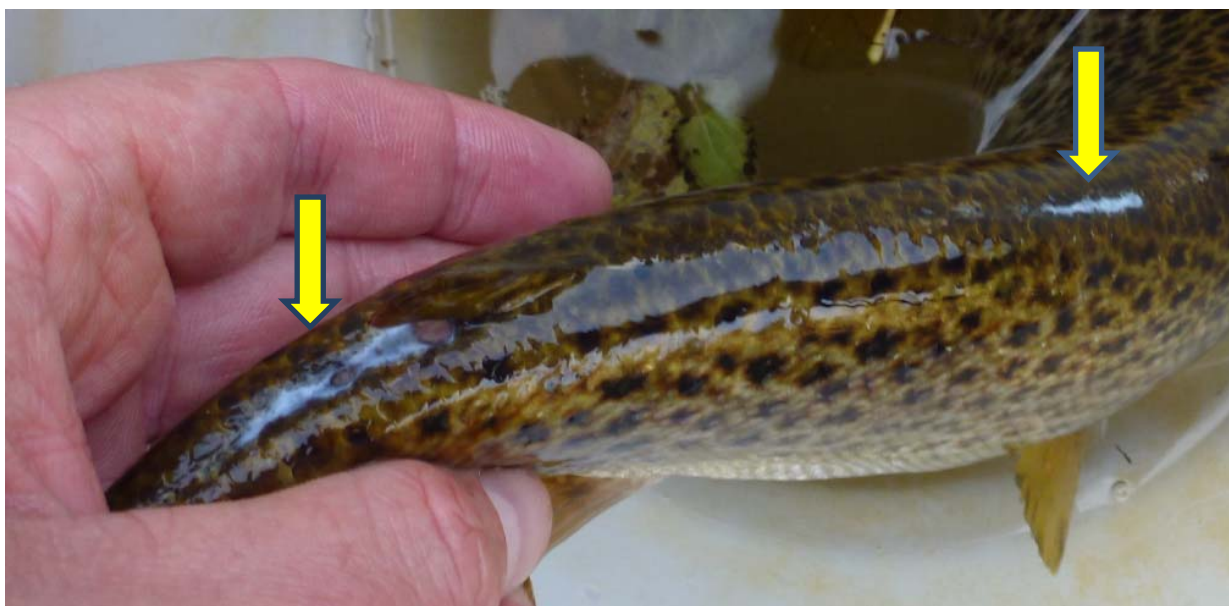
Figur 39. Luseskadet (hvite felt angitt med gul pil) ble observert på flere større sjørret i Balsneselva høsten 2013.

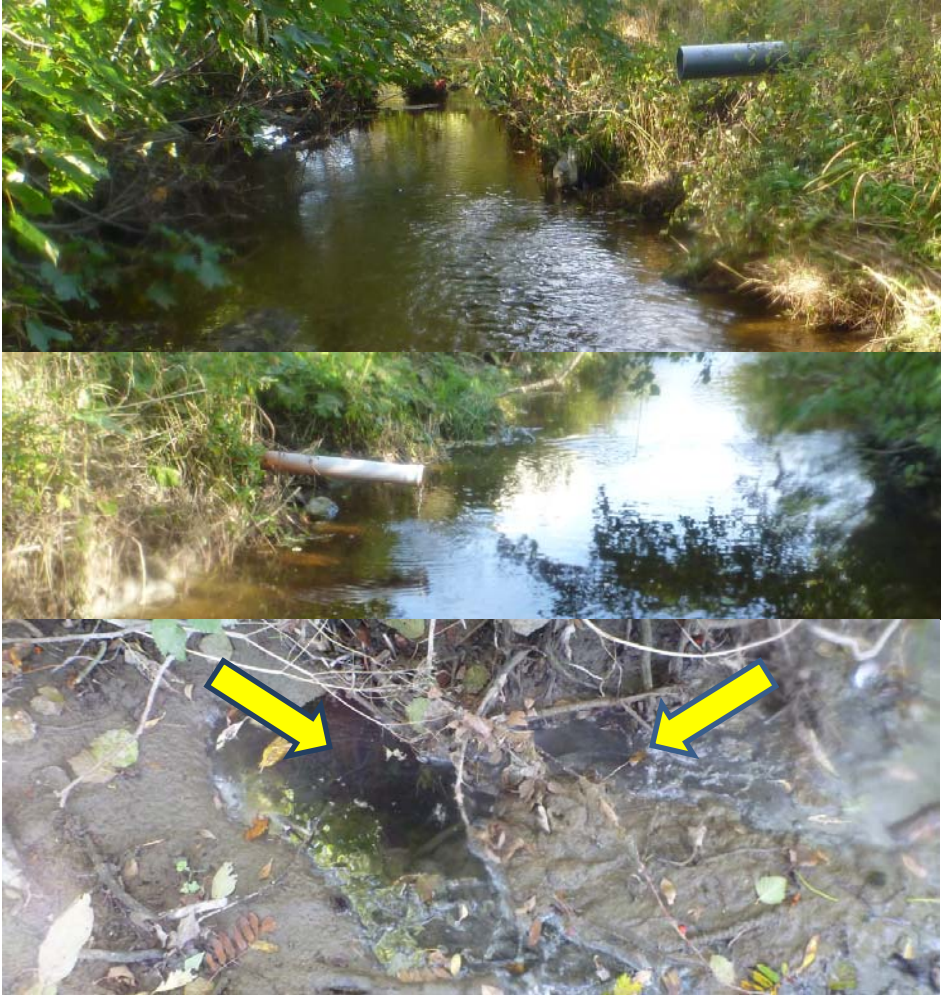
Figur 42. Drensrør fra nærliggende jordbruk og illeluktende sig (gule piler) langs vassdragskanten fra punktutslipp forekommer hyppig i dette partiet av Balsneselva. Vassdraget luktet silo under befaringen (Foto: Morten Andre Bergan).

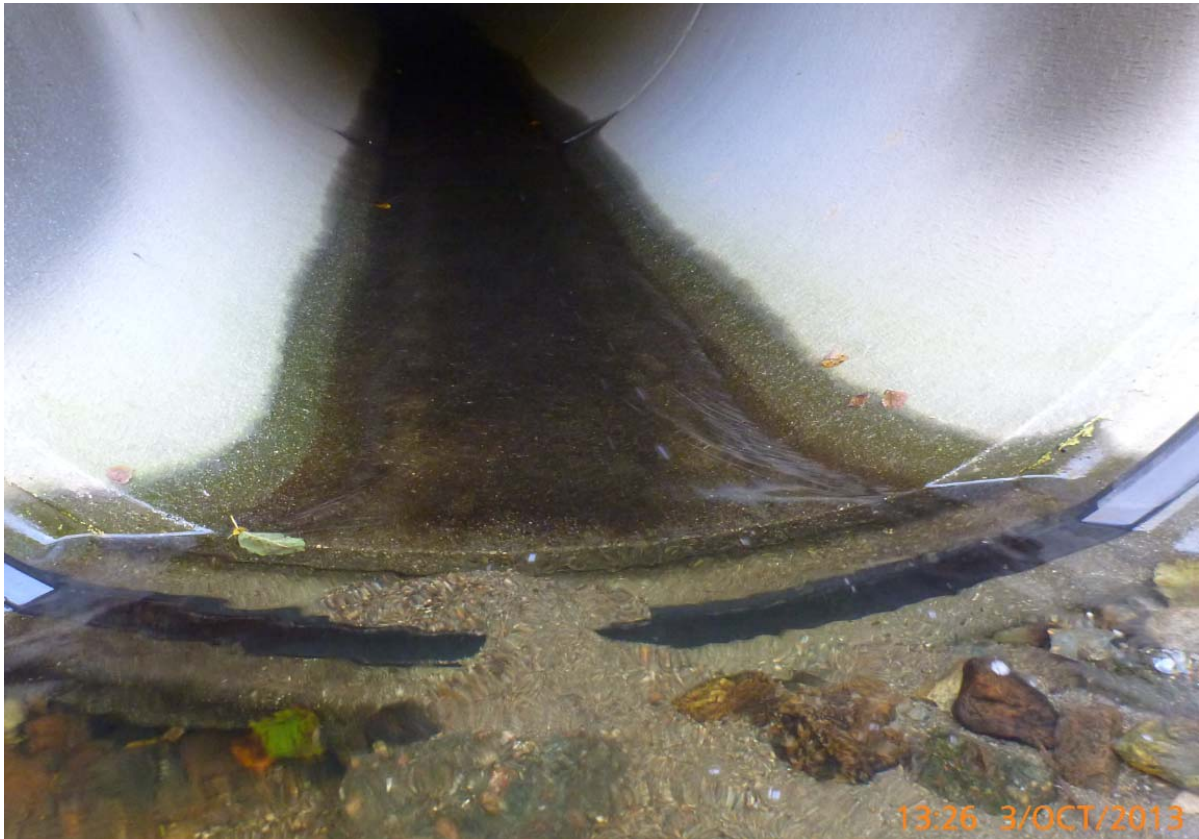
Figur 48. Kulvertinngang under Fv 231 i Karlsengbekken. Svært lite vanddyb i kulverten ved lave og middels vannføringer. (Foto: Morten Andre Bergan)

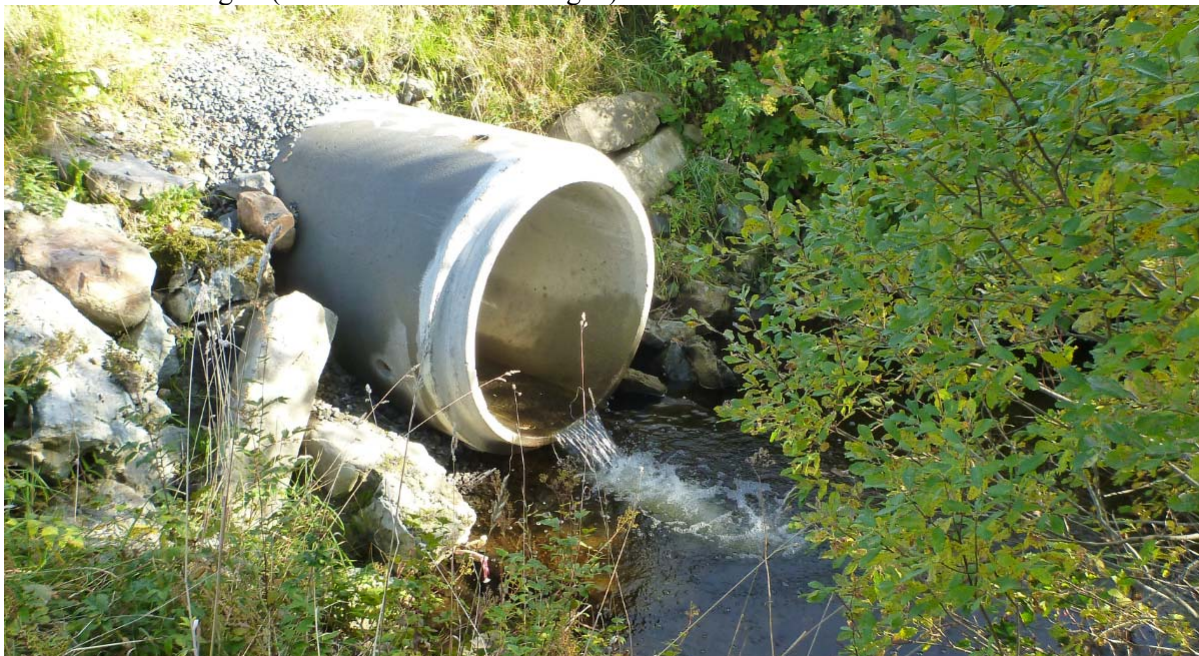
Figur 49. Kulvertutløp nedstrøms Fv 213 i Karlsengbekken. Sprang opp til kulvert på liten og middels vannføring. (Foto: Morten Andre Bergan)

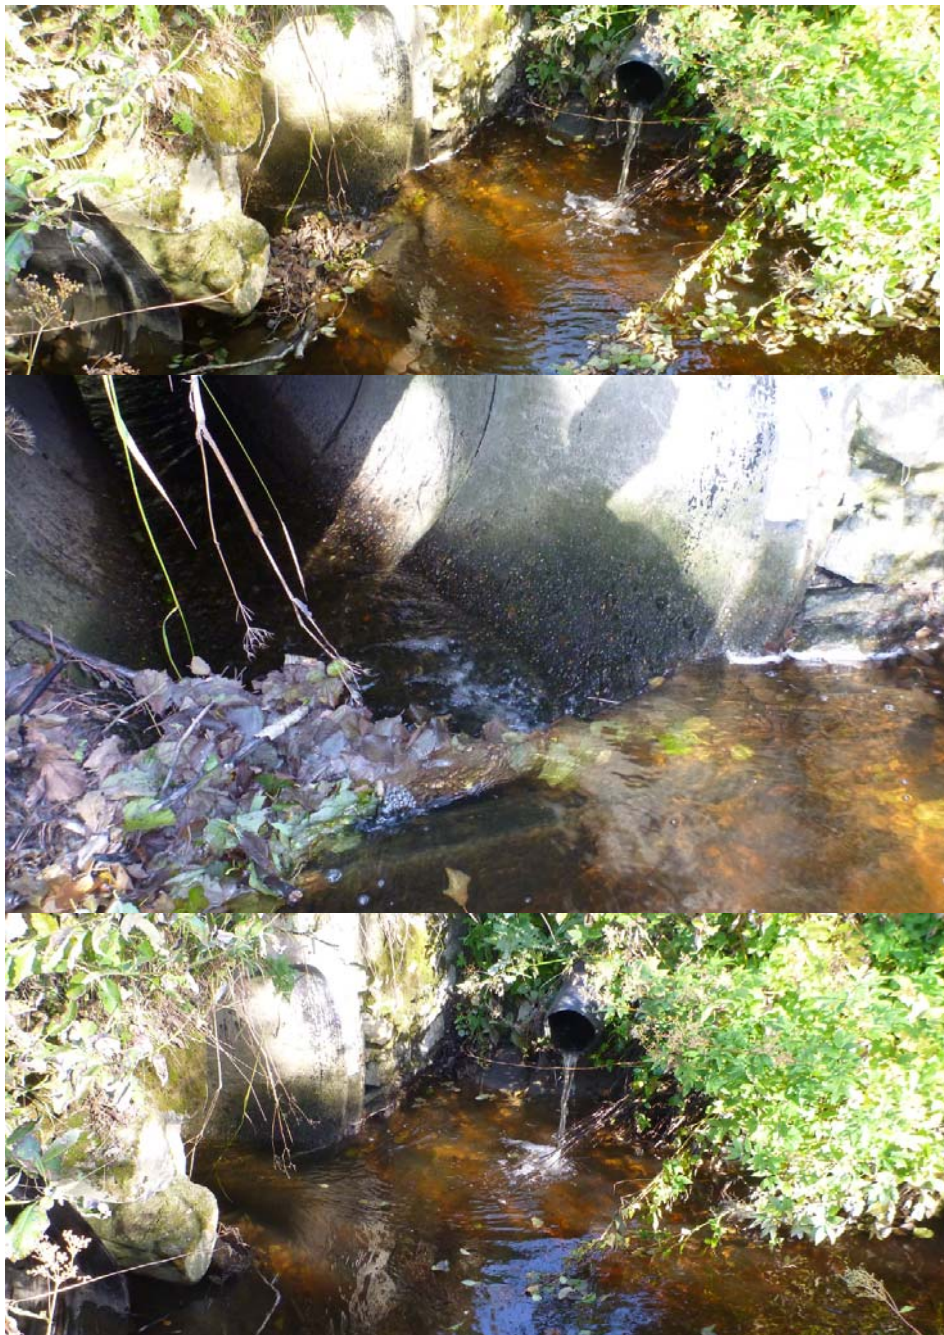
Figur 53. Nedre kulvert under Fv 231 var delvis tett som følge av ansamling av kvist/greiner/løv (øverst), noe som ga fall nedstrøms og oppstuvning av vann oppstrøms med lav vanndybde i kulverten (midten). Situasjoner som dette kan stanse oppvandring til de viktige gyteområdene ovenfor kulverten i Karlsengbekken. NIVA fjernet tiltettingen, og utbedret dette på stedet (nederst). Kulverten bør ettersees årlig. (Foto: Morten Andre Bergan).

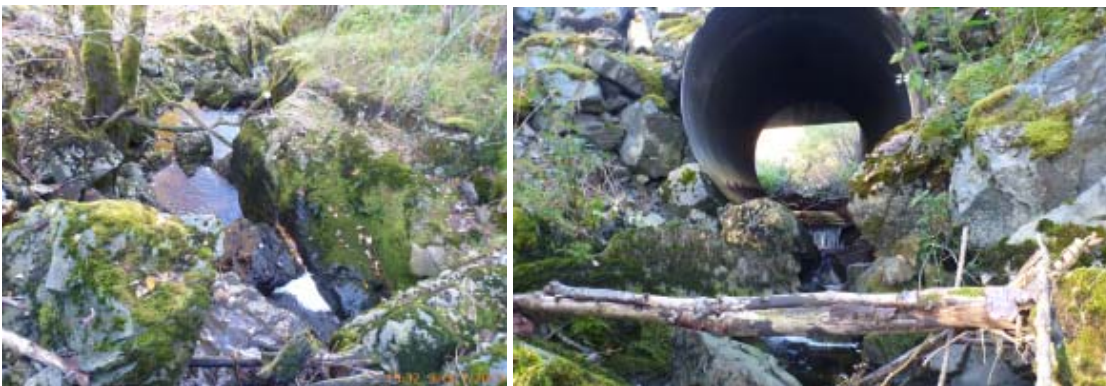
Figur 58. Bratt stigning i Kalvåbekken nedstrøms Fv 231 (t.v.), og blikk-kulvert under Fv 231. Det er svært vanskelige oppgangsforhold i dag, men vi mangler data/informasjon om det var mulig å forsere dette partiet for sjørret historisk. Det er godt egnede bekkestrekninger ovenfor veien, og en oppgang forbi dette partiet ville gitt betydelige produksjonsarealer for sjørret.

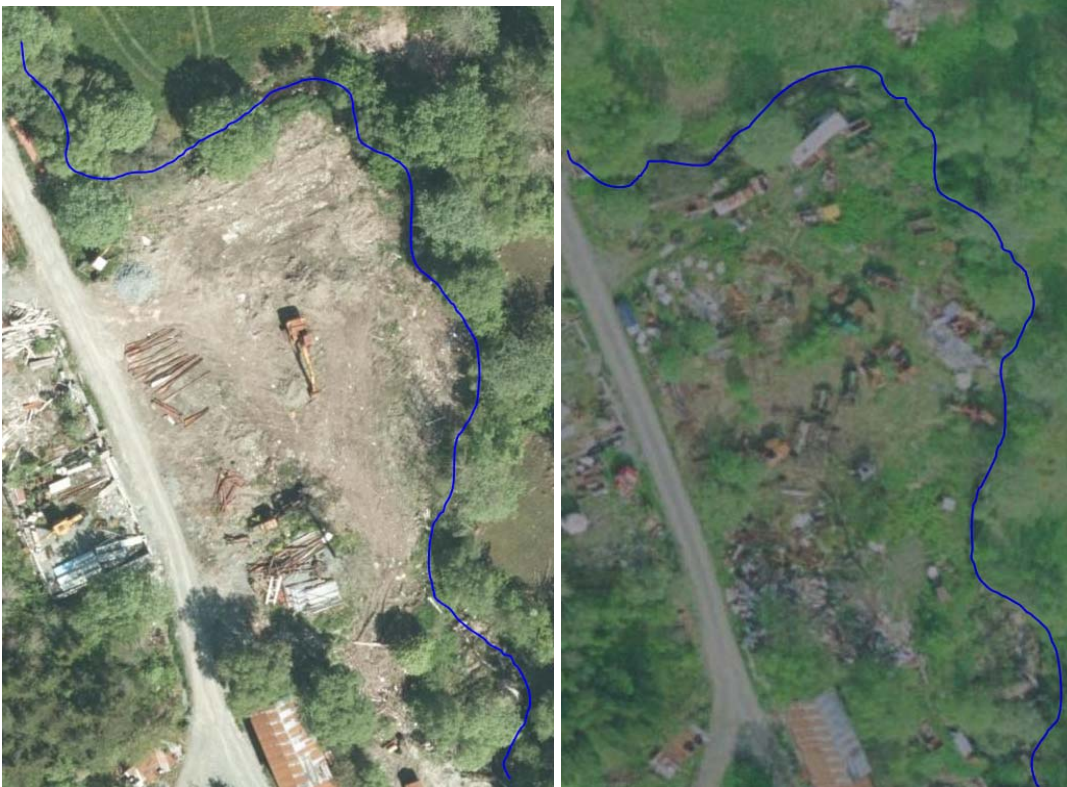
Figur 59. Deponi ved Kalvåbekken. Større mengder ukjent avfall kan være deponert og nedgravd (?) like ved bekkeløpet nedstrøms Fv 231. Flyfoto fra 2012 (t.v.) og 2004 (t.h.).
