# Vannøkologiske undersøkelser i vannforekomster på Ørlandet i 2013. Vannområde Nordre Fosen

| Tittel<br>Vannøkologiske undersøkelser i vannforekomster på Ørlandet i 2013. Vannområde Nordre Fosen. | Løpenr. (for bestilling)<br>6646-2014 | Dato<br>12.3.2014 |

# **Vannøkologiske undersøkelser i vannforekomster på Ørlandet i 2013. Vannområde Nordre Fosen.**

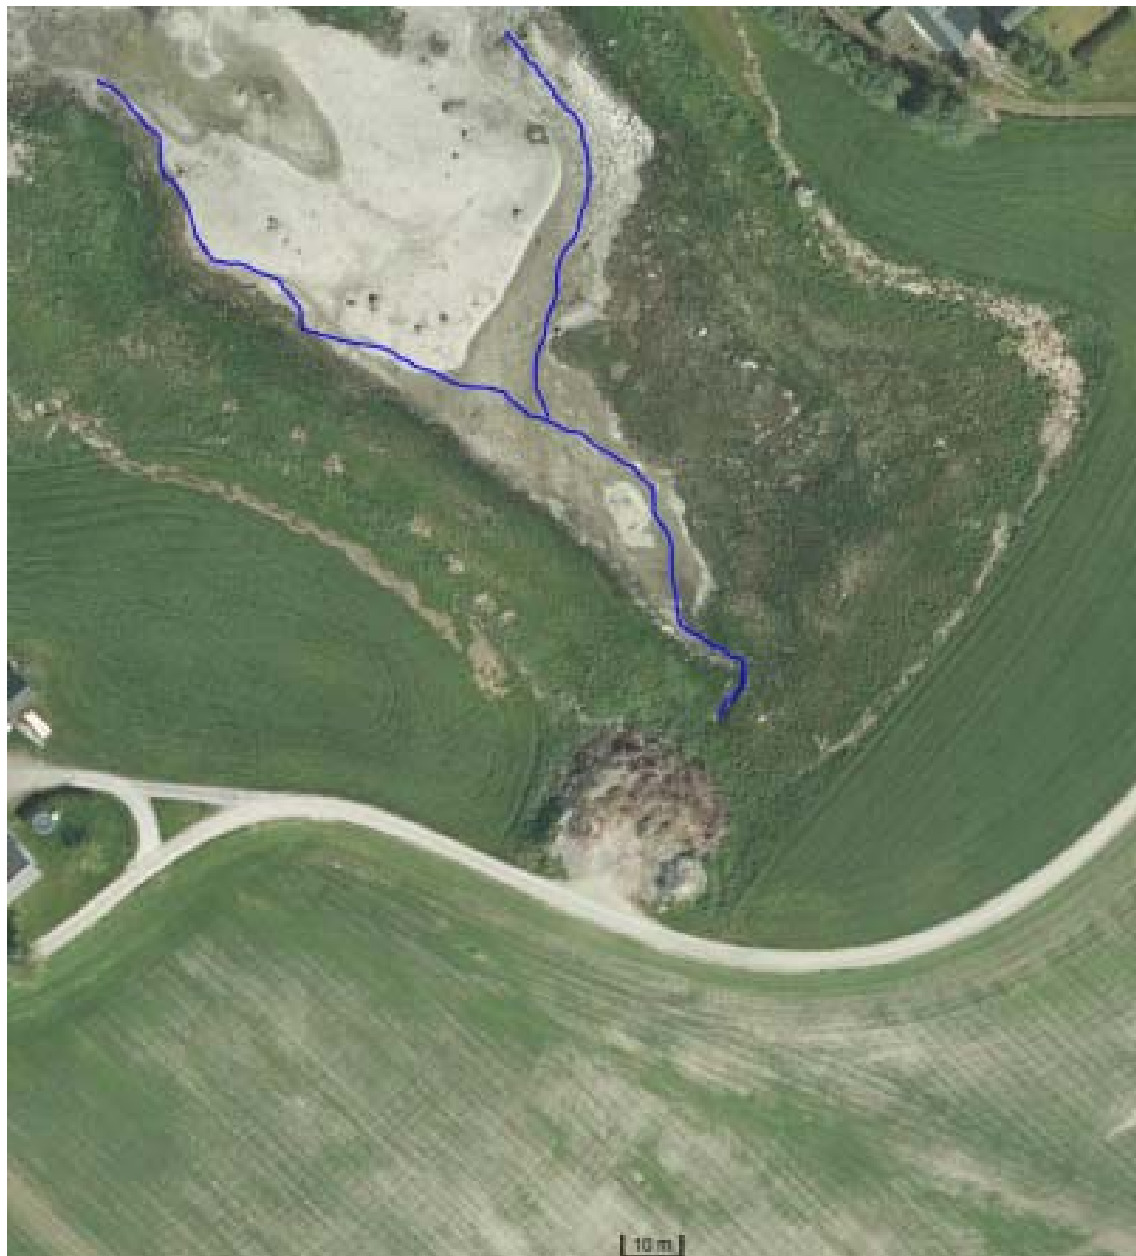
Figur 4. Vellesveita. Flyfoto fra 2012. Den blå markeringen viser vannveien på fjære sjø (Flyfoto fra <http://kart.finn.no/>)

Vellesveita munner i dag ut i et rør i fjæra (figur 4, 5 og 6). Denne bekken har vært rørlagt i lang tid som følge av landbruksvirksomhet. Det er ikke livsvilkår for laksefisk eller akvatiske bunndyr som krever rent ferskvann i dag, som følge av at saltvann når helt opp til dagens utløpsrør. Alt tilgjengelig areal for akvatisk vannbiologi er tapt. Trolig var dette vassdraget egnet for sjøørret før rørlegging og drenering av nedbørfeltet fant sted. Videre er den vannkjemiske tilstanden i dag svært dårlig (tabell 12), med høye nivåer av næringssalter og bakterier. Det var en sterk eim av kloakk forbundet med strekningene nedstrøms munningsrøret. Det er dokumentert algeoppblomstring i Vellesveita ved flere

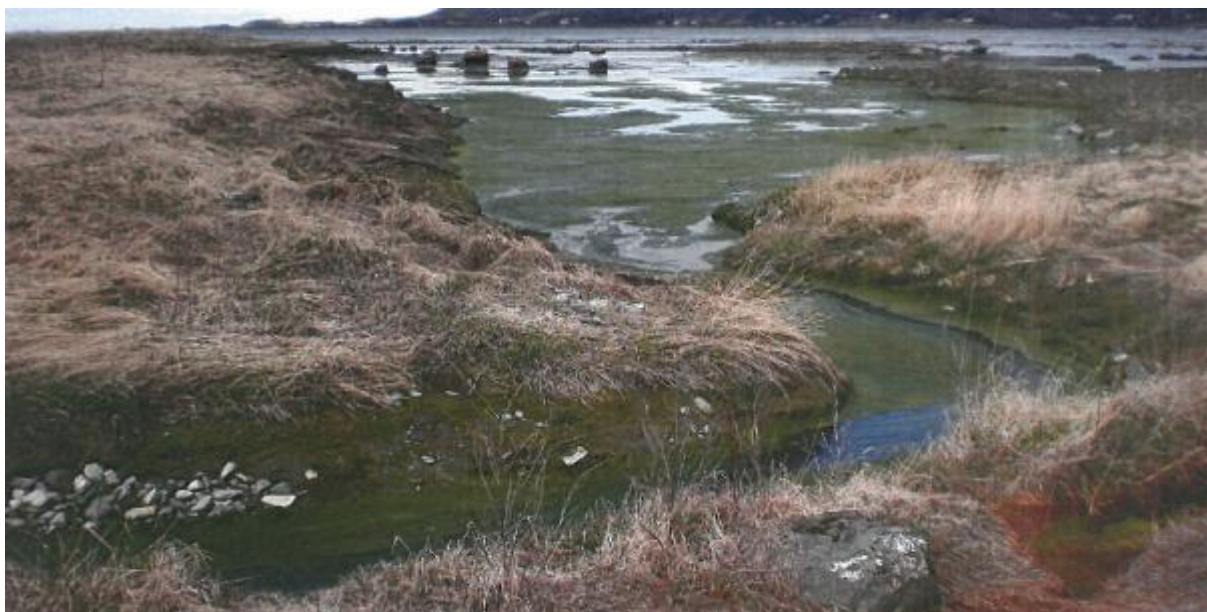
Figur 5. Sterk begroing av alger i Vellesveita i perioder skyldes forhøyde nærings saltverdier. (Foto: Ørland kommune).

anledninger (figur 5). Vellesveita må i dag betraktes som et forurensnings-utslipp til fjæra i munningsområdet i sjøen. Vellesveita klassifiseres til «Svært dårlig» økologisk og vannkjemisk tilstand. Det må her påregnes en sanering av utslippskilder, feilkoblinger og andre forhold som ligger bak forurensningen av strandsonen i munningsområdet, for å få redusert belastningen til et akseptabelt nivå. Øvrige tiltak for å hente igjen tapt vassdragsnatur i Vellesveita anses som lite mulig og mindre formålstjenlig.

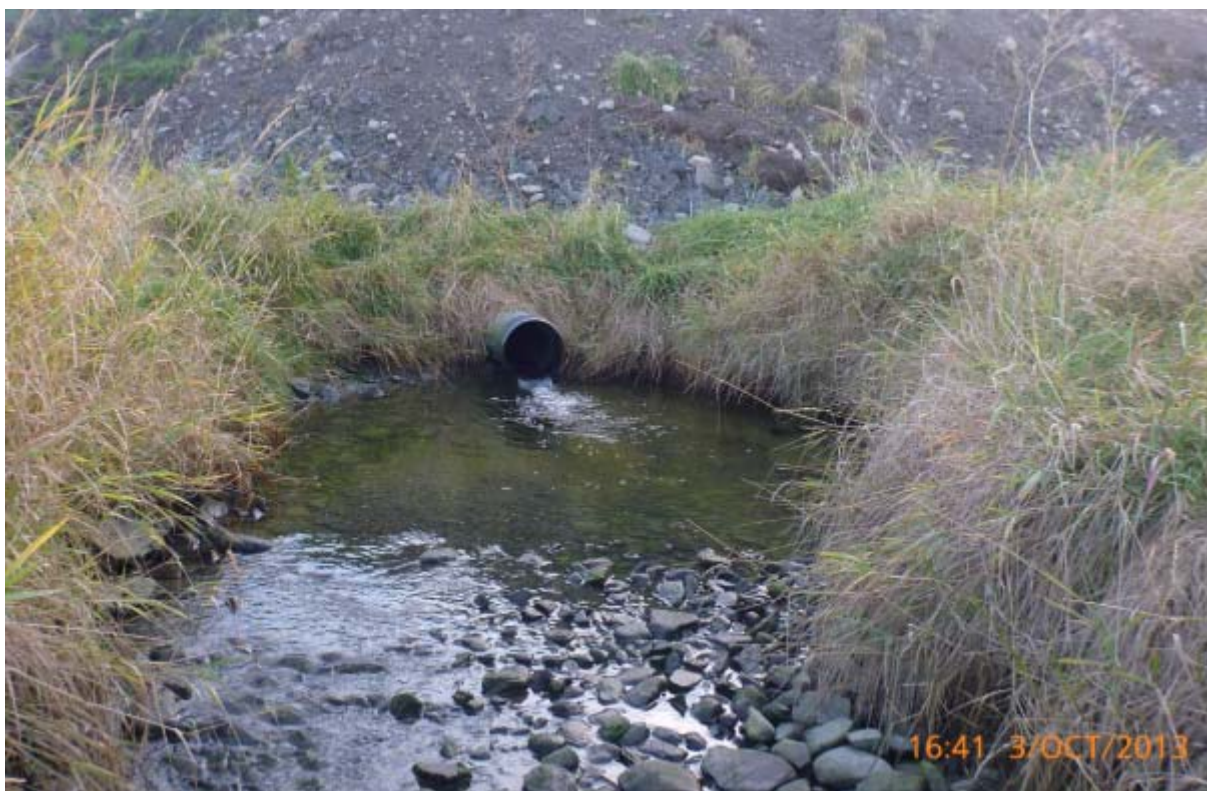
Figur 6. Vellesveita. Rør-munning like før sjø. (Foto: Morten Andre Bergan)

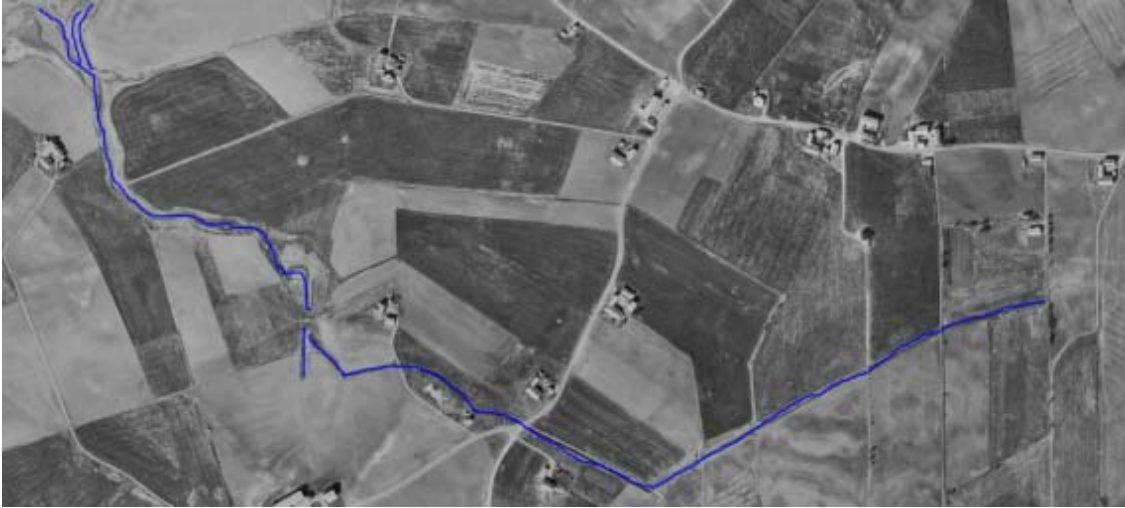
Figur 8. Innstrandkanalen anno 1969, der en fortsatt kunne skimte konturene av en tidligere sjøørretbekk. (Flyfoto fra <http://kart.finn.no/> )

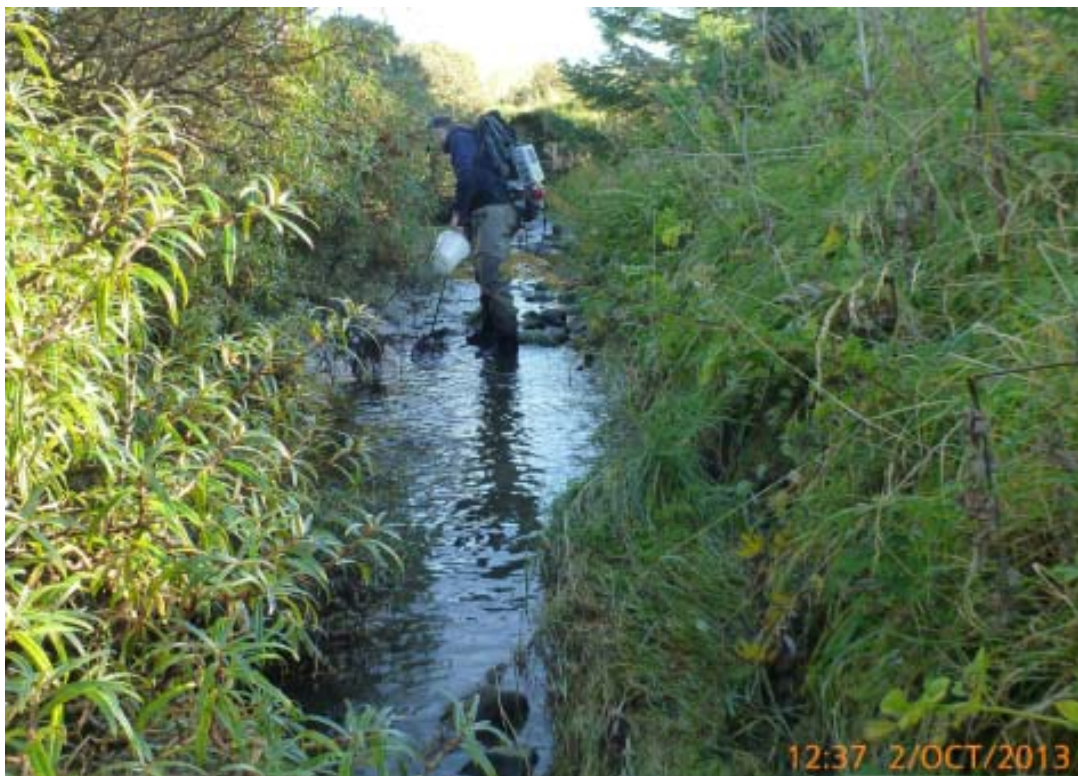
Figur 11. Enkelte partier i nedre deler av Leirbekken har fortsatt opprettholdt god habitatkvalitet, men befinner seg i flopåvirket sone. (Foto: Anna Emilie Joelsson)

Det må påregnes en sanering av utslippskilder fra flystasjonen, feilkoblinger og andre forhold som ligger bak forurensningen av dagens bekkestrekning nedstrøms Ørland flybase. Øvrige tiltak for å hente igjen tapt vassdragsnatur i Leirbekken kan være aktuelle for å komme nærmere miljømål etter vannforskriften, herunder restaurering av åpen bekkestrekning, muligheter for gjenåpning av lukkede strekninger og oppgradering/forbedring av habitatkvaliteten, slik at sjøørret kan gjennomføre livssyklus og etablere levedyktige bestander. Her anbefaler vi at en grundigere vurdering i form av et mulighetsstudie gjennomføres.

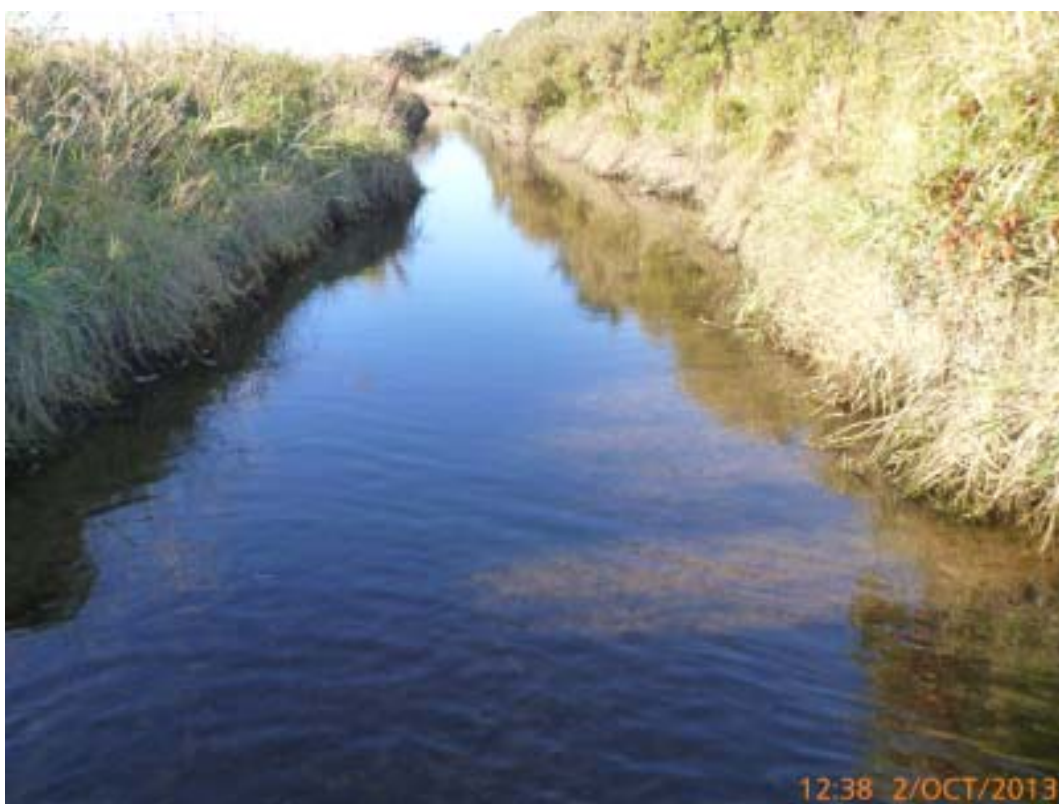
Figur 12. Nedre deler av Leirbekken. Utrettet, senket, utgrunnet og ensartet, mindre egnet habitat for f.eks. gyting av laksefisk. (Foto: Morten Andre Bergan)

med unntak av de helt nederste strekningene (figur 11), der en utrettet og senket kanal dominerer vassdraget (figur 12, 13 og 14)

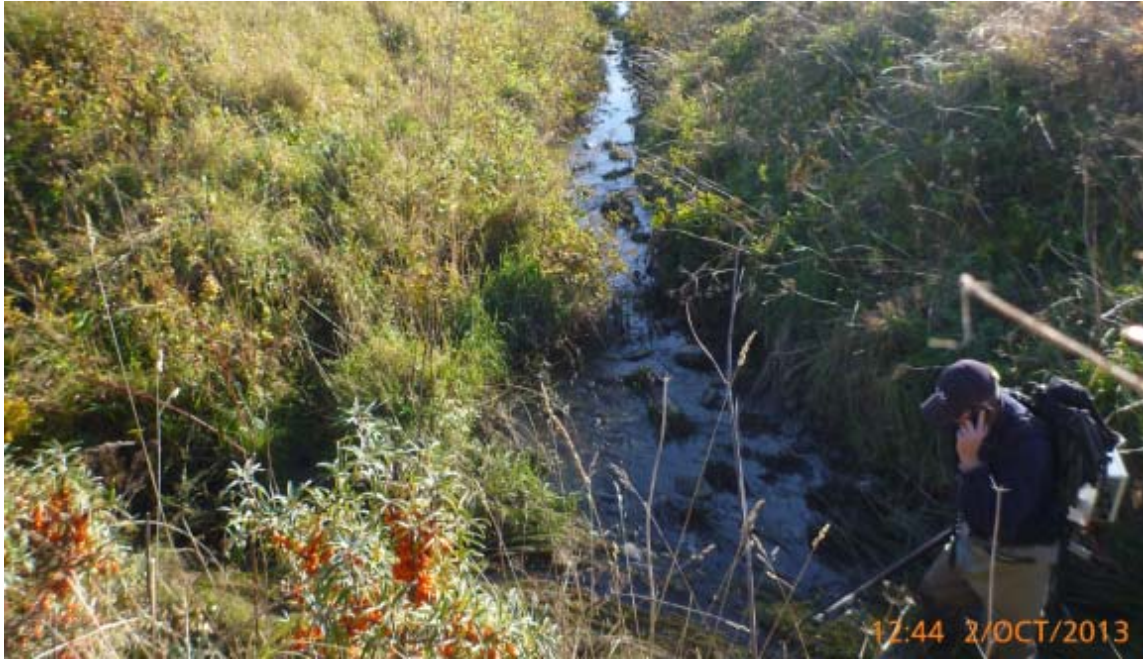
Figur 13. Partiet av Leirbekken der to tilsigsgreiner møtes. Dagens hovedløp med vann vises midt i bildet. Tørr tilsigsløp nederst til venstre. (Foto: Anna Emilie Joellsson).

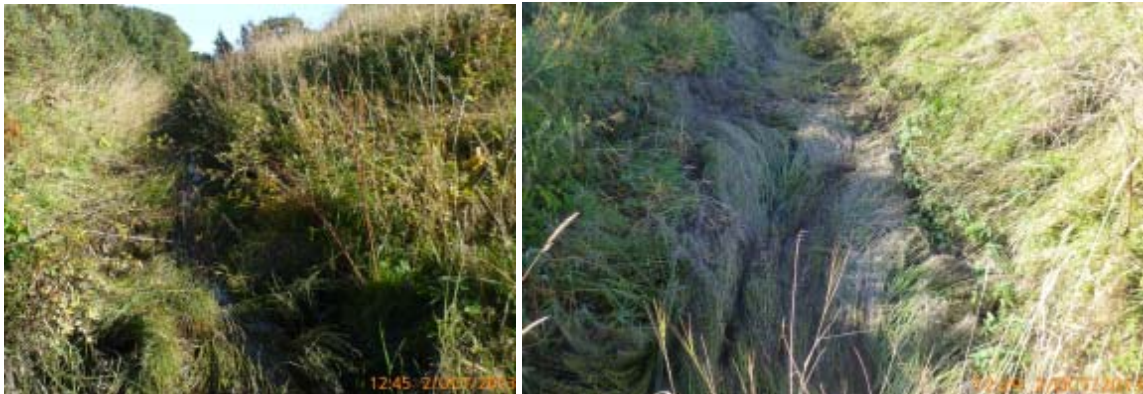
Figur 14. Delvis tørrlagt og gjengrodd tilsigsgrein i Leirbekken. (Foto: Morten Andre Bergan)

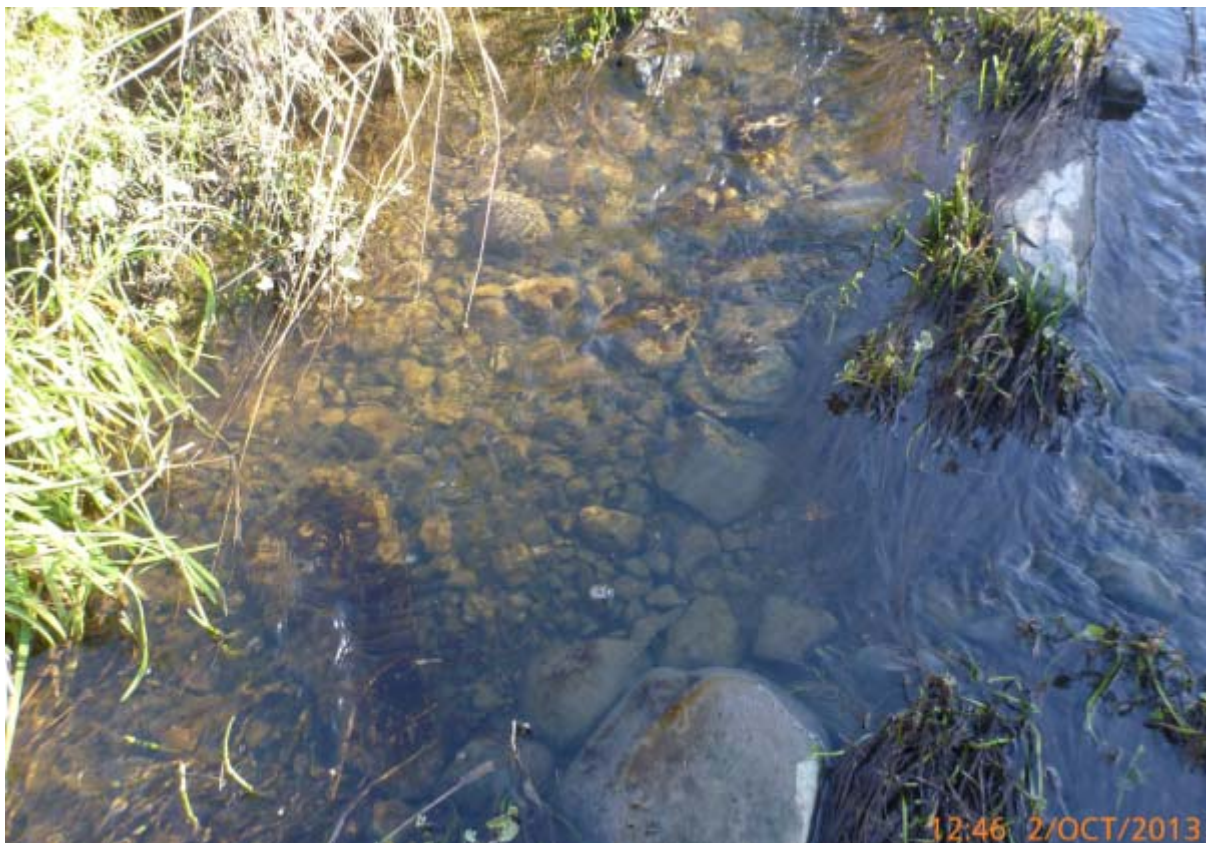
Figur 15. Flekkvis grus-/steinsubstrat i Leirbekkens mest vannrike tilsigsløp (midtre og øvre deler) nedstrøms Fv 244. Godt egnet gytegrus og habitat for indikatorarter av bunndyr. (Foto: Morten Andre Bergan)

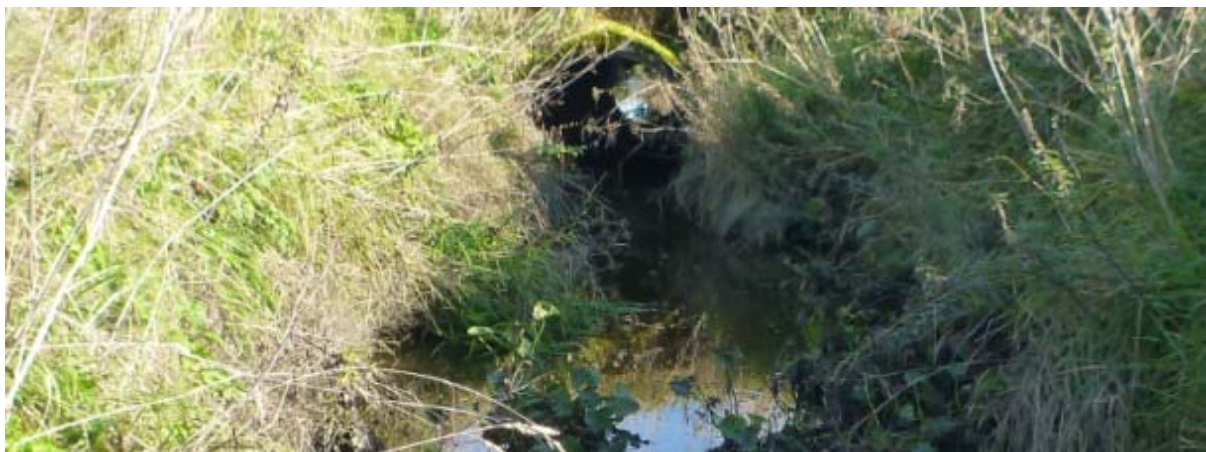
Figur 16. Veikrysning med godt nedsenket kulvert under Fv 244. (Foto: Morten Andre Bergan)

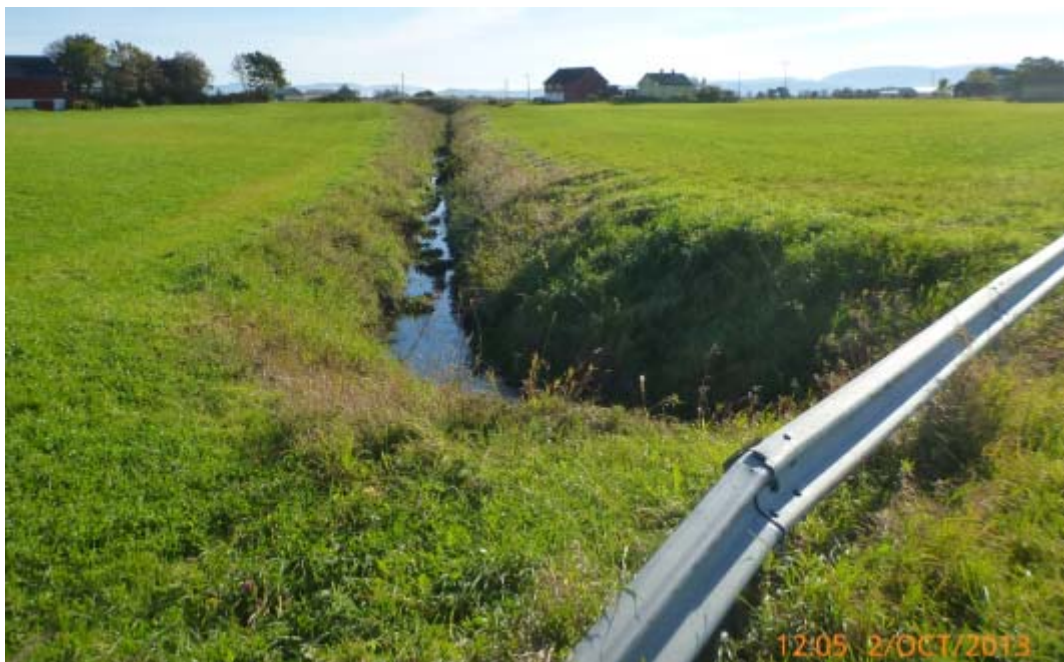
Figur 17. Meldalsbekken ovenfor Fv 243 i dag. Fotoet viser senket og utrettet kanal, lik hele dagens åpne strekning. (Foto: Morten Andre Bergan)

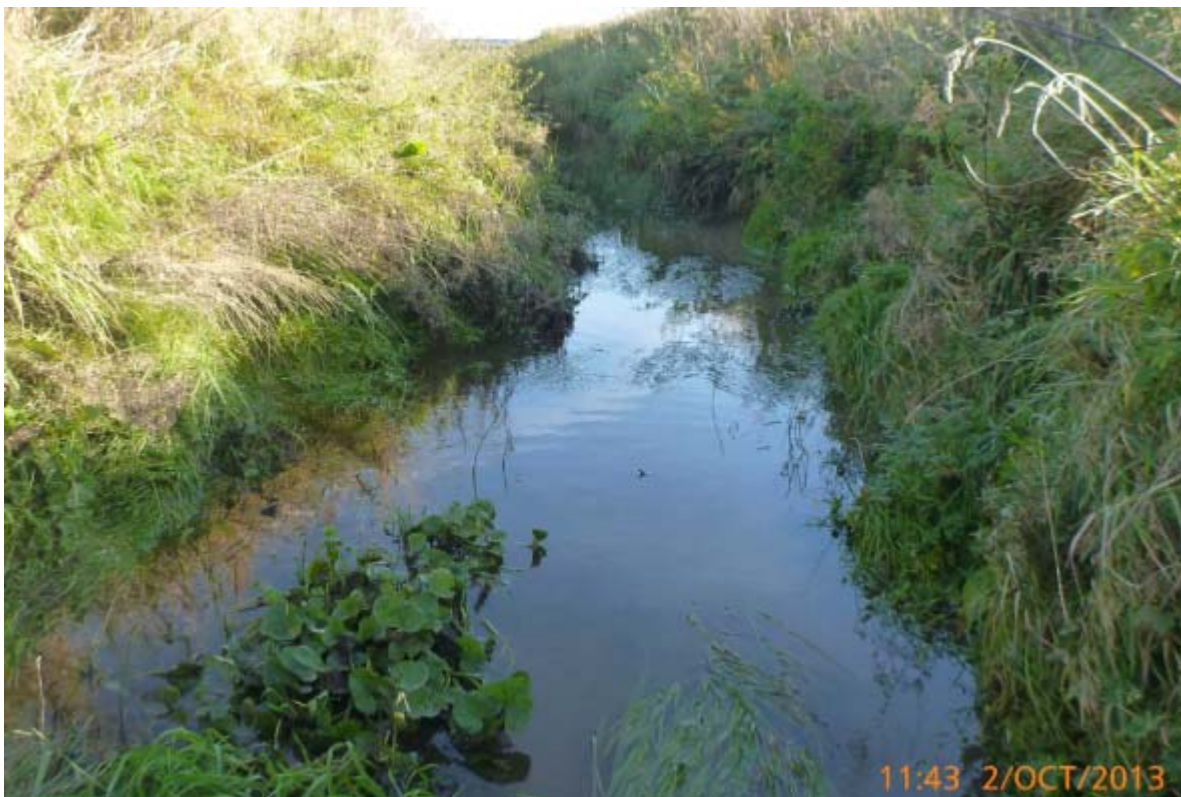
Nedbørsfeltet hos Meldalsbekken er i dag så vidt endret og drenert, at bekkens vannmengde er på et minimum i tørre perioder. Kystmyr, vatn og tjern eksisterer ikke lenger; dvs. grunnlaget for god helårsavrenning, god resipientkapasitet og en akvatisk biologi med høyt mangfold er nå ikke til stede. Monoton, utrettet og utgrunnet bekkeløp uten dypere kulper og egnet substrat i dag bidrar også til uegnet livsvilkår for laksefisk. Meldalsbekken var fisketom mht laksefisk høsten 2013. Kun tre-pigget stingsild og skrubbe (begge oppvandret fra sjøen) ble påvist.

Figur 19. Meldalsbekken slik den framstår i dag. (Foto: Morten Andre Bergan)

Det må påregnes en sanering av utslippskilder fra flystasjonen, feilkoblinger og andre forhold som ligger bak forurensning av dagens bekkestrekning nedstrøms Ørland flybase. Øvrige tiltak for å hente igjen tapt vassdragsnatur i Meldalsbekken kan være fånyttede som følge de store endringene i bekkens nedbørfelt. Dette må imidlertid gis en nærmere vurdering basert på en mulighetsstudie rundt restaurering av åpen bekkestrekning, muligheter for gjenåpning av lukkede strekninger og oppgradering/forbedring av habitatkvaliteten, slik at sjørret kan gjennomføre livssyklus og etablere levedyktige bestander.

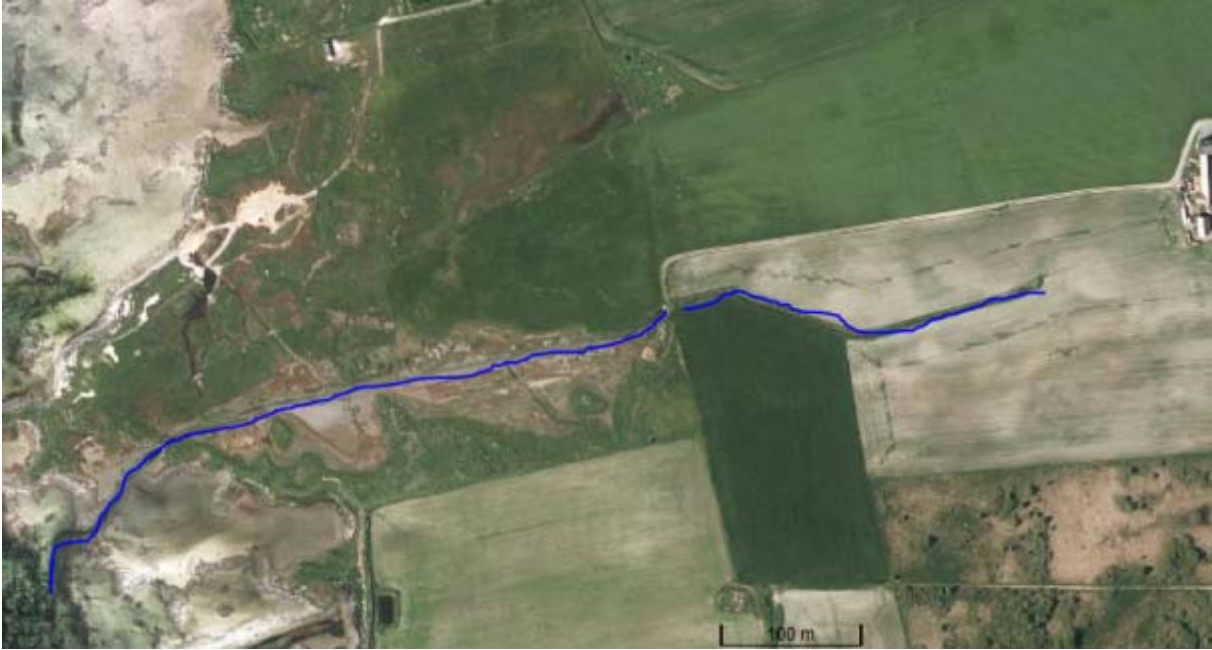
Figur 20. Djupdalsbekken. Dagens åpne kanal.( Flyfoto: <http://kart.finn.no/> )

Vel 600 meter åpen og senket kanal er det som gjenstår av det som en gang var Djupdalsbekken. Kystmyr, evt. vatn og tjern i nedbørfeltet, som ga grunnlag for dette vassdragets vannøkologi, eksisterer ikke lenger. Monoton, utrettet og senket bekkeløp bidrar også til uegnet livsvilkår for laksefisk. Djupdalsbekken var fisketom mht laksefisk høsten 2013. Kun oppvandret tre-pigget stingsild og skrubbe (fra sjøen) ble påvist. Trolig er hele dagens åpne strekninger flo- og brakkvannspåvirket.

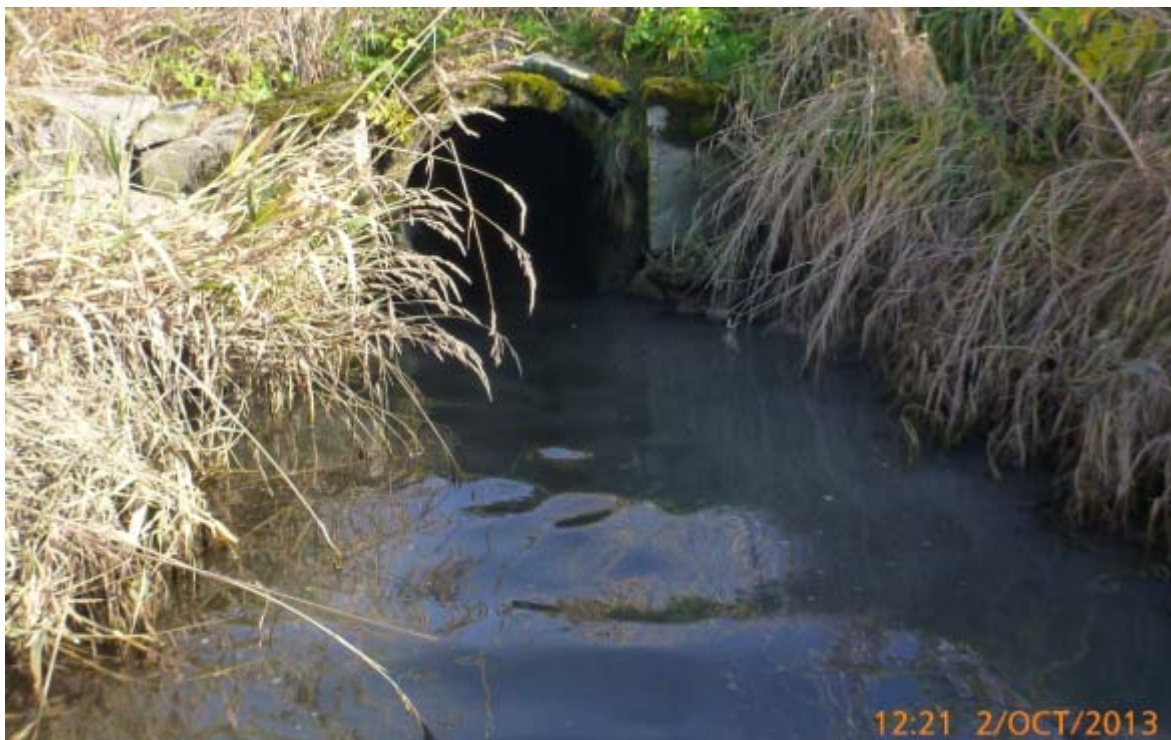
Figur 21. Djupdalsbekken i det bekken kommer ut i dagen etter å ha vært helt lukket i bakken i rør. (Foto: Morten Andre Bergan)

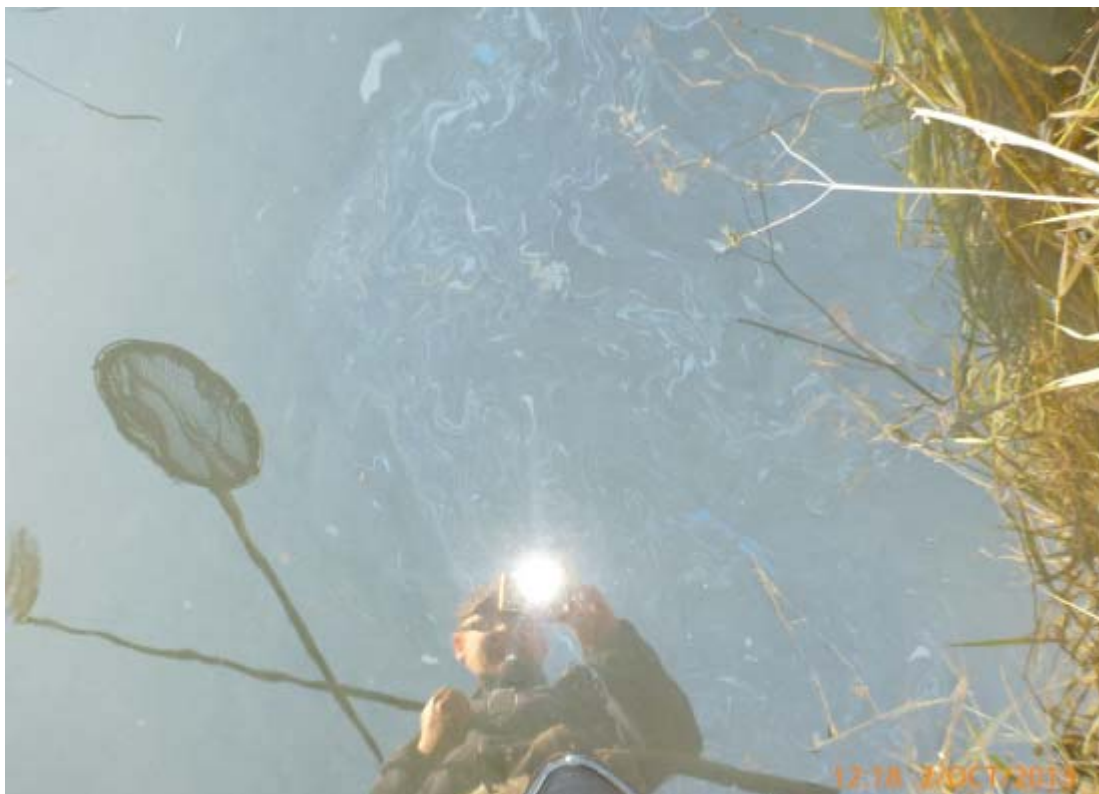
Figur 23. Synlig oljefilm på vannoverflaten i Djupdalsbekken. Spesielt synlig ved oppvirvling av bunnslam, noe som kan indikere at det er avleiringer av oljeholdig stoff i bunnsubstratet fra tidligere utslipp. (Foto: Morten Andre Bergan)

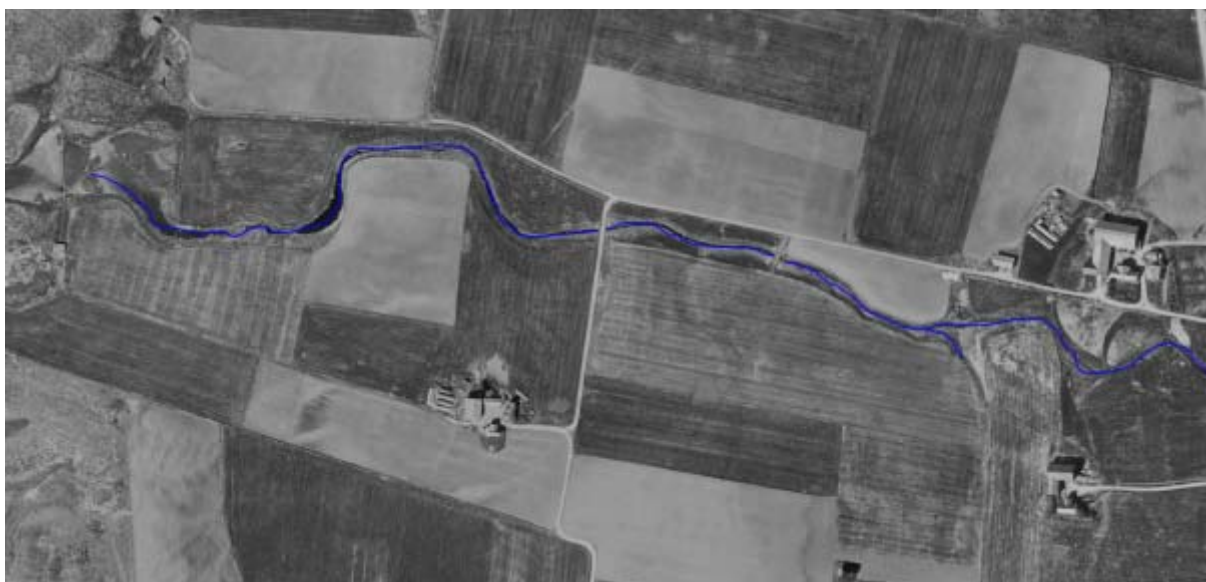
Figur 24. Historisk flyfoto av Djupdalsbekken (1969). En lengre strekning gikk åpen den gang. ( Flyfoto: <http://kart.finn.no/> )

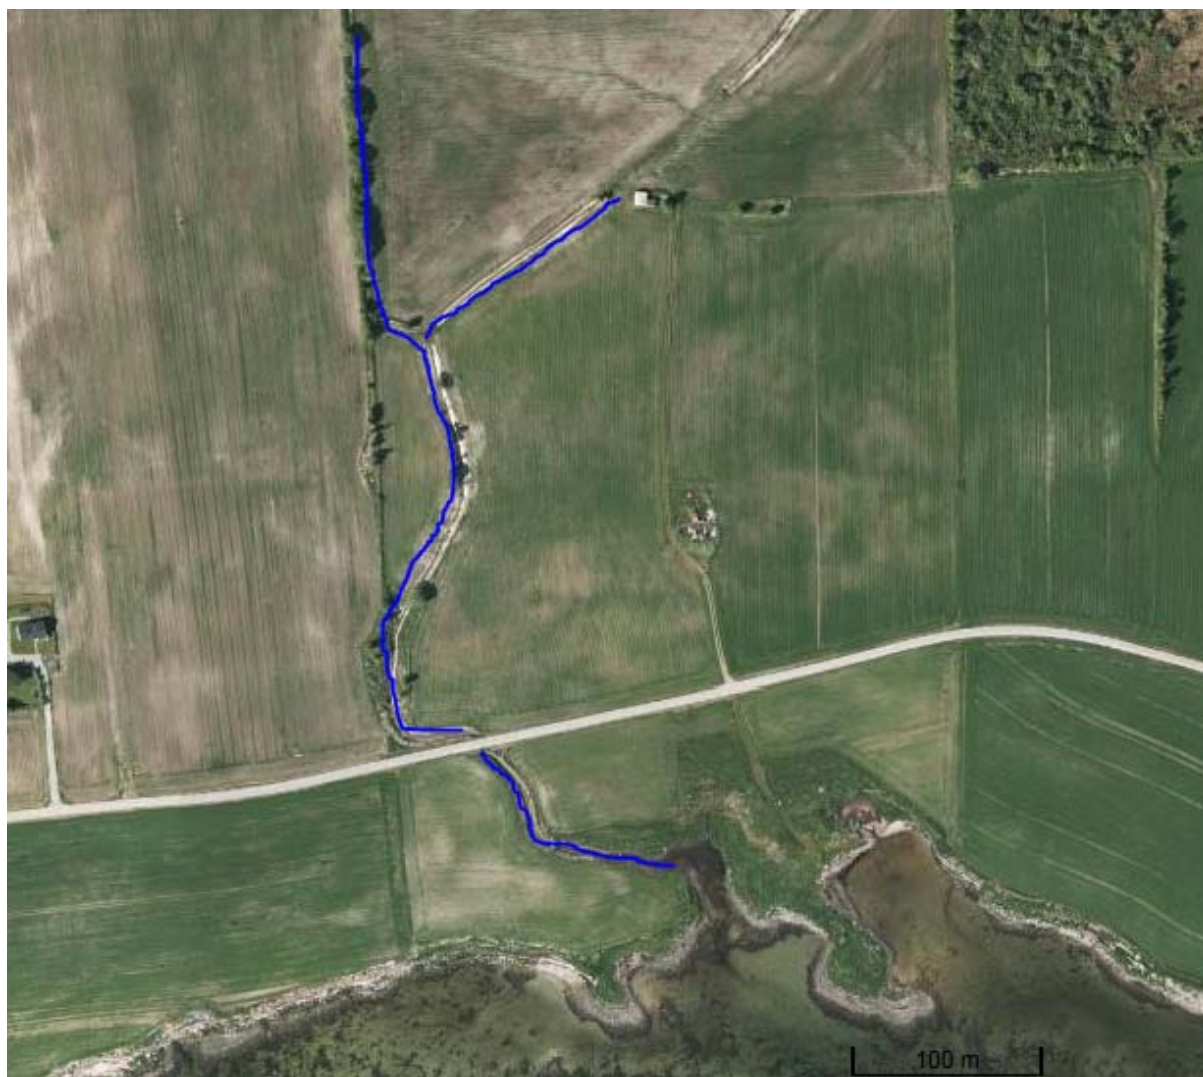
Figur 25. Åa fra Ulsetmyra anno 2012. (Flyfoto fra <http://kart.finn.no/>)

Åa var trolig en velegnet sjørretbekk, som opprinnelig hadde en god og egnet habitatkvalitet for sjørret. I dag er alt dette redusert vesentlig, tilnærmet borte, der kun en utrettet og senket kanal er igjen. Bekken er fisketom mht sjørret, men kan trolig ha oppvandring av tre-pigget stingsild og skrubbe i perioder. Nedbørsfeltet er i dag så vidt endret og drenert, at bekkens vannmengde er på et minimum i tørre perioder. Kystmyr og opprinnelige vannmagasiner er oppdyrket og drenert, dvs. grunnlaget for god helårsavrenning, god resipientkapasitet og en akvatisk biologi med høyt mangfold er nå ikke til stede. Monoton, utrettet og utgrunnet bekkeløp bidrar også til uegnet livsvilkår for laksefisk.

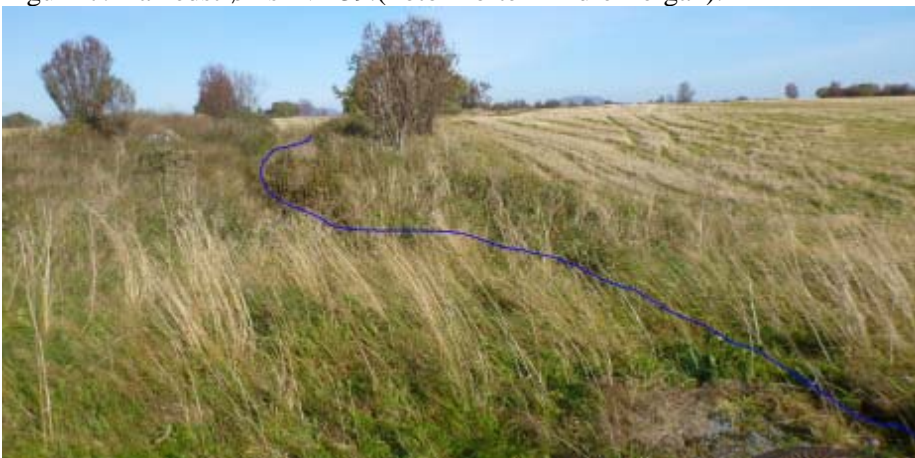
Figur 28. Åa ovenfor Fv 239, der en ser bekkeløpets gamle vei oppover landskapet. (Foto: Morten Andre Bergan)

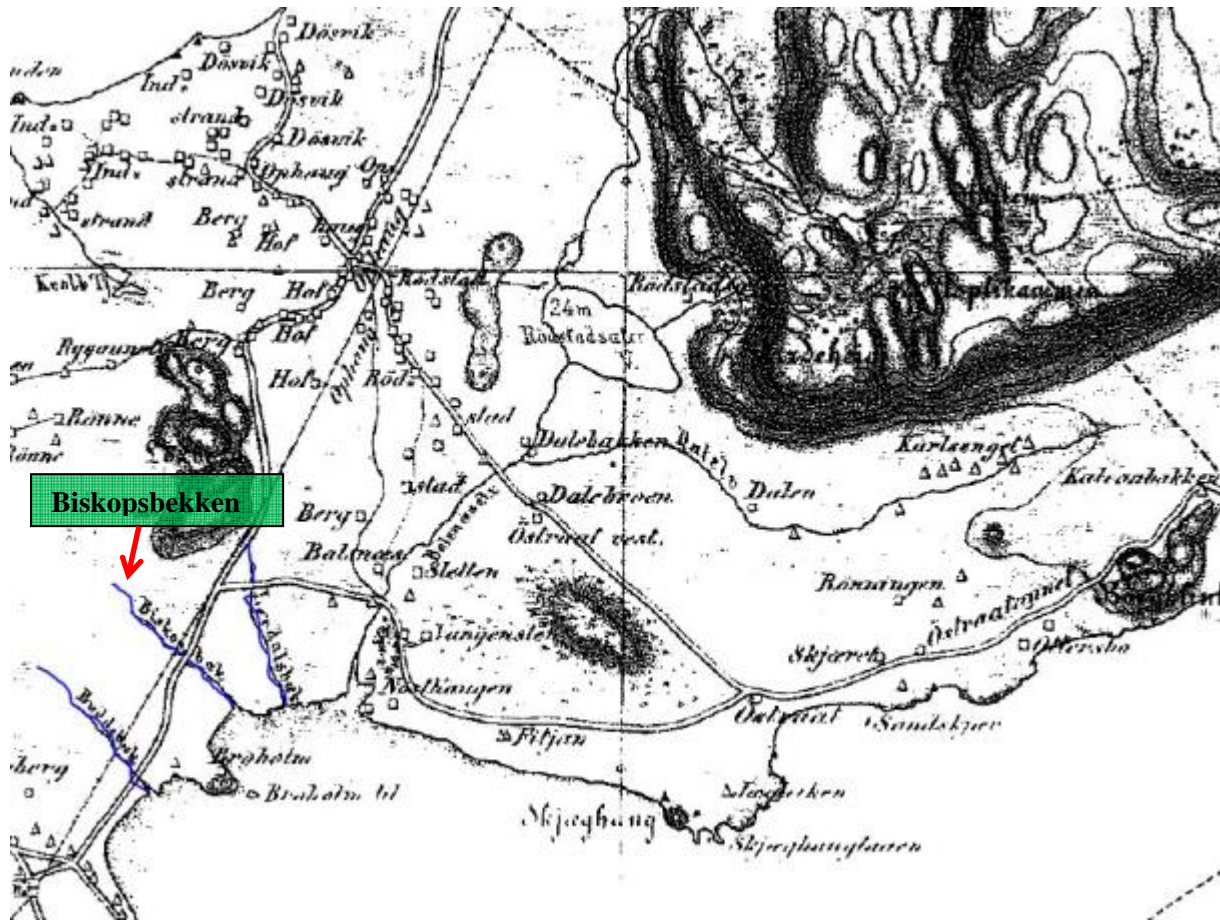
Figur 29. Tre tidligere bekker inntegnet med blå farge, der Budeibekken («Buddebæk») vises nederst til venstre, Biskopsbekken («Biskopbæk») vises i midten, og «Lierdalsbæk» øverst.

Biskopsbekken er en av tre synlige nærliggende bekker (figur 29) som munner i Brekstadbukta vest for Balsnesvassdraget på eldre kartgrunnlag. I dag er det kun denne bekken som er delvis i åpen tilstand, mens de øvrige to er lagt i bakken og munner i rør i fjæra. Biskopsbekken er sterkt kanalisert, senket og utgrunnet. Den var trolig en velegnet sjørrretbekk, med egnet habitatkvalitet og sikker helårsavrenning. Opprinnelig anadrom strekning er ikke mulig å fastslå med dagens kunnskapsgrunnlag, da det ikke finnes spor av det opprinnelige bekkeløpet.

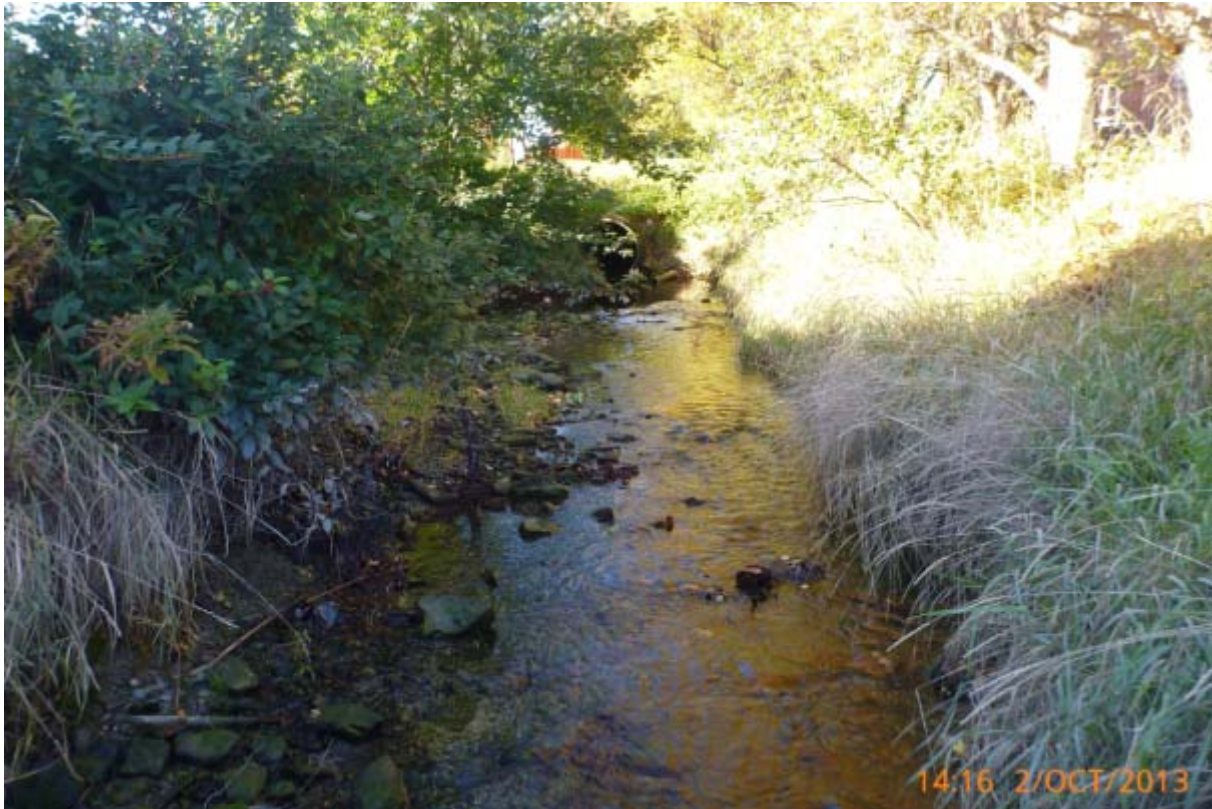
Figur 30. Biskopsbekken opp mot Fv 710. (Foto: Morten Andre Bergan).

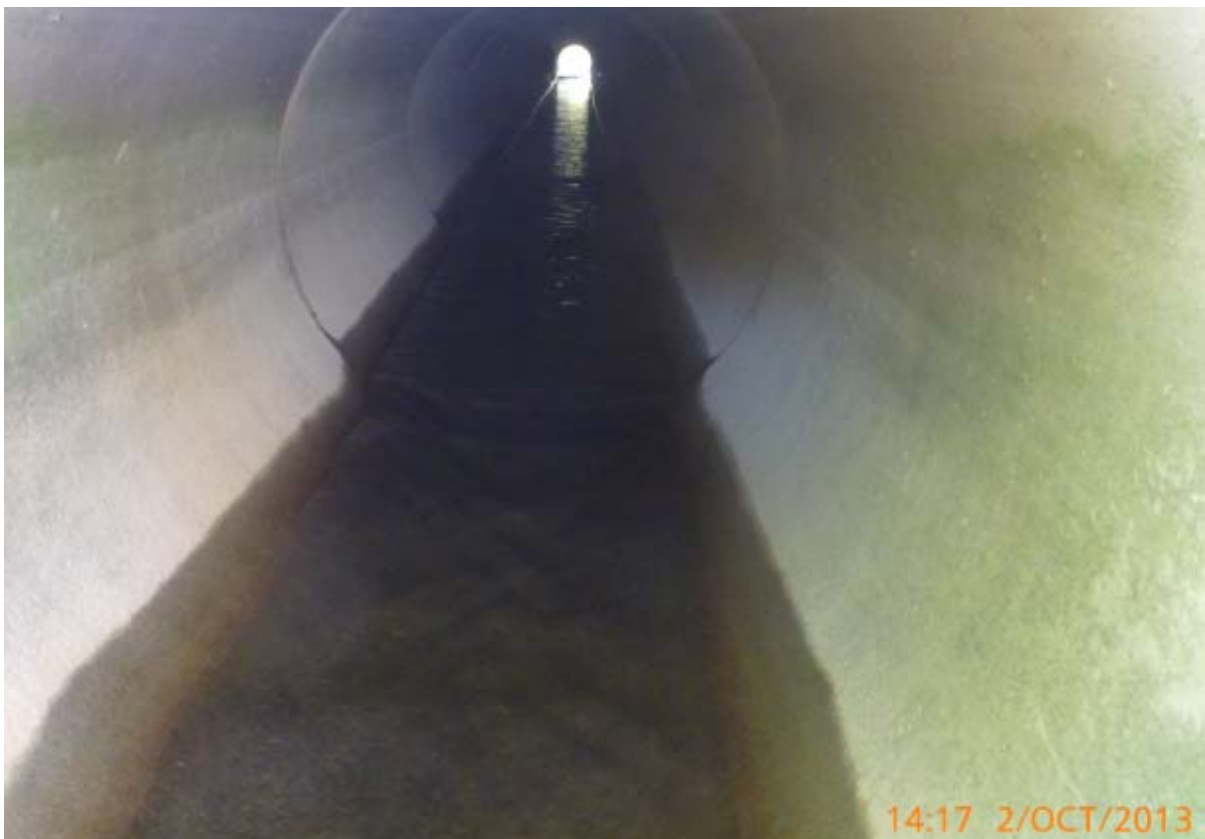
Figur 31. Krysning under Fv 710 hindrer ikke fiskevandringer. (Foto: Morten Andre Bergan).

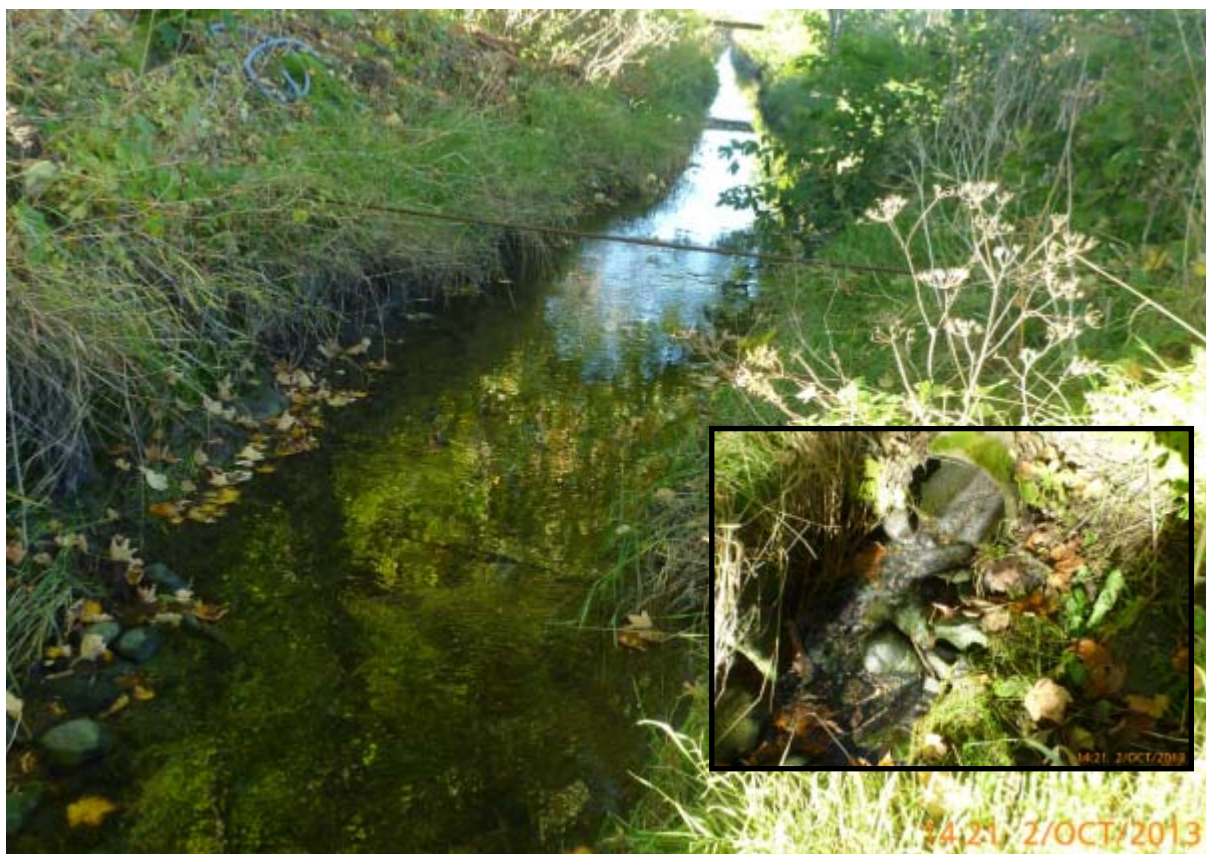
Figur 32. Biskopsbekken ovenfor Fv 710, med punktutslipp fra nærliggende bebyggelse? (innfelt). Strekningen er flopåvirket, og trolig også brakkvannspåvirket.

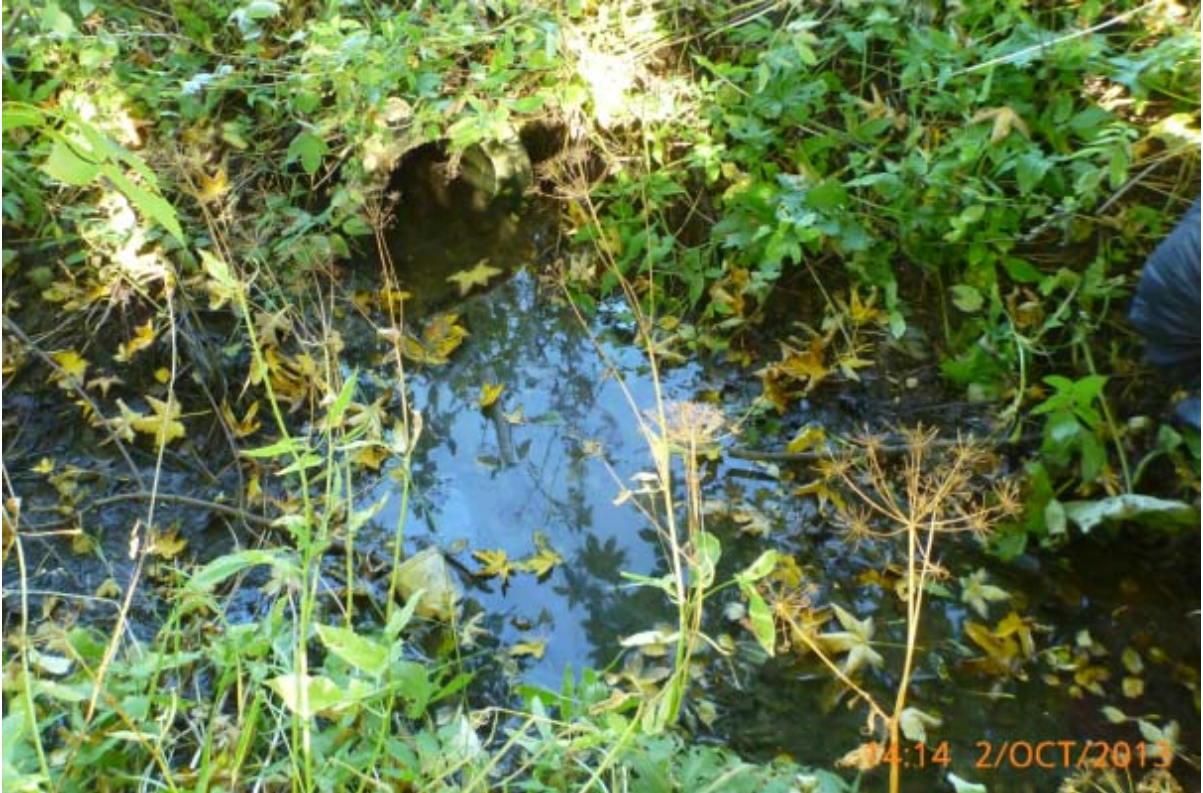
Figur 34. Tilsig (punktutslipp) av kloakk ga svært høye bakterienivåer (figur 12, st 7b) nedstrøms Fv 710. Toalettpapir var synlig nedstrøms utslippet. (Foto: Morten Andre Bergan)
